## La iglesia de San Juan de Daroca, Zaragoza, restaurada por el arquitecto Manuel Lorente Junquera: de la ruina a la reconstrucción (1964-1969)

ASCENSIÓN HERNÁNDEZ MARTÍNEZ\*

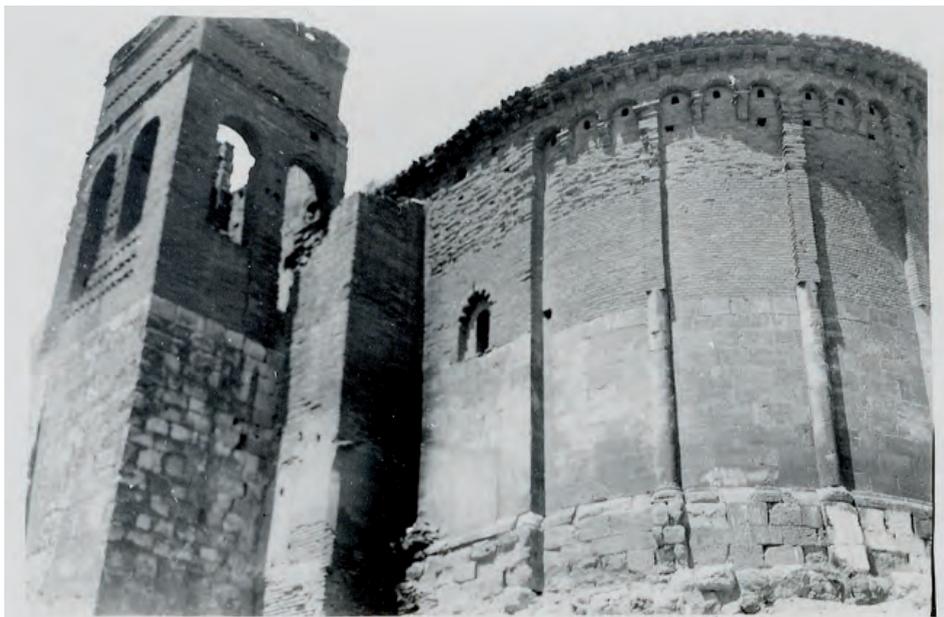
*Fig. 1. Iglesia de San Juan. Ábside y torre mudéjar antes de la restauración. 1964.  
Archivo General de la Administración.*

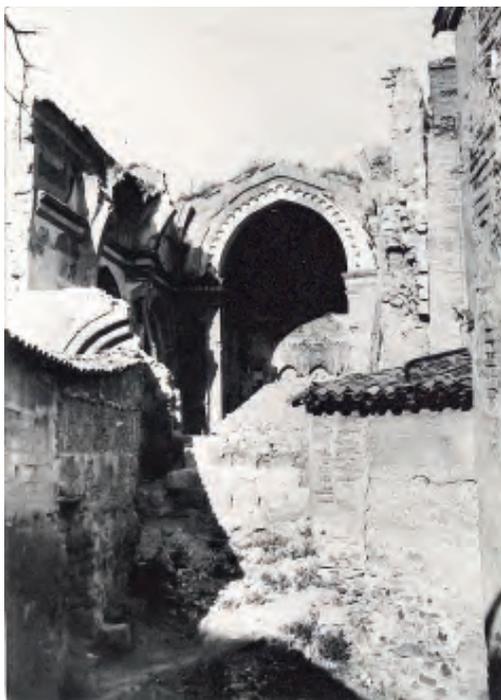
Todos estos datos resultan relevantes porque al confrontarlos con la primera imagen conservada del interior del templo, que data de 1965, nos encontramos con un edificio parcialmente en ruinas, que ha perdido totalmente la cubierta y parte de los muros, excepto en la zona más antigua, la del ábside [fig. 2]. Por tanto, la primera pregunta que debemos plantearnos es: ¿cuándo se derrumbó el edificio? Este hecho debió producirse entre 1948, puesto que Abad Ríos visitó y estudió el templo durante la realización del trabajo de campo del catálogo monumental de Zaragoza llevada a cabo entre 1944 y 1948,<sup>6</sup> y 1952, fecha en la que se publicó el artículo de Torres Balbas, quien vio el edificio ya en ruinas. En cuanto a las causas de esta situación de ruina, que continúan siendo desconocidas, debe tenerse en cuenta la circunstancia de que la mayoría de las iglesias darocenses habían perdido el culto a comienzos del siglo XX,<sup>7</sup> y la pérdida de su función religiosa sin duda contribuiría al progresivo deterioro de los monumentos.

*Fig. 2. Iglesia de San Juan. Interior del templo en ruinas en 1965, antes de iniciarse la restauración.  
Archivo de la empresa Tricás Comps.*

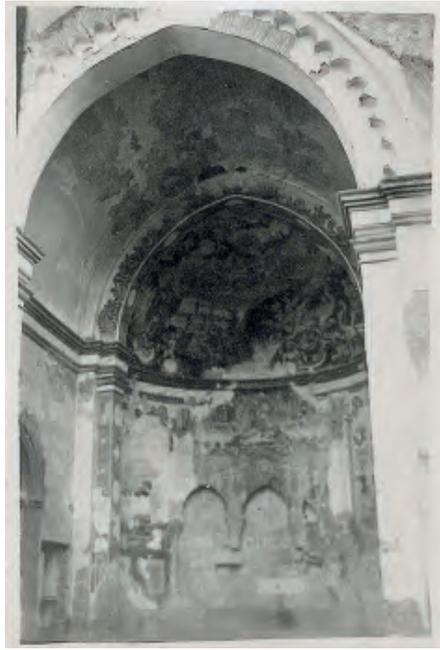
iglesia de San Miguel. Uno de los pocos testimonios gráficos conservados del conjunto pictórico de San Juan son las imágenes conservadas en el Archivo Más, tomadas entre 1953 (interior del ábside) y 1961 (exterior del mismo), donde se puede apreciar la imagen del santo dispuesta en la parte central, flanqueada por dos pisos de escenas donde se representa la historia del mismo [fig. 3]. En dicha fotografía se aprecian además restos de otra pintura realizada en el siglo XVIII que decoraba asimismo el cascarón del ábside, como se observa en las fotografías tomadas por el constructor Tricás Comps, pero en el año 1964 el estado de estas pinturas era pésimo, tal y como evidencian de nuevo las fotografías de Tricás, ya que no sólo el edificio había perdido las bóvedas, la techumbre y el muro de los pies, sino que se encontraba cubierto por varios metros de escombros, advirtiéndose que en el ábside había desaparecido ya parte de la pintura que todavía se podía observar en las fotos del Archivo Más, quedando a la vista unos arcos apuntados que decoraban el ábside al interior [fig. 4].

Fig. 4. Iglesia de San Juan. Detalle del ábside antes de la restauración (aprox. 1965). Archivo General de la Administración.

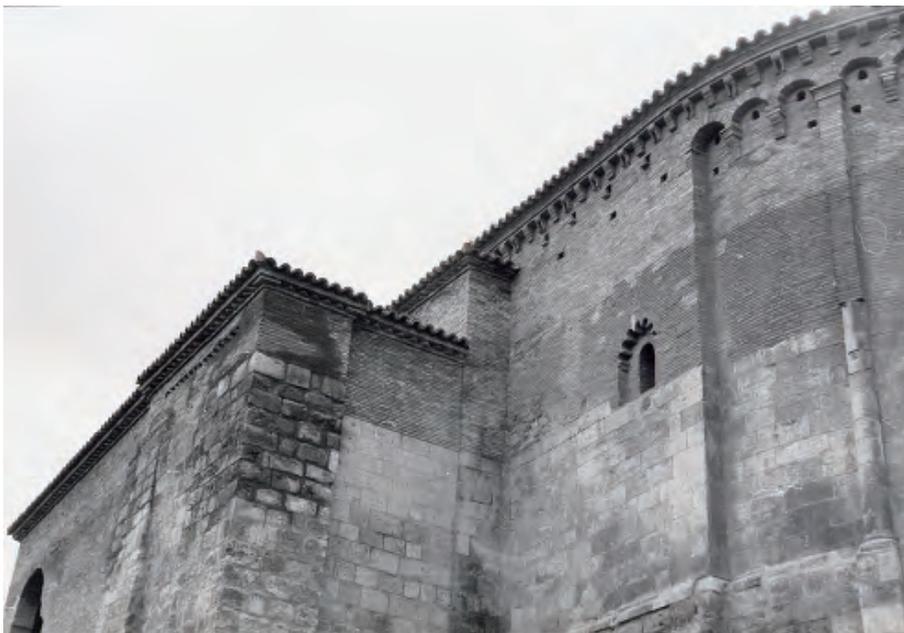
*Fig. 7. Iglesia de San Juan. Exterior del templo después de la restauración, lado de la Epístola donde se situaba la torre mudéjar desaparecida. 1969. Archivo de la empresa Tricás Comps.*

Llama la atención, sin embargo, que Lorente Junquera no mencione en su memoria el derribo de los restos de la torre mudéjar situada en el lado de la Epístola, próximo al ábside, elemento del que ha quedado documentada su desaparición en las imágenes tomadas entre noviembre de 1965, cuando comienza su demolición, y 1969, momento en el que se concluyen las labores de reconstrucción de las cubiertas de las capillas laterales. La torre mudéjar, con un primer cuerpo realizado en sillería y continuado en ladrillo, estaba según estas fotografías en un estado realmente ruinoso: había desaparecido completamente la estructura interior y la parte alta de la misma, y lo que se conservaba eran los vanos correspondientes al cuerpo de campanas, y una decoración muy sencilla de varias hiladas de friso en esquinillas y un friso de rombos en resalte del que sólo se veía una parte. Estos restos fueron eliminados por Lorente Junquera, no quedando huella alguna de la existencia de dicha torre, excepto por los testimonios visuales conservados. Más aún, entre la torre y el ábside había una pequeña construcción a manera de enlace entre ambos elementos, que también fue derribada para regularizar el perfil del templo [fig. 7].

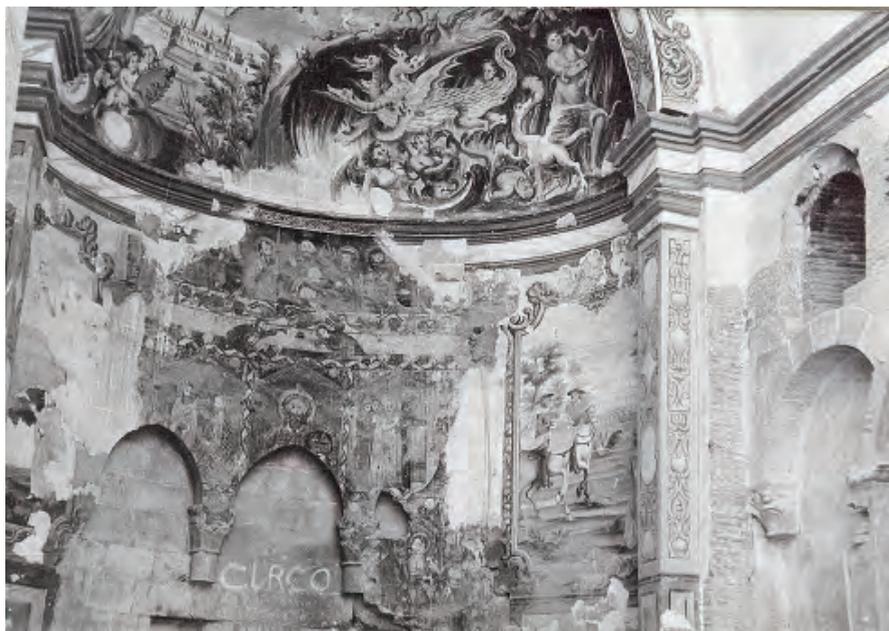
*Fig. 8. Iglesia de San Juan. Detalle de las pinturas murales que decoraban el ábside antes de la restauración. 1967. Archivo de la empresa Tricás Comps.*

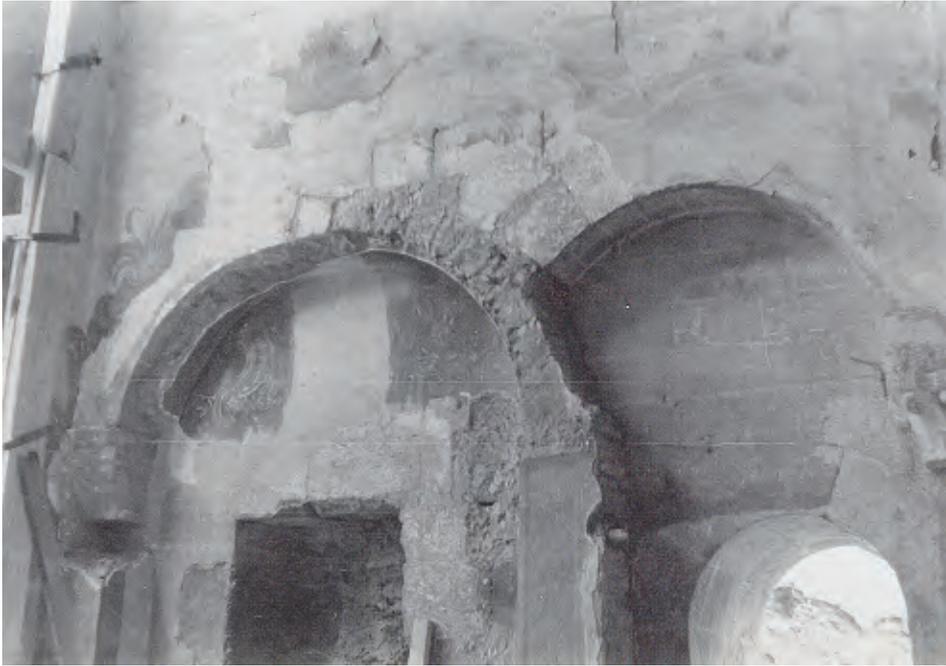
*Fig. 9. Iglesia de San Juan. Descubrimiento en 1965 de las arcadas románicas situadas en el lateral del ábside en el lado del Evangelio. Archivo de la empresa Tricás Comps.*

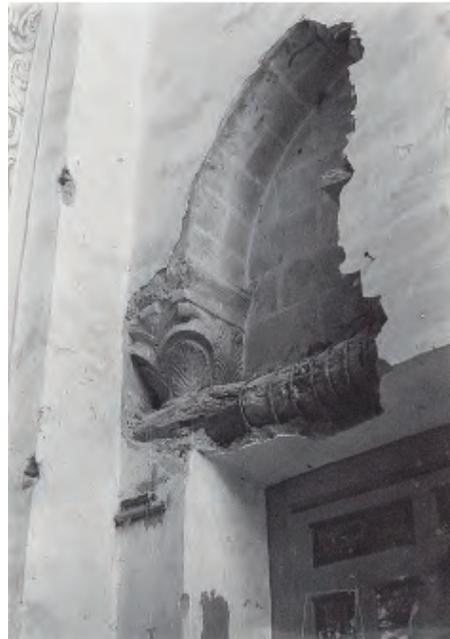
*Fig. 10. Iglesia de San Juan. Descubrimiento de un capitel y un arco en el lateral del ábside (lado de la Epístola). Archivo de la empresa Tricás Comps.*

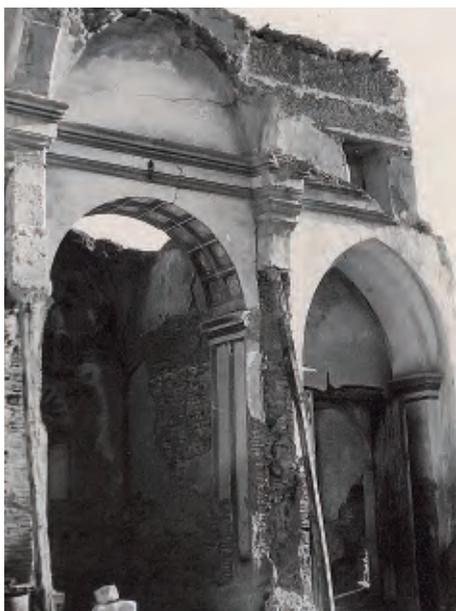
*Fig. 11. Iglesia de San Juan. Estado de las capillas laterales (lado de la Epístola) antes de la restauración. 1965. Archivo de la empresa Tricás Comps.*

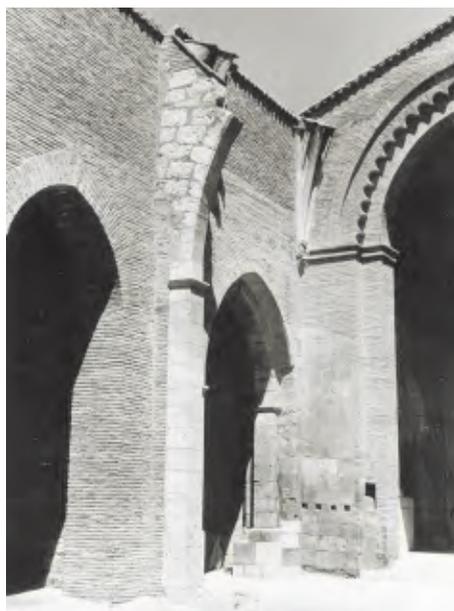
*Fig. 12. Iglesia de San Juan. Estado de las capillas laterales (lado del Evangelio) después de la restauración. 1969. Archivo de la empresa Tricás Comps.*

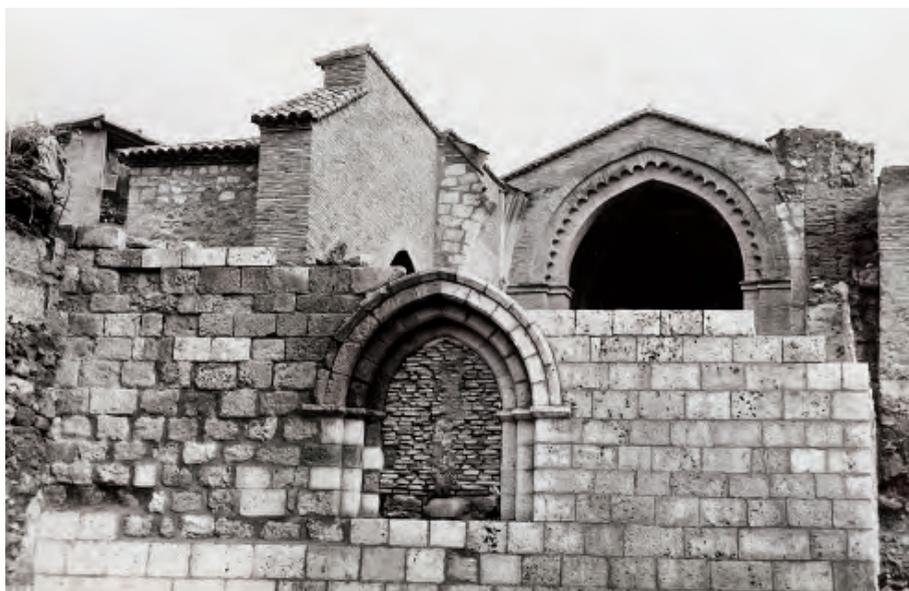
*Fig. 13. Iglesia de San Juan. El muro de los pies del templo tras la restauración. 1969. Archivo de la empresa Tricás Comps.*

Simultáneamente a estas obras, se estaba recuperando el interior del templo. Esta parte estaba también en muy mal estado, recordemos que se hallaba expuesta a la intemperie y que del sistema de cubrición quedaban, en el lado del Evangelio, sobre los muros laterales los testigos del apoyo de las bóvedas barrocas y los arranques de las bóvedas de crucería góticas, y en el lado de la Epístola, parte de la decoración barroca con arcos de medio punto con casetones en el intradós, habiéndose perdido también la cubierta en esta parte de la iglesia [fig. 11]. De nuevo, y por lógica, bajo la decoración barroca aparecieron arcos apuntados góticos, y en consecuencia con lo realizado en el ábside, se eliminaron todos los restos de revocos de edad moderna, sacando a la luz la fábrica de ladrillo y los arcos góticos que formaban la embocadura a las capillas laterales. Pero dado el mal estado de estos muros, Lorente Junquera debió restaurar y en algunos casos rehacer completamente sus fábricas, arcos, bóvedas de las capillas y cubiertas, como atestiguan numerosas imágenes tomadas entre 1966 y 1969, de tal manera que parece una obra nueva [fig. 12]. Por último, la zona de los pies del templo, un muro ruinoso en el que se dejaba entrever un vano apuntado, fue reconstruido parcialmente, eliminándose la construcción adosada al mismo para permitir una mejor visión de esta parte de la iglesia [fig. 13].

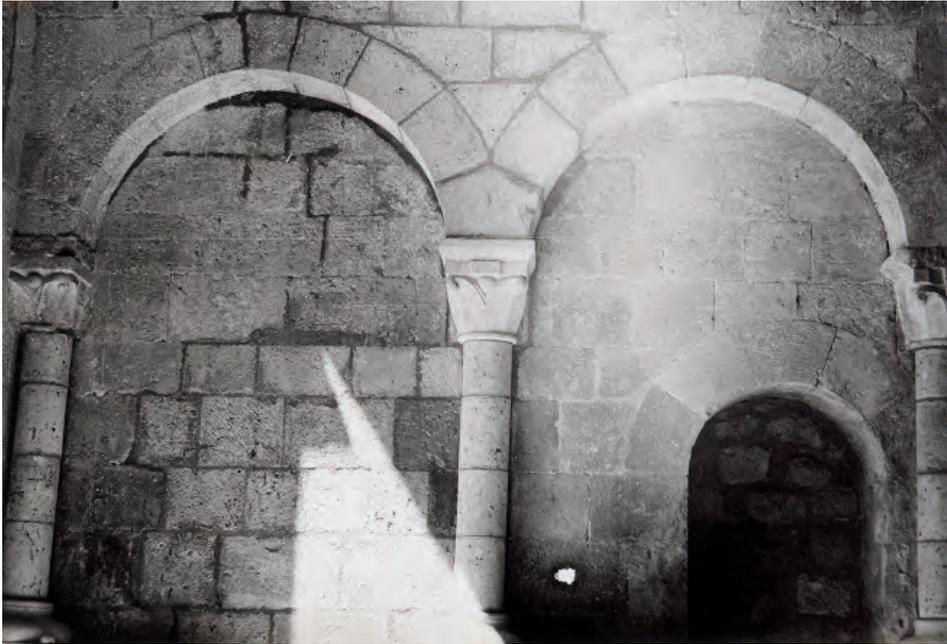
Fig. 14. Iglesia de San Juan. Las arcadas románicas del lateral del ábside (lado del Evangelio) completamente restauradas.1969. Archivo de la empresa Tricás Comps.

Asumido esto, la restauración del ábside que se llevó a cabo entre el año 1968 y 1969, requirió el completamiento con piezas de nueva cantería de arcos, capiteles (simplificados en sus formas respecto a los originales, eso sí), fustes y basas de columnas, la eliminación total de las pinturas y revocos de edad moderna, y el repaso y restauración (*frenteado* en los documentos) de la fábrica de ladrillo, puesto que el ábside comenzado en piedra en un cierto momento se continuó en ladrillo como ya hemos comentado. Del extenso conjunto de pinturas murales quedó, tan solo, una mínima extensión de las pinturas góticas en la parte central del ábside.

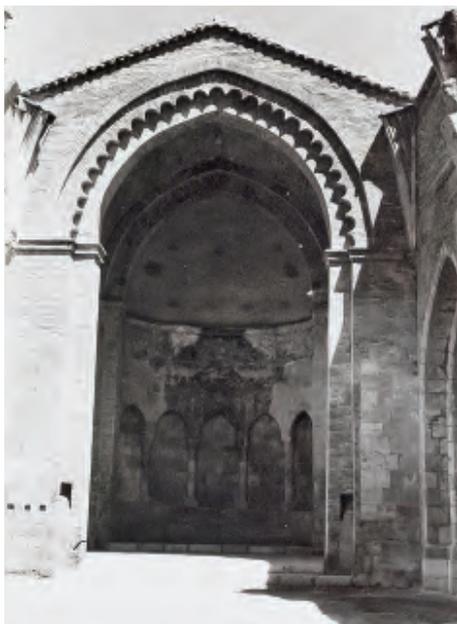
*Fig. 15. Iglesia de San Juan.  
El ábside restaurado. 1969.  
Archivo de la empresa Tricás Comps.*
