Restauraciones en el Románico oscense: La Iglesia de Santa María de Iguácel.

ANTONIO ALMAGRO GORBEA

La restauración de 1976 a 1983

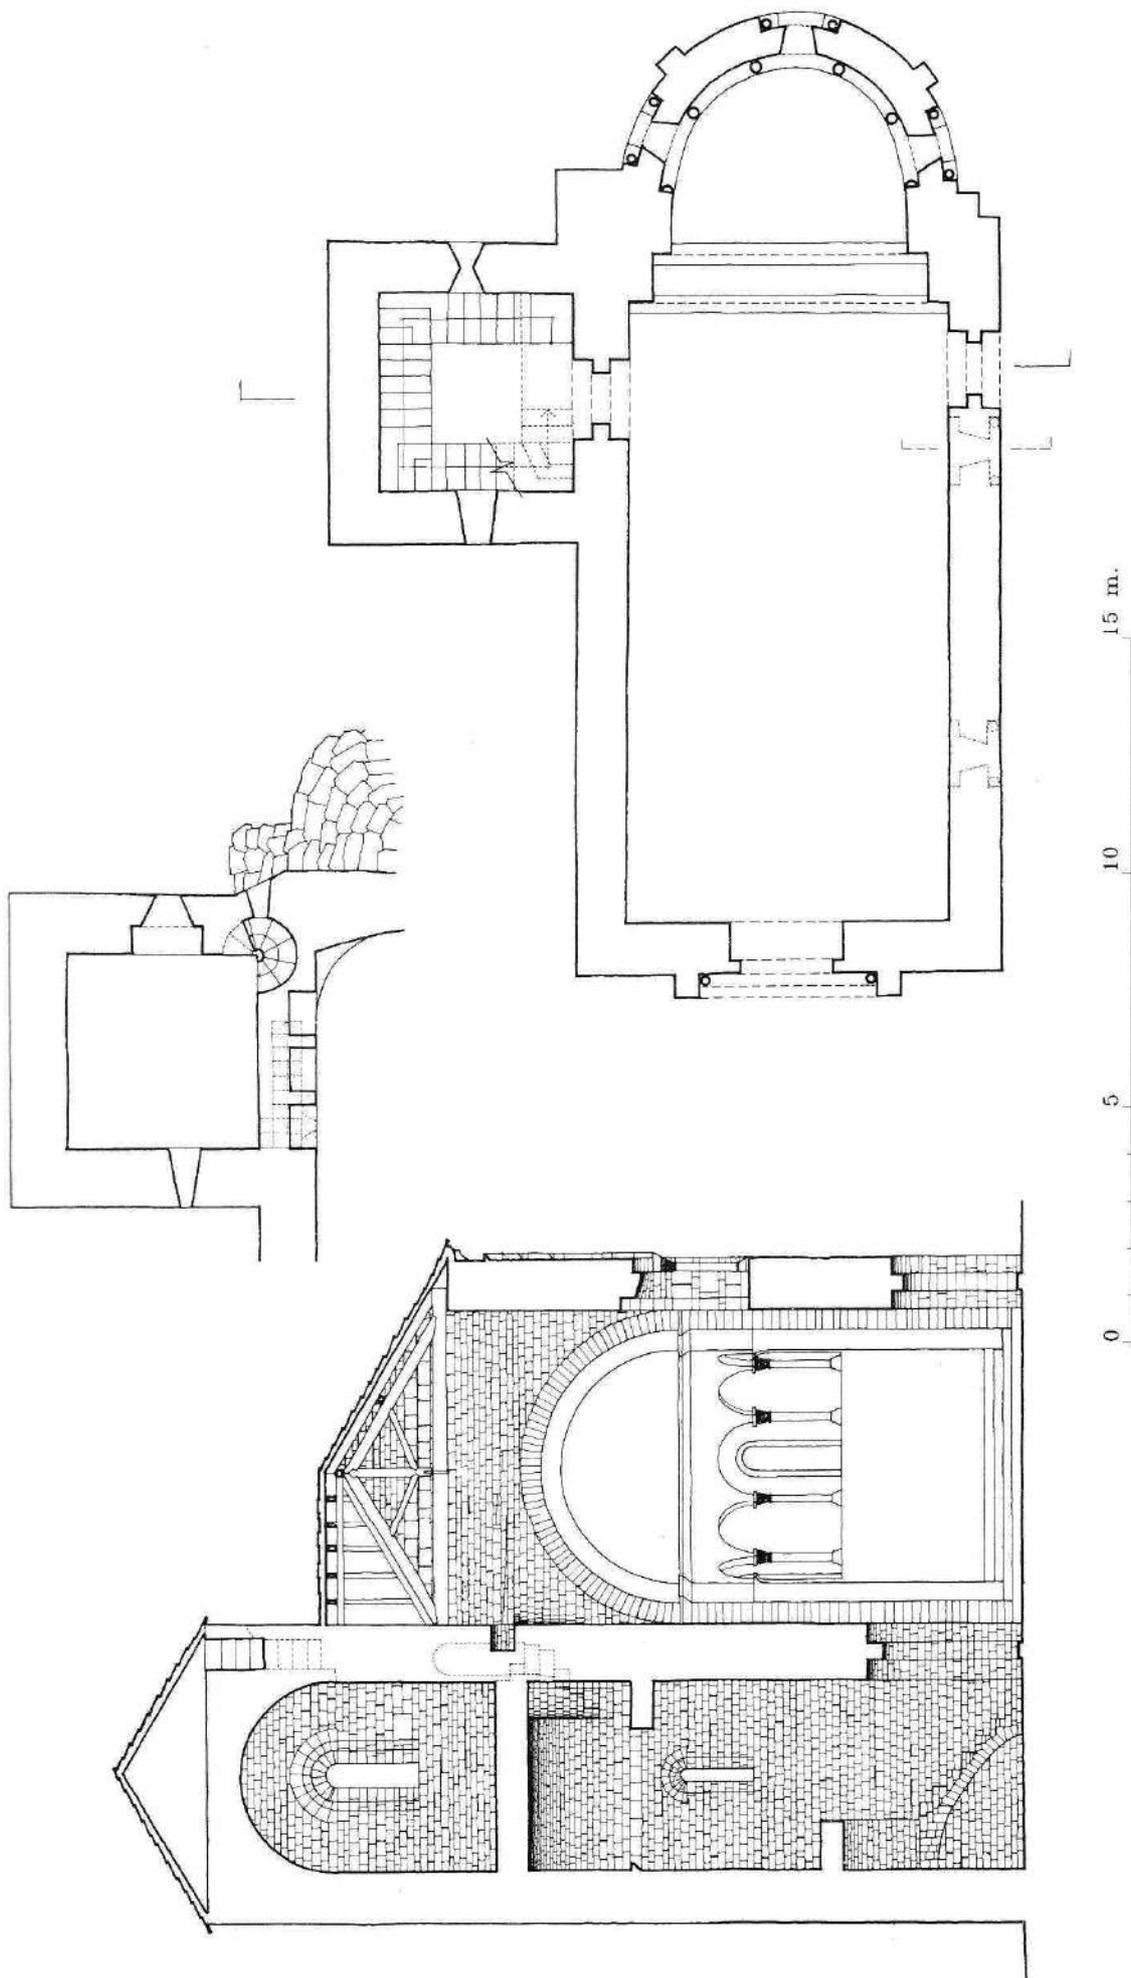
Fig. 1. Plantas y sección de la iglesia.

La iglesia es de una sola nave, y con una planta de gran sencillez, distinguiéndose en ella tres volúmenes bien diferenciados: la nave, el ábside y la torre (fig. 1, lám. 1). Exteriormente la nave forma un cuerpo prismático, de planta rectangular de 16.05×9.09 m. y 12 m. de altura, cubierta a dos aguas. Los paramentos son lisos, sin apenas decoración salvo en los escasos huecos que perforan los muros. Estos se han construido con un aparejo de piedras regulares, sin apenas labra, con proporción muy apaisada, típico de la arquitectura románica de la zona que utiliza piedras provenientes de un mismo liso de cantera para hacer cada hilada. A pesar de ello, algunas hiladas se interrumpen formando dos más estrechas sin que aparentemente esto se deba a ningún cambio o entronque de fábricas distintas². En determinados elementos, sobre todo en dovelas de arcos, se utiliza piedra toba, más porosa y frágil, que en algunos casos no ha soportado los esfuerzos a que se ha visto sometida.

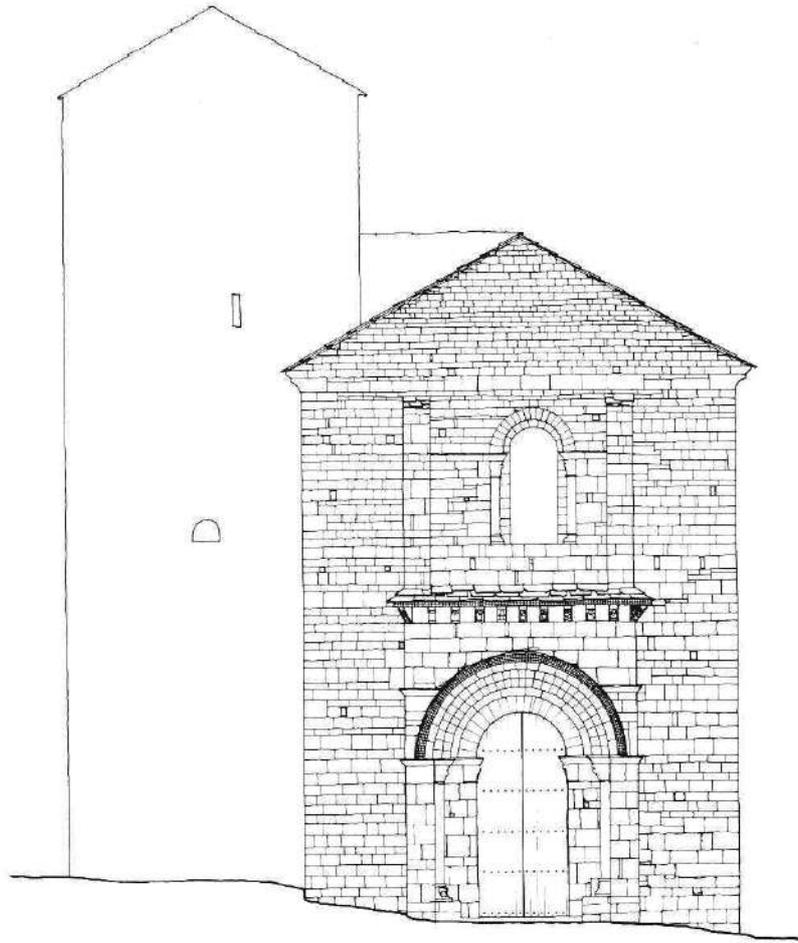
Fig. 2. Alzado principal de la iglesia.

En la fachada de poniente, que es la más estrecha (fig. 2, lám. 2), se abre la puerta principal dentro de un cuerpo saliente formado por una doble arquivolta que acompaña al arco de entrada. La arquivolta exterior se apoya directamente en las pilastras extremas del cuerpo saliente y su arco es de sección recta con una moldura extrema o guardapolvo decorado con billetes (lám. 10). La arquivolta interior apoya en dos columnas y su arco tiene sección en forma de baquetón, acompañado por dos baquetones menores. El arco de la puerta, de medio punto y 1.90 m. de luz, está orlado por una moldura decorada con palmetas. Tanto las arquivoltas como el arco de la puerta apoyan en una imposta decorada con palmetas similares a las del arco interior. La imposta recorre todo el cuerpo saliente de la portada incluso en los laterales exteriores y en las jambas de la puerta.

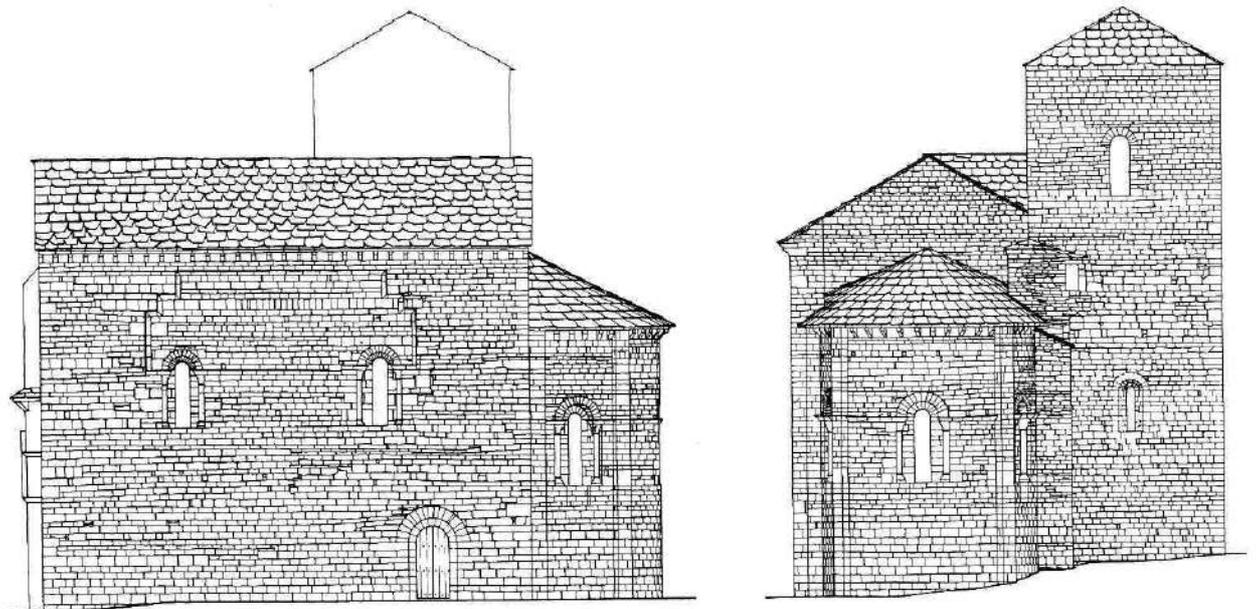
Fig. 3. Alzados lateral y del ábside.

La fachada sur que es la que antes se vislumbra al llegar a la iglesia, es prácticamente lisa y sólo presenta dos ventanas y una puerta (fig. 3, lám. 3). La puerta es de arco de medio punto con una arquivolta exterior y otra interior. No posee decoración alguna y el umbral tiene la misma forma que las jambas al formar el arco intermedio un resalte hacia arriba.

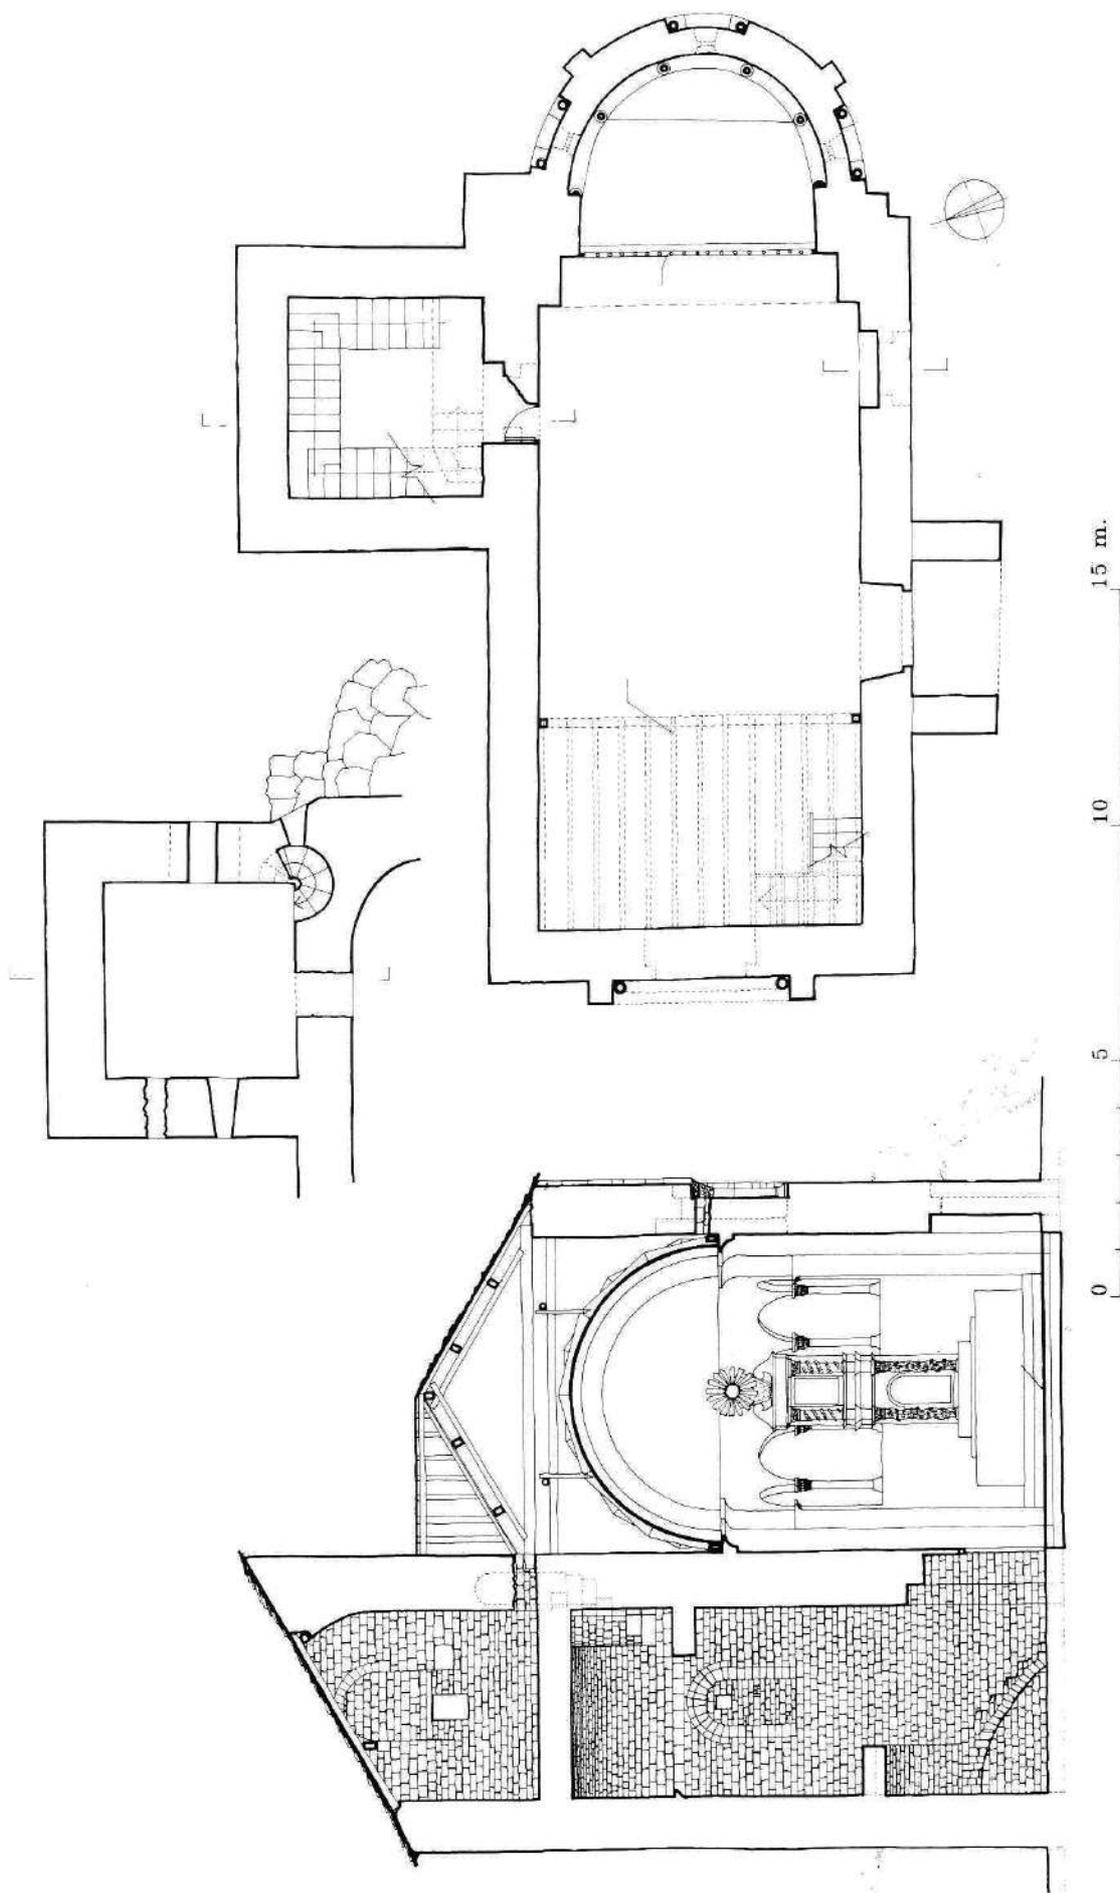
Fig. 4. Plantas y sección de la iglesia antes de la restauración.

al exterior un arco de sillería bien labrada, mientras al interior se dispusieron cabeceros de madera. Para salvar el que el suelo de la iglesia hubiera quedado más bajo que el del exterior, se sobreelevó aquél por medio de una tarima en más de 40 cms. Se construyó un coro alto al que se accedía mediante una escalera situada en el ángulo suroeste, sostenido por vigas de madera. La cubierta se rehizo con una pobre armadura de pares y tirantes sin pendolón. La ruina casi segura del primitivo alero se resolvió demoliéndolo junto con la parte superior de los muros más dañada. Igual solución se adoptó con la torre, construyéndose una cubierta a un solo agua hacia el norte, apoyada en el arranque sur de la bóveda del piso alto, posible causante de esta ruina. Sobre la fachada sur se construyó una rústica espadaña que vino a sustituir pobremente al demolido cuerpo de campanas de la torre (fig. 4, 6).

En el interior de la nave se construyó una bóveda de cañizo, de medio punto, apoyada en una cornisa corrida también de yeso (fig. 4, lám. 11). El arranque de esta bóveda en el lado sur, obligo a tapiar las dos ventanas de esta fachada al menos en su parte superior. En la ventana de la fachada principal, cuyo arco se había desmoronado también, se construyó un pilar central a modo de parteluz con un dintel de madera a la altura de las impostas, cegándose todo el tímpano (lám. 9). Esta ventana, en época anterior había sido transformada someramente en el interior, rompiendo el alféizar para darle derrame hacia adentro que permitiera mayor entrada de luz. Este derrame fue eliminado en el siglo pasado, dejando nuevamente horizontal el alféizar.

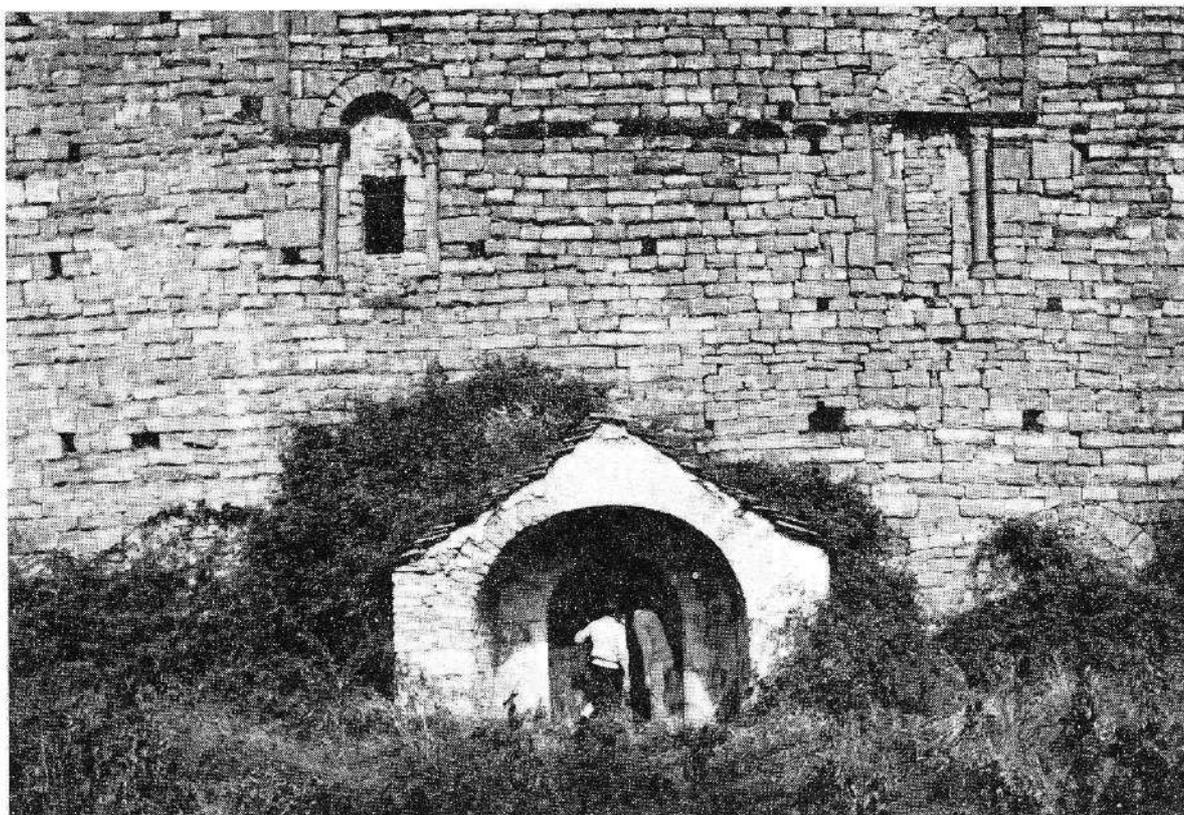
Lám. 7. La puerta de la iglesia antes de la restauración.

En esta situación, y con un entorno económicamente precario, se hace una restauración con pocos medios, pero que permitió seguir usando la iglesia. Se tapiaron las dos puertas primitivas (lám. 8, 10) mientras se abría otra a nivel más alto y protegida por un atrio formado por una corta bóveda de cañón con cubierta a dos aguas (lám. 7). Esta nueva puerta tenía

Tras realizar la limpieza exterior y una defensa contra las avenidas del arroyo en forma de un malecón de tierra a lo largo de su ribera, se pudieron abrir tanto la puerta principal como la del lado sur y cerrar la más tardía de este mismo lado. Se procedió después a realizar diversas reparaciones de fábricas, como tapiado de grietas, reposición de dovelas en varias ventanas, etc. Al limpiar el arco de acceso a la torre se comprobó que éste, al igual que las bóvedas de los primeros tramos de la escalera, habían sufrido los efectos de un incendio, pues las piedras aparecían estalladas por efecto del fuego. Este arco tuvo que ser restaurado en profundidad por tal razón.

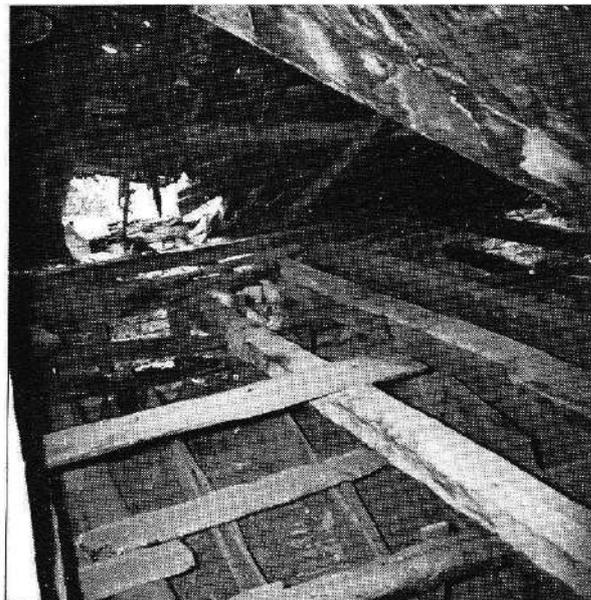
Lám. 12. Estado de la armadura de la cubierta antes de la restauración.

La cubierta de ésta presentaba numerosos huecos y zonas a punto de hundirse. La escalera de acceso al coro estaba rota y éste con partes podridas y resultaba peligroso andar sobre la tarima de la nave pues se hundía a cada paso debido a estar toda igualmente podrida.

La cubierta se rehizo con armadura de madera, a dos aguas pero con dos faldones suplementarios para evitar la formación de una lima hoyo junto a la torre. Aunque ésta no parecía haber sido la disposición primitiva, la adoptamos así por ser más conveniente desde el punto de vista constructivo.
