Memoria de restauración de la torre de Vallferosa (La Segarra, Lleida)

Resumen

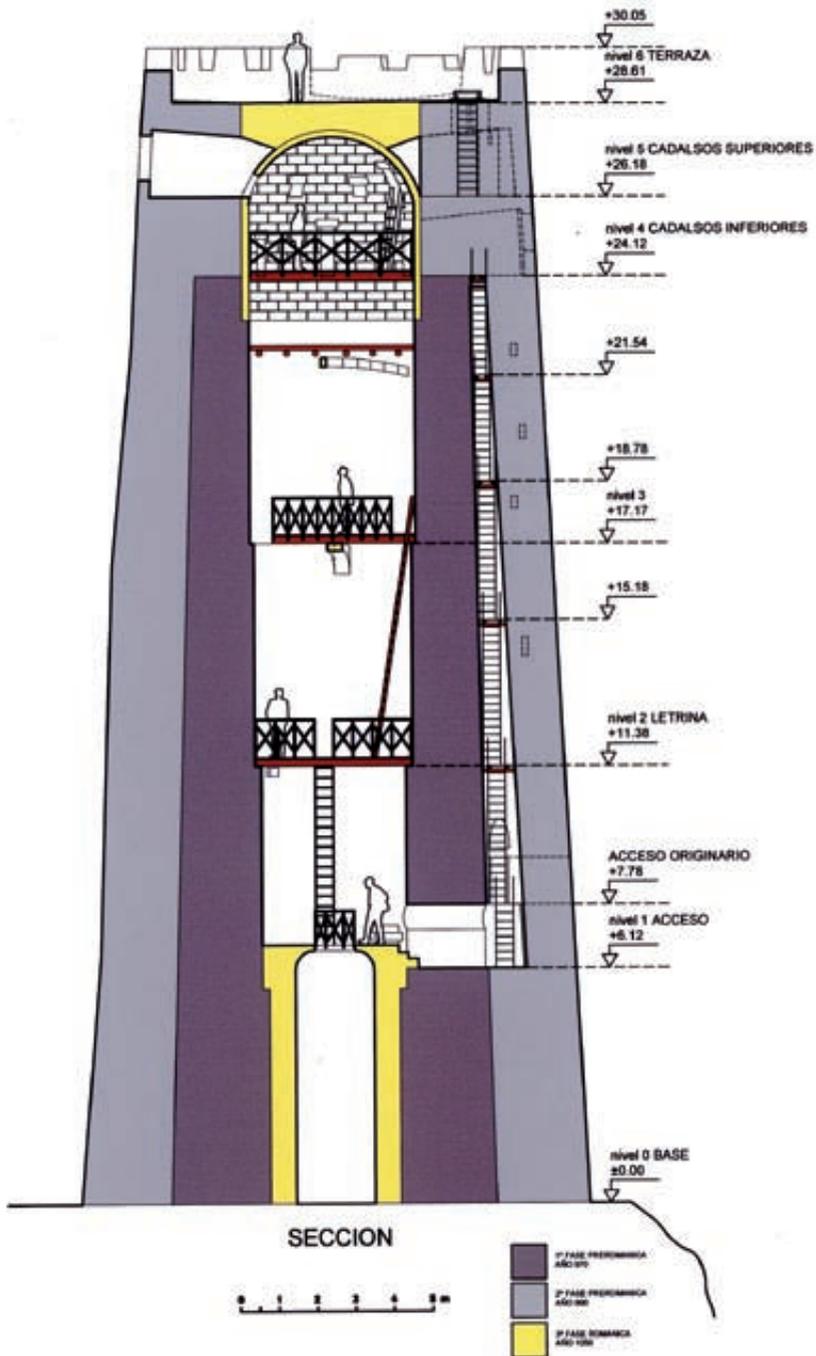
Fig. 1. Plano de sección en el que se indican las tres fases constructivas y los elementos repuestos en los trabajos de restauración.

La torre de Vallferosa es el resultado de tres fases constructivas diferentes, las dos primeras prerrománicas y la tercera románica [fig. 1].

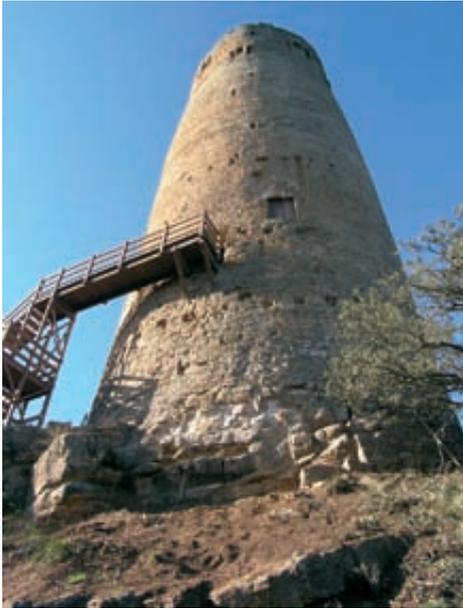
Fig. 5. Zona este con la puerta original consolidada y el acceso mediante escalera y pasarela al interior de la torre.

En una época imprecisa se abrió enfrente de la primera puerta un agujero informe con el fin de hacer algo más fácil el acceso al castillo [fig. 5]. En la zona sur quedan restos de mechinales que corresponden a una casa adosada en una época que es imposible precisar [fig. 6].

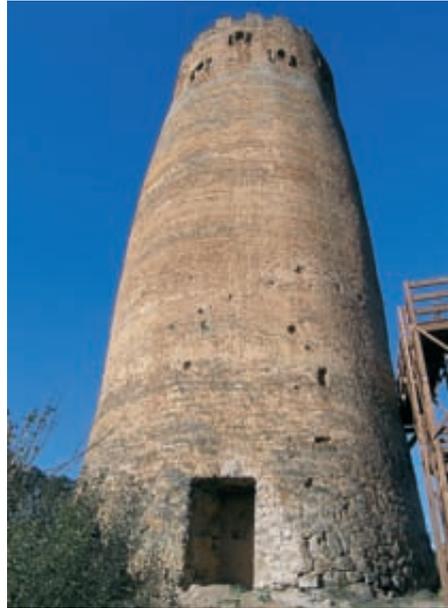
Fig. 6. Zona sur. Hueco abierto en la base que permite apreciar el exterior de la torre levantada hacia 970.

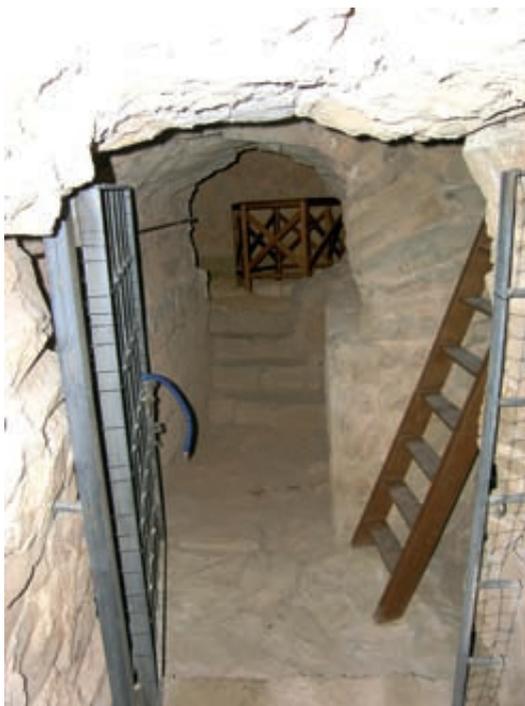
Fig. 7. Acceso habilitado en la restauración que aprovecha un hueco abierto en época moderna enfrente de la puerta de la primera fase, a la derecha la escalera por la que se accede a la puerta de la segunda fase.

La utilización para el ingreso actual a la torre del hueco moderno abierto al sur de la puerta de la segunda fase —que no hacía sino degradar de una manera muy importante el aspecto externo de la torre— presenta, entre otras bondades, la de mantener el vano de ingreso —de extraordinario interés arqueológico y artístico— con un aspecto idéntico al que tuvo en la última década del siglo X, sin ninguna adición indeseable que hubiera desvirtuado su aspecto original.

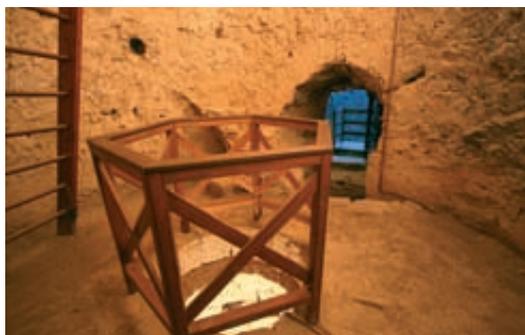
Fig. 8. Nivel de acceso con la puerta de la torre de la década de 1970, el óculo de la clave de la cúpula del almacén, el arranque de la escalera pétrea adosada a la pared y la escalera de madera mediante la que se accede al forjado del nivel de la letrina.

En el interior de la torre se colocó en torno al óculo que existe en la clave de la cúpula del almacén una barandilla [fig. 8], así como un espejo que permite ver reflejada su hermosa cúpula [fig. 9]. Se rehicieron un total de tres medios forjados: el primero en el nivel 2 LETRINA (cota +11'38 m) [figs. 10 y 11]; el segundo en el nivel 3 (cota +17'17 m) [fig. 10];

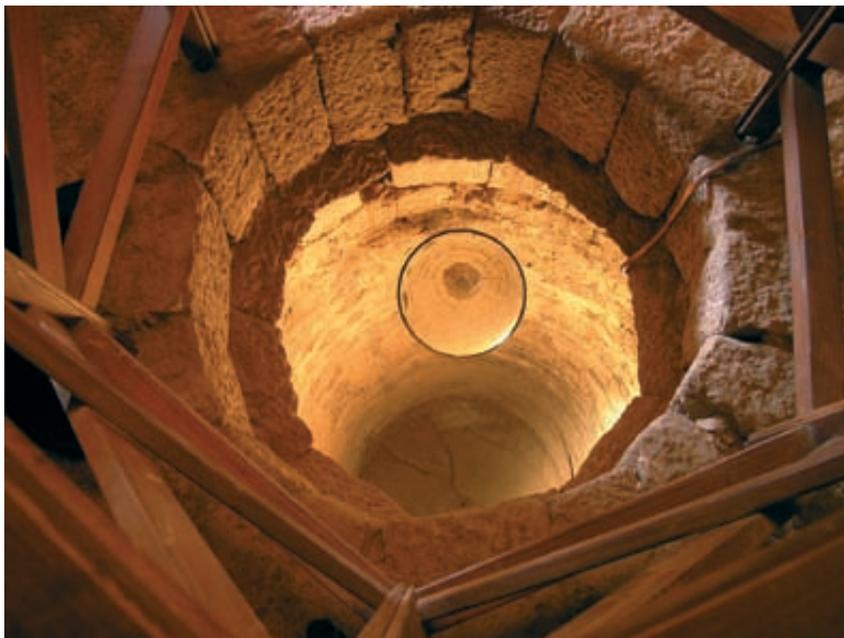
Fig. 9. Óculo de la clave de la cúpula del almacén, con la barandilla y el espejo que permite ver reflejada la cúpula.

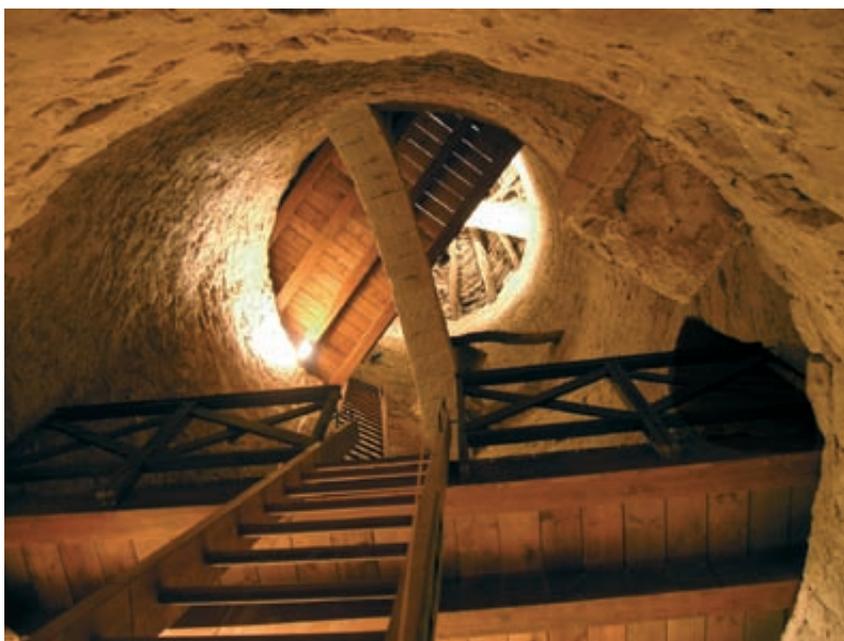
Fig. 10. Imagen en primer término de los dos forjados repuestos en la restauración sobre la mitad de la planta de cada nivel, y en el fondo forjado original del cuarto nivel.

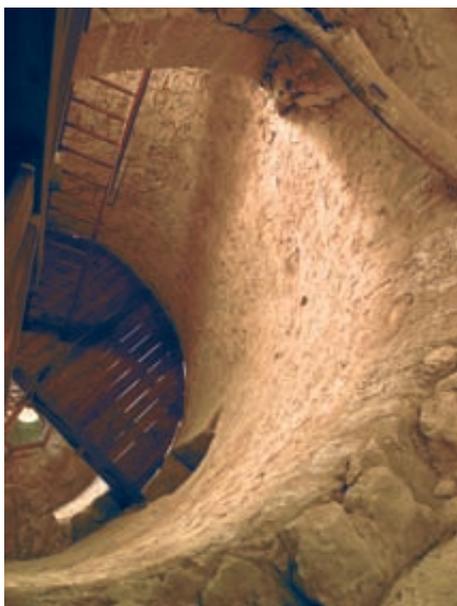
Fig. 11. En la derecha forjado de la mitad de la superficie de la planta del nivel de la letrina al que se accede por una escalera de madera y en la parte izquierda escalera de madera por la que se accede al forjado del nivel tercero que apoya sobre un arco diafragma construido hacia 1050.

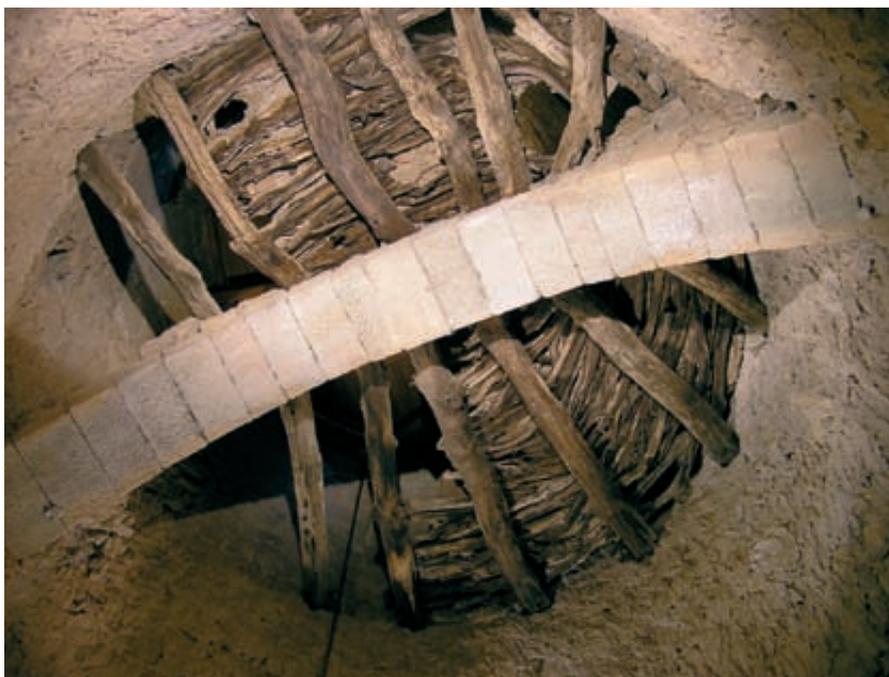
Fig. 12. Forjado original del tercer nivel apoyado sobre un arco diafragma construido hacia 1050.

Este suelo románico existente en la cota +21'54 m [fig. 12] es de gran interés por ser prácticamente el único de esta época que se ha conservado hasta nuestros días. Está organizado en torno al arco diafragma central hasta donde llegan las distintas vigas de madera (cuya longitud es de aproximadamente la mitad del radio) de las cuales un extremo apoya en este arco y el otro está empotrado sin retallo en el muro.

En el núcleo interno de la torre en 1983 sólo quedaban restos del forjado de la cuarta planta [fig. 12], mientras que en la caja de escaleras también se había hundido el rellano intermedio inferior. Debido a que, desde una época que se ignora, en la parte interna no se conservaba el forjado correspondiente al nivel 4 CADALSOS INFERIORES (cota +24'12 m), y por tanto no era posible acceder a la estancia de planta trapezoidal por la que se asciende a la terraza desde el interior de la torre, se abrió un grosero agujero en la bóveda capialzada del cadalso inferior en el que desemboca la caja de escaleras por el que se accedía a dicha estancia trapezoidal. El vano que permitía el acceso a la terraza —abierto en la bóveda de la habitación trapezoidal antedicha— carecía en 1983 de cierre, lo que motivaba que el agua de lluvia penetrara por este lugar deteriorando la torre.

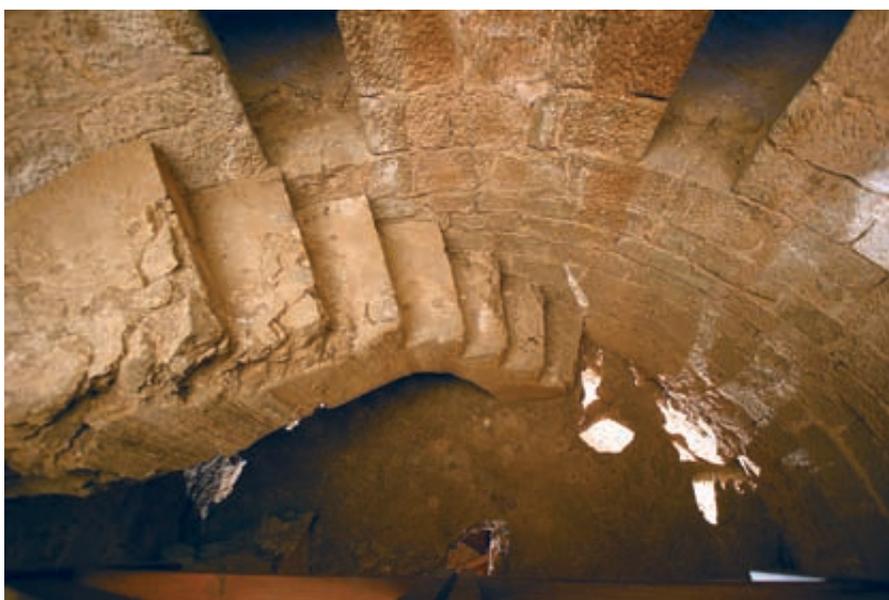
Fig. 13. Escalera pétrea existente en la zona suroeste que permite el acceso desde el nivel tercero hasta el nivel de los cadalsos inferiores.

La última intervención que se llevó a cabo en la torre, superponiéndose a todos los elementos arquitectónicos descritos hasta ahora, fue la construcción de una escalera de mampostería que iba adosada a las paredes internas del núcleo primitivo y sujeta con vigas de madera empotradas en el muro. Aunque no existe ningún dato *ante quem* que permita datarla y el uso de escaleras de este tipo se prolongó durante siglos, nos parece que lo más probable es que sea también de los años centrales siglo XI y por tanto que forme parte de la renovación que se llevó a cabo en este momento en la torre. Esta escalera únicamente se conserva en su arranque en el nivel 1 ACCESO (cota +6'12 m) [fig. 8], en un pequeño fragmento junto a la letrina en el nivel 2 LETRINA (cota +11'38 m) [figs. 10 y 11], y sobre todo entre la cota +21'54 m y el nivel 4 CADALSOS INFERIORES (cota +24'12 m) donde resta casi intacto el tramo que, partiendo del forjado del siglo XI, llega hasta el forjado que hubo en el nivel de los cadalsos inferiores [fig. 13].

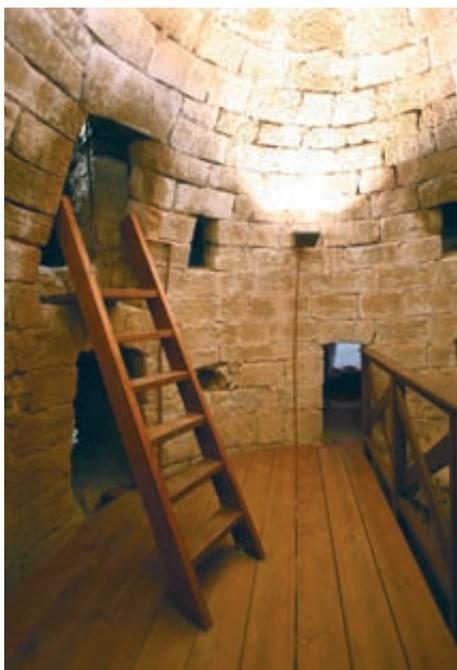
Fig. 14. Forjado de madera reconstituido en la mitad de la superficie del nivel de cadalsos inferiores visto hacia el sur. En la parte izquierda se aprecia la escalera de madera colocada en la restauración por la que se accede desde el cadalso inferior donde termina la caja de escaleras hasta la estancia trapezoidal por la que se accede a la terraza.

y el tercero en el nivel 4 CADALSOS INFERIORES (cota +24'12 m) [figs. 14, 15 y 16] provistos con sus correspondientes barandillas de protección. Todas estas barandillas disponen de entramados estructurales de madera, arriostrados con cruces de San Andrés.

En el nivel 4 CADALSOS INFERIORES (cota +24'12 m) se ha repuesto una escalera de mano que permite acceder desde este medio forjado a la habitación de planta trapezoidal donde se encuentra en la bóveda la trampilla de ingreso a la terraza [figs. 14 y 15].

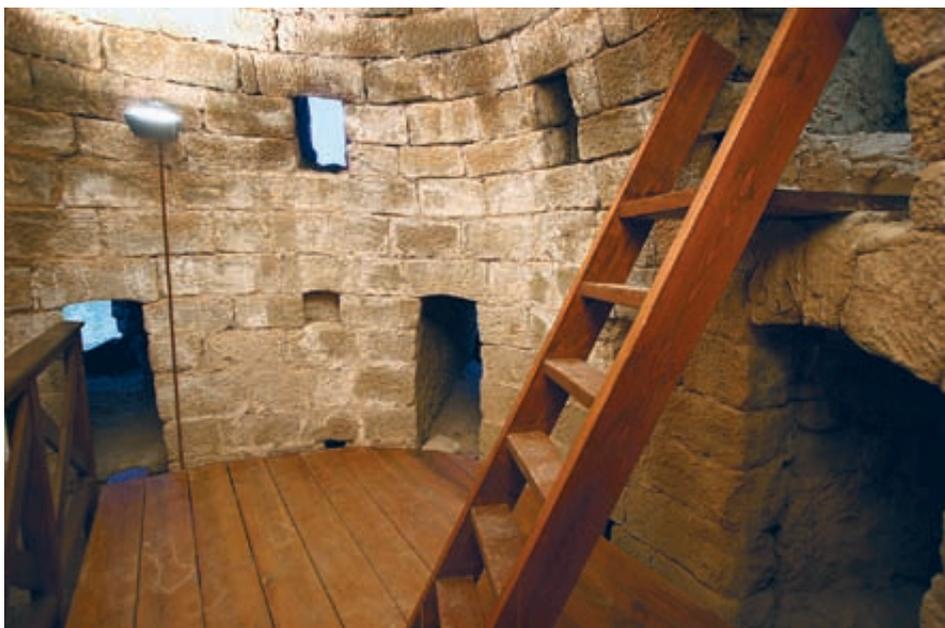
Fig. 15. Forjado de madera del nivel de cadalsos inferiores visto hacia el norte.

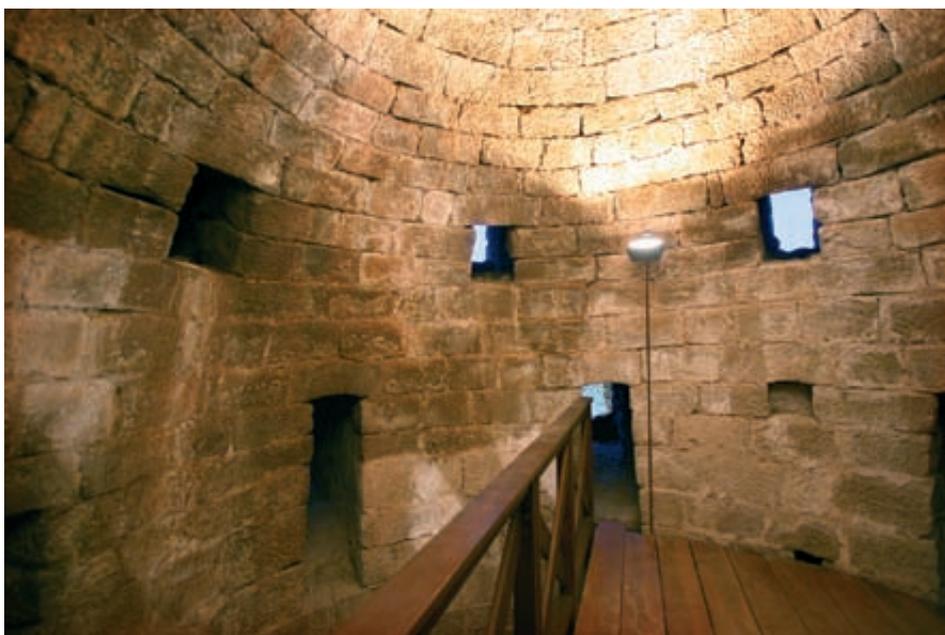
Fig. 16. Forjado de madera del nivel de cadalsos inferiores visto hacia el noroeste con los dos pequeños vanos cuadrados por los que se accede a los cadalsos superiores.

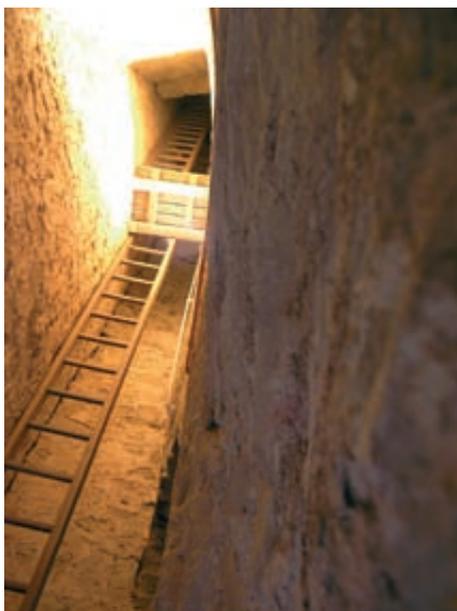
Fig. 17. Caja de escaleras. Escalera de madera repuesta que llega hasta un rellano intermedio que no existía originariamente y desde el que mediante otra escalera se llega hasta el primer rellano intermedio del siglo X cuyo suelo no se conserva.

Fueron también repuestas las escaleras de mano de los tramos superiores de la caja de escaleras creando un suelo superpuesto sobre el segundo rellano intermedio del siglo X para preservarlo [figs. 18 y 19]. Debido a que entre este rellano intermedio y el suelo del cadalso inferior en el que desemboca la caja de escaleras existe una gran altura se colocó otro rellano intermedio, que no existía originariamente, pero que funcionalmente es preciso para facilitar una ascensión menos incómoda y peligrosa.

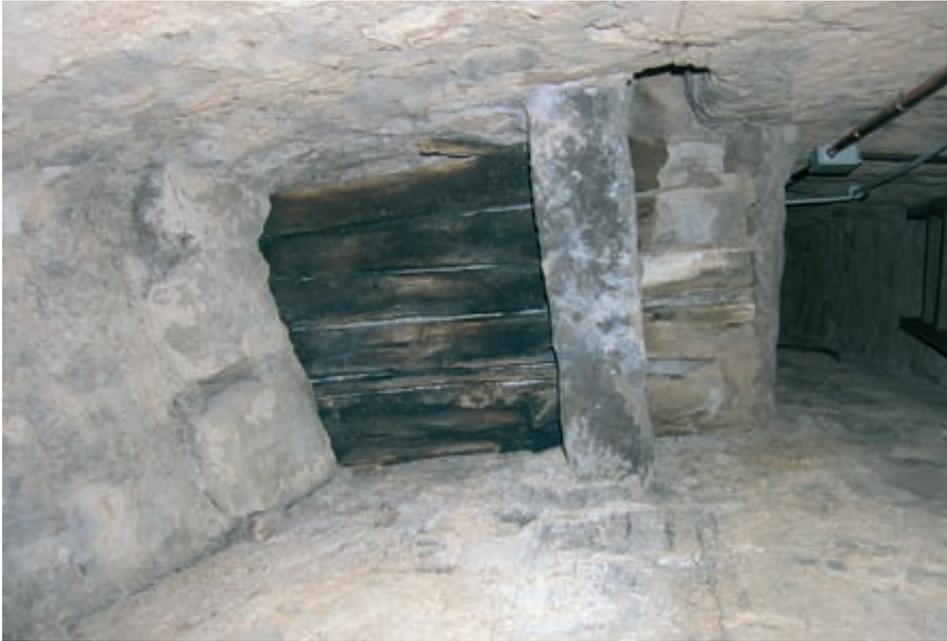
Fig. 18. Caja de escaleras. Suelo de madera del siglo X apoyado sobre grandes sillares de piedra y con un bordillo en su extremo superior externo correspondiente a la cota +18,85 metros visto desde abajo.

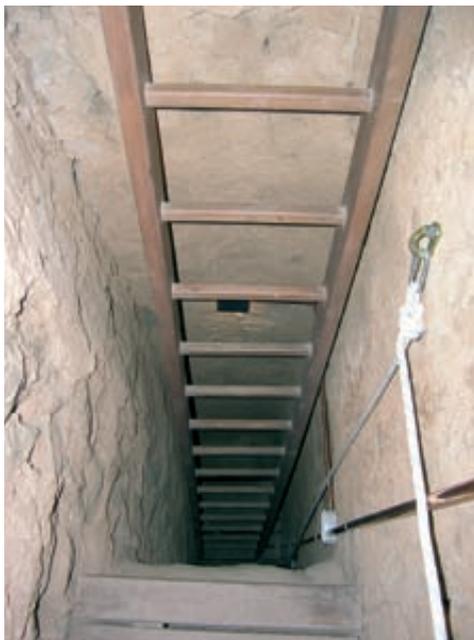
Fig. 19. Caja de escaleras. Suelo moderno superpuesto sobre el del siglo X de la cota +18.85 metros, para preservarlo, visto desde arriba.

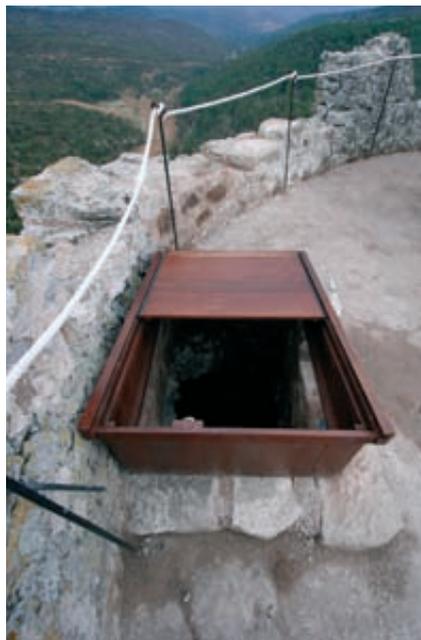
Fig. 20. Acceso original a la terraza (visto hacia el sur) que ha sido protegido con una estructura línea a una vertiente.

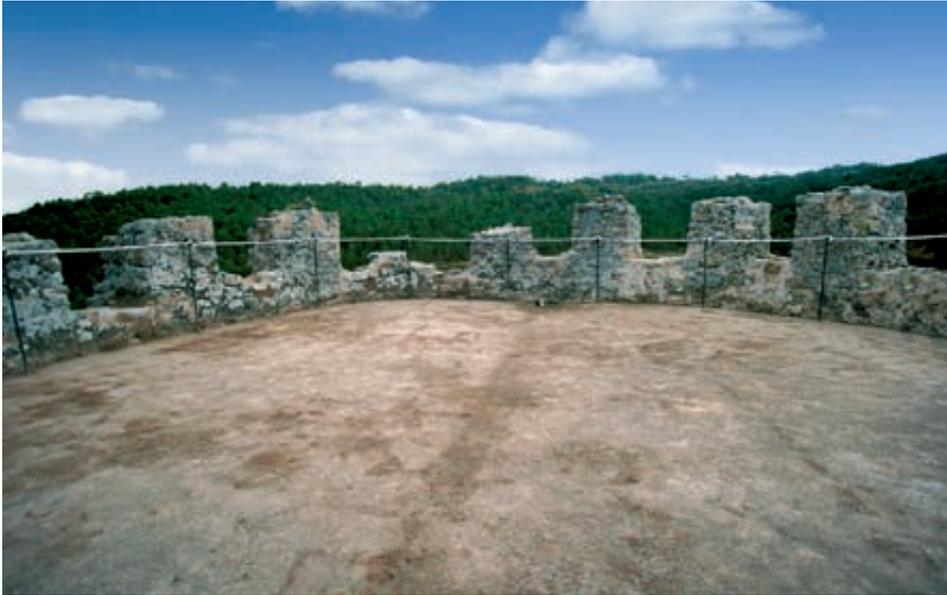
Fig. 21. Vista general de la terraza hacia el oeste con el cordón de señalización de peligro.
