Acabados cromáticos en la iglesia mudéjar de Santa María de la Huerta de Magallón (Zaragoza)*

Resumen

Se estudian los revestimientos cromáticos (medieval y barroco) de la iglesia de Santa María de la Huerta de Magallón (Zaragoza) en el contexto de su reciente proceso de restauración.

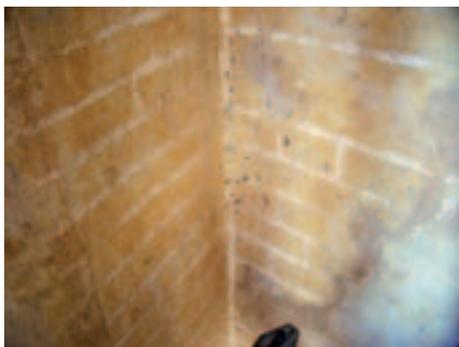
La restauración ha sacado a la luz un motivo inédito que decora las bóvedas de la cabecera y el nivel de ventanas, consistente en un despiece de ladrillos de mayor tamaño que los utilizados en la construcción, dibujados a partir de tendeles de 1'5 cm. de grosor dispuestos sobre una fina capa de color ocre [fig. 1]. Este revestimiento posee un interés excepcional debido a su carácter único frente al resto de acabados mudéjares aragoneses. La singularidad de este motivo reside en su construcción mediante tendeles simples frente a las más habituales juntas duplicadas, en la ausencia de bandas y de ladrillos resaltados cromáticamente, y en su participación en la construcción de las nervaduras de la cabecera y los ventanales (rosca y abocinamiento). Si las juntas simples e inexistencia de bandas y ladrillos resaltados constituyen rasgos puntuales en el resto de revestimientos cromáticos aragoneses, el hecho de que el despiece latericio se extienda por nervaduras y ventanales en lugar de recurrir a sillares blancos, supone un *unicum* dentro de ellos. El resultado, de gran homogeneidad, proporciona un sentido distinto al espacio. La superposición de las juntas permite observar que se tendieron sucesivamente el trasdós de los ventanales (ejecutado sobre una fina línea grabada), las hiladas horizontales del despiece y, por último, las pequeñas juntas verticales. Las hiladas simuladas de ladrillos se prolongan en el abocinamiento de todos los ventanales salvo en el central, cuya preeminencia se señala mediante barras alternativamente rojas y blancas en sentido vertical, y sobre ellas se dibuja una rosca de dovelas de 22 cm. de largo por

Fig. 1. Despiece simulando ladrillo en la cabecera.

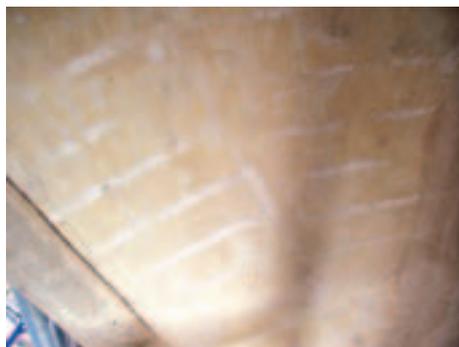
Fig. 2. Rosca de los ventanales de la cabecera, formalizada con un falso despiece de ladrillos.

5-6 cm. de ancho [fig. 2]. Los tendeles horizontales fueron construidos con la ayuda de reglas, como se aprecia en su rebaba inferior. Se trata de líneas de despiece bastante empastadas. Cabe la posibilidad de que un revestimiento de este tipo evoque, salvando todas las distancias, la pintura lapidaria de tradición francesa de juntas blancas sobre fondo ocre que domina buena parte de los siglos XII y XIII.¹⁰ En tal caso, la relevancia del acabado conservado se multiplica por cuanto puede aportar luz sobre el problema de la imbricación de los sistemas decorativos de tradición islámica y francesa. En cualquier caso, constituye un vestigio excepcional frente al enriquecimiento cromático y decorativo de que en general hacen gala los restantes revestimientos aragoneses de la segunda mitad del siglo XIV y del siglo XV.

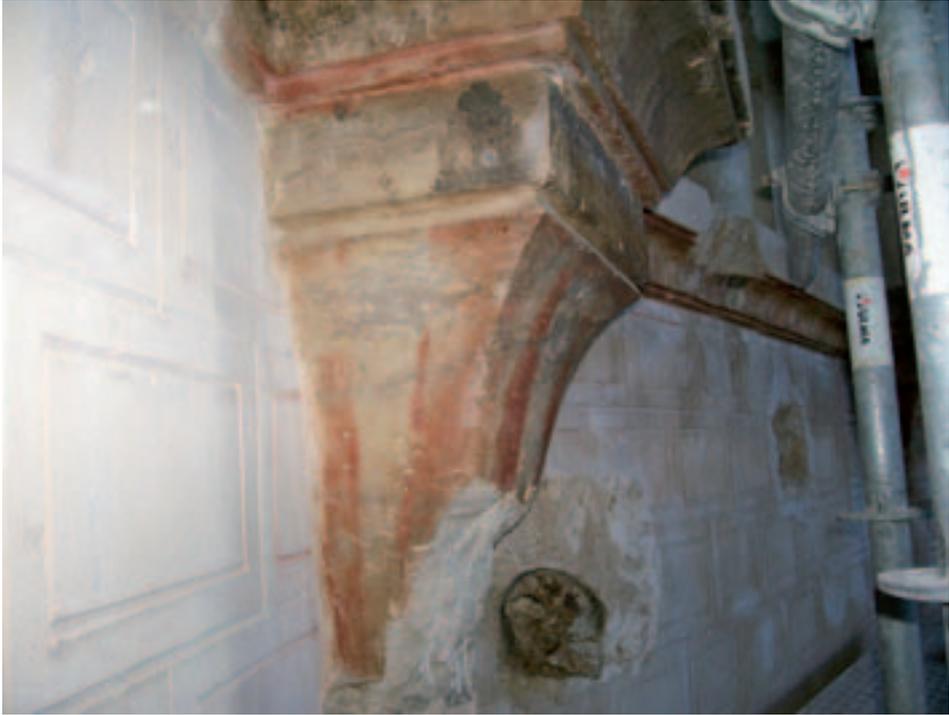
Fig. 3. Decoración original de los capiteles, a base de bandas rojas y blancas y merlones escalonados en el ábaco.

de este momento: las columnas y los capiteles.¹¹ La restauración ha permitido apreciar la decoración original de los capiteles, tallados en alabastro. La policromía, aplicada directamente sobre la piedra, consistía en bandas rojas y blancas, un motivo similar al de otros monumentos aragoneses como San Pedro de los Francos de Calatayud o el claustro del convento del Santo Sepulcro de esta misma ciudad. Los ábacos se decoraron con dientes de sierra y merlones dentados en negro [fig. 3]. Las barras rojas sobre fondo blanco de los capiteles se prolongan en al menos los dos sillares superiores de la columna derecha del arco triunfal.

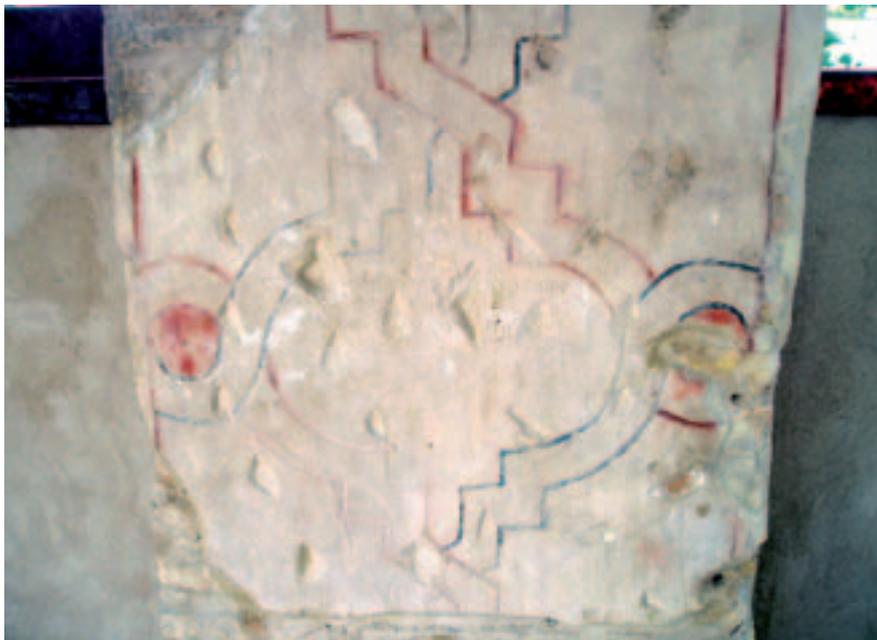
En los pies encontramos un revestimiento consistente en un despiece de sillar en la parte superior y en torno al óculo, y rombos mixtilíneos entrelazados o anudados alrededor de las ventanas [fig. 4]. La restauración ha sacado a la luz los restos todavía conservados del rosetón medieval. El aspecto que hasta hace poco presentaba fue fruto de una intervención, seguramente contemporánea al nuevo revestimiento de época barroca, que abrió varios óculos en torno a otro central [fig. 5]. El rosetón original se decoraba mediante óculos menores en torno a un motivo flamígero de curvas y contracurvas alternadas con trilóbulos [fig. 6]. Estos motivos goticistas recuerdan algunos óculos ejecutados por Mahoma Rami (como alguno de los que se conservan en la Casa palacio de los Luna, Daroca), por lo que se puede deducir que su ejecución constituye una intervención posterior al momento de construcción de la iglesia. Sancho

*Fig. 4. Detalle del agramilado de formas mixtilíneas anudadas en el coro.
En el interior aparece un grafito medieval.*

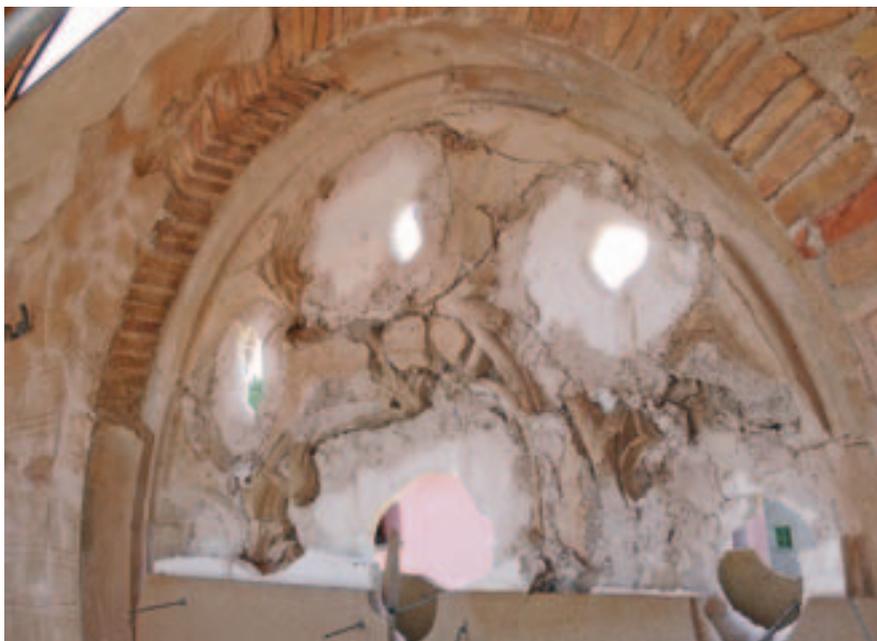
Fig. 5. Estado del rosetón antes de la restauración.

El rosetón se encontraba en muy precarias condiciones, con numerosas fracturas con escalonamiento entre fragmentos por movimiento general de la estructura. Tenía un recubrimiento de yeso añadido, con varios remiendos, y estaba parcialmente tabicado al exterior con ladrillo. Al comenzar la intervención se pudo comprobar que el diseño original se alteró gravemente para colocar un cerramiento con placas de alabastro: esta reforma simplificó la traza sin respetar la pauta original, recorriendo todos los elementos que estorbaban para embutir cada placa redonda de alabastro, convirtiendo un rosetón gótico en un óculo central rodeado de ocho óculos más pequeños. Esta reforma parece coetánea del cerramiento con alabastro de los ventanales de la cabecera y de la pintura de cortinajes, ya que sobre el yeso encontramos también un encalado similar al que aparece en el resto. Además de las fracturas exteriores, al retirar el yeso barroco, aparecen muchas otras que afectaban sólo a las piezas del rosetón original, por lo que gran parte de las roturas son anteriores y/o causadas por la reforma barroca, a lo que se suma el debilitamiento producido por las amputaciones, el efecto de la humedad y las temperaturas extremas y la erosión directa de la lluvia. En definitiva, el óculo se encontraba en serio riesgo de derrumbe.

Este peligro inminente de desplome precisó un apuntalamiento temporal de urgencia por parte de la empresa constructora, durante la intervención arquitectónica. Previamente se había llevado a cabo una fase inicial de restauración de la decoración, por otra empresa de restauración, consistente en descubrimiento mecánico parcial y recogida de bordes en la pintura mural y también consolidación de revocos en muro oeste y eliminación parcial de estratos añadidos en los ventanales.

9. Consolidación de yeserías de óculo, ventanales y cornisas: Simultáneamente a la eliminación de materiales añadidos, se procedió a la corrección de desplomes mediante colocación de apeos, desmontaje parcial de fragmentos, montaje y cosido con varilla de fibra de vidrio; rejuntado con mortero de restauración.

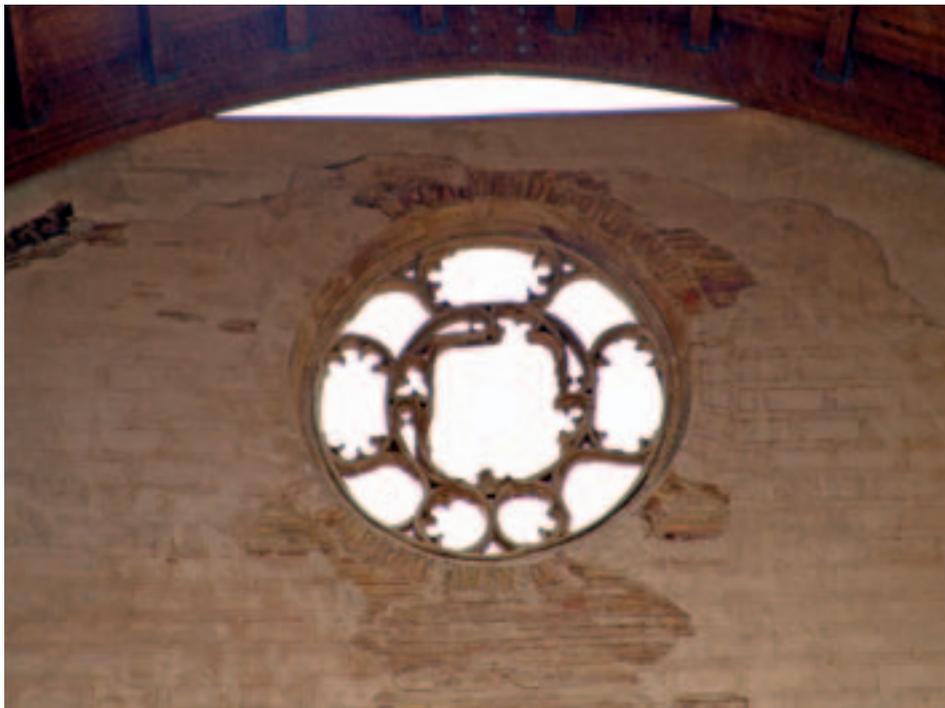
Fig. 6. Rosetón medieval después de la restauración y revestimiento del coro.

11. Protección con resina acrílica en disolvente orgánico en muy baja concentración. Protección hidrofugante de la cara exterior del óculo.

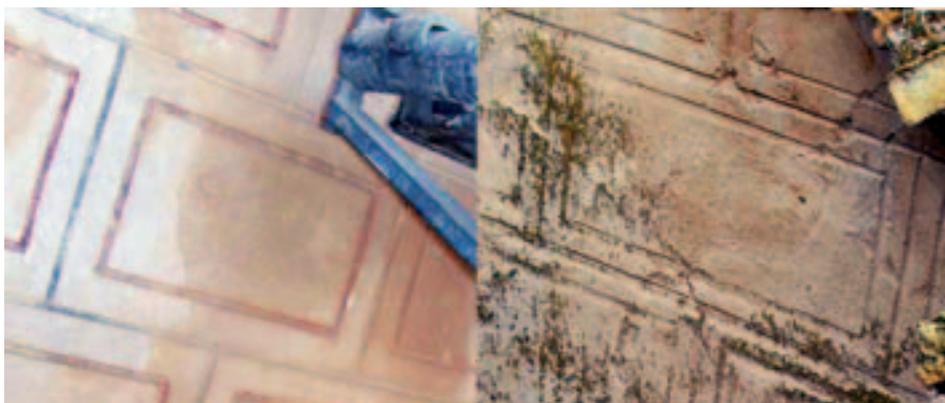
Fig. 7. Despiece de sillares dobles de la cabecera (izquierda) y del coro (derecha).

Bas y Hernando Sebastián opinan que los motivos esgrafiados del coro corresponden a una fase posterior, apuntando en concreto al siglo XVI.¹⁹ En principio, nos encontramos ante un revestimiento de factura distinta. Los sillares presentan una ejecución mucho menos cuidada, su agramilado (menos profundo) resulta irregular en su trazado y dimensiones, y da la impresión de haber sido dibujado a mano alzada. Los propios sillares poseen un módulo diferente, cercano al 1:2, y poseen un encintado delgado, frente al módulo cercano al 2:3 de los de la cabecera, que poseen un encintado grueso [fig. 7]. Por su parte, el arco que separa el coro de la nave fue decorado, según se aprecia en los fragmentos conservados, mediante un despiece de sillares blancos dibujados mediante juntas negras, un motivo inexistente, como hemos visto, en las bóvedas de la cabecera. Cabe la posibilidad, que tampoco puede ser afirmada rotundamente, de que el revestimiento del coro pertenezca a una fase posterior, no tanto al siglo XVI sino al XV, época a la que corresponde el rosetón.

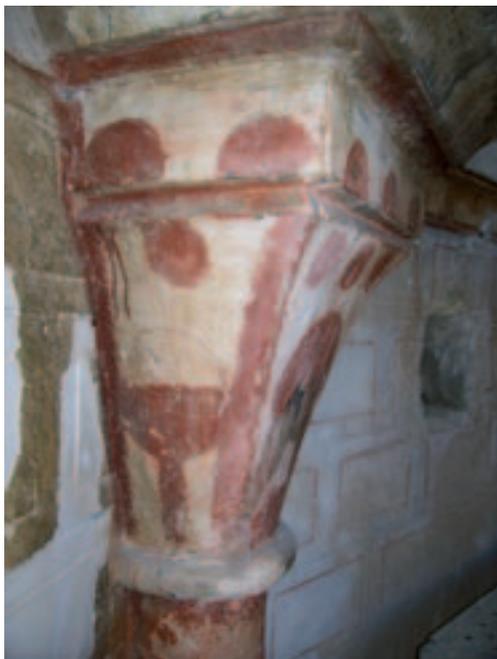
Fig. 8. Decoración barroca de los capiteles.
