Análisis e interpretación de los restos de la portada meridional de la iglesia parroquial de Nuestra Señora de la Piedad en Azuara (Zaragoza). Trabajos previos para su restauración

Analysis and interpretation of the remains of the southern portal of the parish church of Our Lady of Piety of Azuara (Zaragoza). Preliminary works for its restoration

J. FERNANDO ALEGRE ARBUÉS*

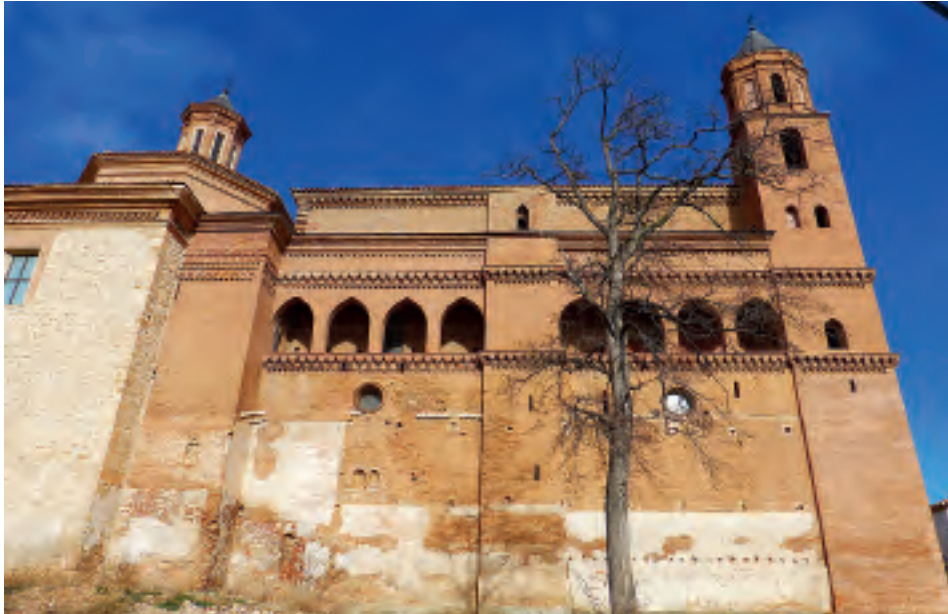
Fig. 1. Iglesia parroquial de la Piedad, en Azuara (Zaragoza). Frente sur del cuerpo medieval, una vez demolida la casa parroquial y antes de la realización de las catas. A la izquierda, junto al cuerpo inferior de la torre-campanario desmochada, se aprecian los restos de la portada.

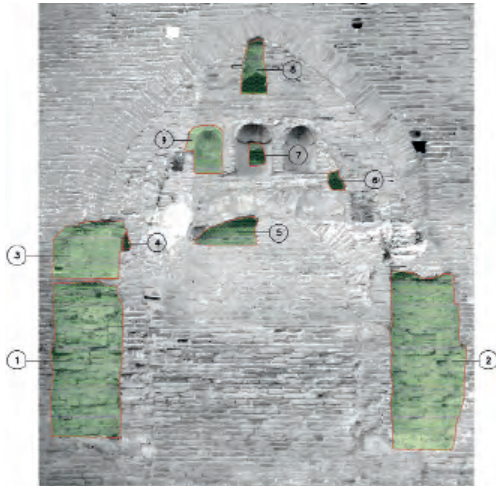
Fig. 2. Restos de la portada, con indicación de las catas realizadas en noviembre de 2017.

Catas 1 y 2. – Huecos existentes, de escasa profundidad, practicados, hasta 15 cm, en la fábrica de ladrillo medieval y posteriormente tabicados (U.E. 6 y 7). Su disposición simétrica puede indicar que se hubiesen excavado para alojar relieves empotrados o rehundidos. Podrían asociarse a alguna de las fases anteriores al tapiado que se realizaría en el siglo XVIII, como consecuencia de la reforma y reorientación de la iglesia. También podría considerarse la posibilidad de un intento abandonado de realizar una portada monumental adosada al muro, antes de optar por realizar una nueva al este. Se levantaron los tabiques que tapiaban los huecos, que se habían realizado con ladrillo reutilizado, lo que permitió observar los jambeados, que se correspondían con los arcos como pertenecientes

Cata 3. – También se trataba de un antiguo rebaje, realizado sobre el muro medieval y posteriormente tabicado, para regularizar una pared en la desaparecida casa parroquial. Se levantó el tabicado. Se observó el enjarje de una segunda rosca, una arquivolta que se retranquea $\frac{1}{2}$ pie y presenta un perfil de 1 x 1 pies, siempre en la fábrica medieval, realizada con ladrillo de formato 32 x 15 x 5, con juntas de 1 cm en yeso, acabado enrasado y tendeles repasados con gramil.

Cata 4. – Se practicó esta cata en la U.M.3, que se adivinaba como un primer cegado o relleno de la estructura medieval. Se apreció el intradós de la segunda rosca. Apareció muy ennegrecido con hollín, como en otras localizaciones, ya que por la interfaz había circulado, supuestamente, el humo ocasionado por el incendio de 1936. Se sigla como U.E.4, como unidad negativa generada por la propia investigación.

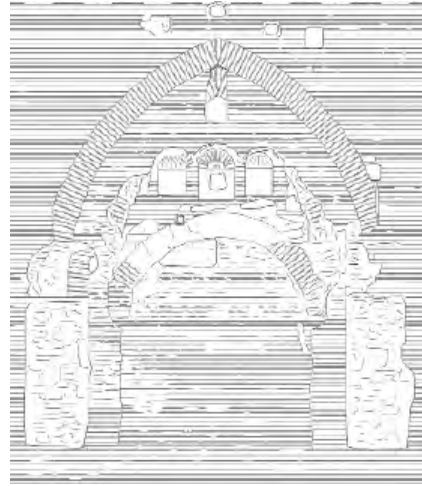
Fig. 3. Alzado de la portada, mostrando los resultados de las catas.

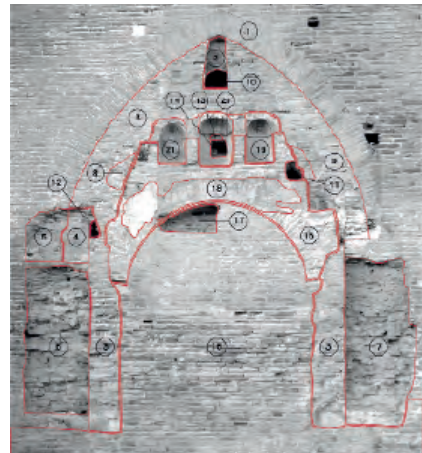
Fig. 4. Identificación de las unidades estratigráficas reseñadas en el texto. No aparecen sigladas las interfaces, que se reflejan claramente en el grafiado.

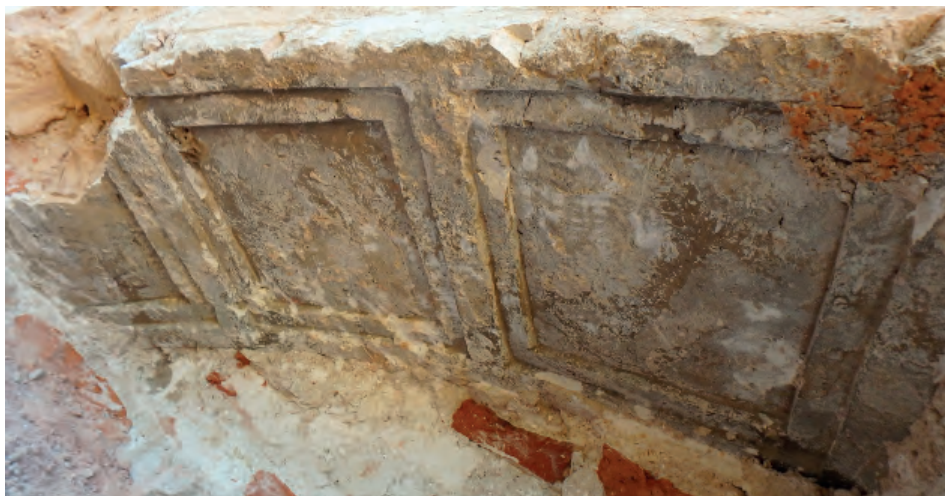
Fig. 5. Cata nº 5. Intradós del arco del siglo XVI (U.E. 17).

Cata 5. – Se realiza un rebaje en la U.E.16 para reconocer el intradós del arco de medio punto que se pone en evidencia, tapiado, tras el decapado de los yesos de la casa parroquial [fig. 5]. Aparece decoración de yesería, relacionable con el enlucido agramilado cuyos restos se han conservado en el paramento exterior, y con la visible decoración de hornacinas (U.E.18 y U.E. 21, 20 y 19).

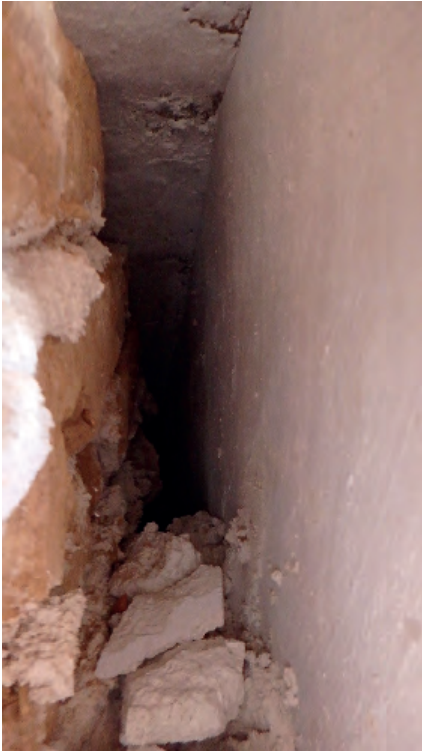
Fig. 6. Cata n° 7. En la cámara vacía se aprecia el intradós del arco del periodo intermedio (U.E. 8 y 9) y el cierre del siglo XVI (U.E. 15, 18, 19, 20 y 21), que lo unificó todo al interior, mediante un enlucido. A la izquierda, el último tapiado de adobe en la cara interior, realizado en la posguerra civil (U.M. 14).

Cata 7. – Lo visto en la cata anterior justifica la realización de esta cata, al fondo de la hornacina central, U.E.20, donde existe un desconchado que deja ver lo que parece un tapiado [fig. 6]. La localización de este punto también hubiera permitido reconocer la posible existencia de un tímpano decorado, como los que se conservan en otros casos contemporáneos, si bien no fue así. Apareció un tercer tramo del arco ya descrito,

aunque mutilado por las hornacinas. Había cámara, al fondo de la cual se observaba un tabicado con adobe realizado desde el interior. Este arco está completo, es de medio punto y ha sido blanqueado en algún momento, junto a la cara interior del cierre de la hornacina.

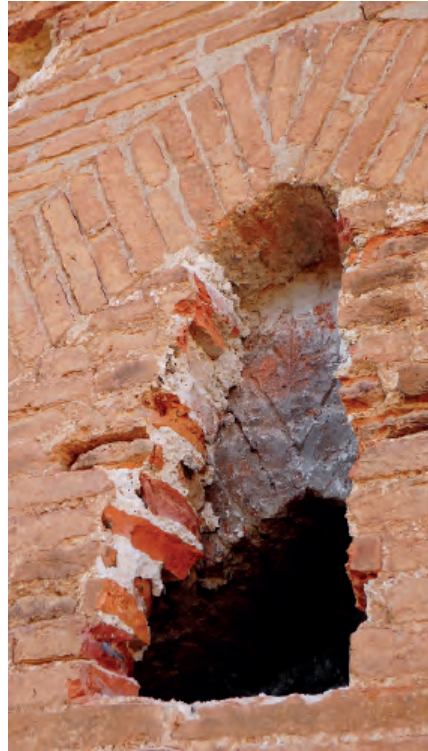
Fig. 7. Cata n° 8. Clave de la arquivolta interior de la portada medieval (U.E. 2).

Cata 8. – La aparición, en la cata nº 3 de la U.E.4 invita a reconocer la zona de clave para comprobar la existencia de una arquivolta completa, por lo que se realiza cata en el extremo superior de la U.E.3 [fig. 7]. Al parecer, se encuentra completa y aquí se observa con el acabado superficial original, su clave, idéntica a la exterior, todo preservado por el tapiado. Se sigla como U.E.2. Se observa igualmente que hay una cámara, situada sobre la vista en la cata nº 7, pero no comunicada con ella. Se comienza a dibujar una estratigrafía transversal. El tapiado se había realizado con ladrillo del mismo formato medieval mediante una hoja exterior y otra interior, de $\frac{1}{2}$ pie cada una.

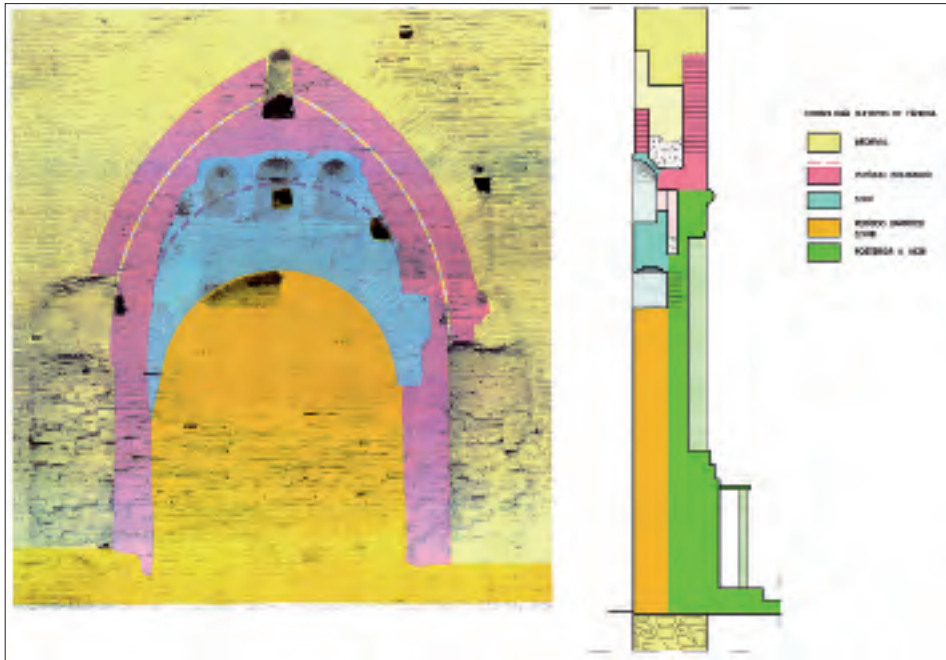
Fig. 8. Cronología.

Las observaciones realizadas invitan a proponer una cronología suficientemente segura gracias, en buena medida, al hecho de que las sucesivas actuaciones en esta portada han consistido más en relleno de huecos precedentes que en cortes o rebajes, por lo que las interfaces, coincidentes con estructuras fácilmente reconocibles, dibujan, casi directamente, los sucesivos estados. Por otra parte, el contexto de lo que conocemos del conjunto del edificio y los rasgos estilísticos de lo que aparece, también ayudan a fijar dicha cronología [figs. 8 y 9].

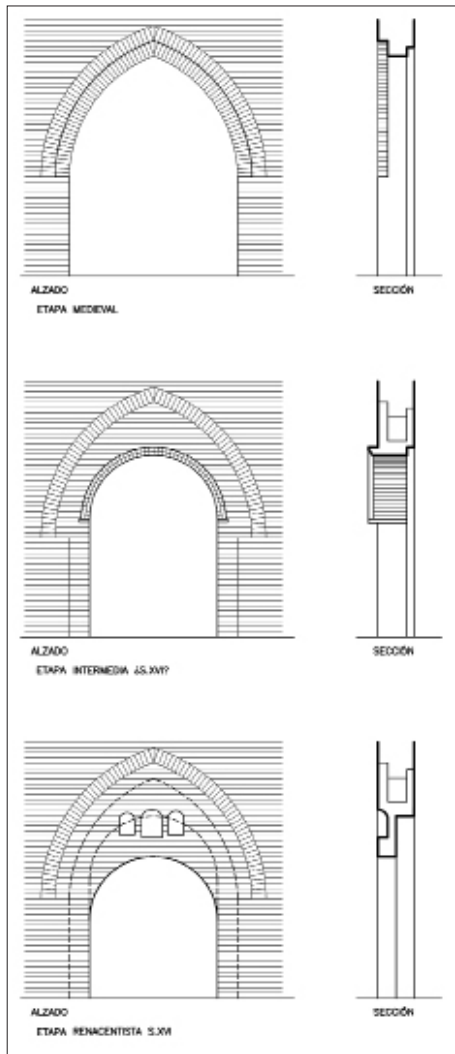
Fig. 9. Perfiles esquemáticos de lo conservado de las sucesivas etapas constructivas.
