Tres de las intervenciones llevadas a cabo en Belchite por el estudio BAU

JAVIER BOROBIO SANCHIZ*

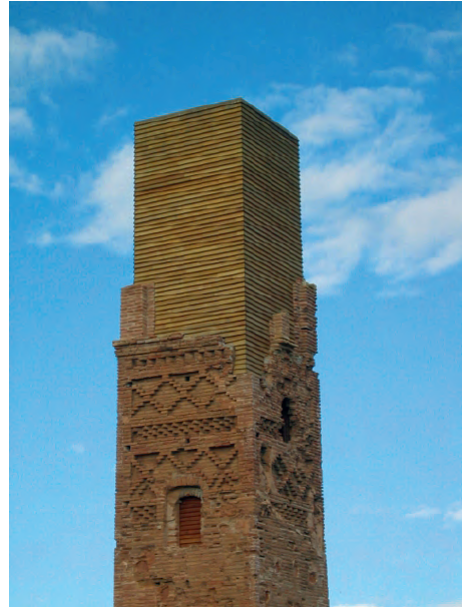
Fig. 2. Coronación de la Torre del Reloj tras la intervención. Fotografía: J. Borobio Sanchiz, archivo BAU, exp. n.º 200211.

El criterio básico de actuación, no sólo en lo que afectaba a su remate, sino en toda la torre, fue el de su consolidación. Además de esa consolidación, que vimos compatible con algún trabajo de rehabilitación y restauración parcial, proyectamos, y llevamos a cabo, la formalización de un volumen que sirviera para dar idea de las dimensiones de la construcción original y que hiciera de telón de fondo sobre el que se recortara la ruina tal y como había quedado justo después de la guerra.

Para ello, sobre los muros seccionados, se levantó, un paramento revestido de madera de teca algo retranqueado del muro original de ladrillo. La elección de la madera colocada horizontalmente servía, por un lado, para marcar una diferencia en cuanto a textura y material con la fábrica original, y por otro, para conseguir una afinidad en cuanto a disposición (horizontal) y color (ocre) con el ladrillo existente.

Todos los huecos que estaban abiertos en fachada (puerta, reloj, arquillos, ventanal y bombazos), se cerraron con el mismo material de teca, de manera que hubiera una continuidad visual y formal en todo el monumento, facilitando su apertura para el mantenimiento y el oteo. Además, se restauró la escalera interior, permitiendo al visitante acceder hasta el último piso de la torre y así poderse asomar a través de los huecos dejados para disfrutar de las vistas que esta atalaya permite descubrir.³

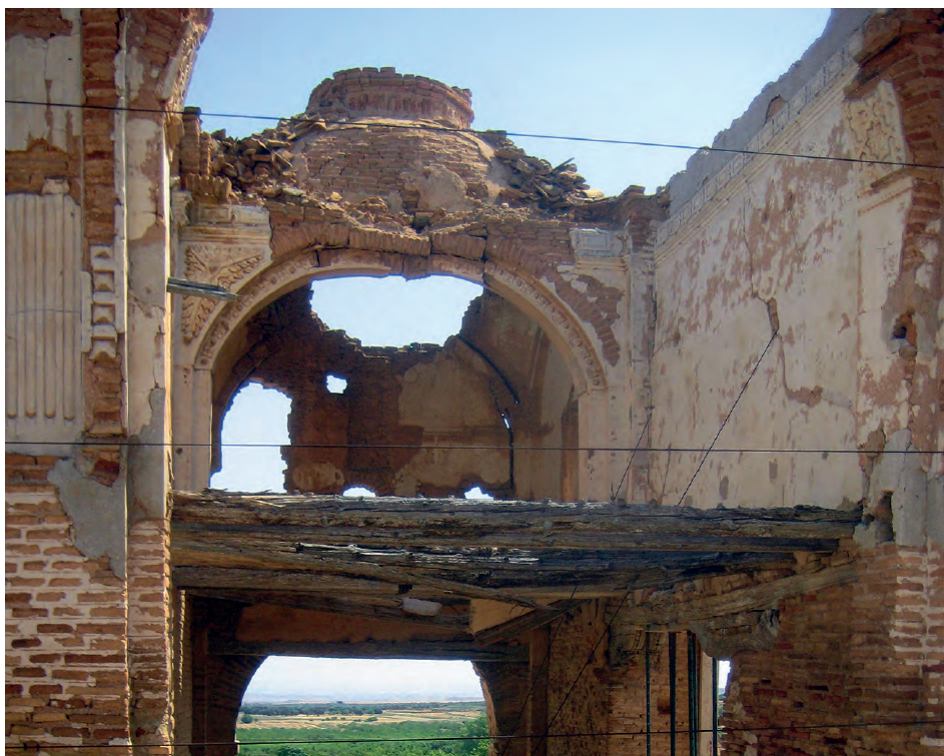
Cuando se nos encargó el proyecto de estabilización y consolidación, nos encontramos con una construcción completamente “encorsetada” entre tensores y tirantes, colocados a finales de los noventa, que impedían su desmoronamiento. La ruina se aguantaba en pie gracias a los múltiples apoyos que, como muletas, impedían su desmoronamiento.⁴

La causa fundamental por la que el Arco de San Roque se encontrara en este lamentable estado era el abandono sufrido durante los últimos sesenta años. Es cierto que durante la guerra sufrió graves destrozos, sin embargo, tal y como se apreciaba en los documentos gráficos que pudimos consultar, el monumento tras la contienda mantenía sus estructuras principales, sus cerramientos y sus forjados, y lo que era más importante, seguían en pie las edificaciones de las viviendas anexas en las que la construcción se apoyaba mediante unos arcos rampantes. Hay que recordar

*Fig. 3. Estado del Arco de San Roque antes de la intervención.
Fotografía: J. Borobio Sanchiz, archivo BAU, exp. n° 200641.*

La fachada noreste, que servía de entrada al pueblo desde el camino de Codo, era la que aparecía más dañada por la guerra. La cúpula que cubría la capilla situada en el piso superior, sobre el arco, presentaba un gran boquete abierto por el impacto de una bomba que, pese a lo espectacular de sus dimensiones, conservaba, como flotando en el vacío, el arranque circular de su linterna.

Otro roto de grandes dimensiones era el abierto en el muro frontal, que alcanzaba una altura de unos tres metros y se situaba a la derecha, dejando sin apoyo al arco de descarga de la cúpula. Al menos otros tres impactos, situados a ambos lados de la hornacina central, habían perforado de lado a lado el muro de esta desdibujada fachada. Desdibujado al que ayudaba enormemente el deterioro que sufrían los ladrillos debido

Para ello proyectamos y realizamos dos tipos de atado: un atado superior de todo el perímetro de la construcción mediante zunchado con jácena dentada sobre el ancho de los muros de ladrillo que cosía por arriba las fábricas de los dos cuerpos y servía de apoyo de la estructura para la cubierta de la nave; y un doble atado interior del edificio –uno horizontal mediante la reconstrucción del forjado intermedio, y otro vertical, mediante la conexión de las fachadas sureste y noroeste entre sí– haciendo trabajar a todo el cuerpo de la nave como un gran cajón de torsión para la correcta transmisión de cargas a los contrafuertes. Posteriormente, re-colocamos minuciosamente el arco fajón y encamisamos la cúpula de la capilla. El nuevo sistema estructural ideado entró en carga gradualmente dentro de los márgenes que teníamos previstos y el arco se sostuvo por sí mismo, sin “corsés ni muletas”, recuperando su identidad estructural.
