## LA CATASTROFE DEL BARRANCO DE ARÁS (7/8/1996): PROCESOS NATURALES E HIPÓTESIS EXPLICATIVA<sup>1</sup>

Luis CANCER POMAR

Departamento de Geografía y Ordenación del Territorio  
Universidad de Zaragoza

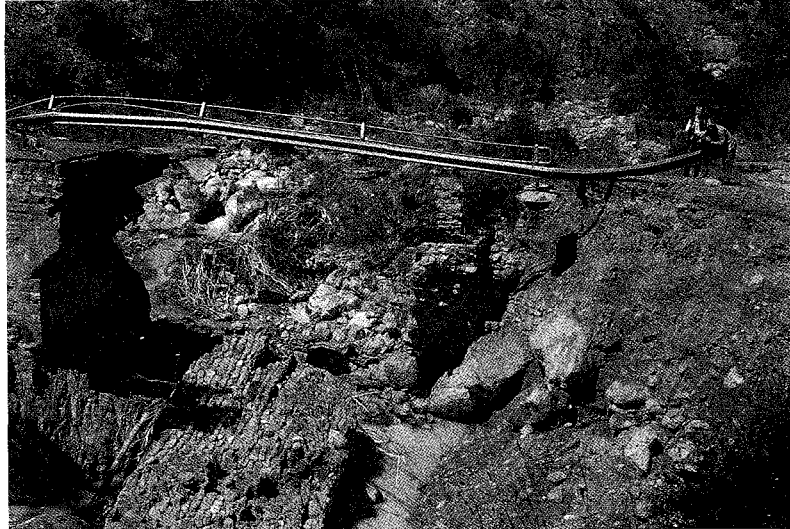
Aguas abajo de la cubeta de Aso (conformada por depósitos de obturación glaciar), el valle presenta mayor pendiente y un importante estrechamiento del *talweg*, al atravesar la morrena, punto en el que se sitúa en puente de acceso a la población de Yosa. El "efecto embudo", acompañado de la elevada velocidad de las aguas, consecuencia tanto del fuerte caudal como de la canalización del cauce, provocaron el arrasamiento de este puente, no tanto como consecuencia del choque directo del flujo contra la estructura, sino debido al socavamiento del punto de anclaje de uno de sus dos pilares de sustentación.

<sup>11</sup> Estas gradas están aguas abajo, muy cerca, del puente de la carretera de acceso a Yosa, que si fue derruido, al quedar descalzado, por socavamiento basal, uno de sus pilares. Pero hay que señalar que la solidez de las gradas es muy superior a la del puente.

Fotografía 1.- Puente de Yosa, derruido por socavamiento basal de uno de sus pilares, que aparece tumbado en primer plano.

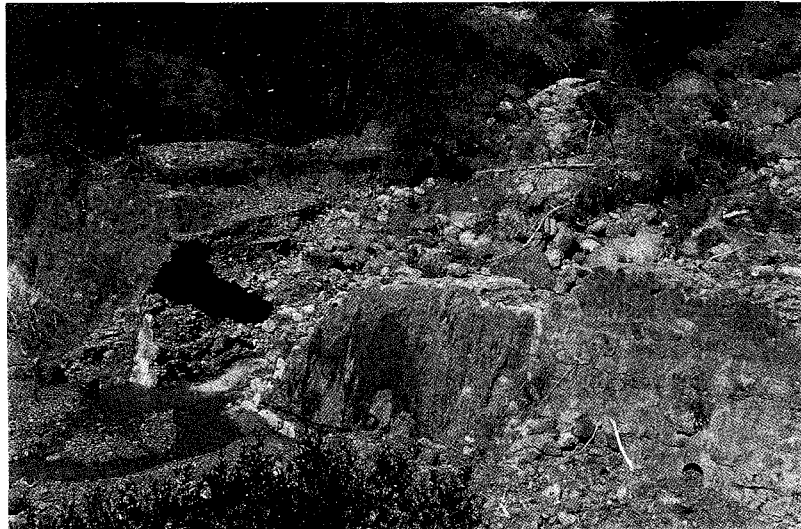
- La absoluta destrucción de las gradas del tramo superior, provocada parcialmente por el choque de los grandes bloques morrénicos retenidos temporalmente y movilizados con gran violencia en el momento de la probable rotura del represamiento.

Fotografía 2.- Detalle de la destrucción de uno de los muros transversales de retención de sólidos y laminación de avenidas, en la parte alta de Arás.

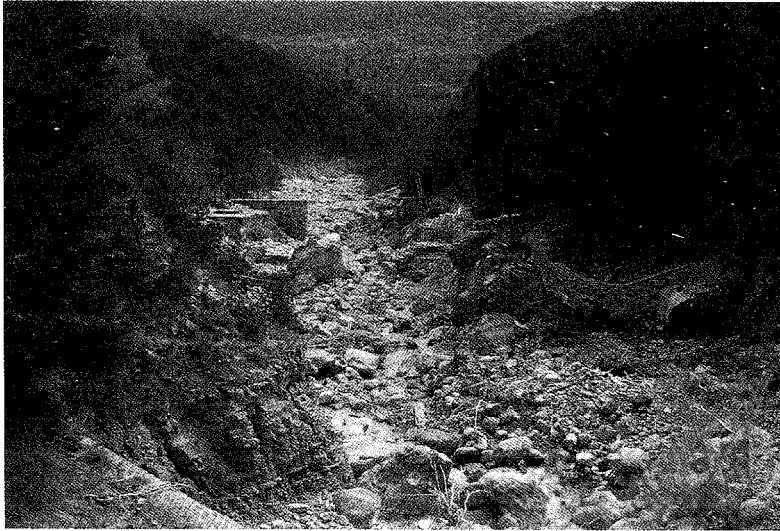
Los efectos de la riada son diferentes en los dos tramos de la canalización de Arás antes delimitados. En el superior el arrasamiento es prácticamente total, habiendo desaparecido los diques de contención y las paredes laterales de

delimitación del canal. Únicamente se mantienen unos pocos muros de los que marcan el salto de las gradas. También han resultado muy afectados los sectores basales de las laderas enmarcantes, por erosión lateral, y una pista forestal que discurría por la margen izquierda ha desaparecido totalmente en bastantes sectores. En el tramo inferior de la canalización la destrucción es mucho menor. En general, la infraestructura del canal se mantiene, aunque bastante dañada en muchos puntos y tapizada por los materiales heterométricos arrastrados.

**Fotografía 3.-** Vista general del sector superior del barranco de Arás tras la riada. Apréciase la desaparición casi total de los muros laterales y transversales de la canalización, y la gran cantidad de materiales morrénicos y coluviales arrastrados y removidos por el flujo.

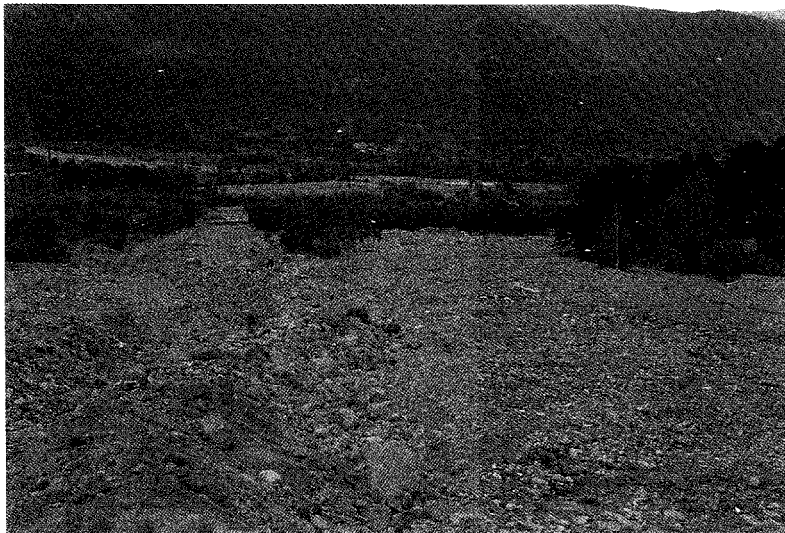
En segundo lugar, en el tramo superior el flujo discurrió encajado por la línea de *talweg* del valle. Pero en el tramo inferior se dividió en dos cauces diferentes: el del Arás canalizado y el antiguo cauce del barranco, a la derecha de la canalización, con los consiguientes efectos dispersores de energía. En la reutilización del cauce antiguo influyeron dos factores:

- La energía centrífuga del flujo, en el punto en que la canalización de Arás traza una curva a la derecha. La elevadísima velocidad del caudal favoreció el mantenimiento de la línea recta en el desplazamiento, retomando y ampliando por incisión lineal y erosión lateral el cauce natural, que en este tramo discurre a la izquierda de la canalización.

Este flujo inadecuado a la estructura del canal artificial chocó violentamente con la ladera enmarcante, que también dibuja una curva hacia la derecha. El "efecto rebote" consiguiente obligó al caudal a girar bruscamente, en ángulo próximo a los 90°, a la derecha, atravesando la canalización y adaptándose al viejo cauce. En este punto se produjo por lo tanto el desdoblamiento del flujo en dos cauces diferentes. El desbordamiento de ambos explica la catástrofe sufrida por el camping "Las Nieves".

**Fotografía 4.-** Sector inferior de Arás, en el cono de deyección del barranco. A la izquierda, el tramo canalizado, rectilíneo y semitapizado por los sedimentos aportados por la crecida. A la derecha, el antiguo cauce -cauce natural-, reutilizado por el flujo. Entre ambos se construyó el camping "Las Nieves".
