## Dinteles de los vanos de entrada al tercio central del palacio de la almunia de la Aljafería

Lintels over the doorways at the entrance into the central third part  
of the *almunia* of the Aljafería palace

BERNABÉ CABAÑERO SUBIZA\*

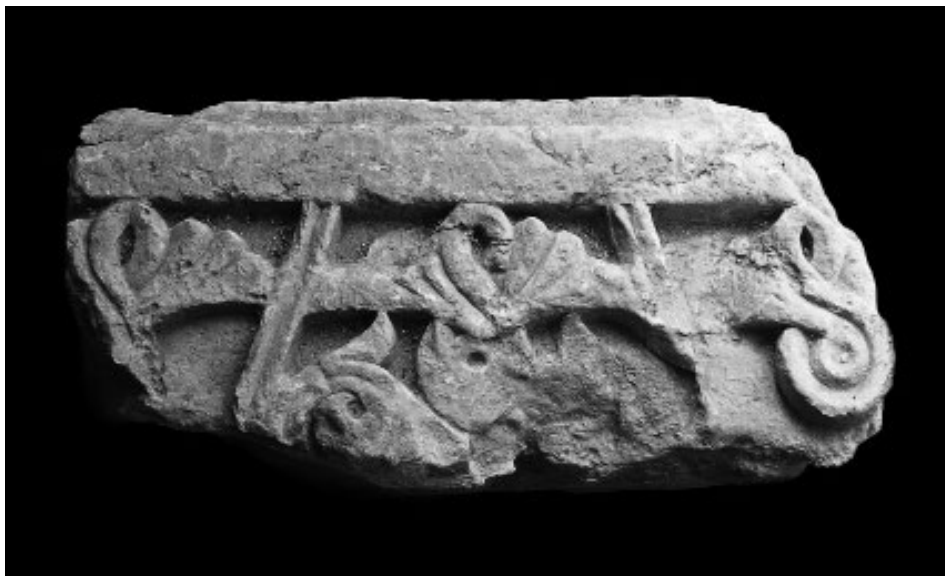
*Fig. 1. Fragmento de un dintel del Palacio Aljafería que cubría varios vanos, 16 de julio de 1969. Fotografía: Ewert.*

Este trabajo estudia un fragmento de dintel islámico del Palacio Aljafería de Zaragoza cuya existencia había pasado desapercibida hasta nuestros días [fig. 1]. La razón de que esto sucediera es que dicho fragmento se insertó en la parte superior de la fachada de este edificio, en la reconstrucción llevada a cabo entre julio de 1969 y abril de 1972, en el sentido contrario al de la decoración; esto se debe a que la única parte del fragmento que se conserva entera y es recta es la parte superior, mientras que los lados izquierdo, inferior y derecho están rotos, dando lugar a contornos totalmente informes. Por este motivo, cuando se levantó esta fachada se llegó a la conclusión de que el fragmento se asentaría mucho mejor en el muro apoyándolo sobre la parte superior, y en definitiva colocándolo boca abajo.

4.º Esta pieza forma parte de un dintel que cubría varios vanos, conservándose precisamente la zona intermedia, dispuesta sobre una pilastra, de dos vanos adintelados. Por eso, para su estudio es muy útil, como elemento de comparación, el dintel sobrepuesto a tres planos rehundidos (que albergan en su interior tres arcos) de la cara noroeste del alminar de la Mezquita de Ḥassān en Rabat (Marruecos), cuyos trabajos de construcción se abandonaron en el año 1195 [fig. 2].

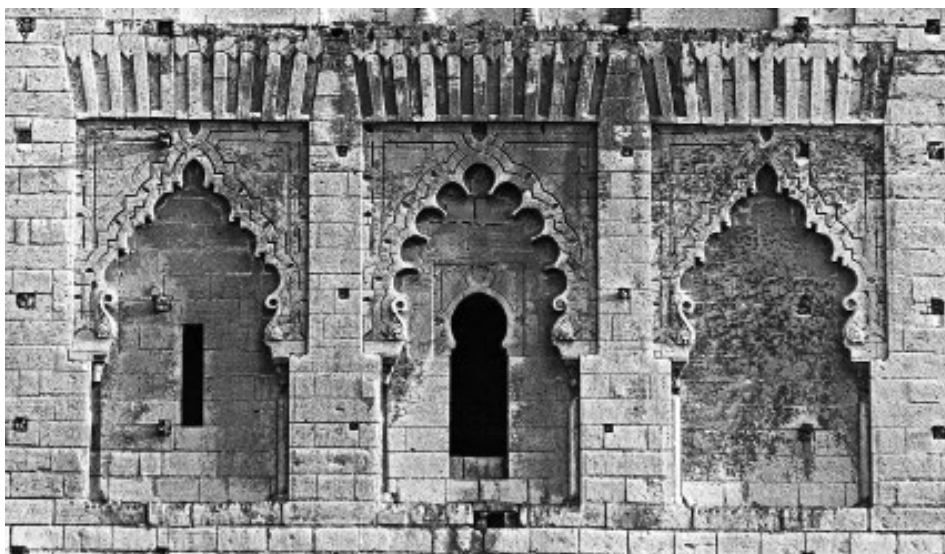
*Fig. 2. Detalle de la cara noroeste del alminar de la Mezquita de Hassān en Rabat (Marruecos), antes de la restauración de 2020. Fotografía: Ewert.*

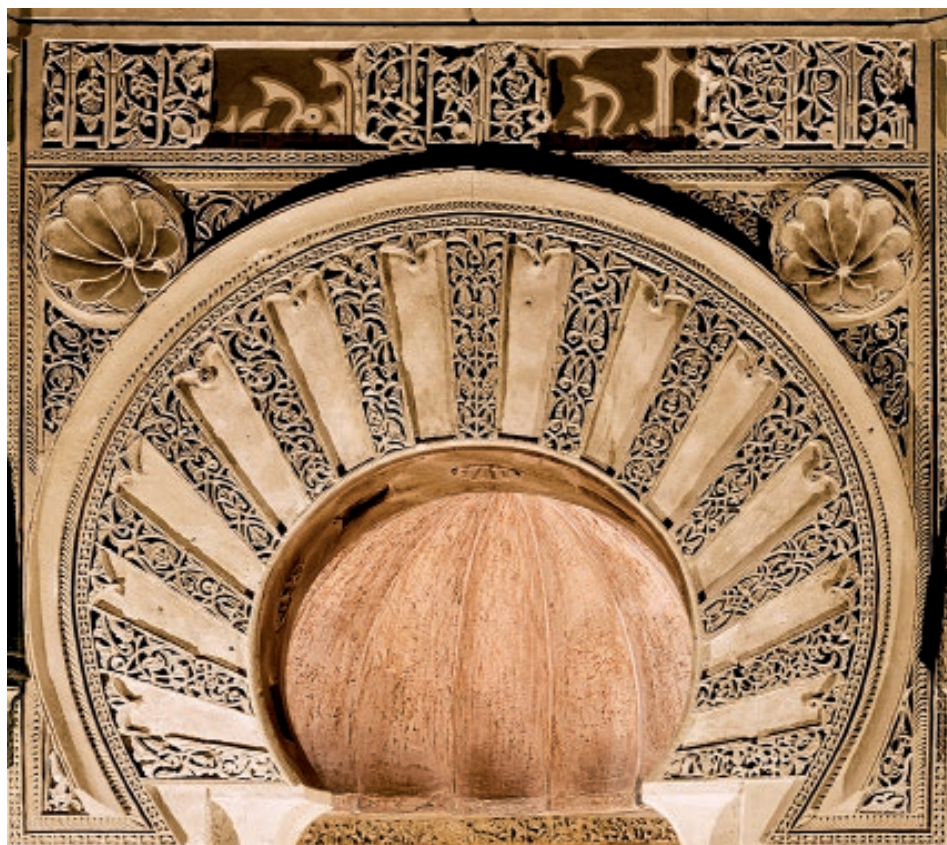
Fig. 3. Mihrāb del oratorio del Palacio Aljafería. Fotografía: Oronoz fotógrafo.

Y 6.º Esta pieza tiene una decoración muy similar a la del *mihrāb* del oratorio del Palacio Aljafería [fig. 3] y es coherente con ella; por tanto, fue tallada entre los años 1039 y 1065, y perteneció al testero norte. El testero norte de la Aljafería se construye en las fechas indicadas y estaba concebido para que en caso de falta de recursos para erigir el testero sur pudiera tener una vida autónoma, ya que en él se encuentra el salón del trono con las alcobas que eran utilizadas como dormitorios al verano, en una planta superior la sala y las alcobas de la vivienda de invierno, el oratorio, el baño, y la torre de defensa (obra del último tercio del siglo X) concebida para refugiarse en ella en caso de un episodio bélico. No obstante, creemos, estudiado el esquema metrológico del Palacio Aljafería,

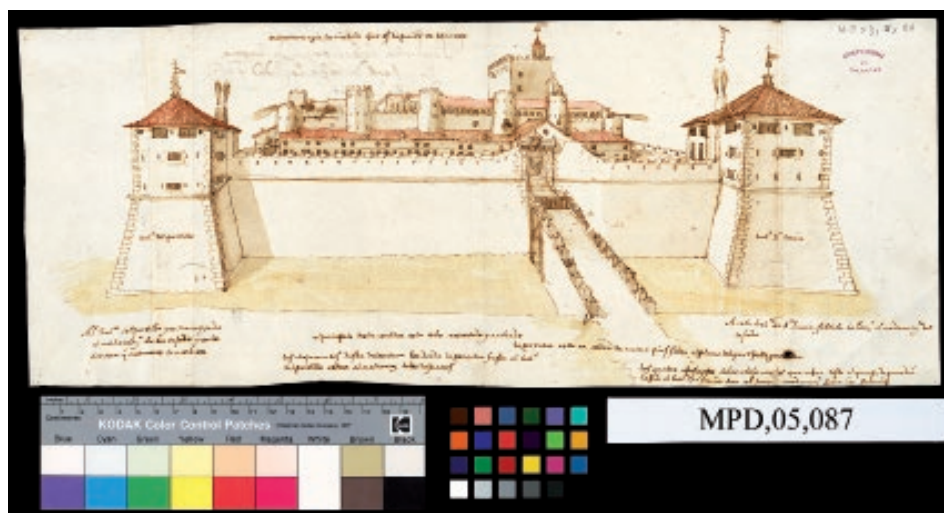
Fig. 4. Dibujo de alzado del frente este de la Aljafería de Zaragoza, 1593 (Archivo General de Simancas, MPD,5,87).

1.<sup>a</sup> *Delanteraz azia la ciudad que es la parte de levante*. España. Ministerio de Cultura. Archivo General de Simancas (Valladolid), MPD (Mapas, Planos y Dibujos), 5,87. Tiburcio Spanochi. 2 de julio de 1593 [fig. 4].

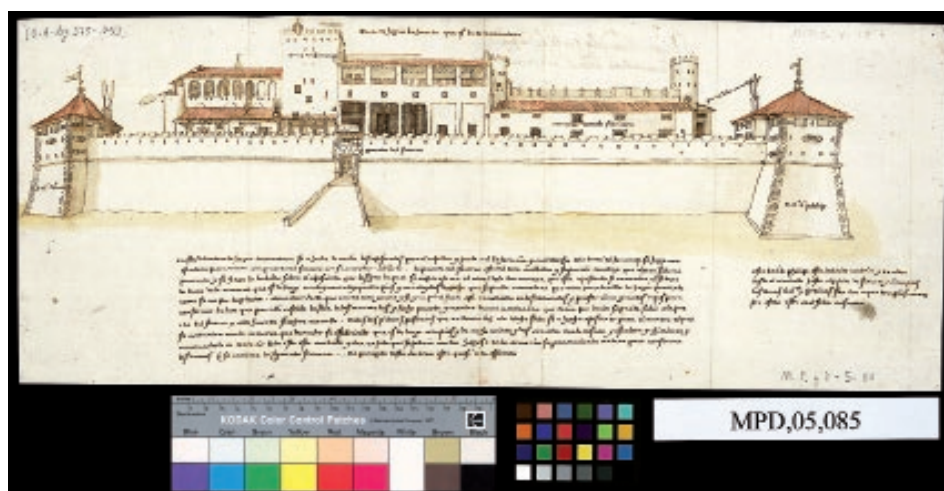
Fig. 5. Dibujo de alzado del frente norte de la Aljafería de Zaragoza, 1593 (Archivo General de Simancas, MPD,5,85).

2.<sup>a</sup> *Parte de hazia la huerta que es la de tramontana*. Archivo General de Simancas, MPD, 5,85. Tiburcio Spanochi. 2 de julio de 1593 [fig. 5].

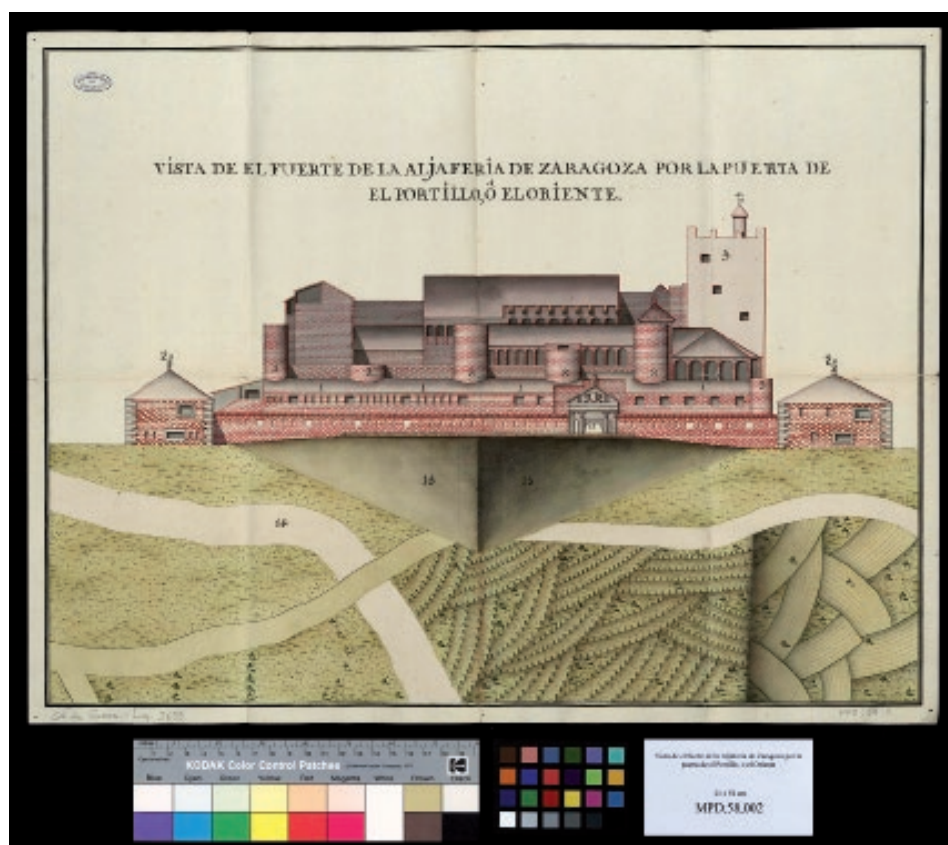
Fig. 7. Plano del frente este de la Aljafería de Zaragoza, 1737  
(Archivo General de Simancas, MPD,58,2).

4.<sup>a</sup> *Vista de el Fuerte de la Aljaferia de Zaragoza por la puerta de el Portillo, o el Oriente*. Archivo General de Simancas, MPD, 58,2. [Cristóbal Cubero]. 1737 [fig. 7].

Existe un plano de Ewert de noviembre de 1966 en el que está representado el edificio de la Inquisición del lado este del «Patio de San Martín», la fachada del palacio islámico del siglo XI, y la puerta del cuartel construido hacia 1772.<sup>20</sup> A partir de la fotografía de Ewert de julio de 1966 de la figura 10 y del plano de Ewert de noviembre del año referido hemos reconstituido por procedimientos informáticos el aspecto de todo el frente de este edificio [figs. 12a y 12b]. Así, se constata como la fachada trasera del edificio inquisitorial contaba en su parte superior con cuatro arcos de medio punto doblados; en lo que coincide plenamente con los dibujos de Tiburcio Spanochi de 1593 [fig. 4], de Cristóbal Cubero de 1737 [fig. 7], y de Miguel Marín de 1757.

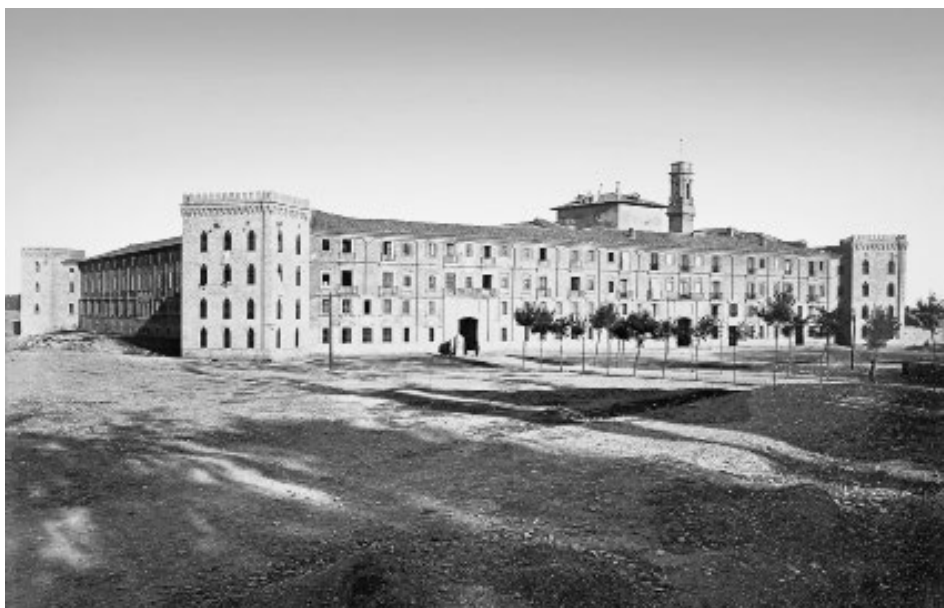
Fig. 11. Lado este del Cuartel de la Aljafería, entre 1874 y 1877. Fotografía: Jean Laurent y Cia.

Aljafería fue fotografiado de nuevo, desde prácticamente el mismo lugar, por Jean Laurent y Cia [fig. 11].

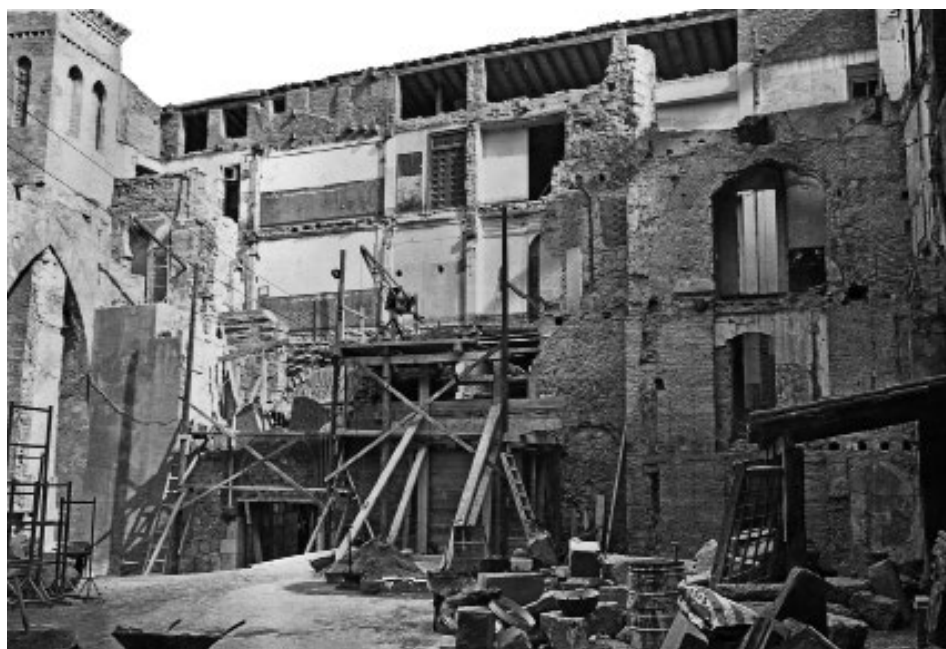
*Fig. 14. Patio de «San Martín» visto hacia el noreste, octubre de 1968. Fotografía: Ewert.*

se había trabajado había sido en el lado oeste. Una fotografía de Ewert demuestra que el gran arco túbido de acceso al «Patio de Santa Isabel» y los tres vanos adintelados estaban ya terminados de reconstruir en julio de 1966 [fig. 13]. Esta pieza tampoco debe proceder del frente norte del «Patio de San Martín», ya que una fotografía de Ewert de julio de 1966 demuestra que en esta fecha había sido ya demolido en su totalidad.

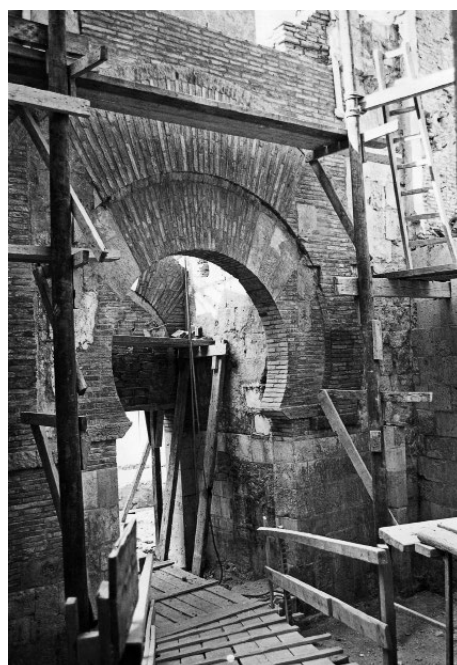
Fig. 15. Reconstrucción de la puerta islámica del palacio, octubre de 1968. Fotografía: Ewert.

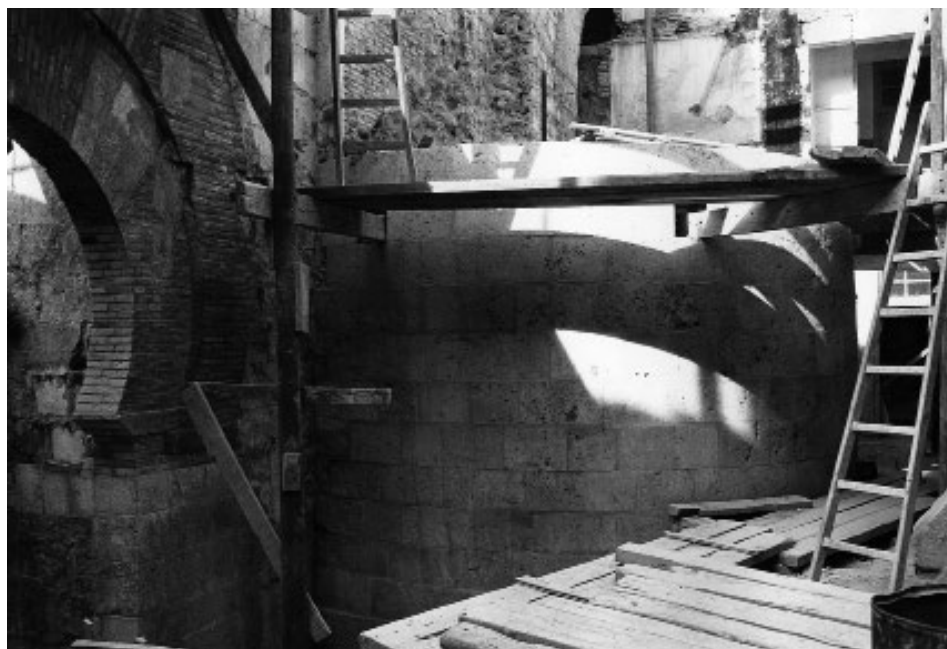
*Fig. 16. Reconstrucción del torreón norte de la fachada del palacio islámico, octubre de 1968.  
Fotografía: Ewert.*

siglo XI, al rebajar el suelo del edificio del siglo XVIII se encontraron en la zona de la puerta entre dos y cuatro hiladas de la parte aérea, hallazgo que supuso una gran alegría para Íñiguez,<sup>32</sup> pero que demostró que, en contra de lo que se imaginaba, se encontrarían restos muy fragmentarios de la muralla pero en absoluto ésta en su integridad o en un estado que posibilitara una reconstrucción fácil y fiel.
