La iglesia de Conques, entre Santa María de Obarra y el Valle de Larboust

FERNANDO GALTIER MARTI

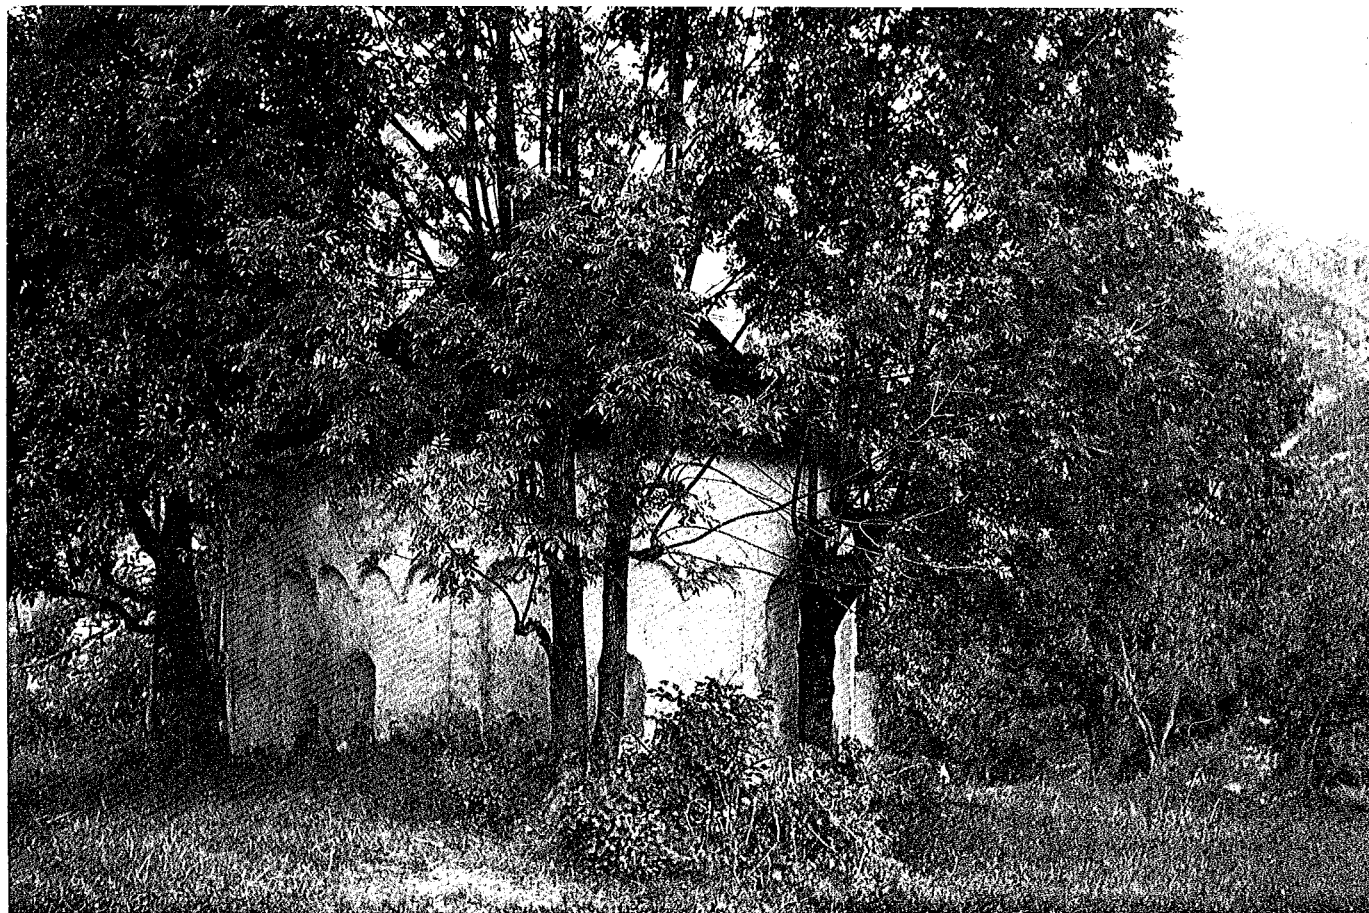
La decoración exterior del ábside otorga empero a esta iglesia un importante lugar en el panorama del románico lombardo aragonés. Dos lesenas marginales, distintas de las que delimitan los muros de la nave pero igualmente aparejadas a soga y tizón, y otras dos lesenas mediales, que se acomodan al desarrollo del ábside, originan tres bandas lombardas a las que tres series de cuatro arquillos proporcionan respectivamente el adecuado coronamiento. Los espesos encalados que recubren la iglesia impiden, una vez más, la necesaria detección de

los detalles de estos arquillos. No obstante, podemos asegurar que quedan soportados por ménsulas de forma de medio tronco de pirámide, que cada uno de ellos posee sus propios salmeres y que las dovelas que los integran no realizan función tectónica alguna. El hecho de que cada una de las tres bandas lombardas esté centrada por una ventana ayuda a descubrir que el programa decorativo de este ábside –dividido en tres partes iguales y adornado con doce arquillos– contiene claras alusiones trinitarias y apostólicas subsumidas en la unidad.

Fig. 4. Conques. Iglesia de San Esteban. Abside.

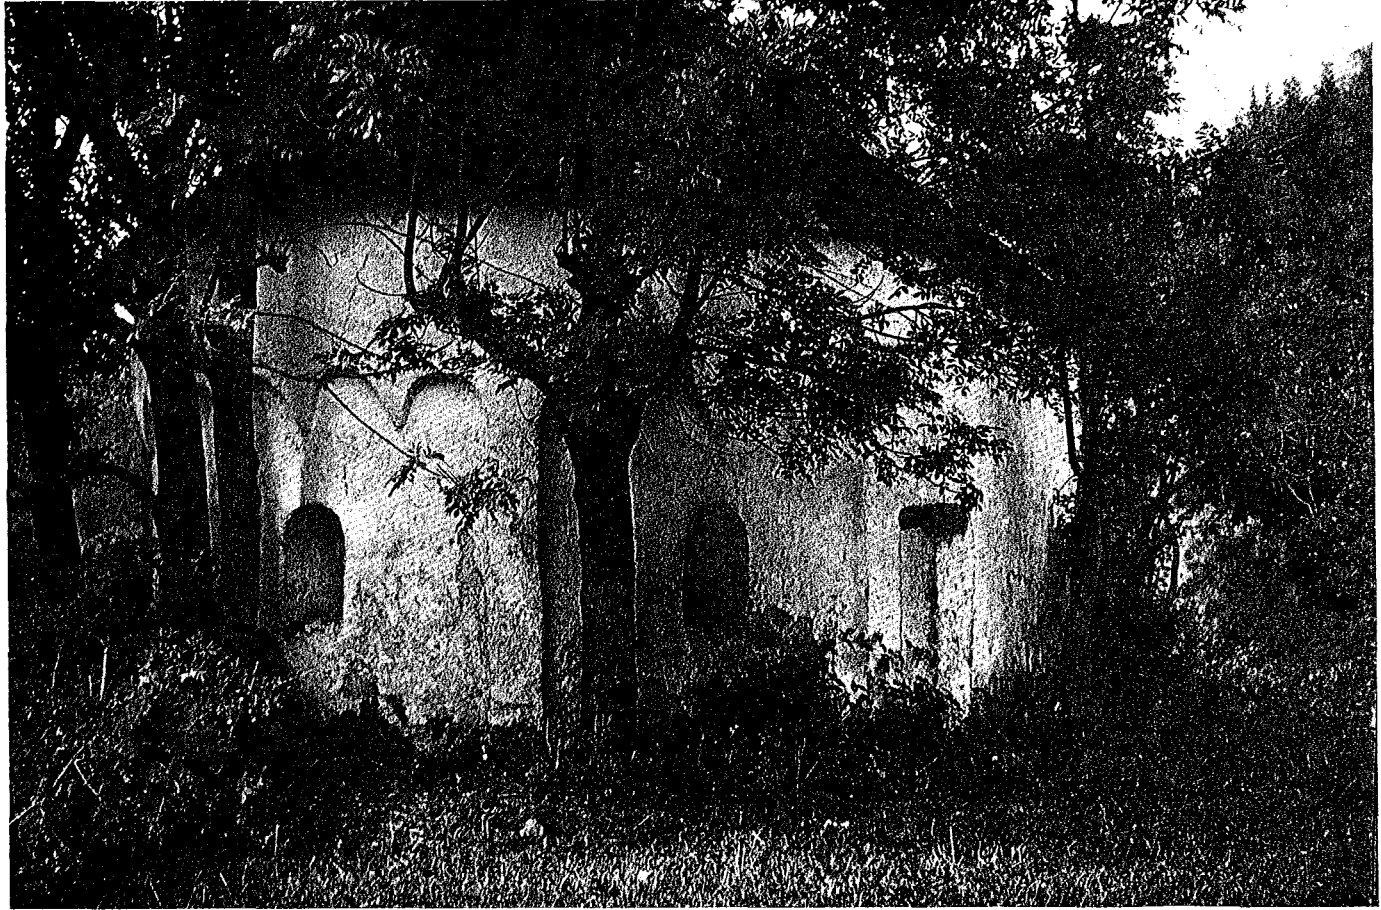
El aspecto que mayor interés reviste en el estudio de esta iglesia es su programa decorativo. La faz externa del muro norte queda delimitada mediante dos lesenas marginales entre las que se interpone una tercera o central que refleja la compartimentación interior. Ninguna de estas tres lesenas sobrepasa en elevación la mitad del muro. La fachada sur presenta en su centro una lesena iniciada en correspondencia con el pilar interno, pero que en desarrollo se desplaza con relación a éste, y otra lesena marginal en el ángulo sureste. Diversas dependencias impiden precisar si en el ángulo occidental de este muro existe otra lesena. Conviene añadir que la lesena oriental del muro sur casi alcanza en desarrollo el nivel de la cubierta, mientras que la central queda interrumpida a algunos decímetros del tejado. La impresión de obra inacabada que producen ambas lesenas queda subrayada por el hecho de que el sector de muro que delimitan presenta un retallo de varios centímetros allí donde éstas aparecen interrumpidas. Idéntico fenómeno se reproduce en el primer tramo de este mismo muro, pues un retallo de catorce centímetros es notorio hacia la mitad de la elevación del mismo. Las lesenas orientales de estos dos muros norte y sur realizan secundariamente la función de contrafuertes.

Fig. 5. Conques. Iglesia de San Esteban. Abside y muro norte.

(Fig. 1) Sin embargo, el hecho de que esas mismas pilastras de esquina triple, que
(Fig. 5) se corresponden con las inacabadas lesenas exteriores, aparezcan interrumpidas
(Fig. 6) en elevación, unido a la observación apuntada al hablar del muro sur, en el sentido
(Fig. 3) de que se detectan dos importantes retallos en su faz externa que sólo pueden obedecer a interrupciones de la obra, nos lleva a concluir que la iglesia de Conques no fue terminada por los mismos maestros constructores que la iniciaron. Así se explica que el interior de la nave sea dividido por un arco fajón de jambas de sección rectangular y que este mismo arco y la bóveda que soporta presenten un ligero apuntamiento. Estos detalles obligan a concluir que tras el aban-

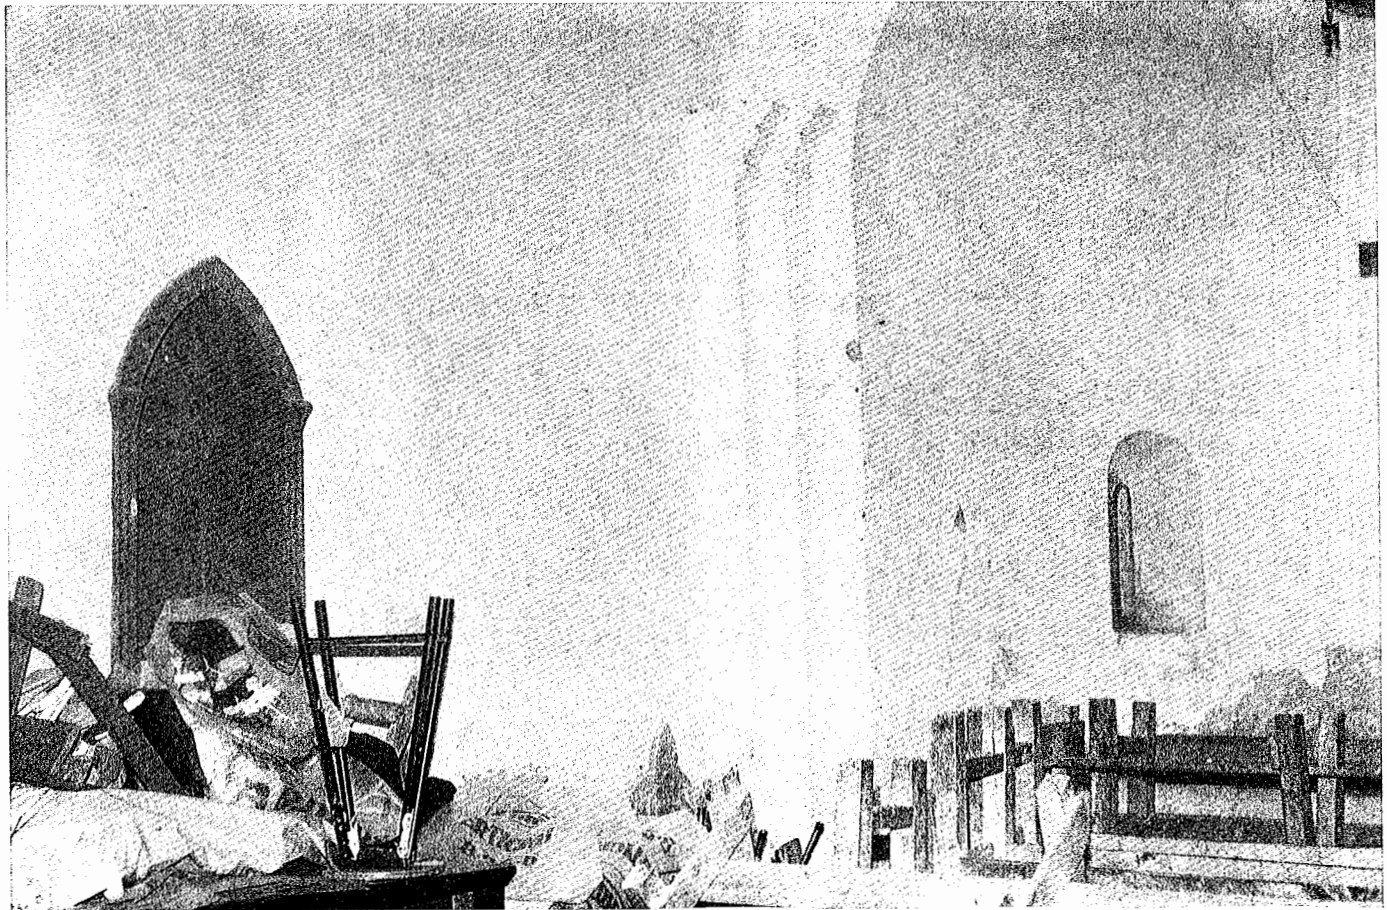
Fig. 7. Conques. Iglesia de San Esteban. Interior: muro norte en el segundo tramo de la nave y arranque septentrional del ábside.

Tanto al interior como al exterior, la iglesia quedó recubierta de espesos enlucidos que posteriormente fueron blanqueados. La parte baja de los muros de la nave fue interiormente decorada con un zócalo de color marrón. Y para evitar la confusa impresión que producían las interrumpidas pilastras de esquina triple que flanquean el ábside, se ultimaron con sendas molduras de escayola.
