La iglesia de San Fructuoso de Barós: perspectivas de una restauración.

FERNANDO GALTIER MARTÍ

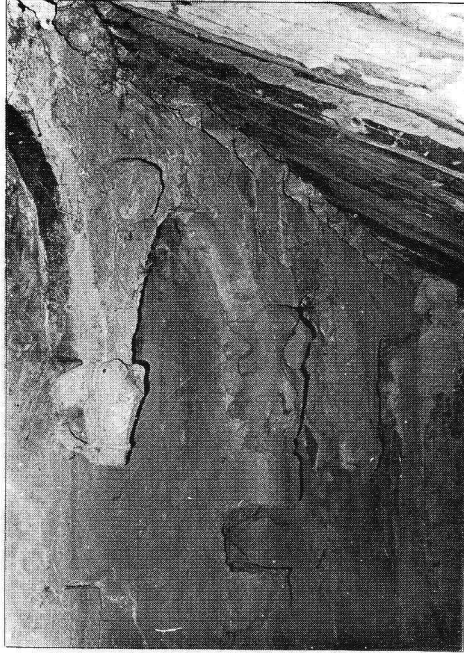
Fig. 5. San Fructuoso de Barós. Relieves en el exterior del muro sur de la nave, antes de la demolición de la sacristía adyacente.

Dos de las seis piezas escultóricas del friso conservado *in situ* en el muro sur realizan la función de ménsulas de los arquillos lombardos; otra, con similar emplazamiento, corona la lesena oriental de este muro sur; por último, las tres restantes se encuentran alojadas en los tímpanos de un par de arquillos. Describiremos brevemente cada una de ellas, en orden este-oeste.

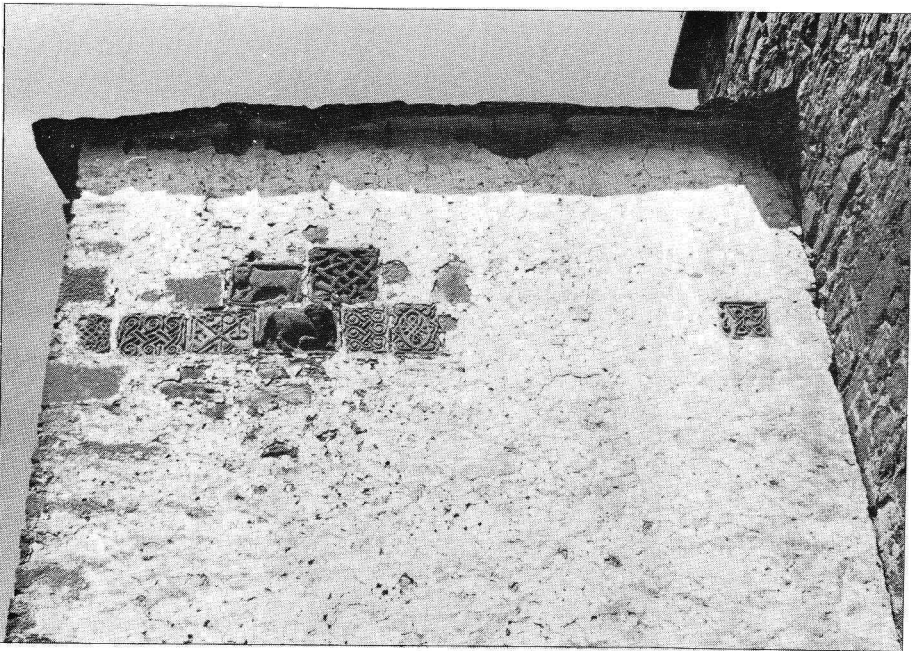
Fig. 6. San Fructuoso de Barós. Relieves procedentes del muro sur de la nave, que fueron arrancados y trasladados al muro sur del atrio.

Las placas esculpidas que fueron reutilizadas en el muro sur del añadido occidental de la iglesia representan distintos motivos. El principal corresponde a un ornamentado crismón de forma rectangular provisto de X, P, más A y Ω pinjantes, dibujado a partir de un sinuoso y caligráfico filete. Dos placas están ocupadas por bóvidos —pues cuernos tienen— rayanos

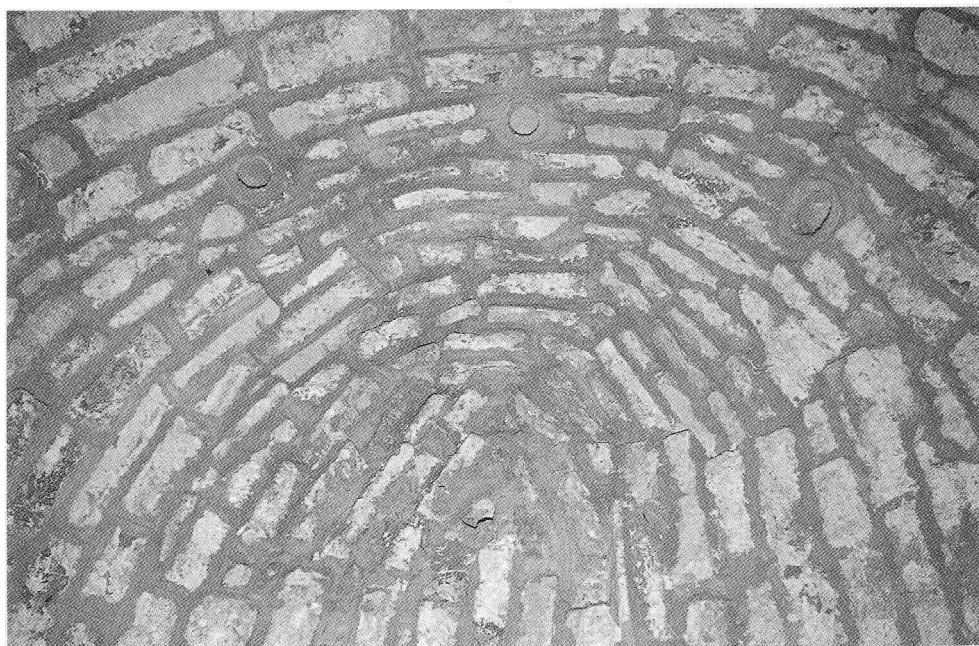
Fig. 7. San Fructuoso de Barós. Anforas de resonancia o acústicas en la bóveda absidal.

Todavía presenta la parroquial románica de Barós otro aspecto que, por ser inhabitual en el arte románico español, revaloriza este monumento. Nos referimos a sus ánforas de resonancia o acústicas que solamente han podido ser halladas a partir del repicado de la bóveda absidial acometido en la referida restauración. Se trata de solamente cuatro pequeñas ánforas, dispuestas tres de ellas en línea en la zona de los riñones orientales de la bóveda y otra alojada prácticamente en la clave³⁰. Este recurso para ganar

³⁰ El ánfora occidental tiene una abertura en la boca de 9 cm. de diámetro y la misma profundidad. En la serie ternaria, la meridional tiene una boca irregular con tendencia ovalada cuyo diámetro oscila entre 9 y 13 cm., con una profundidad de 12 cm.; la central mide 8 y 9 cm. respectivamente; y la septentrional 9 y 12,5 cm.

en calidad acústica, aumentando la reverberación, ya era conocido en el mundo romano, que lo utilizó en los teatros; y no es absolutamente extraño en el arte medieval occidental³¹. Un testimonio especialmente insigne lo ofrece la iglesia de Saint-Jean-Baptiste de Grandson (cantón de Vaud, Suiza) que, en lo que nos concierne, fue construida entre los años 1146 y 1157, cuando este establecimiento monástico pasó a depender de la célebre abadía de la Chaise-Dieu (Auvernia). En Grandson, las bóvedas de la nave y del presbiterio y la cúpula del transepto están invadidas por ánforas acústicas, cuya boca viene a tener unos 10 cm. de diámetro³². Con ser estas ánforas acústicas de Barós sumamente interesantes, el mayor problema que plantean es el de su escasez; o, dicho de otra manera, que para conseguir el fenómeno de reverberación hace falta un importante número de vasijas, siendo la cantidad de cuatro completamente irrelevante. La contemplación de estas ánforas hace pensar en alguien que conocía su uso, que sabía algo de sus posibilidades, pero que ignoraba qué cantidad era necesaria para conseguir el adecuado efecto acústico. De todas formas, el descubrimiento de tales ánforas es importante porque ayuda a entender la razón por la que este ábside de Barós es ultrasemicircular en planta y bóveda, que no se deberá a un problema de reminiscencias prerrománicas, sino a que con esta forma se quiso coadyuvar al logro de unos efectos acústicos que en absoluto se llegaron a conseguir.

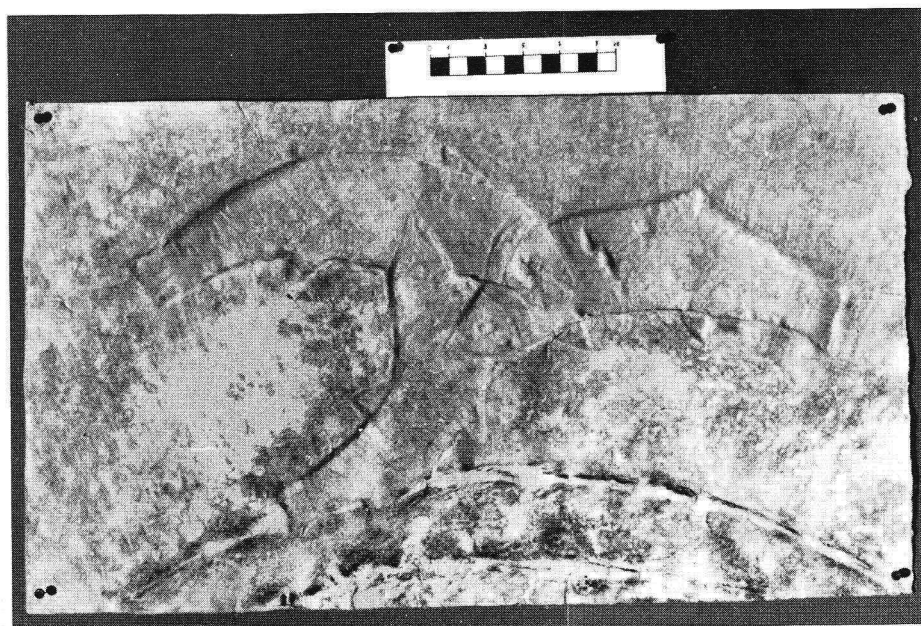
Fig. 8. San Fructuoso de Barós. Pila bautismal. Impronta del bajorrelieve de los tres peces.

El elemento más interesante es una pila bautismal que se aloja en el ángulo noroeste de la nave. Datable en el siglo XIII, es de piedra bien tallada y pulimentada. Tiene por base dos escalones circulares y monta sobre doble tambor. El lateral de la copa consta de una superficie inferior e inclinada y de otra superior y vertical. En la superficie inclinada destacan en bajorrelieve tres peces dispuestos en Y, cuyas cabezas convergen al centro y montan sobre una de las aletas pectorales del animal contiguo. Es un bello símbolo cristológico que alcanza una dimensión trinitaria, cuya iconografía se comprende bien al ser puesta en relación con la participación del Padre, del Hijo y del Espíritu Santo en este sacramento y con las mismas

aguas bautismales —pues el pez es también símbolo de la gracia bautismal³³—, aunque no consiga alcanzar las cotas estéticas de la benditera románica de la iglesia de Saint-Aventin de Larboust (Haute Garonne, Francia). En la superficie vertical se desarrolla un friso de estrellas alternadas con bolas jaquesas, cuyas extremidades son ocupadas por sendos motivos de carácter vegetal estilizado. Para sujetar la pila a la pared, en la parte trasera de la copa se halla un espolón que, actualmente, no realiza su cometido.
