# *Las últimas pérdidas de arquitectura civil de los siglos XV-XVI en Zaragoza*

CARMEN GÓMEZ URDÁÑEZ

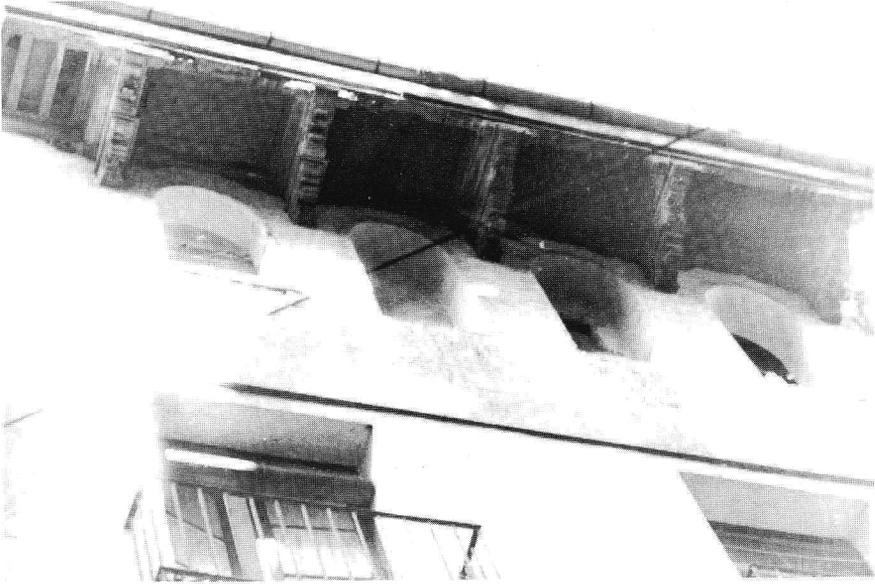
*Fig. 1. Mirador y alero de lóbulos de la casa n° 5 de la calle Cinegio.*

En octubre de 1993 se derribó sin inspección alguna de su interior a pesar de que la fachada conservaba un mirador y un alero de lóbulos de aire aún gótico y de que desde comienzos de siglo era considerada la casa principal de la poderosa familia conversa de La Caballería.

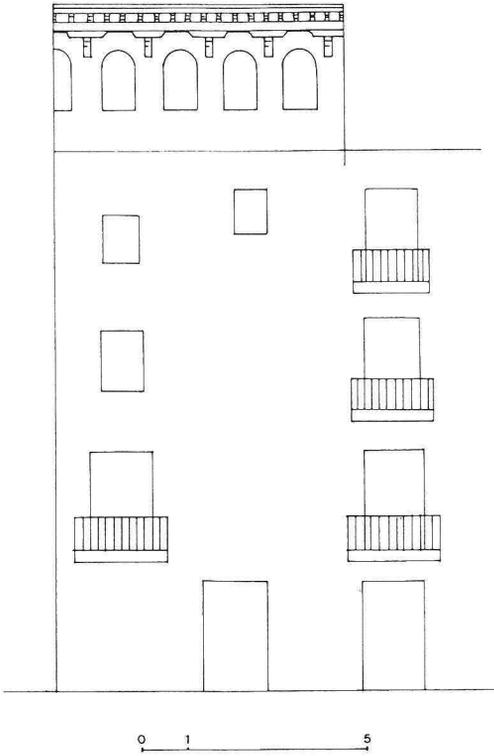
*Fig. 2. Alzado de la casa n° 5 de la calle Cinegio en 1910.*

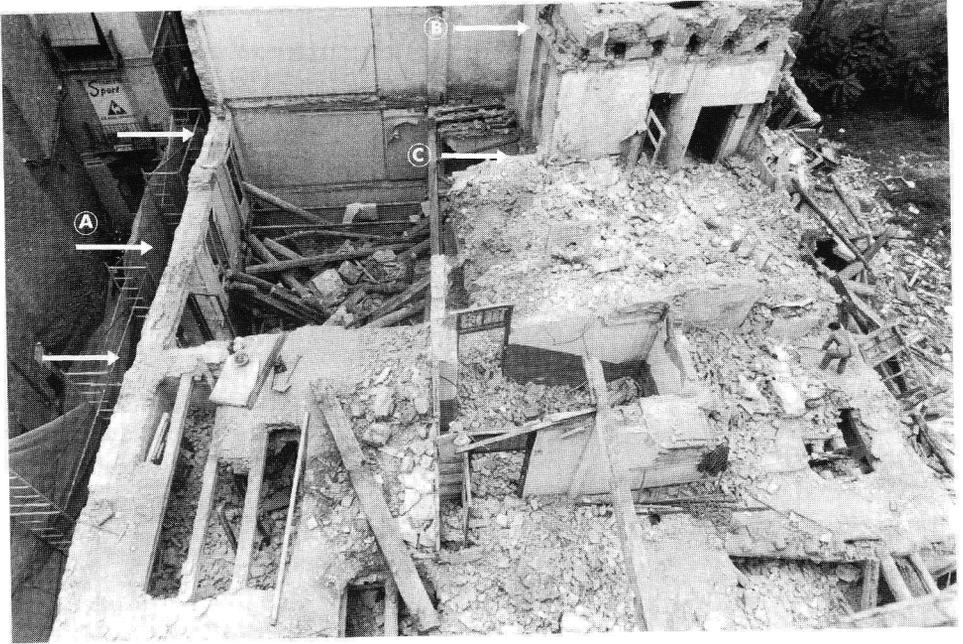
Fig. 3. Demolición de la casa nº 5 de la calle Cinegio. Las flechas indican la ubicación del forjado inferior de la sala (A) y la de las dos cámaras que conservaban sendos alfarjes (B: el de piezas labradas, y C: el de decoración pintada). (Foto Oliver Duch. Heraldo de Aragón).

En el derribo se produjeron espectaculares hallazgos. Varias techumbres se encontraban in situ cubriendo al menos tres estancias de la casa original. Una, sobre una cámara de unos 9×5 m, situada en la planta noble, era un alfarje articulado por tres llamativas jácenas molduradas y decoradas en los papos con motivos vegetales y de *claraboya*, que apoyaban en canes lobulados y rematados con hojarasca. Las tres grandes vigas determinaban cuatro calles atravesadas por jaldetas agramiladas. De estructura típica, y de factura muy cuidada, era una obra equiparable en calidad, estilo y cronología a las techumbres que alberga el Torreón Fortea.

Inmediatamente debajo, en otra habitación de la planta calle, coincidente con la anterior no sólo en la ubicación sino en las dimensiones, había otro alfarje estructuralmente idéntico al descrito: tres potentes jácenas transversales compartían el espacio en cuatro calles atravesadas por jaldetas bajo la tablazón de cierre. A diferencia de la techumbre de encima, ninguna de estas piezas tenía labra alguna; se encontraban simplemente escuadradas. Pero originalmente no carecieron de decoración. Una vez desmontada la techumbre, ha sido visible la llamativa pintura que las cubría en las zonas del maderamen que estuvieron ocultas, donde los pigmentos quedaron a salvo de repintes y de sucie-

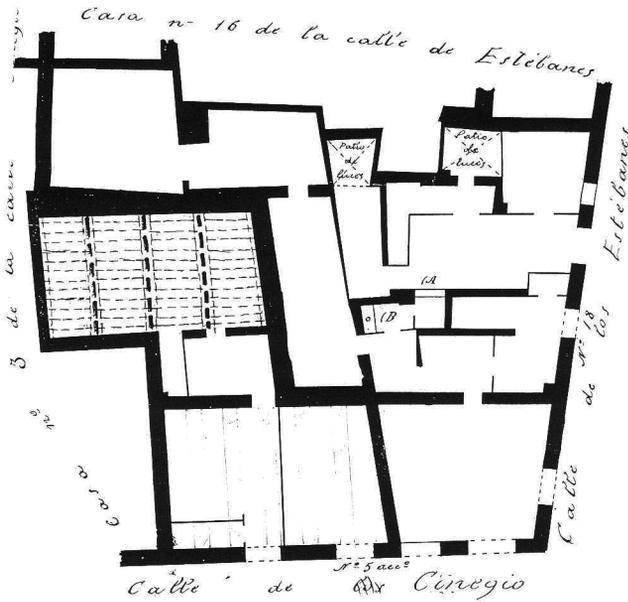
Fig. 4. Casa nº 5 de la calle Cinegio, según D. Casañal, con la representación esquemática de dos de las techumbres encontradas en ella (el dibujo más nítido, que corresponde al alfarje con talla conservado, se debe a los técnicos de la Gerencia de Urbanismo).

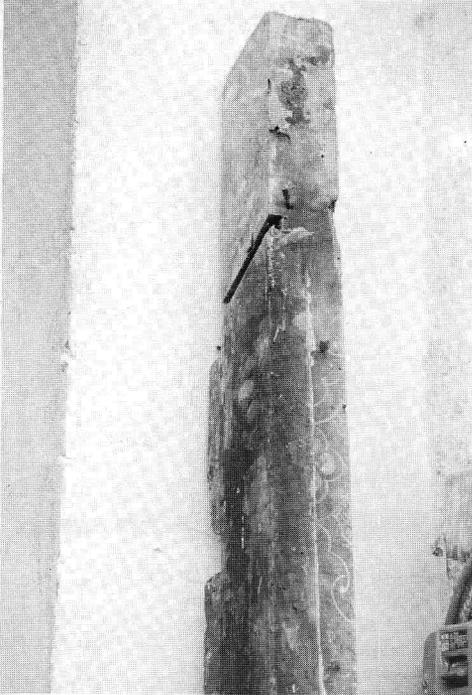
*Fig. 5. Casa de la calle Cinegio 5. Pintura sobre una jadeta del alfarje de la planta baja.*

dad. Las últimas jaldetas de las calles, que quedaban parcialmente embutidas en la pared, exhiben vivos motivos florales de colores azules, amarillos y blancos sobre el campo rojo de las piezas, mientras que los saetinos de la tablazón conservan en sus extremos la alternancia de dos temas: una esquemática filacteria sugerida por ondas de color amarillo y una flor sencilla en color blanco, todo sobre el fondo rojo predominante de la techumbre. La luminosidad de una policromía brillante convenía mucho a las tramas enmaderadas que enriquecían las estancias bajas de las viviendas de calidad.

Valorada la trascendencia de esta techumbre, sería muy lamentable que no fuese recuperada adecuadamente. Eliminar la capa negruzca que cubre la pintura original es una operación sencilla que debe acometerse, si no se quiere seguir perdiendo aún más la casa de la Caballería y cualquier jalón que sirva para conocer la casi extinta arquitectura civil temprana de Zaragoza.

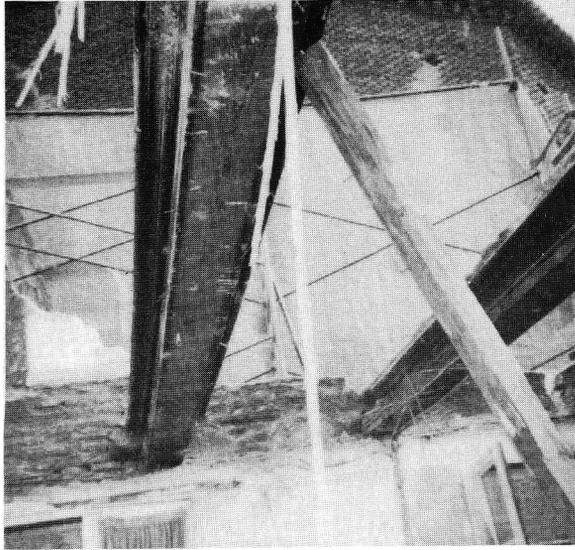
*Fig. 7. Demolición de la casa n° 5 de la calle Cinegio. Restos de la techumbre de la sala. Se aprecian las vigas principales con piezas molduradas (media caña entre dos bocelos) adheridas en la parte superior de sus laterales. La sobrevigueta moldurada del papo había sido desprendida antes para disponer un falso techo.*  
(Foto Fernando Aguerri).

La sala era la estancia más importante de una vivienda; la de más amplias dimensiones y la más cuidada con decoración arquitectónica y con mobiliario. La de la casa de la Caballería tenía unos 6 metros de altura —pudo albergar dos plantas cuando se distribuyeron pisos en su interior— unos 6 de anchura y es presumible que una largura de en torno a 12 —probablemente más— teniendo en cuenta las proporciones alargadas y esbeltas de los espacios de este tipo en el filo del cambio de los siglos XV al XVI en el que nos encontramos. La techumbre que la cubría también era la mejor de la casa. Su aspecto, en consonancia con la extensión del espacio que cubría y con las proporciones de éste —la techumbre se desarrollaba mucho en profundidad porque la sala era muy alta— debía de ser imponente. Además era estilísticamente la más avanzada de todas. Se resolvía según el sistema tradicional de los alfarjes pero ya no podía considerarse tal. El efecto lineal característico de las obras medievales había sido sustituido por otro más plástico. Las jácenas y jaldetas simplemente escuadradas y agramiladas habían dejado paso a vigas completamente enfundadas en un molduraje muy desarrollado. Y éste adquiriría un protagonismo excepcional puesto que las aparentes vigas mayores determinaban calles sumamente estrechas (de unos 80 cm, cuando las jácenas se extendían unos 60)<sup>3</sup>.

Estas transformaciones hacían de la techumbre una obra de excepcional interés. Conocer los pasos más tempranos de la sustitución de elementos arquitectónicos tradicionales por los de la nueva moda renacentista, en su versión italiana o según una interpretación local, es el tema más sugerente de los que forman parte de la problemática de la arquitectura del cambio del siglo XV al XVI. En Zaragoza apenas subsisten ejemplos equiparables: la techumbre de la sala de la casa de

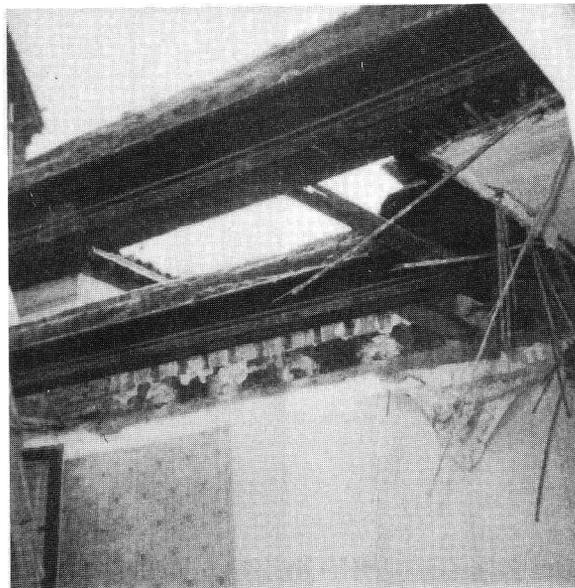
*Fig. 8. Demolición de la casa n° 5 de la calle Cinegio. Vigas mayores y huellas de las jaldetas en el muro.* (Foto Fernando Aguerri).

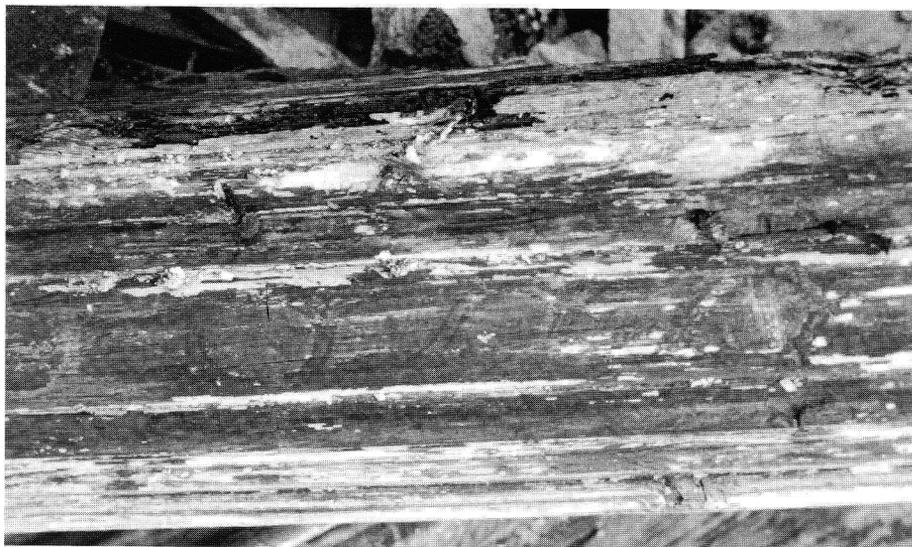
*Fig. 9. Demolición de la casa nº 5 de la calle Cinegio.  
Viga moldurada y pintada entre los escombros.*

Otros restos mencionables son algunas vigas molduradas de variado aspecto, dos de las cuales contaban con una decoración pintada casi desvanecida de la que destacaba una sucesión de círculos rojos y verdes enlazados por líneas negras formando ondas. Este motivo aparentemente anodino podría ser en realidad la huella de otro más significativo: el de una filacteria enrollada, o bien una interpretación simplificada suya, como la menuda que aparece en los saetinos del alfarje pintado mencionado. Este tema, con diversas variantes, se utilizó mucho en las fechas en las que se sitúa la casa. La mejor referencia puede ser la vistosa cinta bícroma, amarilla-dorada y roja, enrollada uniformemente sobre un vástago verde, que aparece sobre el *letrero* conmemorativo del alicer de la techumbre del salón del trono de la Aljafería.

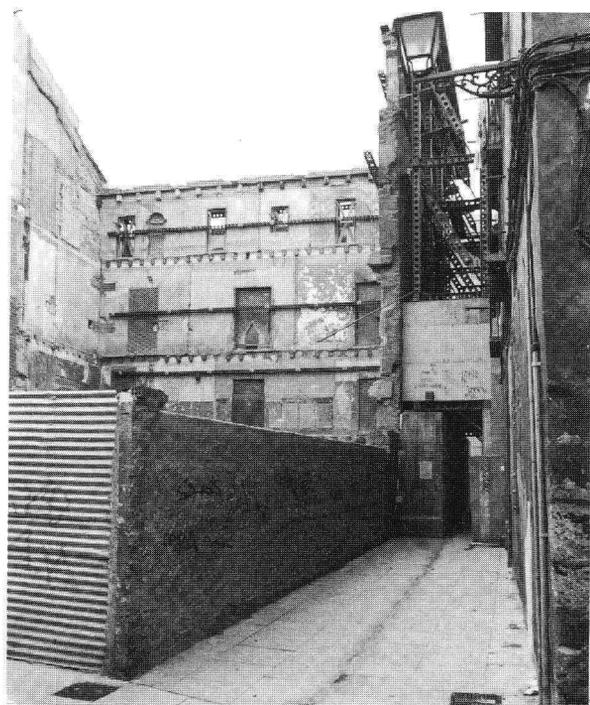
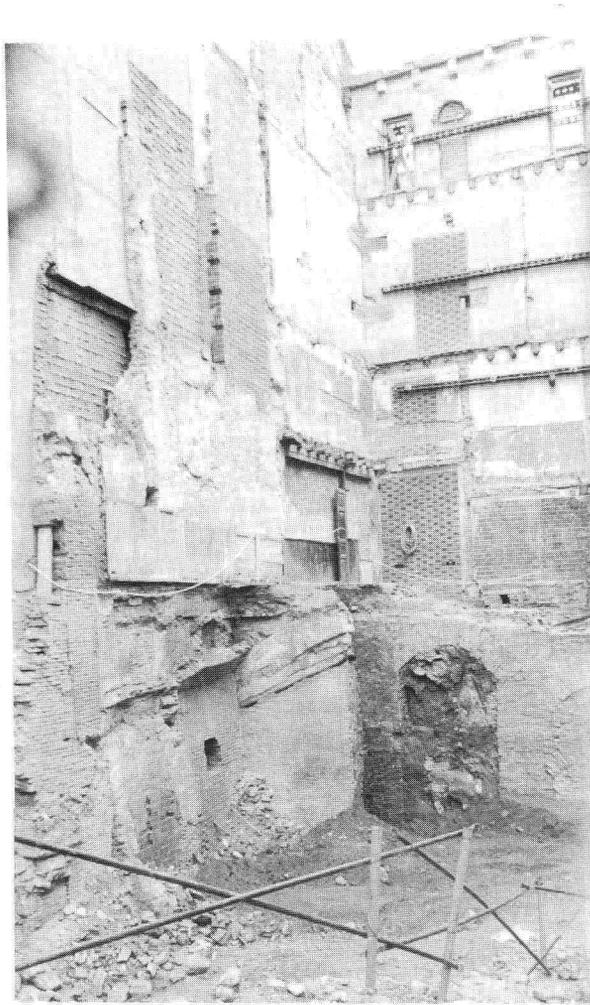
*Fig. 10. Vaciado del llamado palacio de Armijo, en la calle Don  
Juan de Aragón. Septiembre de 1994.*

*Fig. 11. Vaciado del llamado palacio de Armijo, en la calle Don Juan de Aragón. Septiembre de 1994.*

En septiembre de este año 1994, cuando finalmente ha sido acometida la obra, ha podido apreciarse el planteamiento con el que ha sido concebida la actuación sobre el edificio: tras las fachadas apuntaladas, no queda nada de la casa original. Todo el interior ha sido vaciado hasta los cimientos, con la intención de levantar una reproducción en la que se instalarán elementos reservados de la casa demolida, como son las columnas de su patio.
