## Fotografía, arquitectura y restauración monumental en España

ASCENSIÓN HERNÁNDEZ MARTÍNEZ\*

*Desde su invención, la fotografía ha estado estrechamente relacionada con la arquitectura y ha sido una fuente fundamental para los historiadores del arte, como documento histórico que testimonia los sucesivos cambios de un monumento a lo largo del tiempo. Sin embargo, no han sido todavía analizadas en profundidad un tipo específico de imágenes: aquellas tomadas durante las obras de restauración, entre otras razones porque en su mayor parte no fueron publicadas, sino que permanecieron custodiadas en los archivos de los arquitectos o de las empresas constructoras.*

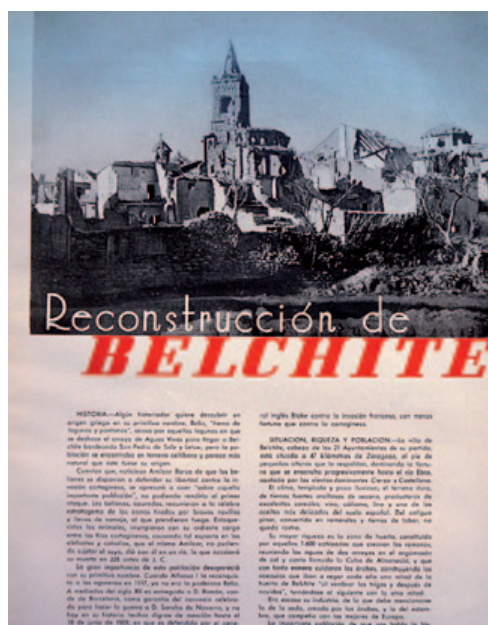
Fig. 1. Artículo sobre la reconstrucción de la localidad zaragozana de Belchite, publicado en la revista *Reconstrucción*, 1, 1940.

Otro tipo de fotografías relacionadas con los procesos de restauración en los monumentos españoles, mostrando en especial el antes y el después de las intervenciones, son las publicadas en revistas especializadas y catálogos de exposiciones de arquitectura. En este sentido, la circunstancia de haberse producido la guerra civil, con todo el proceso de destrucción inherente a un conflicto bélico y la reconstrucción posterior en el marco de un contexto histórico fuertemente ideologizado como fue el de la dictadura franquista, potenció el uso de la fotografía como un instrumento fundamental para construir una imagen determinada del país, en el que se subrayaba el papel del Caudillo como artífice de la recuperación nacional. En este contexto revistas como *Reconstrucción* (publicada por la Dirección General de Regiones Devastadas), *Revista Nacional de Arquitectura* (publicada por la Dirección General de Arquitectura), esta última nueva versión actualizada tras la guerra de la magnífica *Arquitectura* (editada entre 1918 y 1936),<sup>7</sup> potenciaron de manera extraordinaria el desarrollo de la fotografía de arquitectura, con especial atención como correspondía a la situación del país, a los monumentos restaurados y los pueblos y ciudades reconstruidos [figs. 1 y 2].

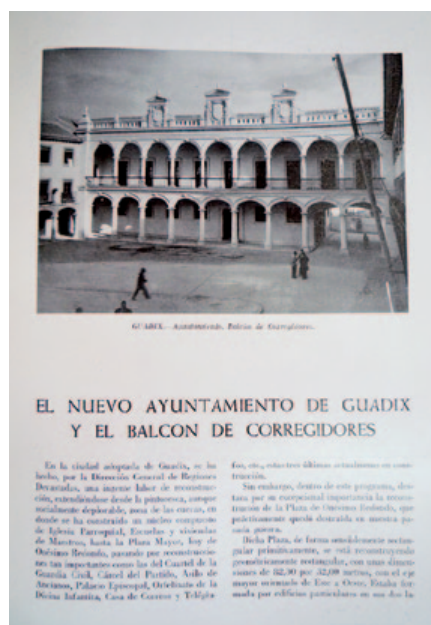
Fig. 2. Artículo sobre la reconstrucción del balcón de Corregidores de Guadix, publicado en la revista *Reconstrucción*, 96, 1949.

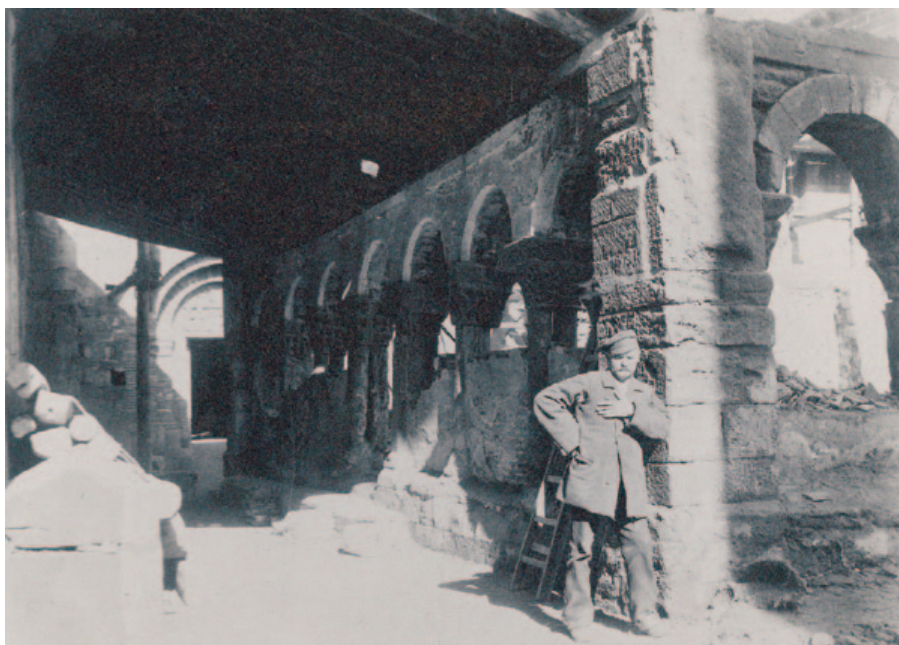
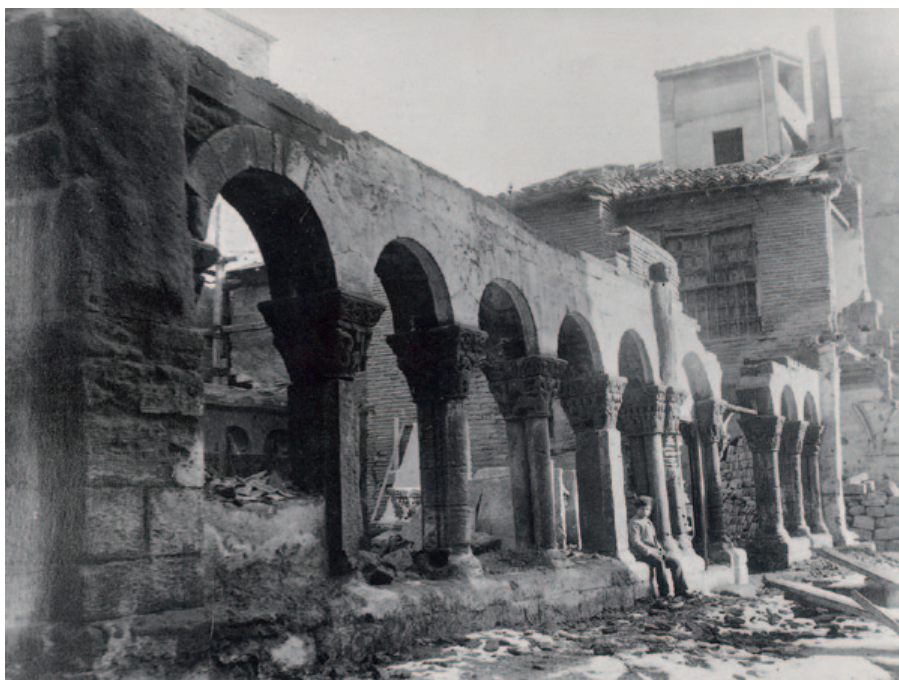
*Figs. 5 y 6. Vista del claustro de San Pedro el Viejo (Huesca), tomadas por el arquitecto Ricardo Magdalena, antes de su restauración en 1890, incluidas en la memoria descriptiva del proyecto (AGA).*

ser restaurados,<sup>20</sup> mientras en Alemania la fotografía se convertía en herramienta imprescindible para la autenticación de los hallazgos arqueológicos.<sup>21</sup> Por su parte, en Italia, el arquitecto Giacomo Boni documentó a través de fotografías su restauración del Palacio Ducal de Venecia e impulsó como Inspector de Monumentos del Ministerio de Instrucción Pública, la toma de imágenes para ilustrar el catálogo de los edificios antiguos del país.<sup>22</sup> En España, arquitectos como Ricardo Magdalena, tomaron abundantes fotos de monumentos antes de la restauración, como demostración fehaciente de la necesidad de intervenir en los mismos; las fotografías tomadas en 1890, del claustro de la iglesia oscense de San Pedro el Viejo, son una muestra evidente de ello<sup>23</sup> [figs. 5 y 6].

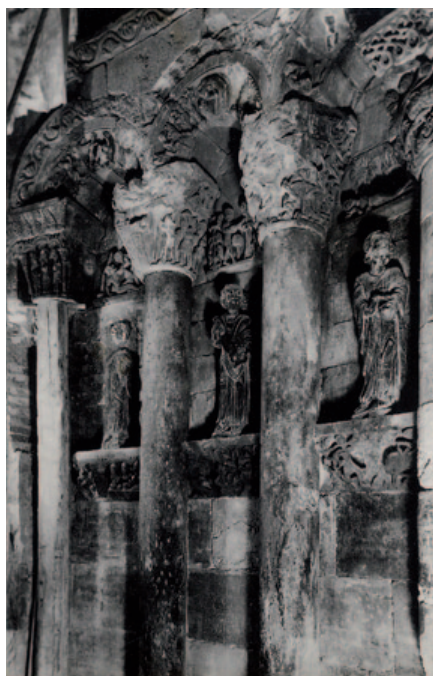
*Fig. 7. Descubrimiento de las esculturas que decoraban el interior del ábside románico de la catedral de la seo de Zaragoza, durante la restauración acometida por el arquitecto Manuel Lorente Junquera en 1959 (AGA).*

sobre el arte del Camino de Santiago como subrayaba Íñiguez Almech en un artículo publicado en 1962, en el que aparecían las fotos de dicho ábside: *pero lo más importante, sin duda y conviene repetirlo, es el problema que [el descubrimiento de escultura en la Seo] plantea sobre la existencia ignorada de ábsides ricos en escultura; en este aspecto su interés sube de punto hasta conseguir categoría única*<sup>29</sup> [fig. 7].

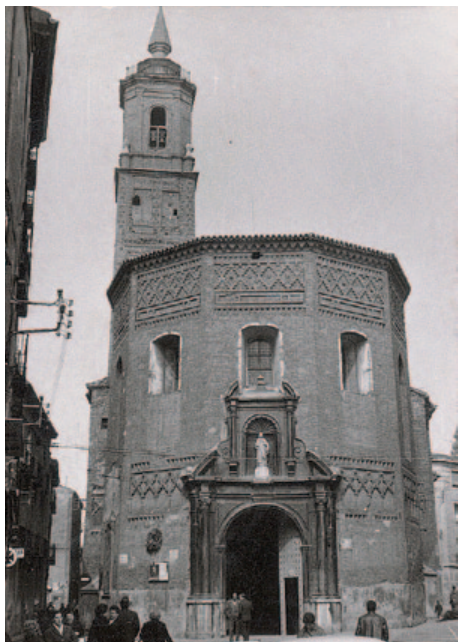
*Fig. 8. La iglesia parroquial de la Magdalena antes de la restauración realizada entre 1967 y 1970. Archivo General de la Administración (AGA).*

En este caso la fotografía sirvió para documentar paso a paso el proceso de desmonte del tercer cuerpo barroco de la torre y la construcción del nuevo cuerpo de estilo mudéjar, hasta en sus más mínimos detalles. De hecho son numerosas (en el AGA se conserva una carpeta con más de doscientas imágenes del proceso, incluyendo fotos de los planos y también croquis y diseños originales de los arquitectos), las fotografías generales de la torre, pero también otras tomadas desde la misma construcción a los obreros en el proceso de realización de los arcos que la decoraban, con la vista del templo del Pilar, al fondo. Son, realmente, fotografías singularísimas, dado que en pocas ocasiones conservamos imágenes de la construcción de una torre 'medieval' (¡en el siglo XX!, paradojas de la restauración monumental...), y menos con tanto detalle [figs. 8-11].

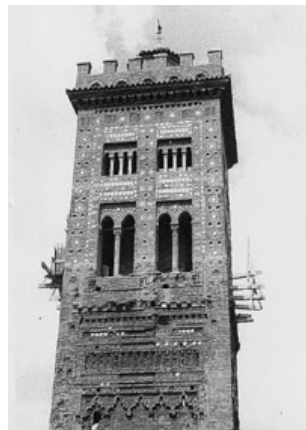
*Figs. 10 y 11. Detalles de la reconstrucción del tercer cuerpo de la torre de la iglesia parroquial de la Magdalena en 1966 y 1967 (AGA).*

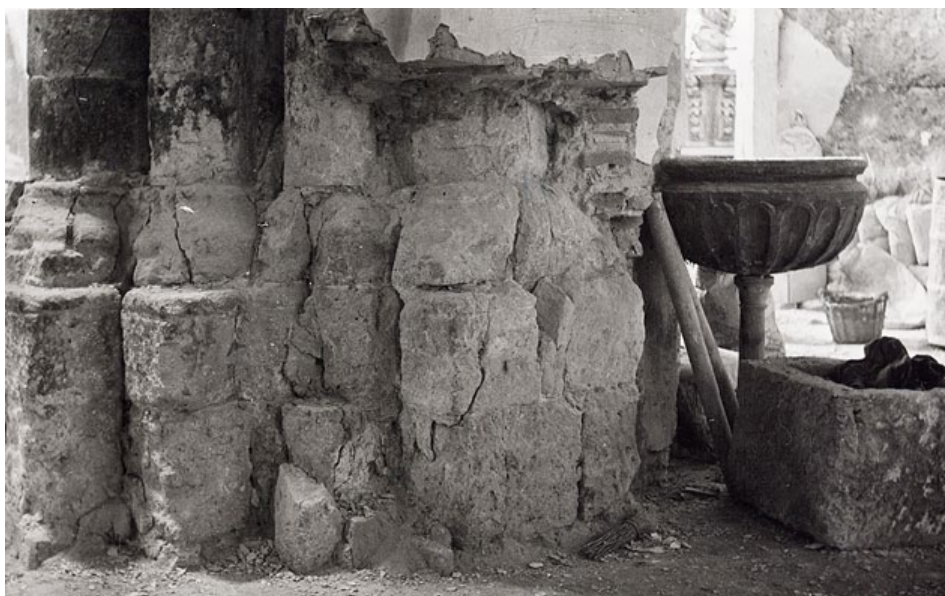
Fig. 12. Iglesia de San Miguel, Daroca. Detalle de los sillares degradados en las basas de algunas columnas, interior del templo, 1962. Archivo familiar empresa Tricás.

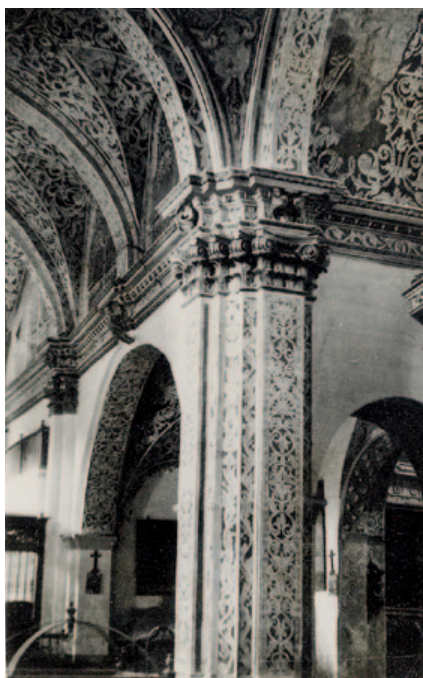
Fig. 13. Iglesia de San Miguel, Daroca. Interior del templo antes de la restauración, 1963. Archivo familiar empresa Tricás.

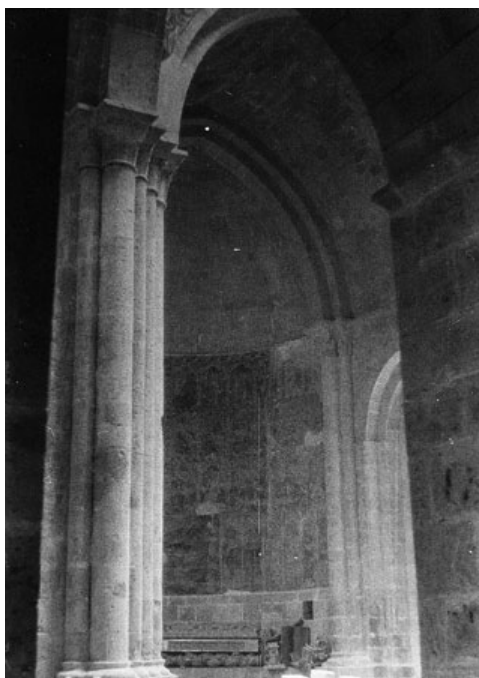
Fig. 14. Iglesia de San Miguel, Daroca. Interior del templo tras las obras de restauración dirigidas por el arquitecto Lorente Junquera en las que se sacó a la luz la fábrica medieval del templo, hacia 1965. Archivo familiar empresa Tricás.

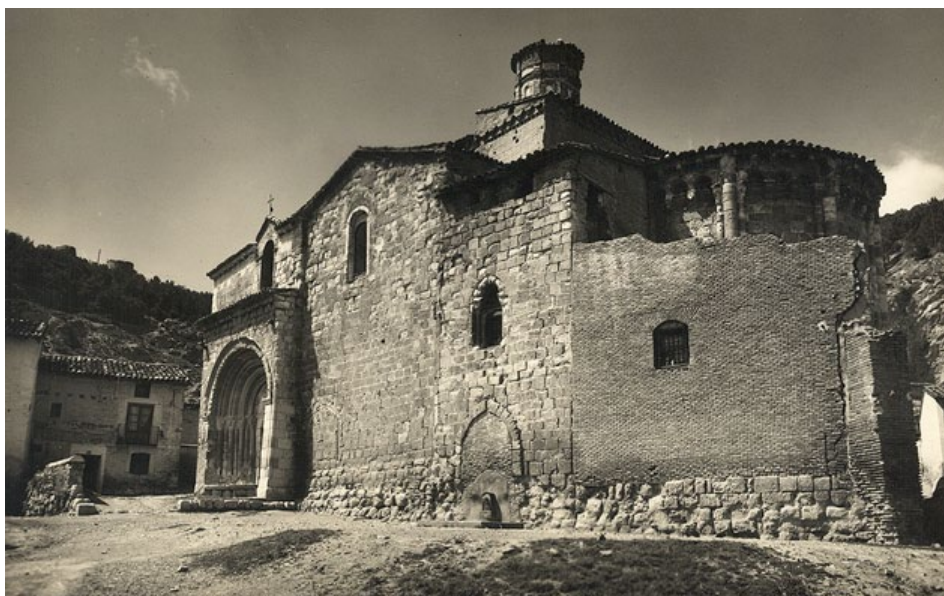
*Fig. 15. Iglesia de San Miguel, Daroca. Exterior del templo antes de la restauración.  
Postal de los años 50, colección particular.*

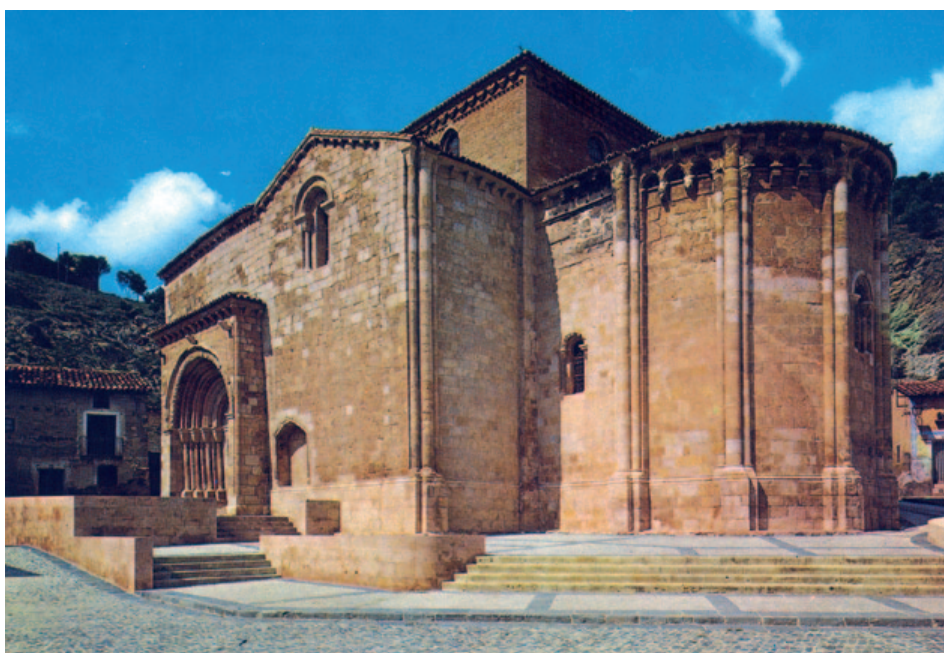
*Fig. 16. Iglesia de San Miguel, Daroca. Exterior del templo después de la restauración.  
Postal de los años 70, colección particular.*

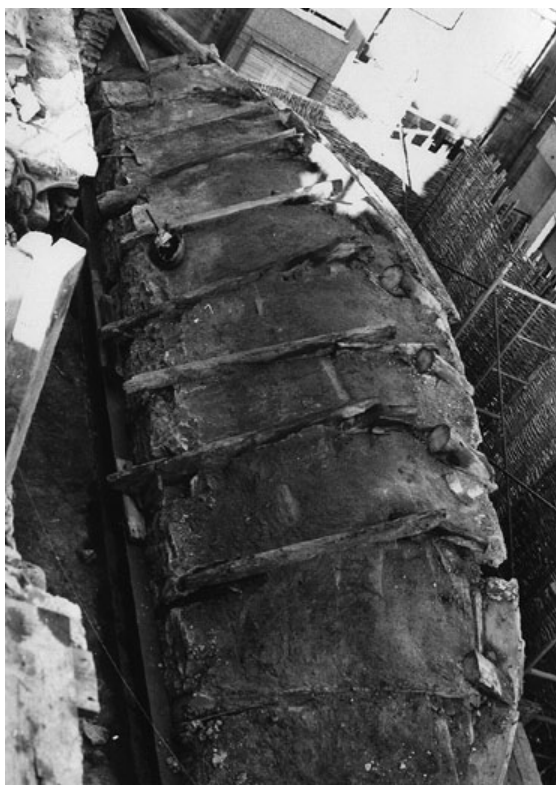
*Fig. 17. Iglesia de San Miguel de los Navarros, Zaragoza. Detalle de la estructura dañada del tejado que cubría la fachada en diciembre de 1975, antes de su restauración por Chueca Goitia. Archivo familiar empresa Tricás.*

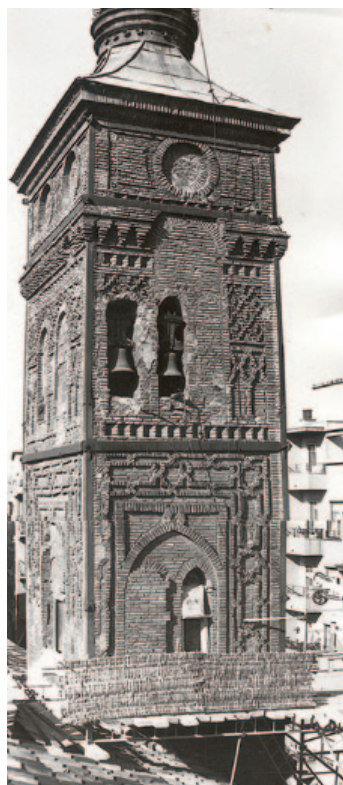
*Fig. 18. Iglesia de San Miguel de los Navarros, Zaragoza. Detalle de la estructura dañada del tejado que cubría la fachada en enero de 1978, antes de su restauración por Chueca Goitia. Archivo familiar empresa Tricás.*

No consta, hasta el momento, que Chueca redactara un tercer proyecto de restauración (al menos no se ha localizado todavía en el AGA, si bien existe una referencia en las bases de datos al mismo), pero lo cierto es que la intervención en el templo continuó en los años siguientes, ya que a juzgar por las fotos tomadas por el constructor Tricás, unas 30 entre enero y octubre de 1978, se abordó la restauración de los paños decorativos de la torre mudéjar, una parte que aparecía incluida en el primer proyecto (1971), pero que todavía no había sido llevada a cabo [fig. 18].
