## ZARAGOZA Y SU ARQUITECTURA CIVIL DE LA EDAD MODERNA\*

CARMEN GÓMEZ URDÁÑEZ\*\*

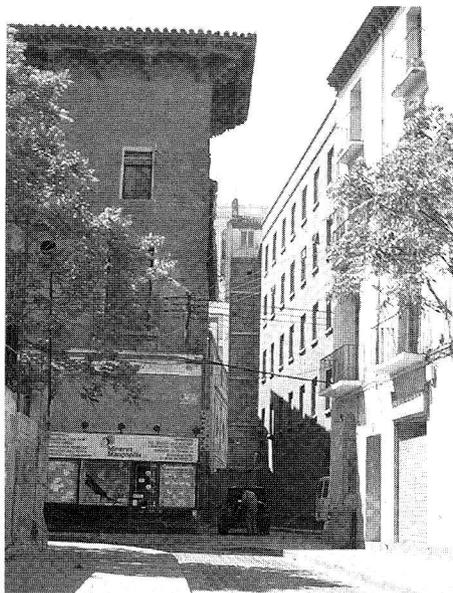
Fig. 1. A la izquierda, palacio de Fuenclara. A la derecha, en primer término, número 1 de la calle Gil Berges.

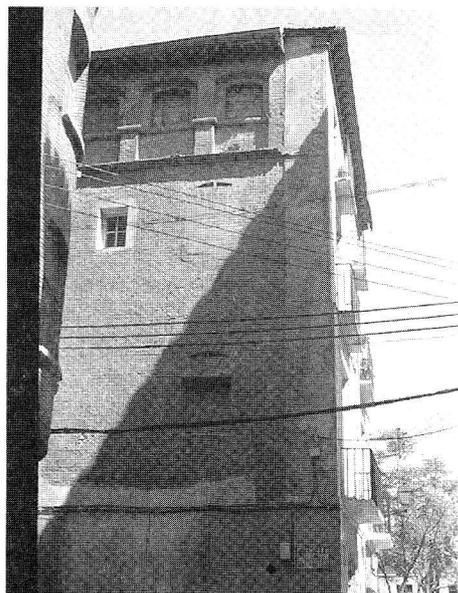
Fig. 2. Gil Berges 1. Detalle del mirador y de los vanos cegados en el muro lateral Sur.

En la casa de Gil Berges 1 estos rasgos consistían en la forma muy rebajada de los arcos doblados —que habría que haber analizado detenidamente cuando ello aún era posible para comprobar que no se debían a alguna modificación de su estado original— y en las desarrolladas molduras que subrayaban la base del *mirador* y la línea de los pretiles, corrida a través de los *pilares* intermedios de los arcos. Estas impostas, de ladrillos aplantillados y con forma de bocel aparentemente, no eran elementos nuevos pero sí se habían tratado de una manera distinta: especialmente su tamaño habría sido considerado en el siglo XVI excesivo e inarmónico en el conjunto de la configuración del *mirador*.

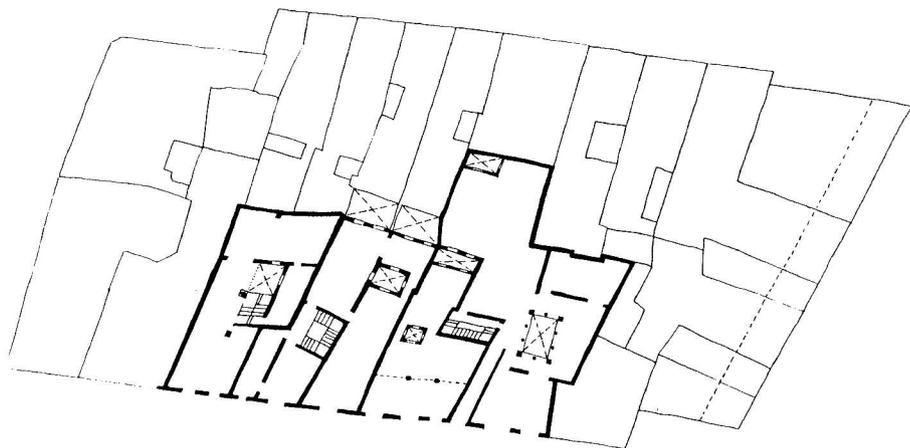
Fig. 3. Calle San Blas. Destacados, los números 12, 10, 8 y 6, de izquierda a derecha. Sobre parcelario de D. Casañal, modificado para indicar los elementos comentados en el texto. 12: columna jónica y estructura de vigas y pilares, en relación con la escalera y una pequeña luna. 8: dos columnas toscanas en planta baja. 6: luna columnada.

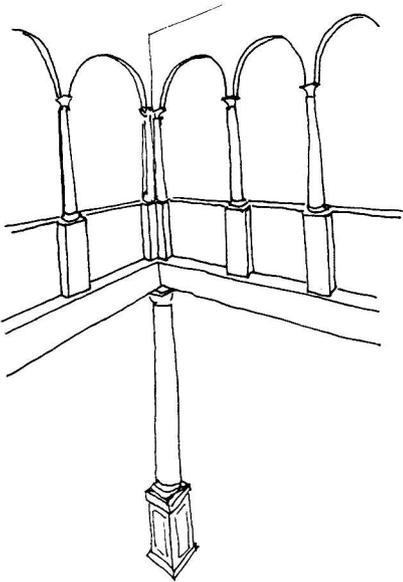
Fig. 4. San Blas 6. Reconstrucción ideal del patio a partir de los elementos existentes. La columna toscana sobre plinto de la planta baja no corresponde al estado original.

La casa número 6 mantiene la planta superior de una luna con columnillas de fuste liso y capitel sencillo de tradición gótica que sostienen arquillos de medio punto. Aunque había sido recrecida, en origen sólo tuvo este piso y el inferior, que hoy ya no subsiste. En la planta baja, una columna toscana, elevada sobre un podio cajeadado, sostiene uno de los ángulos de este patio, pero no se corresponde con las columnillas, de interesante —por excepcional— capitel de perfil cóncavo de la galería de la planta principal. Sin duda la columna fue reutilizada en algún momento, como otras dos, toscanas, de torpe y desajustada interpretación en lo que respecta a los elementos constitutivos del capitel —baquetón y equino especialmente— que se encuentran en el contiguo número 8. Ninguna de estas tres columnas pudo configurar la base tetrástila de la luna, por el aspecto tardío que presentan, dentro del siglo XVI no obstante, frente al temprano de los menudos soportes de la planta superior del patio, a los cuales los arquillos de medio punto hacen situar ya, sin embargo, dentro del siglo XVI.

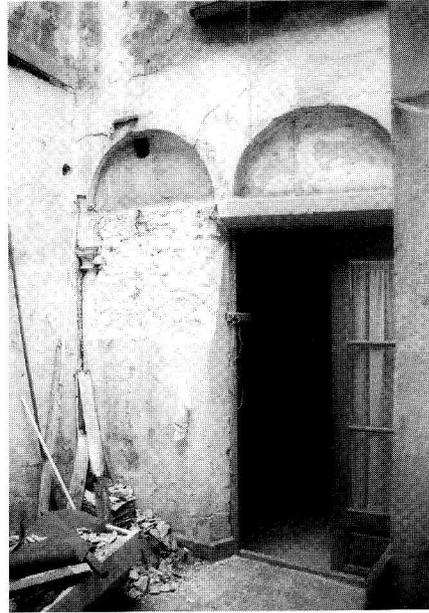
Fig. 5. San Blas 6. Ángulo NE. de la luna o patio.

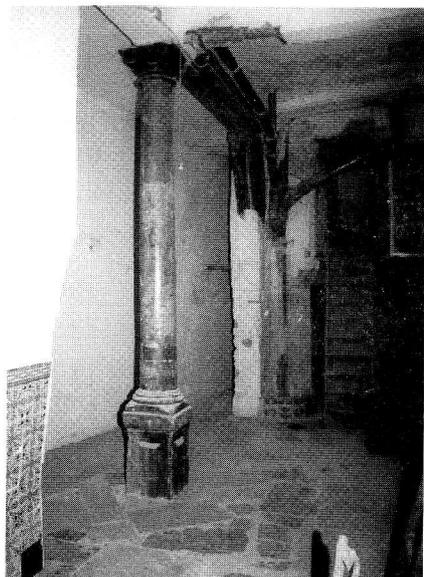
Fig. 6. San Blas 6. Columna toscana en la base —uno de los ángulos— de la luna conservada en la planta principal.

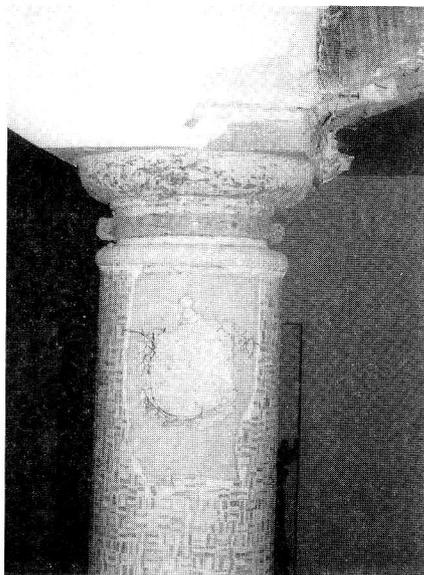
Fig. 8. San Blas 8. Una de las columnas toscanas instaladas en la planta baja.

En el interior del actual número 8, además de las dos columnas toscanas reaprovechadas, se reconocen forjados de bovedillas o *buel-tas*, con vigas boceladas en los cantos, usuales en la arquitectura del

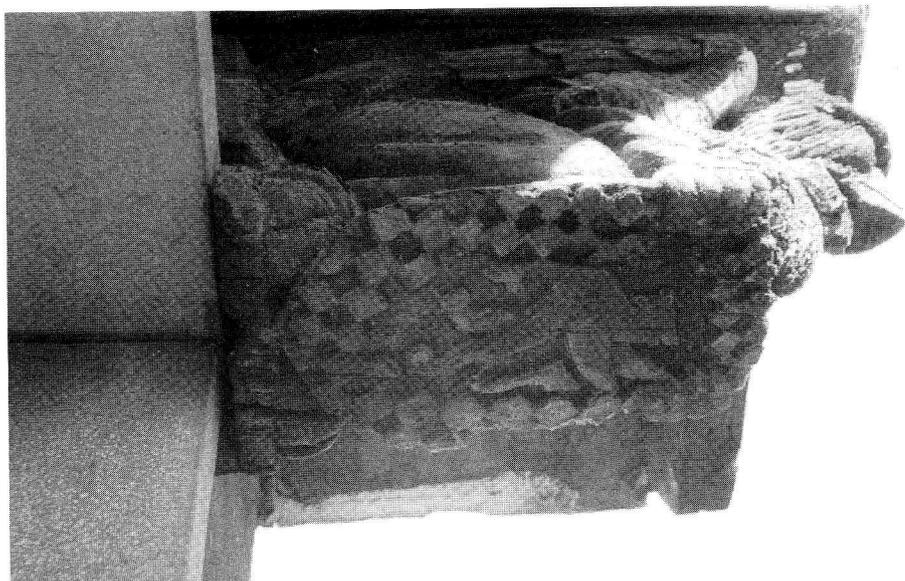
Fig. 7. San Blas 6. Can heráldico reinstalado en el alero.

En esta casa número 6 también habían subsistido otros elementos reaprovechados: los canes figurados, con escudos heráldicos, que presentaba el alero. Estas piezas, de filiación gótica, fueron reubicadas en el recrecimiento de la casa realizado en el siglo XIX. Lo evidenciaba su anómala disposición a lo largo del vuelo y lo ha confirmado la percepción, durante el derribo, del modo como estaban instalados en la armazón de la estructura. La procedencia de estos canes pudo ser otro alero pero también una estancia de esta u otra vivienda, donde tendrían más sentido las grotescas imágenes de poco sutil talla sosteniendo el arranque de las jácenas de un alfarje.

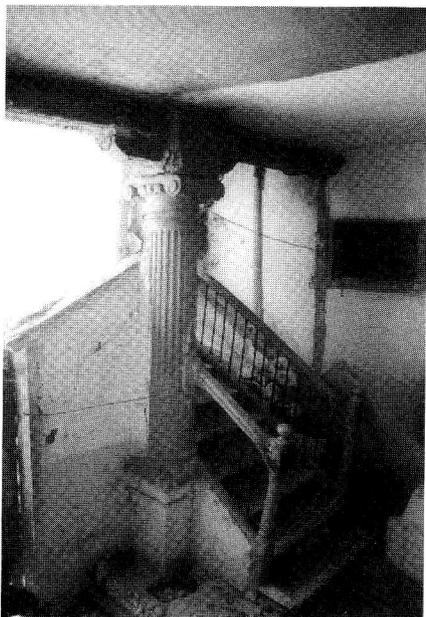
Fig. 9. San Blas 12. Columna y su plinto en la planta baja, apoyo de la estructura de pilares y vigas de madera de los pisos superiores.

El núcleo central de la casa presentaba una estructura completamente singular entre las conocidas de la arquitectura doméstica zaragozana del período renacentista. Esta estructura partía de una potente columna en la planta baja. Sobre ella, una sucesión de pilares de obra sostenían los *puentes* o jácenas con los que se articulaban, sin duda, los espacios de una escalera y un pequeño patio abierto, simple y de función meramente práctica, en el interior de la vivienda. La adaptación al

El renacimiento también se extendía a través de obras como esta, como demuestran los elementos clasicistas de la maciza columna jónica, apoyada en un plinto decorado con las mismas estrías que el fuste, y las ménsulas clasicistas de la estructura de madera mencionada.

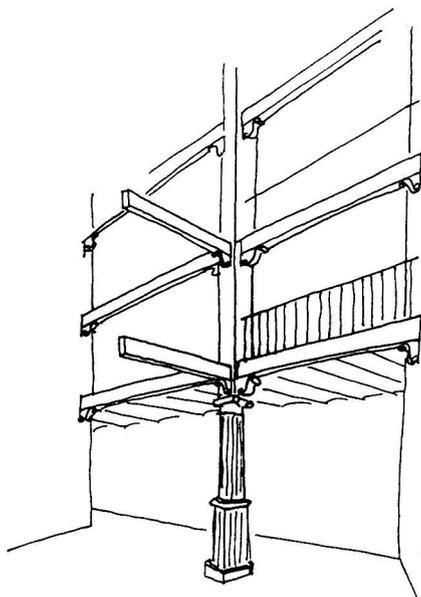
Fig. 10. San Blas 12. Estructura de la parte central de la casa.

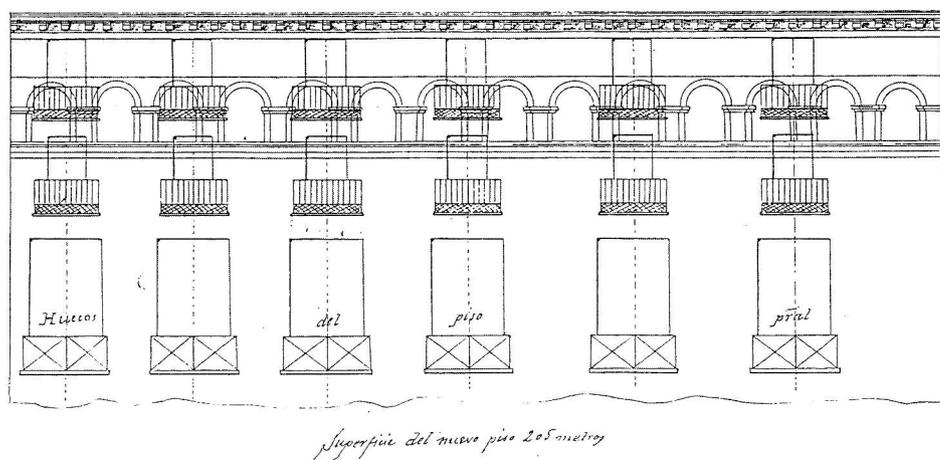
Fig. 11. Casa llamada de los Estébanes. Proyecto de reforma de la fachada realizado por Julio Bravo en 1898.

Lo que sí resulta significativo es el conjunto de restos caracterizados que se mantienen en la casa llamada de los Estébanes, después de que fuera reformada en diversos momentos, dos de los cuales, el s. XVII y el s. XIX, se advierten en los elementos más elocuentes del patio de columnas y de la fachada. Ésta fue recrecida y remodelada según un proyecto de Julio Bravo de 1898, según el cual, y como se solía hacer en otros casos de viviendas renacentistas de la ciudad, se mantuvo, cegado, el remate del *mirador*, con sus arquillos de medio punto. Lo que no registra el proyecto de Bravo es el aprovechamiento del alero, o de una parte de él, de la casa original del siglo XVI, que indudablemente es el que se ha mantenido, recortado, hasta la actualidad, cerrando el edificio decimonónico.

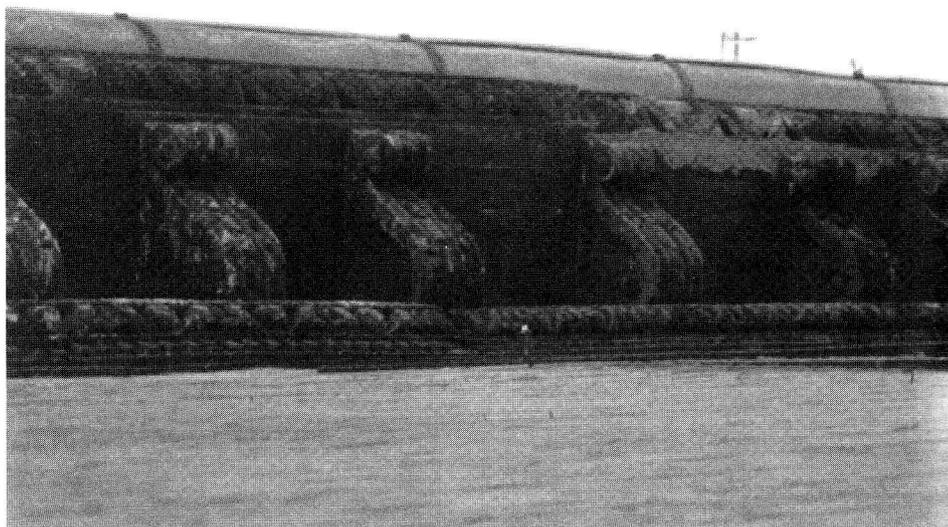
Fig. 12. Casa llamada de los Estébanes. Alero del siglo XVI reinstalado en la fachada.

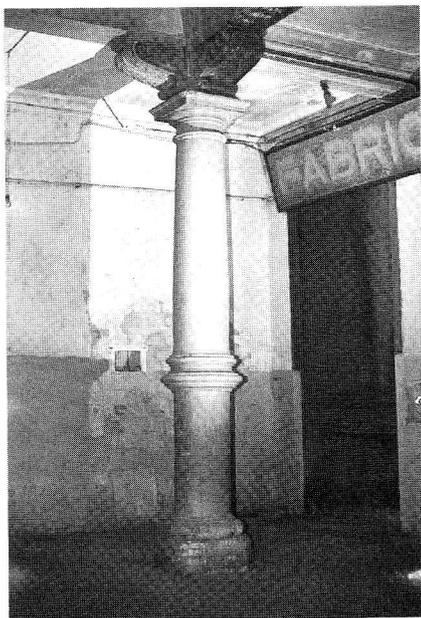
Fig. 13. Casa llamada de los Estébanes. Columna toscana anillada de la planta baja de la luna. Hoy, pasaje de los Giles.

El patio, de cuatro potentes columnas toscanas, es comparable al del cercano palacio de Fuenclara —originariamente, de la familia Agustín— y seguramente de las mismas fechas. El de Fuenclara, o

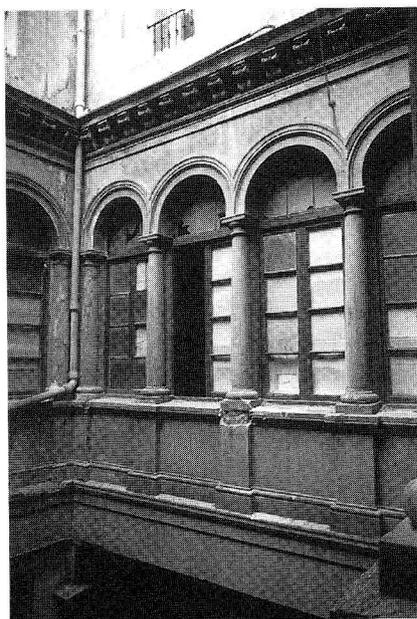
Fig. 14. Casa llamada de los Estébanes. Planta principal de la luna.

Agustín, también se dispuso en el s. XVII dentro de un edificio muy anterior. Por último, es seguro que la obra de la planta principal, en la que además de la luna, de columnillas toscanas y arcos de medio punto, se conserva una galería de arquillos y columnas idénticos a los de este patio columnado, fue remozada o retocada en el siglo XIX.
