Casa Berdié en Tamarite de Litera (Huesca): la destrucción de un inmueble señorial con un pasado indiano

Casa Berdié in Tamarite de Litera (Huesca):
the destruction of a manorial Property with an “indiano” past

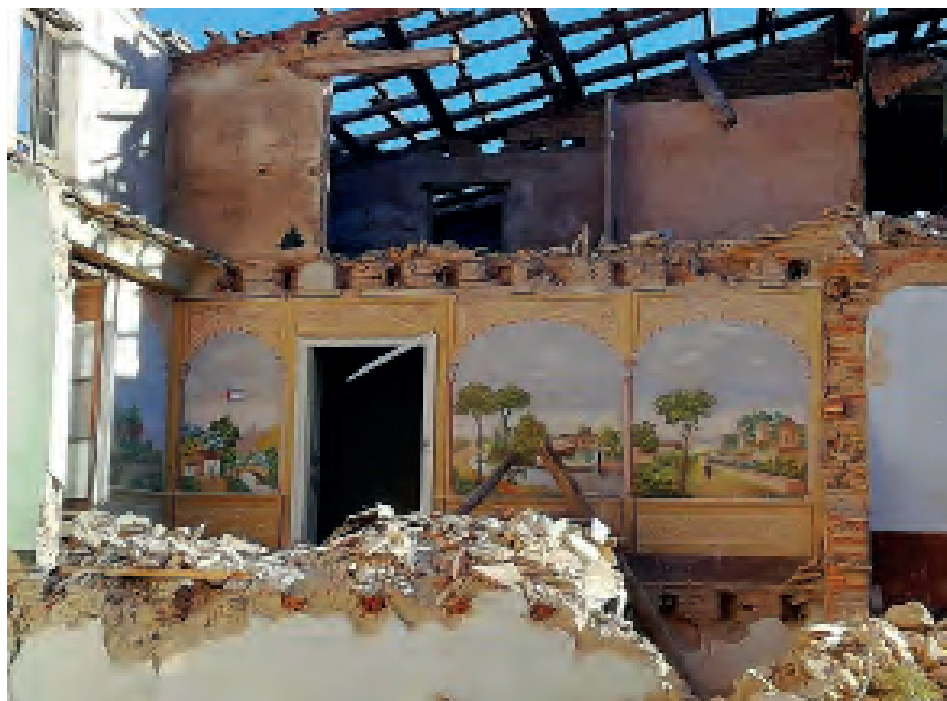
Fig. 1. Tamarite de Litera (Huesca). Casa Berdié durante su proceso de derribo en diciembre de 2020. Pinturas murales de finales del siglo XIX, comienzos del siglo XX, modificadas en los años veinte.

El pasado día 5 de diciembre de 2020 teníamos noticia del derribo de una emblemática casa del centro histórico de Tamarite de Litera (Huesca).¹ Tras la demolición de la parte superior de la fachada, quedó expuesto a la vista de los vecinos un conjunto de pinturas de paisajes, llamando la atención una inconfundible bandera de la Cuba republicana, elemento que ponía de manifiesto la singularidad del inmueble derribado [fig. 1]. Se trataba de Casa Berdié, una casona señorial ubicada en un punto neurálgico del casco urbano de la localidad, entre la casa consistorial y la iglesia de Santa María la Mayor. Dicha actuación de derribo fue aprobada por la Comisión Provincial de Patrimonio Cultural de Huesca en una orden fechada el 28 de julio de 2020.²

góticos. Por debajo de las representaciones figurativas discurría un zócalo también pintado en el que se imitaban piedras nobles. Las pinturas representaban vistas de paisajes rurales, con casas dispersas, un río sorteado por puentes, las ruinas de un castillo, etc. La única pintura de ambientación urbana mostraba una plaza porticada representada de forma naïf, incluyendo al fondo un edificio de mayor entidad coronado por una bandera de la España republicana, modificada seguramente en tiempos de los Berdié.²³ La estancia contaba con un suelo de baldosa hidráulica con motivos de ajedrezado en los extremos y en el centro se representaban flores a modo de gran alfombra. La sala se cubría por un techo de bovedillas de medio punto. Las demás estancias fueron decoradas con papeles de pared, algunos de ellos con representación de cestas de flores.

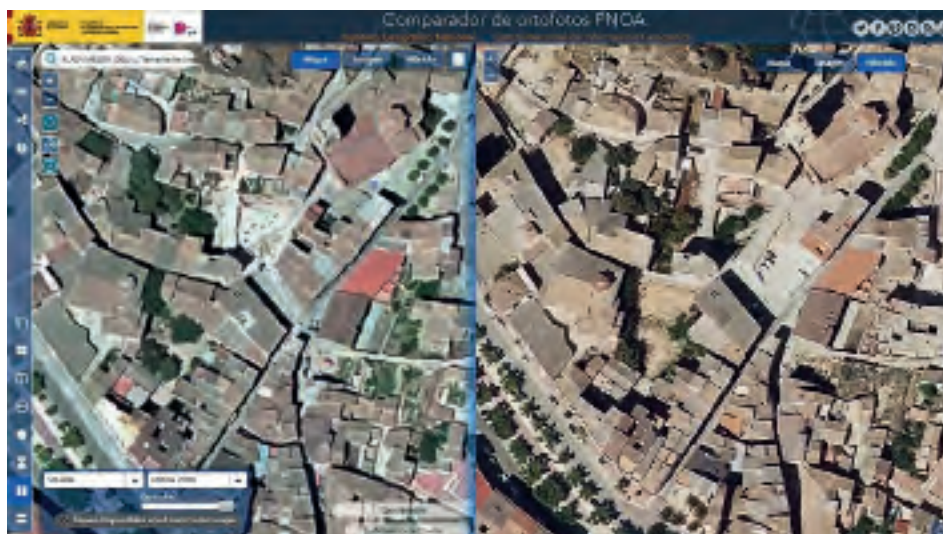
Fig. 3. Comparador de ortofotos del PNOA, a la izquierda imagen del SIGPAC (1997-2003), a la derecha imagen de PNOA (2018). En el centro, marcada con una cruz, Casa Berdié. Fuente: Instituto Geográfico Nacional.

Gracias a las ortofotos realizadas por el Plan Nacional de Ortofotografía Aérea (PNOA) podemos evaluar la evolución del entorno en los últimos años. En la ortofoto de 2009 todavía es posible apreciar la existencia de una vivienda anexa al lado oeste de Casa Berdié, ofreciendo su fachada hacia la calle Caballeros. Se trataba de Casa Purroy, otra interesante construcción en cuya fachada se encontraba labrado en piedra el escudo de armas de los Purroy de Montanera, conservado hoy en día en el Museo de Zaragoza.¹¹ Dicha vivienda fue derribada en los años siguientes, apreciándose el solar vacío en la ortofoto de 2012. Esta demolición modificó sustancialmente el jardín de Casa Berdié, constatándose en las imágenes aéreas la pérdida de buena parte de su arbolado. La comparación con ortofotos anteriores como las del Sistema de Información Geográfica de Parcelas Agrícolas (SIGPAC), fechadas entre 1997 y 2003, ponen de manifiesto la destrucción de abundantes inmuebles en el entorno de la plaza del Mesón, especialmente en la calle Caballeros, una de las más monumentales del caso histórico de Tamarite, irremediadamente dañada con la pérdida de estas casonas [fig. 3].

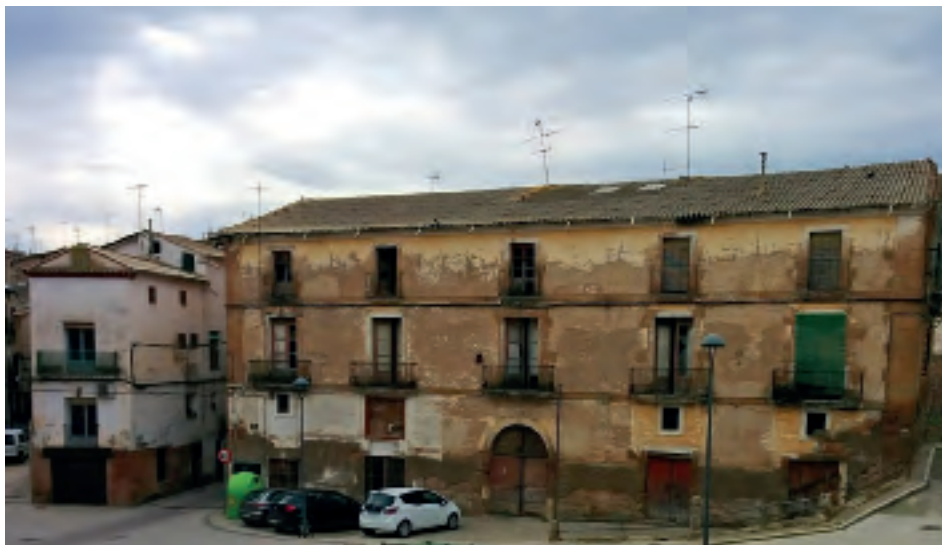
Fig. 4. Fachada principal (plaza del Mesón) de Casa Berdié, en 2018. Fotografía: CELLIT.

El inmueble presentaba una fachada orientada al nordeste, revelando una gran armonía constructiva, organizándose en planta baja y dos en altura [fig. 4]. En el centro de la fachada, en la planta baja, se disponía la puerta de acceso, enmarcada por un arco de piedra de medio punto, con un adorno de formas acanaladas en la clave, siendo este uno de los pocos elementos decorativos de la sobria fachada. La puerta era de madera y presentaba una reja de hierro forjado en la parte superior, con las iniciales *PB*. A ambos lados de esta puerta se localizaban otras cuatro de menores dimensiones, dos a cada lado, que daban acceso a los locales del edificio. Sobre estas cuatro puertas se disponían, a su vez, cuatro pequeños vanos de forma cuadrangular, modificado el más próximo al lado izquierdo de la puerta central para darle mayores dimensiones. Sobre cada ventana cuadrangular y colocados sobre una marcada línea de imposta aparecían los balcones de la planta noble y la segunda planta, de mayores dimensiones

los primeros. Los balcones eran de piedra y presentaban también rejas de hierro forjado decoradas con grecas en la planta noble y sencillas en la segunda planta. La fachada aparecía construida en ladrillo enfoscado, reforzada con piedra arenisca en las esquinas y en el recercado de los vanos, originalmente pintado de blanco.

El aspecto de la fachada posiblemente respondiese a una reforma decimonónica de aire clasicista.¹² Sin embargo, las fachadas laterales, las correspondientes a las calles Obispo Miranda y Caballeros revelaban la verdadera antigüedad del edificio. En ellas podían apreciarse una antigua reja y los restos de una primitiva galería de vanos adintelados construidos en ladrillo, seguramente ejecutada a finales del siglo XVII [fig. 5], cuando se levantaron en la calle Caballeros las cercanas Casa Carpi, Casa Cariello y Casa Puch, presentando esta última un estado de conservación muy deficiente.¹³ Su antigua galería de vanos también es adintelada, muy similar a la que se encontraba cegada en las fachadas laterales de Casa Berdié. Muchas de estas casonas fueron construidas tras los incendios y saqueos acaecidos en 1642 durante la llamada Guerra dels Segadors,¹⁴ respondiendo al esquema de casa noble aragonesa del siglo XVII integrada por una planta de servicios, planta noble y desván o granero.¹⁵

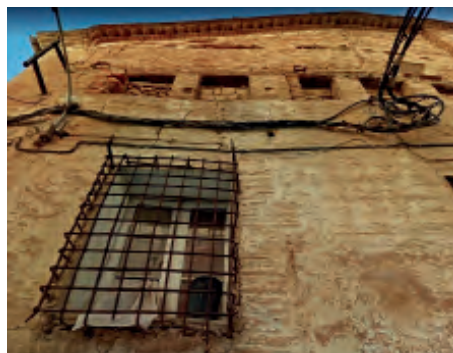
Fig. 5. Fachada lateral (calle Caballeros) de Casa Berdié, detalle.

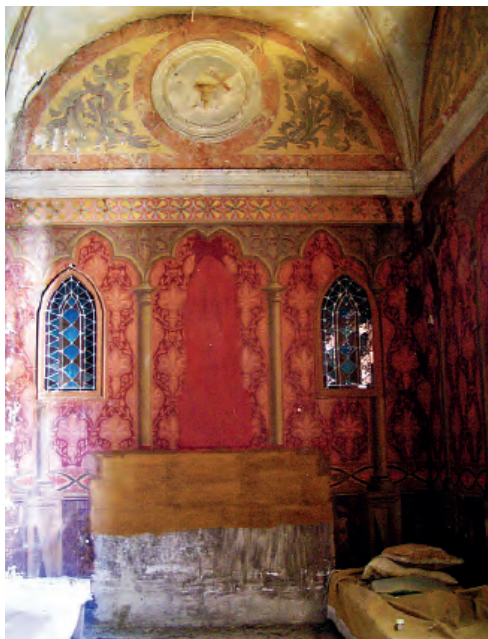
Fig. 7. Capilla de Casa Berdié, decoración neogótica de finales del siglo XIX. Fotografía: CELLIT.

La capilla de la casa, ubicada en la planta noble, también poseía una decoración pictórica interesante, en este caso neogótica, seguramente

anterior a las pinturas del salón principal. Se trataba de un pequeño espacio cubierto con bóveda de crucería, que presentaba diminutas ventanas en forma de arco apuntado cerradas por vidrieras de colores [fig. 7]. Al interior, los muros fueron decorados con pinturas en las que se representaban trampantojos arquitectónicos con arcos polilobulados, columnillas y decoración de tipo vegetal. La factura de estas pinturas era de mayor calidad que las vistas del salón principal. Este tipo de pintura mural fue bastante habitual a finales del siglo XIX, existiendo numerosos repertorios decorativos en los que se incluían diseños como los aquí utilizados. Desde Francia y Gran Bretaña se difundieron publicaciones ricamente ilustradas con estos motivos neomedievales que los pintores españoles especializados en trabajos decorativos aplicaron con fortuna. Bajo la bóveda, en el muro aparecía de nuevo decoración con motivos vegetales y un gran tondo de mármol en cuyo interior figuraba pintado un cáliz flanqueado por dos banderolas con los anagramas *S.P.Q.R.* e *I.H.S.*, todo ello dispuesto sobre una corona de espinas. Sobre los plementos de la bóveda aparecía representado un cielo con nubes blancas y cabezas de ángeles. Cabría poner estas pinturas en relación a los trabajos de decoración arquitectónica en estilo neogótico desempeñados por algunos pintores aragoneses de la época, como las obras llevadas a cabo por Salvador Gisbert en la iglesia de San Pedro de Teruel en 1896 o los trabajos del pintor oscense Martín Coronas Pueyo en la capilla neogótica del palacio ducal de Gandía (Valencia).²⁴ La capilla de Casa Berdié sería una adaptación a menor escala de este tipo de espacios. Además, a juzgar por los vacíos visibles en las escasas fotografías conservadas, contó con un destacado altar adosado a la pared y con una imagen de bulto redondo, también desaparecida.
