Nuevas aportaciones sobre el Colegio de las Vírgenes de Zaragoza: límites y evolución en los siglos XIX y XX

PILAR LOP OTÍN*

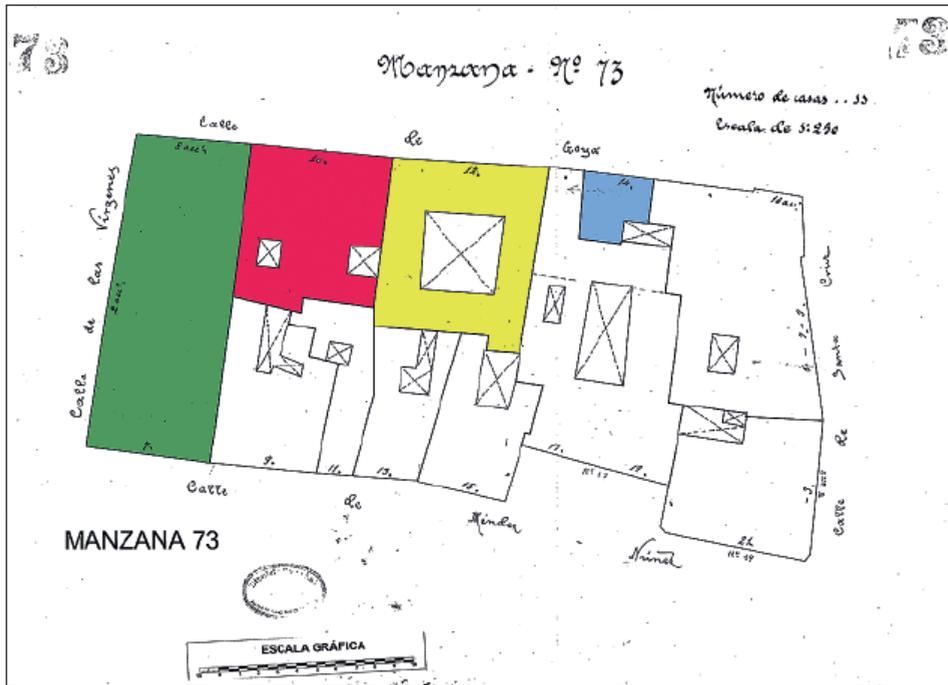
Fig. 1. Plano del Casco Histórico de Zaragoza por manzanas y casas (Parcelario), Dionisio Casañal (1911). Manzana 73 en la que aparecen señalados los diferentes lotes en los que se dividió el edificio de las Vírgenes para su venta. [A.M.Z.].

La información recogida en este anuncio de venta me permite abordar una cuestión fundamental para completar la historia de esta institución: la de sus verdaderas dimensiones. Hasta nuestros días se ha entendido que la construcción que se conocía como colegio de las Vírgenes, era el total de la misma; sin embargo, como quedará demostrado a continuación, ésta era tan sólo una de las partes resultantes de la división realizada para su venta. Para conocer con mayor exactitud la extensión y disposición de este colegio en la trama urbana de la ciudad, he comparado las descripciones del anuncio de subasta con el parcelario de manzanas y casas realizado en 1911 por Dionisio Casañal; ello ha permitido identificar todos los edificios pertenecientes al conjunto de las Vírgenes, que aparecen coloreados sobre el plano original de la manzana [fig. 1].

El primero de los lotes incluía la iglesia y la casa del capellán, situado en las calles *Contamina* y *Vírgenes*; éste se correspondería con el edificio que en el parcelario aparece señalado como Méndez Núñez 7, Vírgenes 2, Goya 8 accesorio, en color verde.¹⁴ El lote nº 2 incluía la escalera, cocina y cuartos accesorios del colegio, en color rojo, y correspondiente con el nº 10 de la calle Goya; el tercero de los lotes estaba formado por *la parte del patio mayor de dicho edificio*, en color amarillo y con el nº 12 de la calle de Goya. En color azul el último de los lotes, construcción sobre la que no se especifica su función, correspondiente con Goya nº 14.

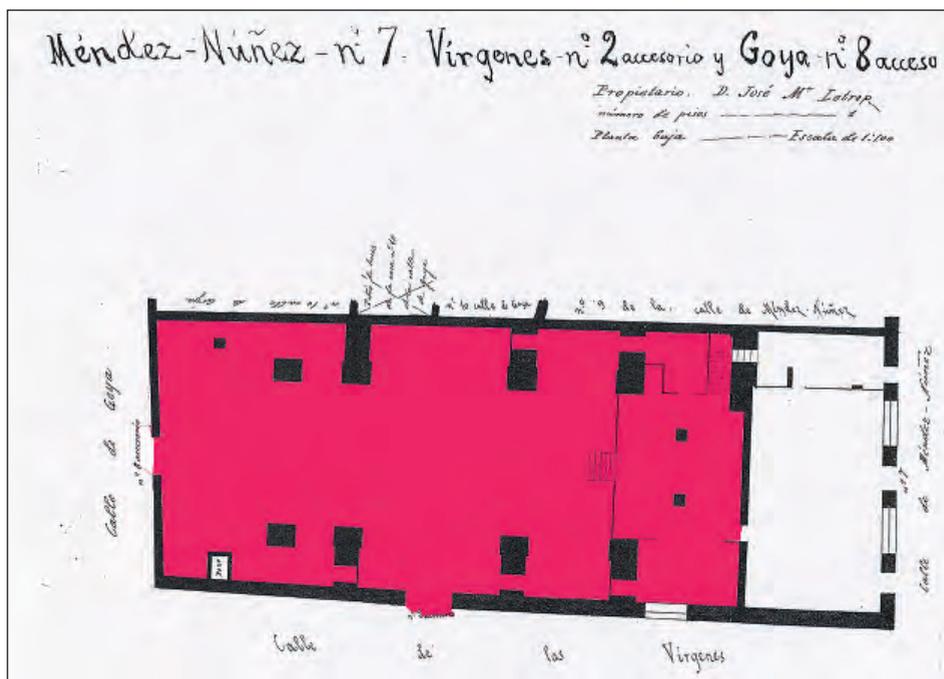
Fig. 2. Plano del Casco Histórico de Zaragoza por manzanas y casas (Parcelario), Dionisio Casañal (1911). Planta de la casa n° 7 de la calle Méndez Núñez, Virgenes 2 accesorio, Goya n° 8 accesorio, en 1911; en rojo, la parte correspondiente con la iglesia, que se transformaría en teatro. [A.M.Z.].

En el plano de este edificio realizado por Dionisio Casañal en 1911 como parte del parcelario citado, puede verse claramente su estructura. En rojo he coloreado la parte que se correspondería con la iglesia, convertida en teatro; tenía el acceso principal por la calle Goya —ahora Jusepe Martínez— y uno accesorio en la calle de las Vírgenes [fig. 2].

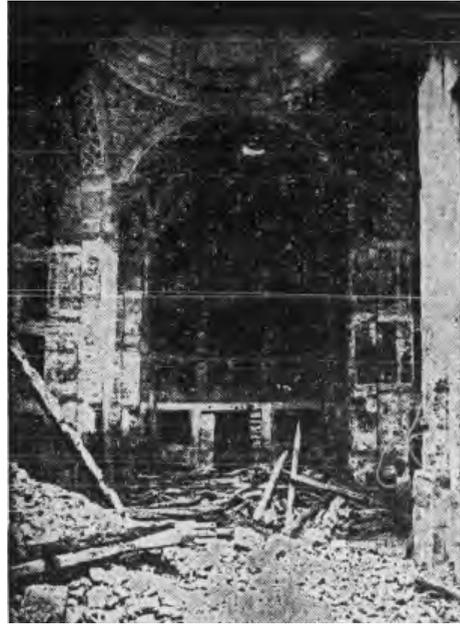
Fig. 3. Orquesta, tramoyas y comediantes profanaron por algunos años los restos de lo que había sido lugar de oración y retiro. Este es el pie que acompaña la imagen publicada, en la que se puede ver la iglesia del colegio de las Vírgenes en el momento de su demolición. [Heraldo de Aragón, 10-XI-1946, p. 5].

Después del teatro Principal, sería el coliseo más importante de Zaragoza durante los años centrales del siglo XIX.²¹ En 1860, tenía capacidad para 800 personas y se abría para las fiestas del Pilar y para el baile de máscaras de Carnaval.²² Precisamente en ese año sería restaurado, pintando sus techos, embocadura y telón principal.²³ Podemos hacernos una idea parcial de esta transformación a través de la única imagen conocida hasta ahora del interior de la iglesia, realizada en el momento de su derribo en el año 1946 y que fue publicada en prensa a mediados del siglo XX.²⁴ En ella puede apreciarse la zona de la cabecera, con el altar mayor reconvertido en el escenario del teatro, con las escaleras de acceso al mismo; la perspectiva nos permite ver incluso dos de las pechinas que sostenían la cúpula, de la que también se ve una parte. La imagen recoge el momento en que se había empezado a derribar la construcción, con maderos y escombros en el suelo [fig. 3].

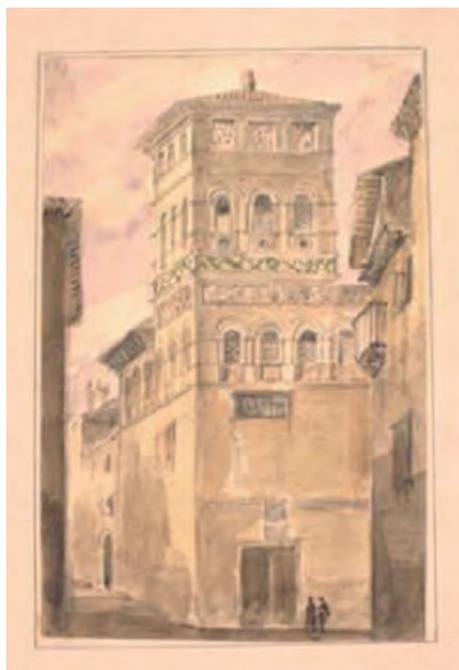
Fig. 4. Colegio de las Vírgenes, Valentín Carderera (1831-1880), lámina conservada en la [Fundación Lázaro Galdiano, sign. ED 5-14-8 b].

De la etapa en la que el edificio desarrolló su función como teatro, son dos interesantísimas láminas que nos muestran el exterior de esta construcción: la primera de ellas, de Valentín Carderera, con una cronología muy amplia, fijada entre 1831-1880 [fig. 4];²⁵ la segunda, realizada por J. B. Waring y publicada en Londres en 1850 por Thomas Mc Lean [fig. 5].²⁶

Ambas se centran, con muy pocas diferencias, en lo que debía ser uno de los elementos más característicos de esta casa de las Vírgenes: el torreón que coronaba la construcción en la confluencia de las actuales calles de las Vírgenes y Méndez Núñez. Sobre el bloque del edificio, se levantaba esta estructura cuadrada de tres plantas con galerías de arquillos cerradas por lo que parecen ser celosías de yeso y con frisos con decoración mudéjar. Este torreón sería derribado a lo largo del siglo XIX.

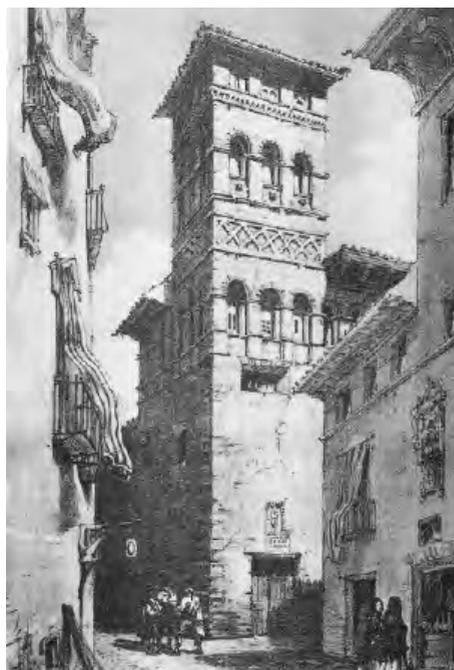
Fig. 5. Colegio de las Virgenes / Zaragoza, J.B. Waring (h. 1850, publicada en Londres por Thomas Mc Lean, (h.1850). [Col. Pasqual de Quinto y de los Ríos].

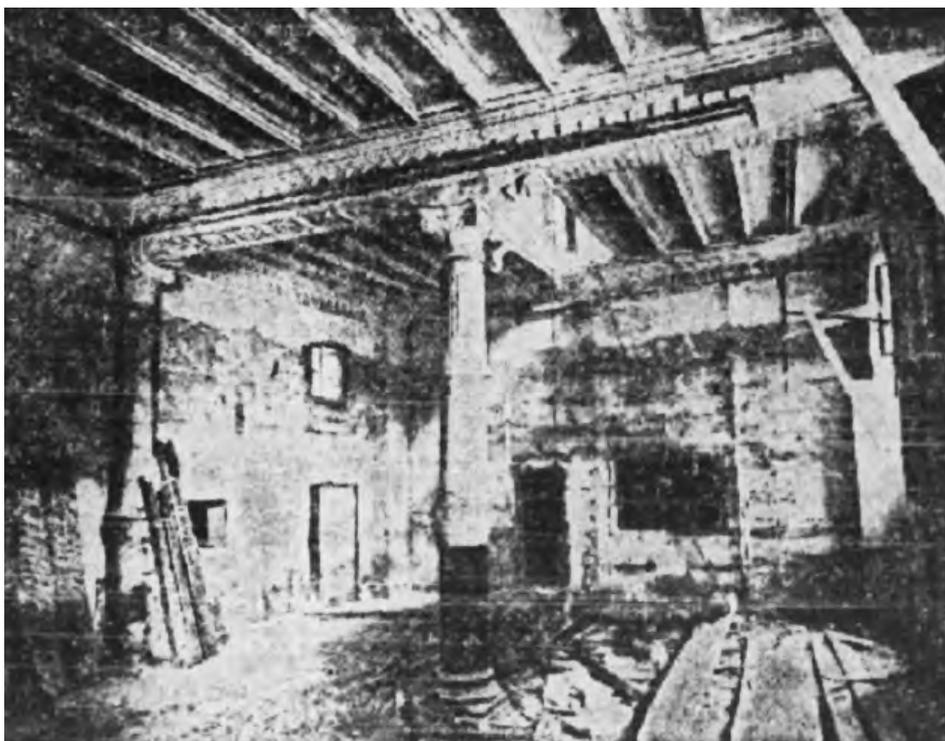
Fig. 6. Las columnas estriadas, capiteles y artesonados proclamaban hasta ayer la alcurnia del Colegio de las Vírgenes. Así se describe el patio del colegio recogido en la imagen publicada en la prensa. [Heraldo de Aragón, 10/11/1946, p. 5]

Dicho derribo se desarrolla entre septiembre de 1946 y febrero de 1947, y encontramos referencias a este hecho en la prensa de la época: el 10 de noviembre de 1946 *Heraldo de Aragón* publicaba el reportaje “Un jirón de historia zaragozana que se desvanece”.³² Además de por la información que ofrece, el artículo es interesante por incluir dos imágenes del conjunto antes de su desaparición. A la primera de ellas ya he hecho alusión al referirme a la conversión de la iglesia en el Teatro Variedades; la segunda recoge el patio de entrada al edificio, también en pleno proceso de demolición [fig. 6]; me atrevo a señalar que esta imagen se correspondería con el acceso al edificio desde la calle Méndez Núñez y que puede verse en el plano de la manzana de Casañal antes mencionado.

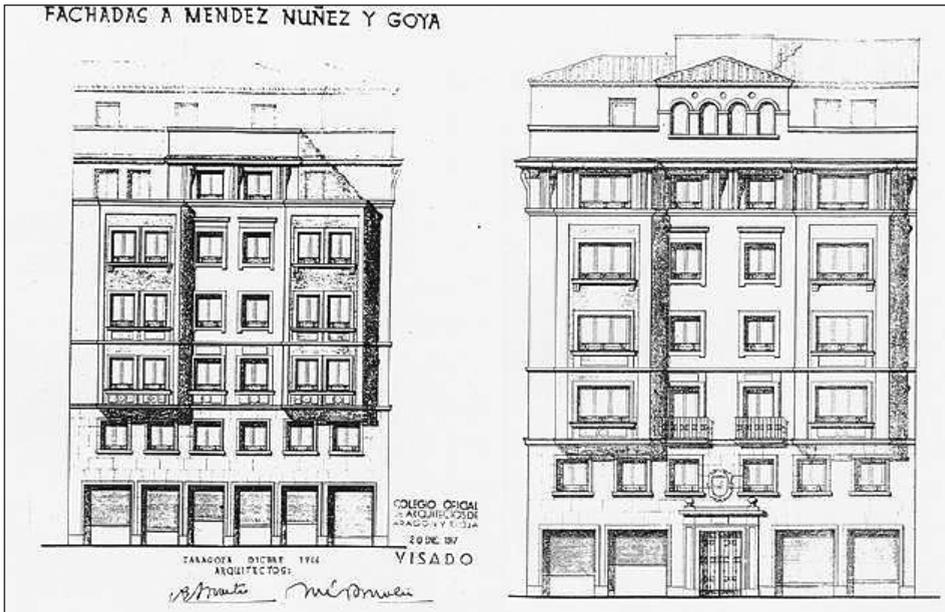
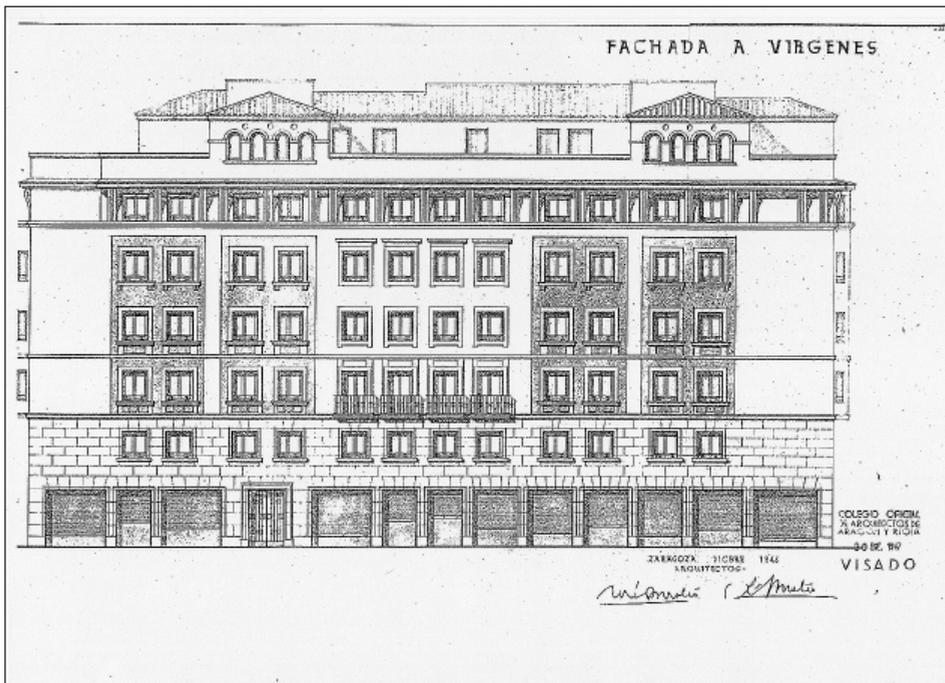
Figs. 7-8. Fachadas proyectadas para el nuevo edificio construido sobre el solar de la iglesia de las Vírgenes a las calles Goya, Méndez Núñez y Vírgenes, Regino y José Borobio (20 de diciembre de 1947). [A.H.C.O.A.A., expediente 165].

Mientras el derribo se llevaba a cabo, comenzaron los trámites para obtener la licencia de edificación del solar, habiéndose de realizar antes una revisión de la alineación del solar en las calles Méndez Núñez y Goya.³³ El nuevo bloque de viviendas, proyecto de José y Regino Borobio, tiene unas dimensiones de 16'30 m. de fachada sobre Méndez Núñez, 40'15 m. sobre Vírgenes y 15'10 m. sobre la calle de Goya, con una superficie total de 616'00 m².³⁴ Se trata de una construcción de sótanos, planta baja —con locales comerciales—, cinco pisos y áticos. El edificio tendría dos accesos, uno por la calle Méndez Núñez y otro por la calle Vírgenes [figs. 7-8]. Esta construcción se mantiene hoy en día desarrollando su función como bloque de viviendas [fig. 9].

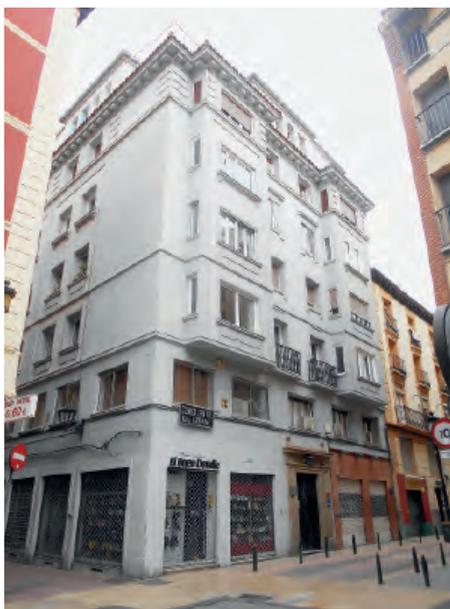
Fig. 9. fachada a la calle de Méndez Núñez del edificio construido sobre el solar de la iglesia de las Vírgenes en la década de 1940.

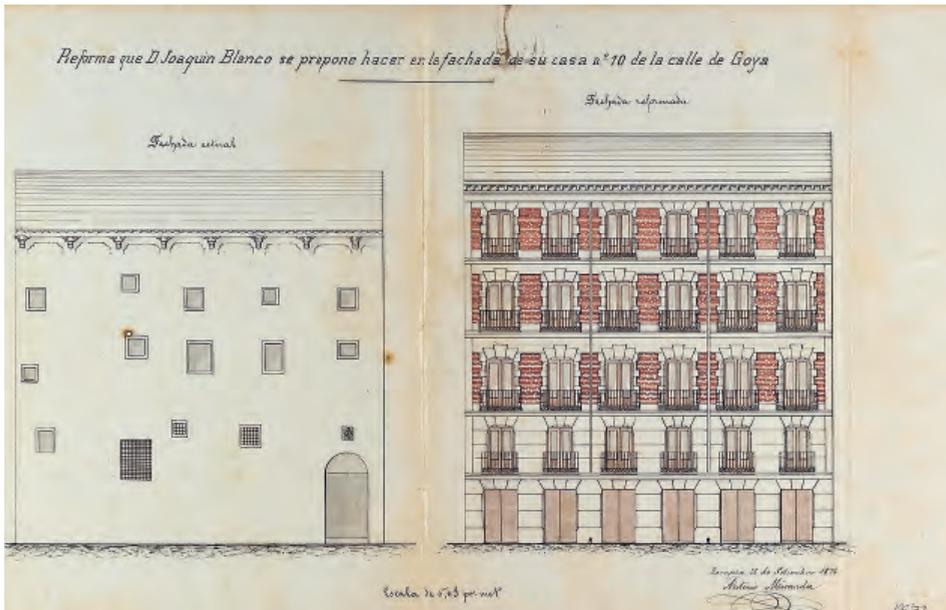
Fig. 10. Reforma que D. Joaquín Blanco se propone hacer en la fachada de su casa n.º 10 de la calle de Goya, Antonio Miranda (1877). [A.M.Z., caja. 1.803, exp. 126/1877].

exconvento de las Vírgenes. La segunda es que para conseguir la licencia, se presenta un plano de reforma en el que aparece la nueva fachada a construir, pero también el estado de la existente, lo que nos ofrece la oportunidad de conocer más detalles sobre el colegio de las Vírgenes [fig. 10].³⁶

Se trataría de una construcción de tres plantas (planta baja + 2), coronada con una galería de arquillos que, según el plano, parecía estar cegada; contaría también con un rafe, elementos todos estos que nos trasladan directamente a la arquitectura civil del siglo XVI. No presentaba en esos momentos ningún desarrollo ornamental interesante, más bien al contrario, puesto que lo que rompía la uniformidad del muro era el reparto irregular de los vanos. El único elemento destacable es el pequeño escudo que aparece sobre la puerta de acceso.

El plan de reforma propuesto era ambicioso, ya que pretendía la creación de un edificio de cinco plantas (baja + 4), recreciendo para ello la construcción existente. La licencia fue concedida y, a pesar de las

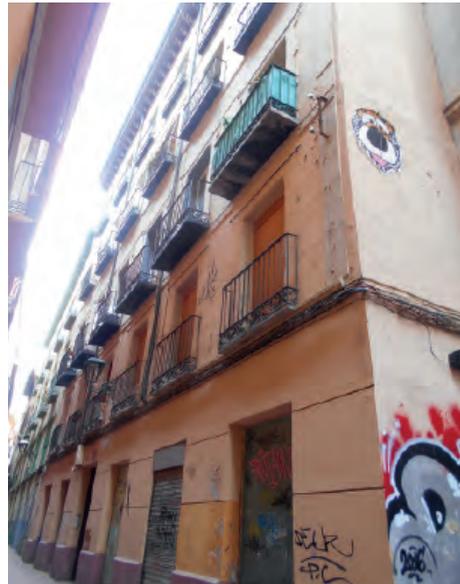
Fig. 11. fachada del edificio n.º 10 de la calle de Jusepe Martínez en la actualidad. Al margen de la estructura general de la construcción, poco queda en la fachada del diseño original del año 1877.

quejas de los vecinos del inmueble, se llevaron a cabo los trabajos previstos. Con diversas intervenciones, el edificio se ha conservado hasta la actualidad; la última de esas intervenciones se realizó en 1997 y exigió una recuperación integral de un inmueble debido a los problemas de conservación que presentaba [fig. 11].

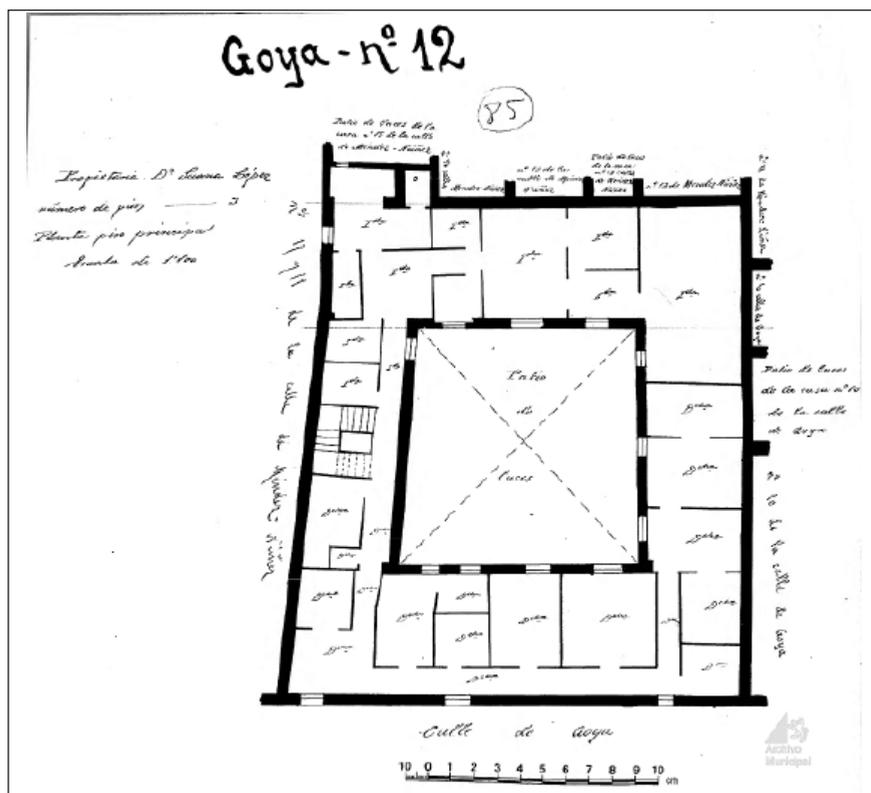
Fig. 12. Plano del Casco Histórico de Zaragoza por manzanas y casas (Parcelario), Dionisio Casañal (1911). Planta de la casa nº 12 de la calle Goya. [A.M.Z.].

El parcelario de Casañal de ese mismo año, nos permite comprobar la estructura interna del edificio que, efectivamente, se organizaba en torno a un gran patio central, el que fuera en origen el claustro del colegio [fig. 12].

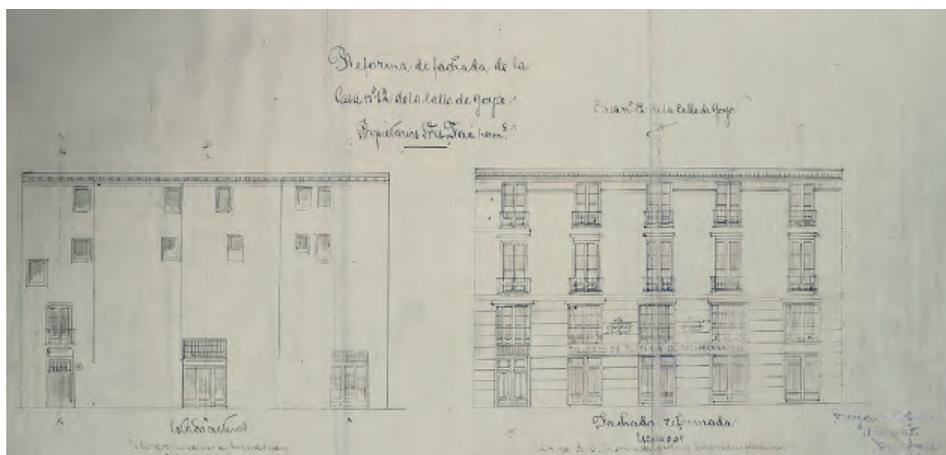
Fig. 13. Reforma de fachada de la Casa nº 12 de la Calle de Goya, Propietarios Srs. Faci herms, Félix Navarro (octubre de 1910). A la izquierda, el alzado de la fachada a reformar y, a la derecha, el nuevo proyecto de la misma. [A.M.Z., caja 1.078, exp. 208/1911].

El proyecto de reforma del edificio fue realizado por Félix Navarro, y el plano de la fachada nos permite también conocer el antes y el después de esta parte del colegio. Ésta no presentaba ningún desarrollo ornamental, si bien la distribución de los vanos en la última planta, parece sugerir la existencia de una galería de arquillos, parcialmente cegados. Además de un cambio en el aspecto exterior, también se acometió una ordenación de espacio interior, sobre todo en lo que denominan “primera crujía”, la parte del patio que formaba la fachada a la calle Goya [fig. 13].

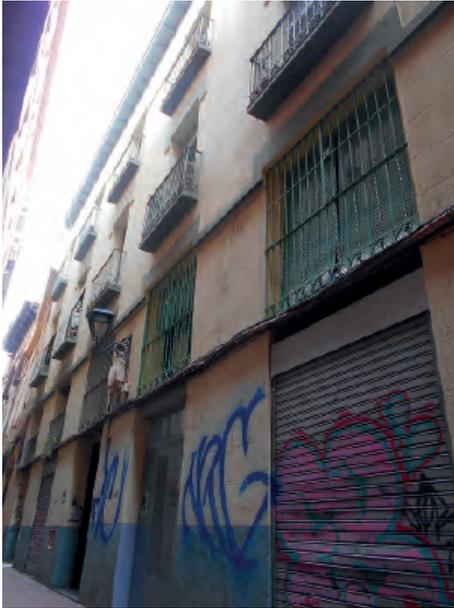
Fig. 14. primer plano de la fachada de la casa n° 12 de la calle de Josepe Martínez.

Poco más es lo que sabemos del edificio hasta que en la década de 1990 se interviene en el mismo para solucionar graves problemas de conservación [fig. 14].

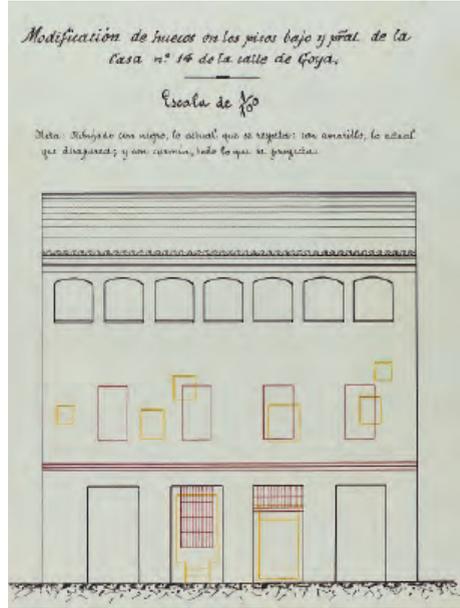
Fig. 15. Modificación de huecos en los pisos bajo y pral. de la casa n° 14 de la calle de Goya (1905). [A.M.Z., caja 1.265, exp. 85/1905].

No son muchas más las informaciones existentes sobre esta construcción, a excepción de la solicitud de licencia presentada en 1905 por su nuevo propietario para reformar la fachada con la apertura y ordenación de los vanos.³⁸ Este alzado nos da la oportunidad de conocer también la imagen original de la construcción, de tres plantas (baja + 2), siendo la última de ellas una galería de arquillos; toda esta estética nos conecta con las construcciones palaciales de época moderna [fig. 15].

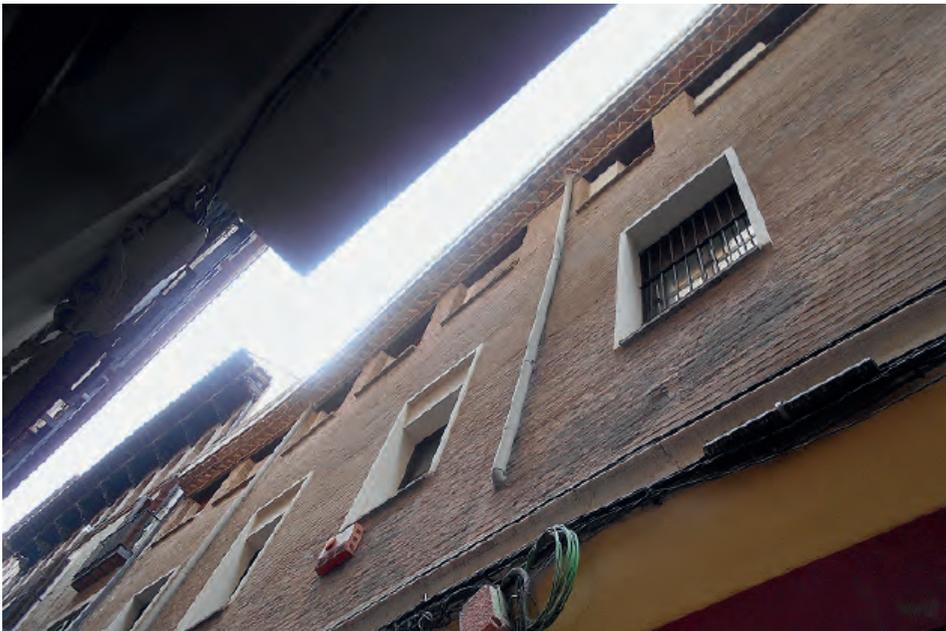
Fig. 16. detalle de la galería de arquillos del edificio n° 14 de la calle Josepe Martínez.

No hay más noticias sobre intervenciones en el edificio hasta la década de 1990, momento en que al igual que en los dos casos anteriores, también se interviene en él para solucionar diversos problemas de conservación [fig. 16].
