## LA AGRESIVA INTERVENCIÓN REALIZADA EN LA IGLESIA DE SAN JUAN BAUTISTA DE RUESTA (ZARAGOZA), UN BIEN DEL CAMINO DE SANTIAGO, DECLARADO PATRIMONIO DE LA HUMANIDAD POR LA UNESCO

MARÍA PILAR POBLADOR MUGA\*

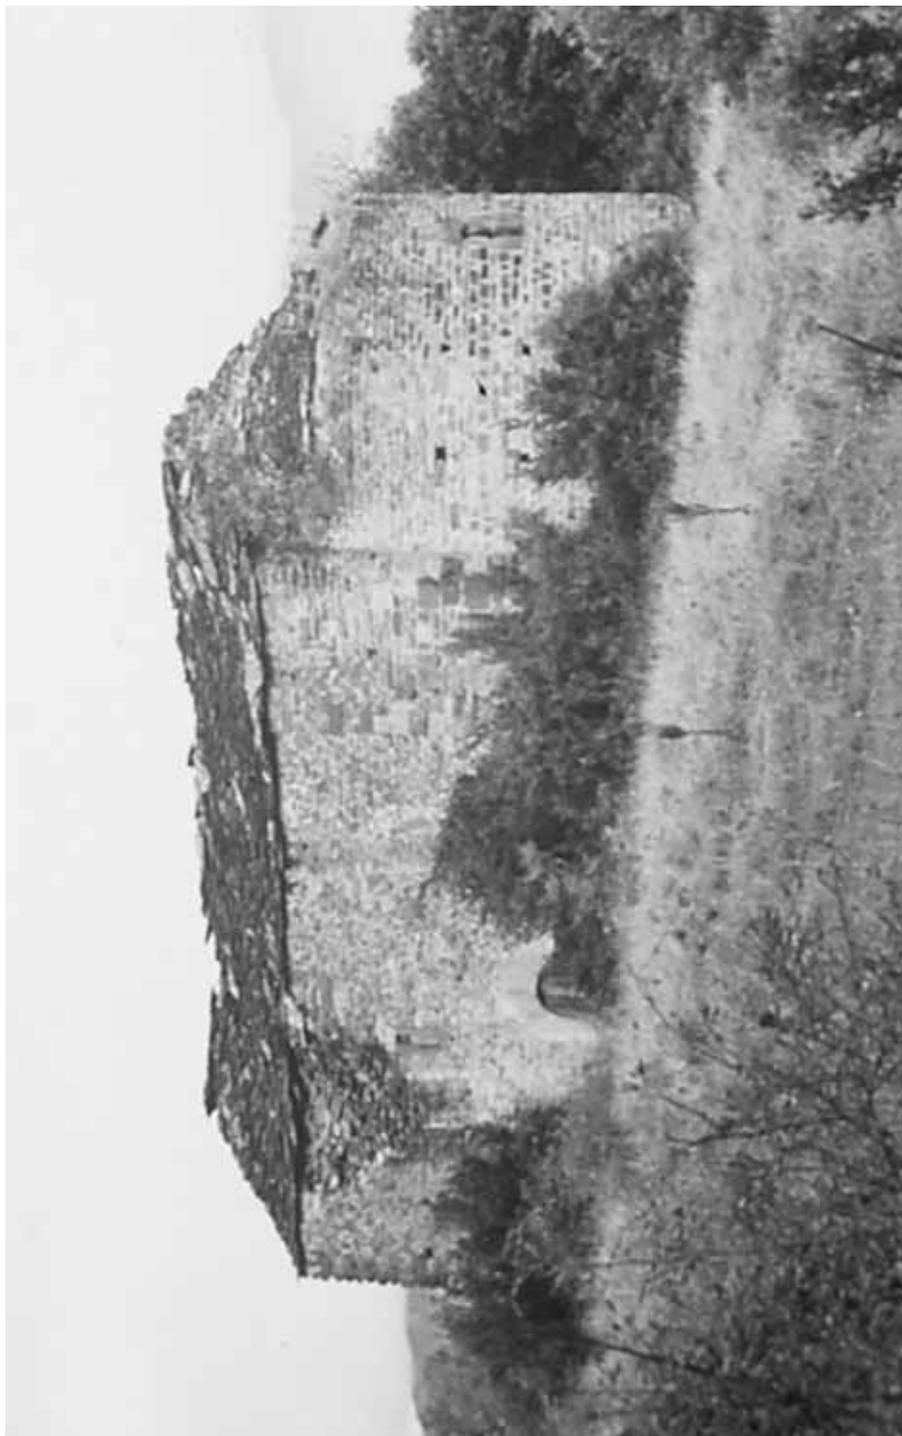
*Fig. 3. Vista exterior de la ermita románica de San Juan Bautista de Ruesta antes de la intervención de abril de 2001.*

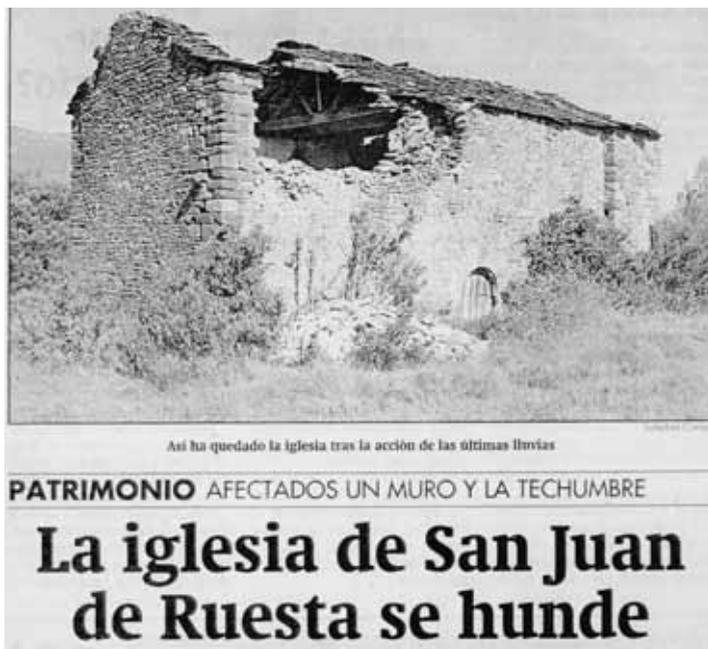
Fig. 4. Noticia de prensa, publicada en el *Heraldo de Aragón*, el 23 de febrero de 2000, donde se denuncia el reciente derrumbe de una parte de su muro meridional.

El 23 de febrero de 2001, el *Heraldo de Aragón* se hacía eco del desmoronamiento sucedido en uno de sus muros perimetrales, concretamente en del lado meridional, que cerraba longitudinalmente la nave de la iglesia de San Juan Bautista de Ruesta. Como se puede apreciar perfectamente en la fotografía publicada este periódico, este desplome generó como consecuencia el hundimiento del tramo de su cubierta situado a los pies. Aunque, como se constata en las imágenes anteriores a este incidente, era previsible debido al deterioro que durante años venía sufriendo su fábrica, hasta el punto de que diversos especialistas llevaban décadas advirtiendo de la necesidad de una intervención urgente. Sin embargo, lejos de adoptar las lógicas medidas de conservación preventiva y tareas de consolidación que aconsejan, además del buen sentido, todas las recomendaciones y normativas internacionales en materia de

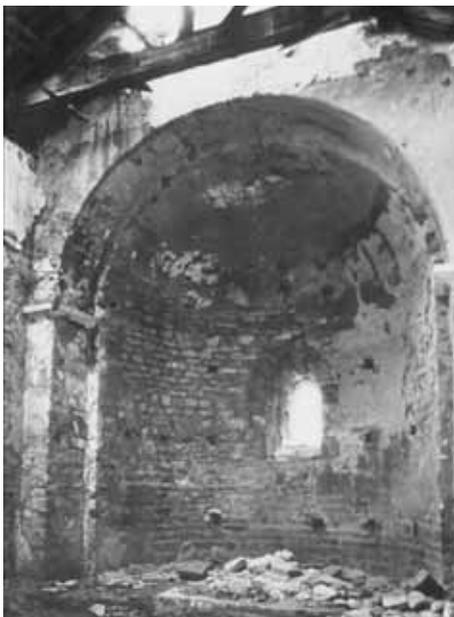
Fig. 5. Detalle del interior de la iglesia de San Juan Bautista de Ruesta, antes de la intervención de abril de 2001.

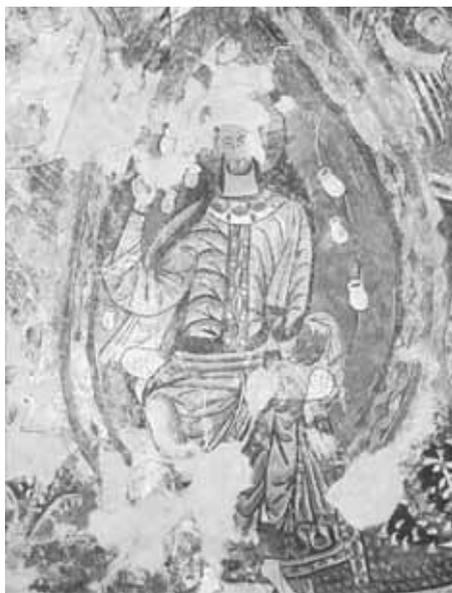
Fig. 6. Pinturas murales que decoraban su interior, arrancadas en 1963 y en la actualidad expuestas en el Museo Diocesano de la Catedral de Jaca.

De hecho, en la actualidad, son desaconsejados este tipo de arranques que se pusieron de moda en la década de los sesenta y setenta del siglo XX, recordemos las famosísimas pinturas del monasterio de Sijena (Huesca) o de las iglesias de Tahull (Lérida), todas ellas en el Museo Nacional de Arte de Cataluña, en Barcelona; ya que en casi todos los casos supusieron la degradación del monumento, al ser despojado de su «ambiente» interior. Por lo que, en la actualidad, algunos especialistas están rompiendo una lanza en favor de su vuelta a sus respectivos espacios originarios, cuando han sido perfectamente conservados desde el punto de vista tectónico, como sucede en estas iglesias ilerdenses de Tahull y en el resto del valle de Bohí, que incluso recientemente, en el año 2000, han sido declaradas Patrimonio de la Humanidad por la UNESCO. Mientras que en Aragón, si alguna vez se planteara esta vuelta —o su recreación virtual—, en pocos inmuebles se va a poder llevar a cabo; puesto que sus antiguas edificaciones, en cuyos muros lucieron durante siglos, se caen a pedazos o, como en el caso que nos ocupa, han sido mutilados.

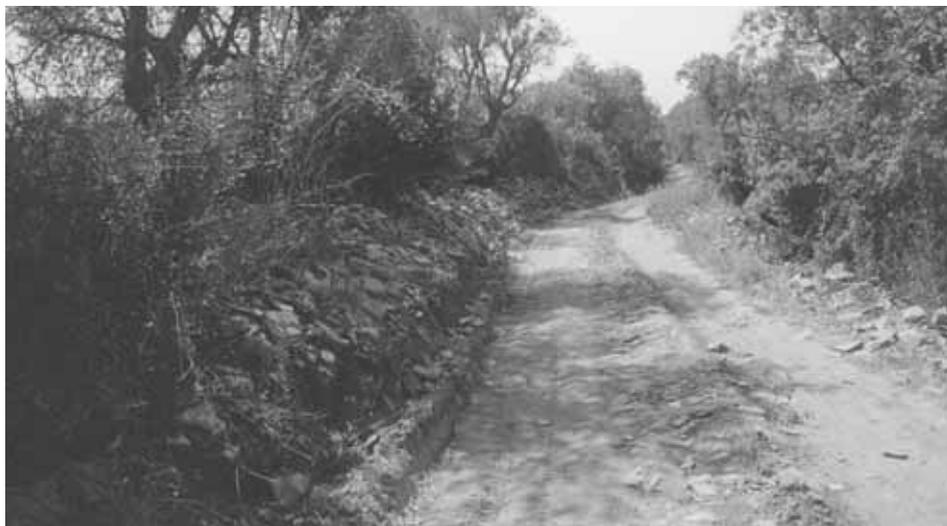
*Fig. 8. Tramo del sendero del Camino de Santiago, que transcurre desde Artieda a Ruesta, en las inmediaciones de la iglesia de San Juan Bautista, afectado por el paso de maquinaria pesada, con el muro derribado en abril de 2001.*

1°. Se ha destruido parte del propio vial del Camino de Santiago, al utilizarse la propia senda milenaria como pista para el tránsito de maquinaria de obras públicas, hasta el punto de arrasar tanto la vegetación de este, hasta entonces, frondoso paraje y desmoronar y literalmente machacar el muro que marcaba el recorrido a los peregrinos y servía de lindero, desde tiempos inmemoriales, a los campos de cultivo colindantes, devastando todo lo que lo investía como un pintoresco lugar, que formaba parte de unos de los más atractivos paisajes naturales y culturales de este Camino Jacobeo en España.

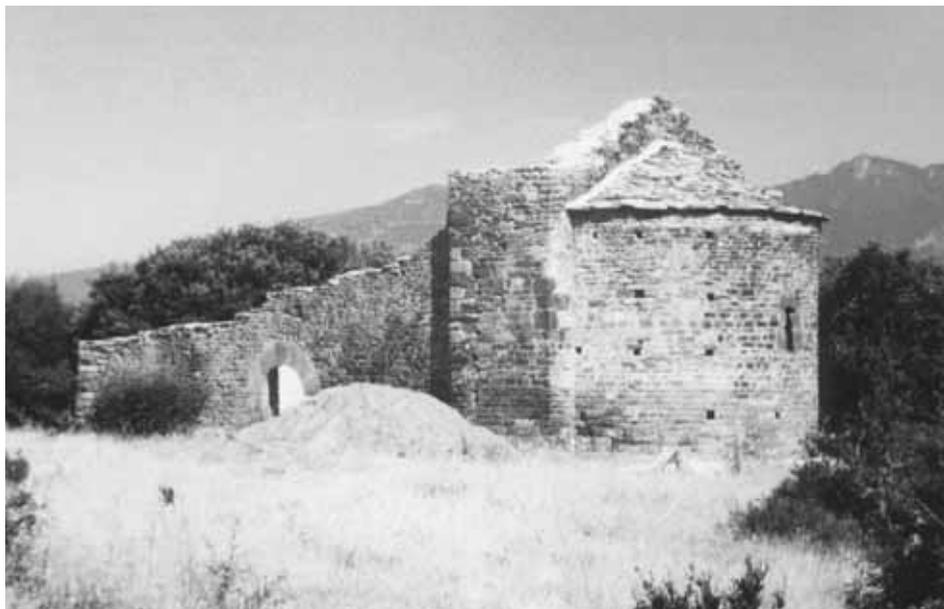
*Fig. 9. Vista de la ermita de San Juan Bautista de Ruesta después de la agresiva intervención ejecutada en abril de 2001.*

El problema es que fueron «liberadas» tantas «zonas», no sólo de la pared meridional afectada sino de todos los muros perimetrales, hasta el punto de que un poco más y, por liberar, se liberan hasta los cimientos y, desde luego, el ábside no se ha consolidado, sino más bien todo lo contrario, puesto ahora que todo el interior de la construcción ha quedado expuesto a las inclemencias del tiempo y el piñón que se remonta sobre el arco preabsidial se ha quedado a la intemperie y sin apeo al ser desmontada —y destruida— la armadura de madera de parhilara que sujetaba el tejado y servía de cubierta.

2°. Se ha desmontado toda la cubierta, destruyendo y pulverizando con la pesada y mastodónica maquinaria de obras utilizada —que, dicho

sea de paso, como sabe perfectamente cualquier profano en la materia, por mero sentido común, no es la apropiada para una restauración—, los materiales, que han sido esparcidos en su entorno, convirtiendo su antes verde pradera en un desoladora explanada «lunar», que recuerda más a los efectos de un bombardeo que a una intervención ejemplarizante para preservar un bien patrimonial en un país de la Europa desarrollada.

Esta cubierta estaba formada por una armadura de parhilara en madera, bastante deteriorada por el paso del tiempo y la inactividad de su propietario, por lo que hubiera debido ser cuidadosamente apuntalada o entibada y desmontadas, pieza a pieza, las lajas de pizarra que formaban su tejado a doble vertiente, para que después de ser sustituida pudieran volverse a colocar, utilizando personal especializado, el cual, por cierto, abunda en la comarca de las Altas Cinco Villas, donde por ejemplo los antiguos alumnos de la escuela taller de Sábada, creada por la propia DGA y a escasos kilómetros, convierten tareas tan delicadas como es ésta, afortunadamente, en ejecuciones de gran calidad técnica y acordes con todas las normas de restauración, como así lo está reconociendo la propia Unión Europea, subvencionando el programa *Terra Incognita*, que ha dado lugar al desarrollo del programa Territorio Museo.

3°. Se han desmontado y destruido gran parte de sus muros perimetrales, al rebajarlos en altura. Una actuación totalmente injustificada ya que, descontando el tramo del muro meridional deteriorado desde hace años y que recientemente se desmoronó, el resto se encontraba en perfecto estado y, en todo caso, nunca se hubiera debido de demoler ni de machacar y pulverizar sus materiales, esparciéndolos por el entorno, como ha sucedido no sólo con las lajas de la techumbre sino también con los sillarejos de sus paredes, puesto que solamente se hubiera debido de anastilosar la parte desmoronada —es decir, reconstruir con los materiales desprendidos que se encontraban en el suelo— y simplemente consolidarse el resto.

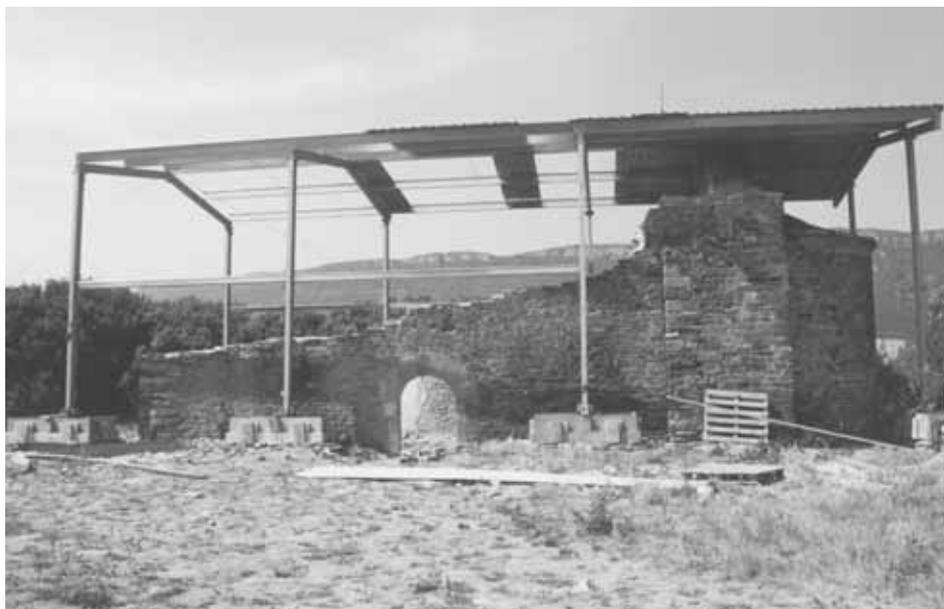
*Fig. 10. Vista de la iglesia de San Juan Bautista de Ruesta durante de las tareas realizadas en el verano de 2001.*

4°. Finalmente, el paso de pesada maquinaria de obras públicas en el entorno de la iglesia ha arrasado no solamente la vegetación de la explanada, que tardará varios años en regenerarse, sino que ha podido causar graves daños a los posibles restos arqueológicos que pudieran conservarse en el subsuelo.
