OTRO RESTO DE INTERÉS HISTÓRICO (S. XVI) EN UN DERRIBO DEL BARRIO DE SAN PABLO DE ZARAGOZA¹

CARMEN GÓMEZ URDÁÑEZ *

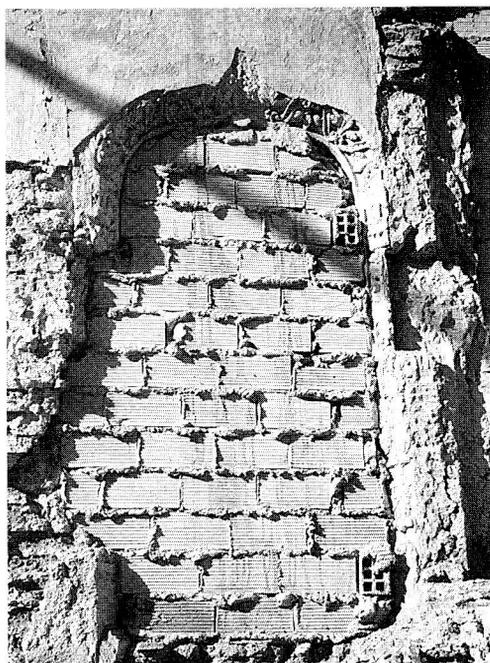
Fig. 1. Portada con decoración de yeso.

Se trata de la decoración de yeso de un vano, una portadita de 1,70 m por 0,85 m aproximadamente, que se halló en el muro medianil de dos edificios situados en la esquina noroeste del encuentro de las calles San Blas y Aguadores, en el barrio de San Pablo de Zaragoza. No tiene un especial relieve sobre lo común de las muestras de esta naturaleza en la Zaragoza y el Aragón del renacimiento temprano, pero sí es importante que no sea desconocida y que se sume al elenco ya registrado, peculiarmente rico en la Comunidad aragonesa.

Los motivos decorativos de la pieza en cuestión son plenamente renacentistas, aunque el vano remata en un arco conopial. Esta combinación de formas góticas tradicionales y ornamentación menuda «del romano» fue corriente durante varias décadas desde la última del siglo XV en la que comenzaron a hacer su aparición los temas característicos de la moda italiana, como ya es sabido. En este caso el vocabulario es sencillo y predominantemente vegetal. Se desarrolla en composiciones esquemáticas simétricas de *candelieri* en las jambas y en una característica secuencia de remedos de palmetas entre roleos en el arco. Otro elemento clasicista es, además, el de las hendiduras entendidas como glifos que presentan las impostas.

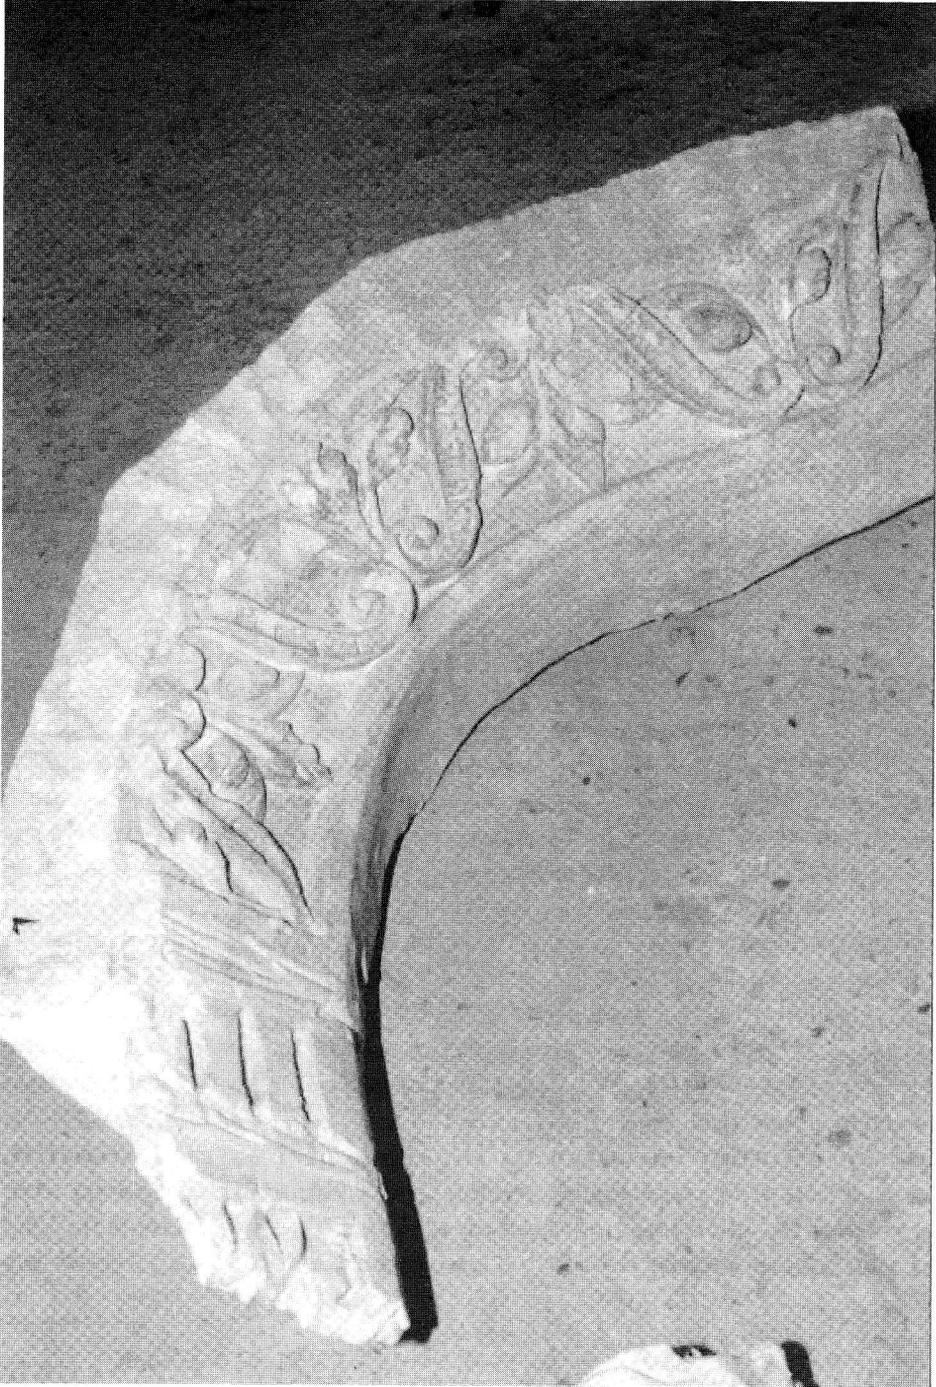
Fig. 2. Detalle. Fragmento tras la extracción.

conservar la ubicación original del vestigio —se consideró—, éste fue desmontado para ser depositado en el Museo Provincial de la ciudad.

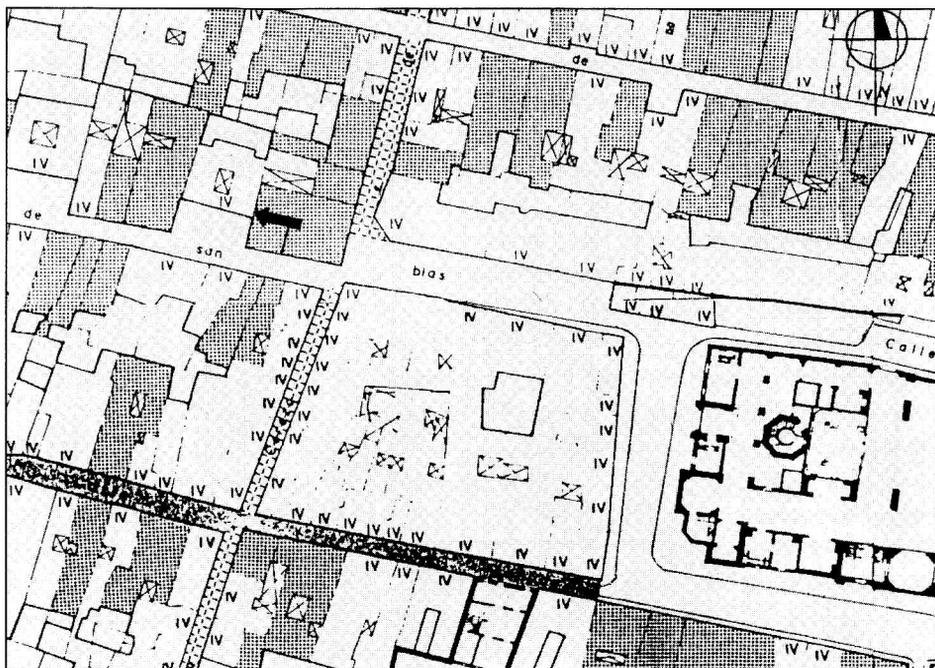
Fig. 3. Ubicación en el plano parcelario de 1986 (antes de su reforma de 1988). El color gris identifica a los edificios de Interés Arquitectónico).

El punto en el que se halló —indicado por las flechas en los planos adjuntos, en la planta baja y elevado aproximadamente a un metro sobre la cota de la calle: en origen estaba en el rellano de una escalera— no encajó en la organización del nuevo edificio proyectado, de propiedad pública y destinado a usos sociales, que ha ocupado el solar de los tres preexistentes derribados: los números 84 y 86 de la calle San Blas y el número 3 de la de Aguadores. Desestimada, por lo tanto, su incorporación en el inmueble actual, que habría permitido

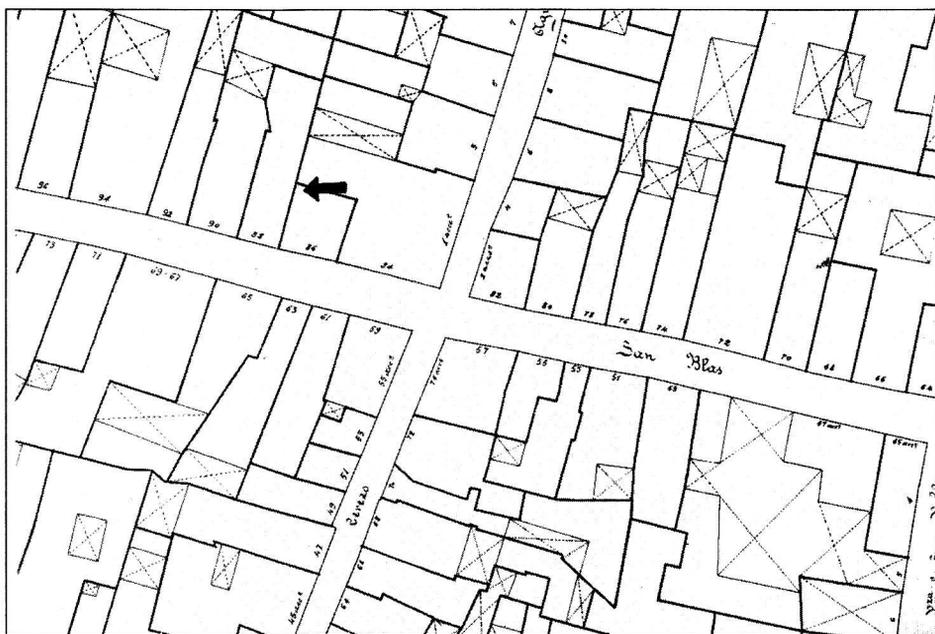
Fig. 4. Ubicación en el plano de D. Casañal de 1911.

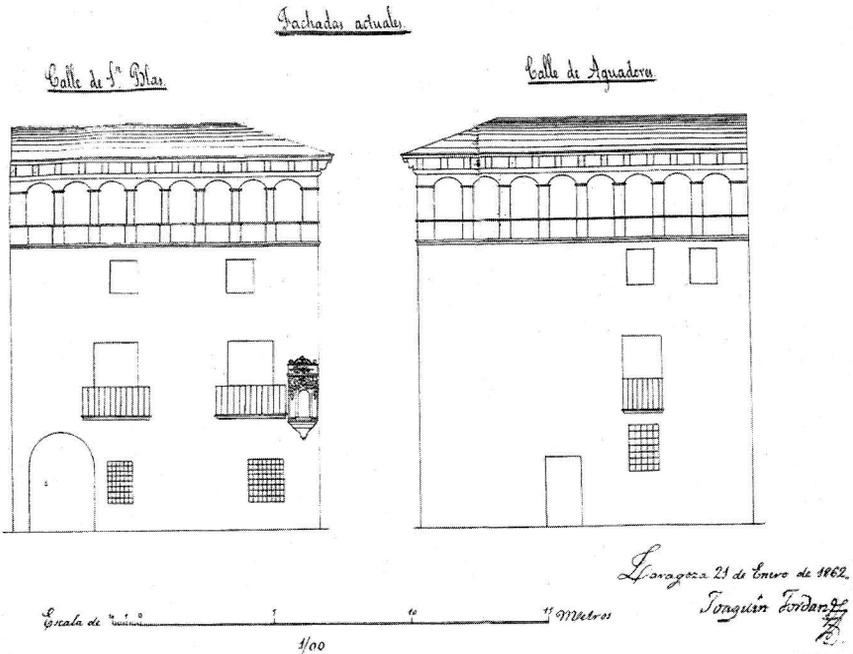
Fig. 5. Número 84 de la calle San Blas, angular a Aguderos antes de 1862.

La mayor y angular de estas dos casas fue reformada en 1862 del mismo modo que muchas otras del barrio y de toda la ciudad en esa época: manteniendo su estructura principal y obteniendo tres plantas habitables sobre la de la calle donde antes sólo había una, la noble, puesto que la superior, correspondiente al mirador o galería de arquillos, característico remate de las casas unifamiliares del siglo XVI, sólo servía como *falsa* o desván. En 1862 interesaba convertir las estancias de la planta baja original en locales comerciales o industriales, y multiplicar el espacio destinado a viviendas —ahora no una sino varias— mediante la subdivisión de la considerable altura de la planta principal y el macizado de la galería de arquillos de la *falsa*, que dejaba así de desempeñar su función de aislante de la casa.

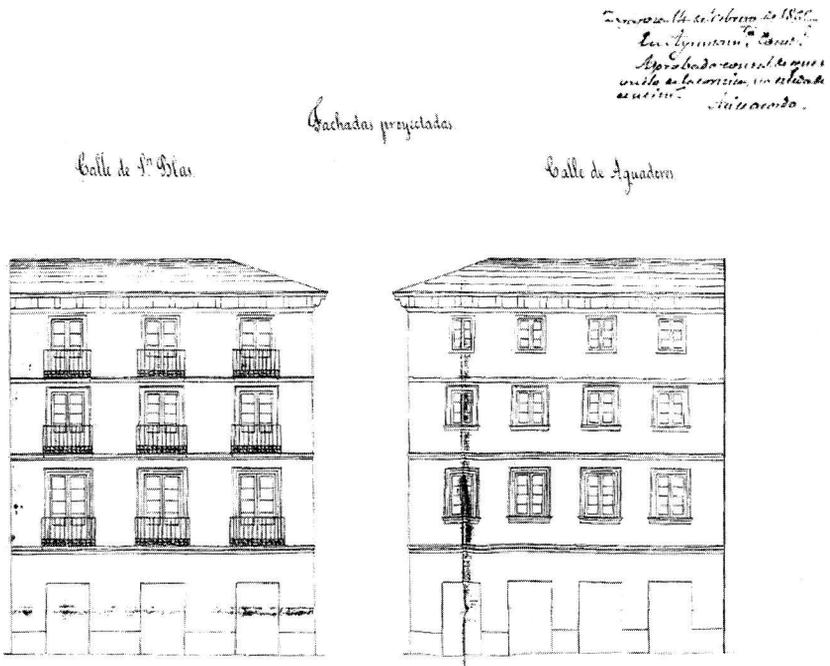
Fig. 6. Número 84 de la calle San Blas, angular a Aguderos en el proyecto de reforma de 1862.

La reforma cambió el aspecto de las fachadas del inmueble. En la de la calle San Blas, la principal, se alinearon tres balcones en cada una de las nuevas tres plantas. En la de la calle secundaria y más estrecha de Aguadores se colocaron ventanas, cuatro —algunas sólo simuladas— en cada piso. Un recortado alero de ménsulas de aire clasicista cerró por encima el edificio². Con esta apariencia se mantuvo hasta su reciente derribo. Después de la modificación del Plan General de Ordenación Urbana que se llevó a cabo en 1988, en la que se reducía considerablemente la relación de inmuebles inicialmente incluidos en el catálogo de los de interés arquitectónico de la ciudad, nada impedía efectuar la demolición ni obligaba a prevención o seguimiento algunos de la misma, puesto que la casa dejó de estar en la lista de edificios sujetos a protección tras la mencionada criba.

²En el proyecto de reforma de 1862, que incluye el alzado original y el nuevo propuesto, se identificó como correspondiente al número 57 de la Calle San Blas, esquina a la calle Aguadores. El nuevo nomenclátor de las calles de la ciudad elaborado en 1868 le asignó otro, el 84, que es el que conserva en la actualidad.

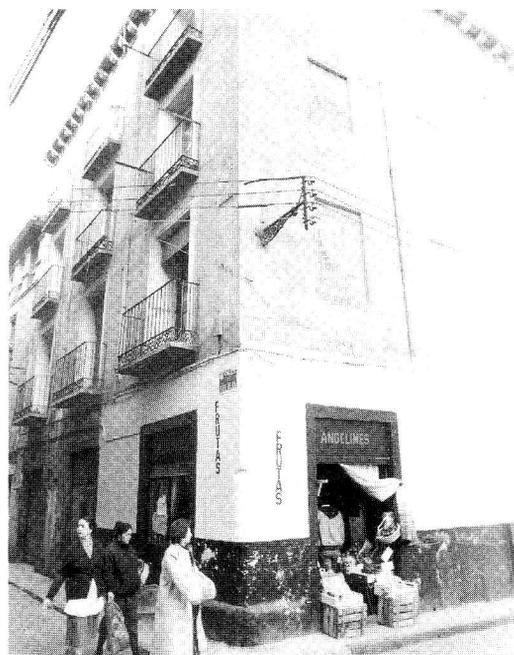
Fig. 7. Número 84 de la calle San Blas, angular a Aguares antes de su derribo reciente.

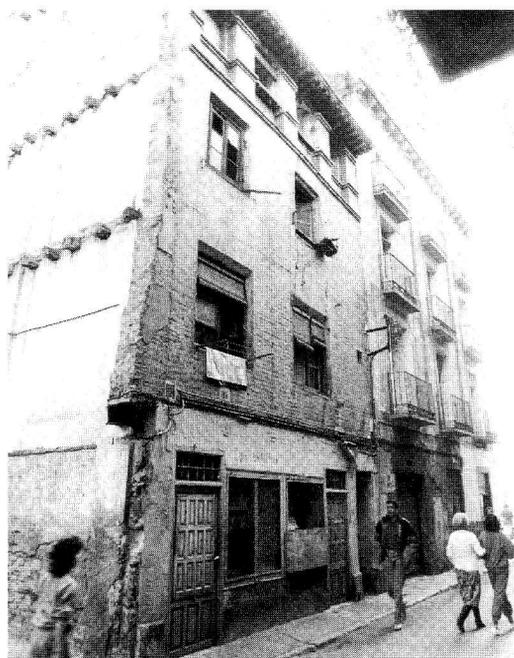
Fig. 8. Número 86 de la calle San Blas antes de su derribo reciente.

La casa contigua, a la que debió de pertenecer la portada decorada referida, era de menor tamaño. Ocupaba una parcela pequeña, pero cuando fue eliminada del catálogo de edificios de interés arquitectónico conservaba, a diferencia de la comentada de al lado, los rasgos característicos de su aparejo de ladrillo caravista y del *mirador* o

galería corrida bajo el alero volado que la identificaban como una obra típica del siglo XVI.
