## LA *INSULA I* DE BILBILIS (Calatayud-Zaragoza)

MANUEL MARTÍN-BUENO  
J. CARLOS SÁENZ PRECIADO

*RESUMEN:* Resultados provisionales de las excavaciones en el yacimiento romano de Bilbilis 1997-2001. Descubrimiento de una insula compuesta de tres domus de dos plantas adaptadas al terreno, construidas en las últimas décadas del s.I.a.C., con decoraciones pictóricas (II y III estilo pompeyano) y pavimentos (mortero monocromo y opus signinum) de extraordinaria calidad. Una de ellas, Domus I, provista de un Balneum (baño) privado. Avance del estado de los trabajos y proyecto de actuación en el teatro bilbilitano.

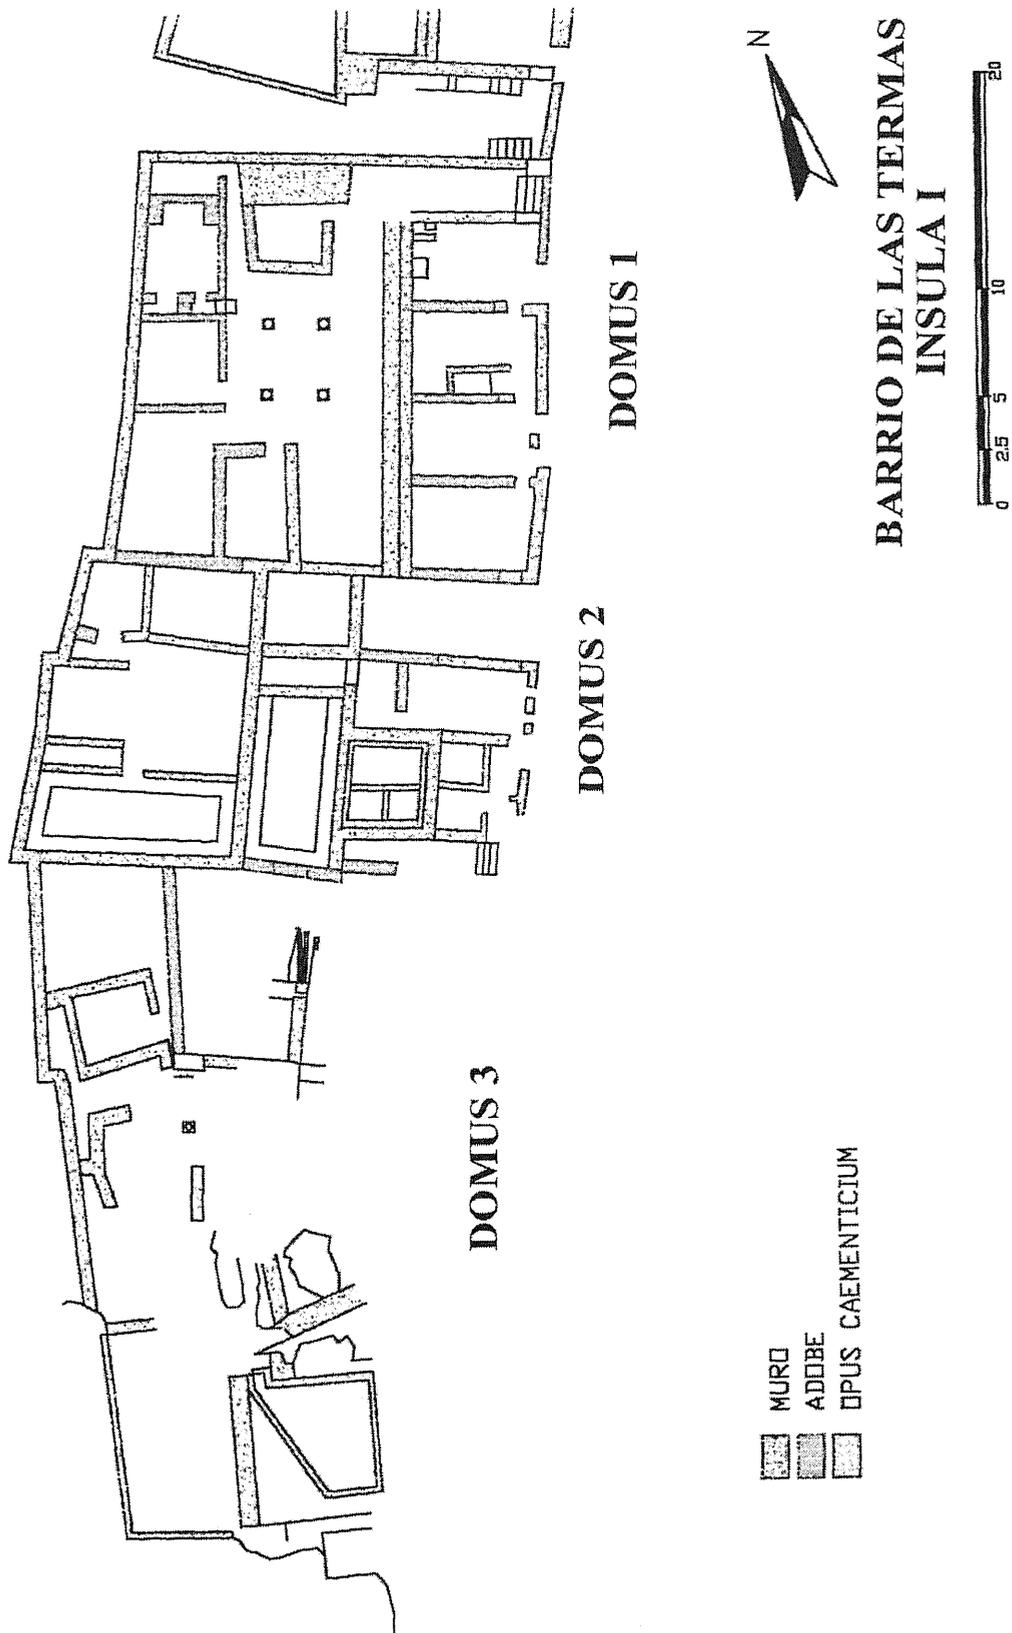
Lám.1. Planta general de la *Insula I* tal y como se encontraba al inicio de la campaña de excavaciones del año 2001.

Las excavaciones realizadas han evidenciado potentes muros de aterrazamiento, distribuidos a intervalos regulares, no siempre con el mismo, que ha permitido establecer las dimensiones estándar para las terrazas en las que se ubican las viviendas. Se ha comprobado que el desarrollo urbano no era lineal por una misma terraza, como se había apreciado en el conjunto termal, sino mixto, según la configuración del terreno. Por tanto no es excepcional una distribución en varias terrazas, con viviendas en más de un nivel que facilitaba la implantación urbana y el mejor aprovechamiento del espacio, como es el caso de las tres *domus* que forman esta *Insula I* (Lám 1).

La *Insula I*<sup>9</sup> (Lám.1) se ubica en la misma terraza de las Termas<sup>10</sup>, de ahí que en algunos momentos hagamos referencia a ella como *Barrio de las Termas*. Su excavación se inició en el verano de 1997. Hasta el momento (verano del 2001) se ha completado la excavación de la práctica totalidad de la denominada *Domus 1* o *Domus del Balneum* y *Domus 2*, encontrándose la *Domus 3* en vías de excavación (Fig.1).

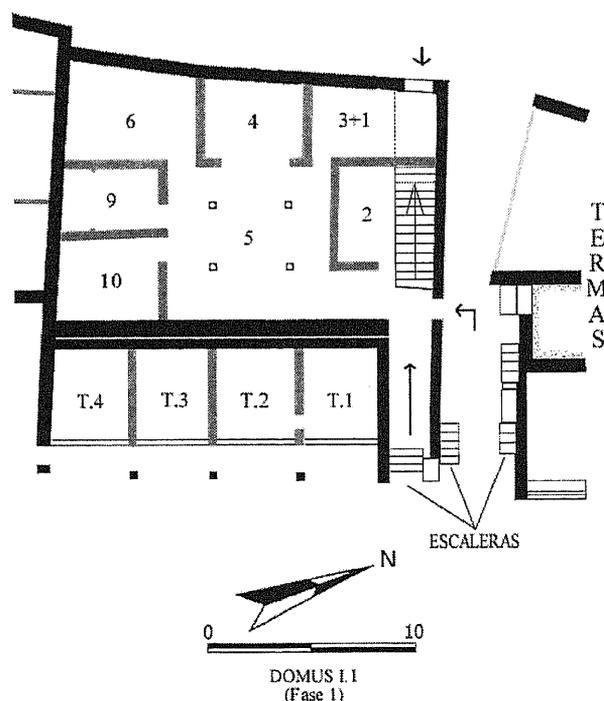
Lám.2. Planta de la *Domus* I. Fase I.

Se trata de una *domus* de planta itálica, con atrio central porticado mediante cuatro columnas, en torno al que se distribuía el resto de las habitaciones en dos pisos. Las dimensiones medias en los ejes axiales son de 19,20 x 20 m. (Lám.2).

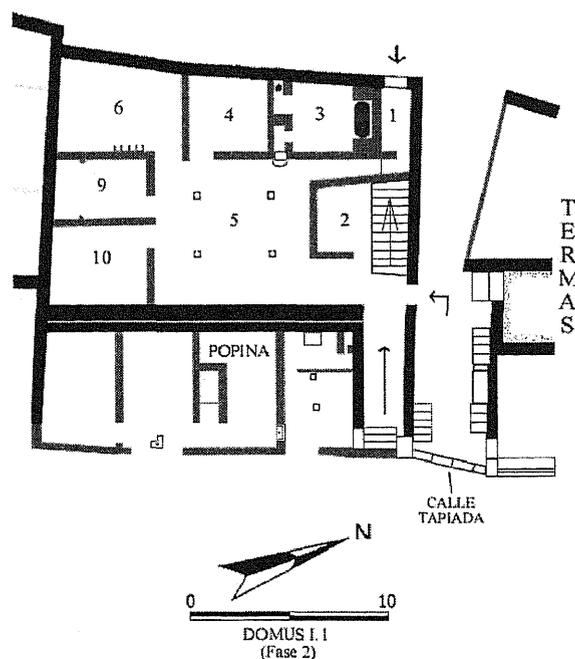
Lám. 3. Planta de la *Domus I.1*. Fase II.

Se aprecia como la calle ha sido tapiada con los escalones desmontados de ésta.

para lo que fue necesario eliminar varios muros medianiles y volver a tabicar de nuevo (Lám.3). Los nuevos muros son en su totalidad de adobe, los únicos de toda la *domus*, ya que el resto, son siempre de *opus vittatum* o de fábrica mixta de *opus vittatum* y adobe.

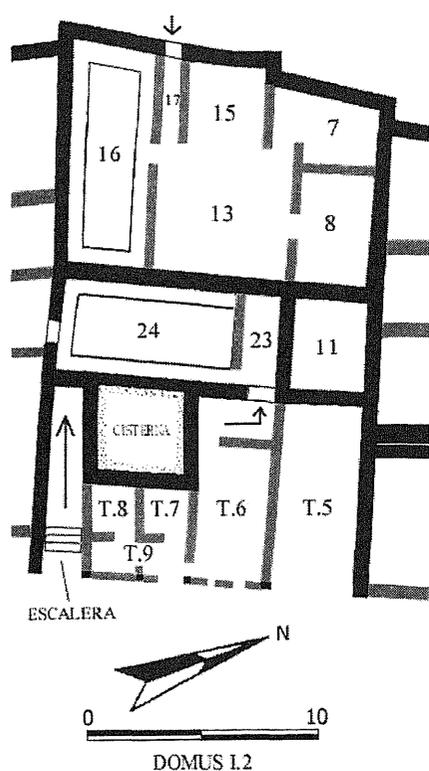
Lám. 4. Planta de la *Domus 2*.

Las dimensiones medias en los ejes axiales son de 9,3 m. x 15,90 m., tomando el eje longitudinal hasta el cierre de las tabernas, que como en el caso de la *Domus 1* sufrió una ampliación cerrando o amortizando la calle porticada. El sistema de edificación es muy sencillo, un zócalo de *opus vittatum* de altura indeterminada, en ninguna parte de la casa se conservó en su totalidad, aunque previsiblemente fuese de 90/100 cm., recocado en adobe. La anchura de los muros presentan una media de 45 cm., siendo de 60 cm. en los perimetrales, mientras que los de contención de la terraza son de 60 cm. el superior, y 90 cm. el inferior, destacando que este último es doble como sucedía en la *Domus* del *Balneum*, cuyas peculiaridades constructivas son similares.

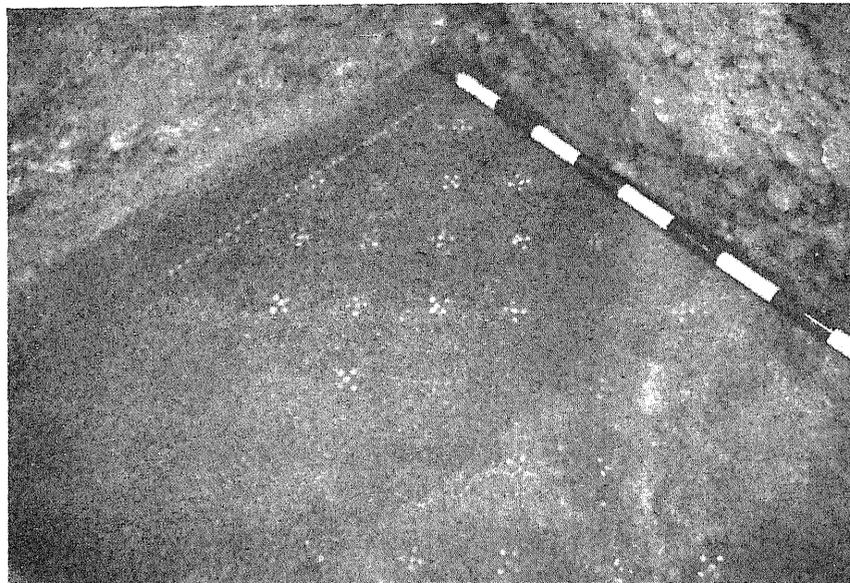
**Fig.4.** Detalle del pavimento de *opus signinum* perteneciente al *tablinum* de la *Domus 1*.

La decoración del *opus signinum* de esta habitación se efectúan mediante pequeñas teselas irregulares de caliza blanca de 8/10 mm. en motivos decorativos pequeños de cruces y aspas de cinco teselas dispuestas en hileras paralelas a modo de tapiz, enmarcado todo ello mediante una línea continua de teselas, también blancas, que recorre toda la estancia exceptuando su zona norte, donde se perdió por las obras de eliminación del muro primitivo de separación de las estancias H.3 y 4 que alteró la composición armónica del conjunto.

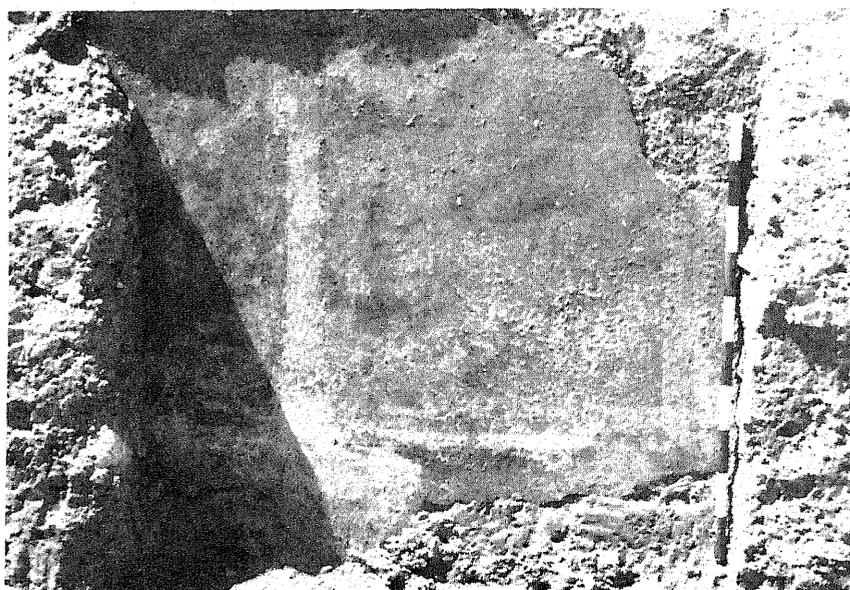
**Fig.5.** *Tablinum* de la *Domus 1*. Decoración *in situ* del friso inferior perteneciente al III Estilo con el que se decoró la estancia durante su Fase II. Tras su consolidación y protección se está a la espera de su extracción y restauración definitiva.

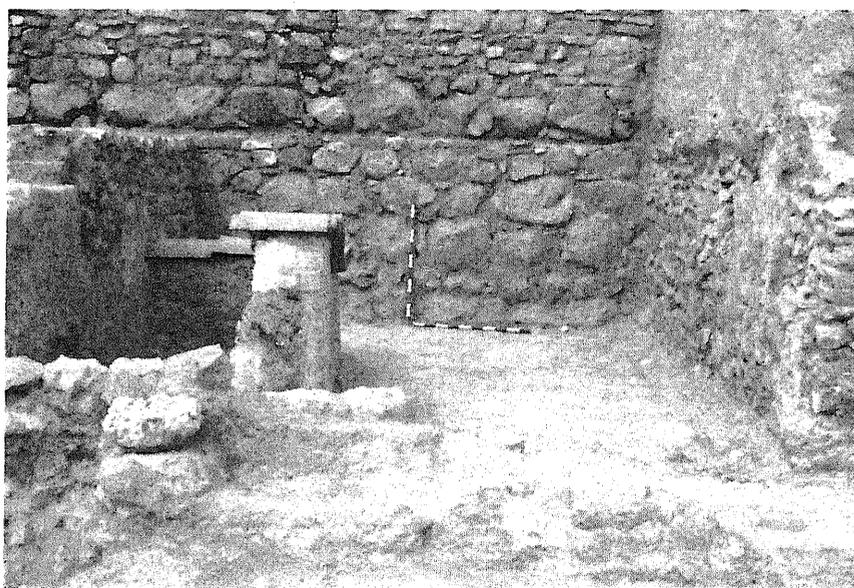
**Fig.6.** *Popina* de la *Domus 1*. El acceso se efectúa a mano derecha, mientras en la izquierda se aprecia, protegida por tejas, la barra de servicio.

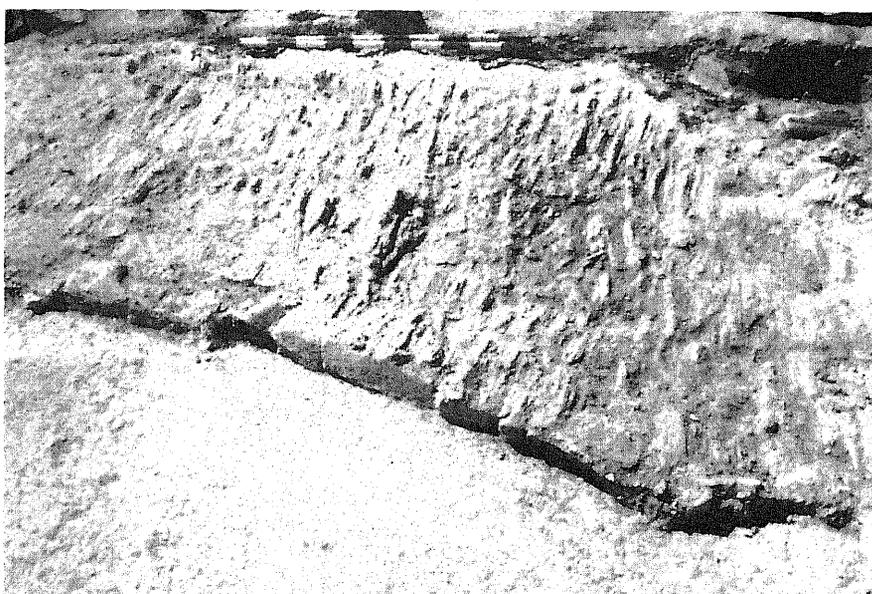
**Fig.9.** Estancia H.24. Posible almacén perteneciente a la *Domus 2*. Se han conservado las improntas dejadas por las vigas de sustentación del techo. Al fondo se aprecian los restos conservados del pavimento de *opus signinum* de la planta superior.

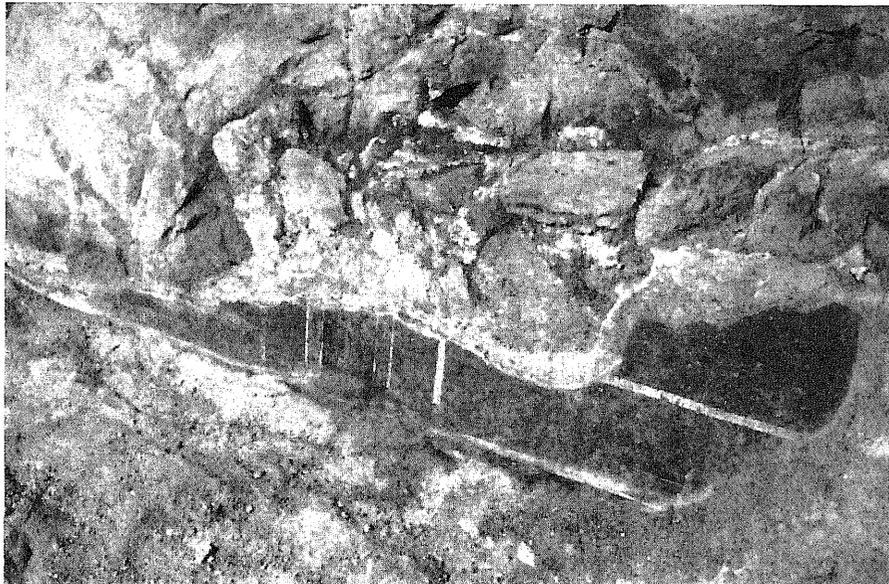
**Fig.13.** *Domus 3.* Detalle de la decoración *in situ* perteneciente al III Estilo que decoraba la estancia H.19 en parte construida retallando la roca.

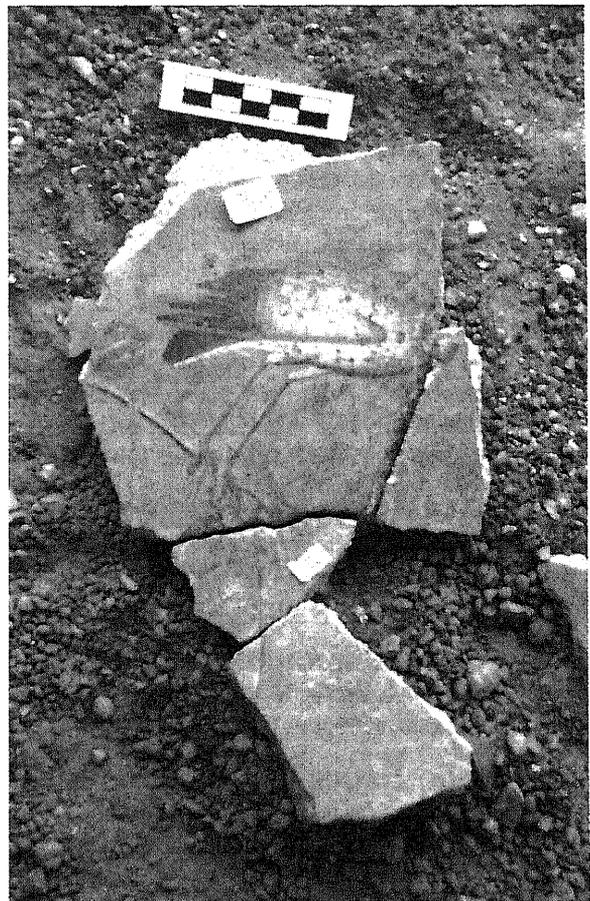
**Fig. 16 y 17.** Elementos decorativos de los paneles pictóricos perteneciente al III Estilo recuperado en el escombros de amortización de las estancias H.27 y 28 (*Domus 3*) (en estudio).

morado, y en otro presenta macizos vegetales decorados con pequeñas aves. Sobre este zócalo se ubica un friso intermedio con elementos vegetal en el que se alternan los motivos de pequeñas vasijas, aparentemente jarras metálicas, con felinos. Uno de los motivos recuperados corresponde a una posible musa de 25 cm de altura de extraordinaria ejecución que pone una vez más en relación Bilbilis con los talleres itálicos (Fig.16).
