## EXCAVACIONES ARQUEOLÓGICAS EN BILBILIS (CALATAYUD-ZARAGOZA): INFORME PRELIMINAR DE LA CAMPAÑA DE 2003

*Nombre del yacimiento: Bilbilis (Calatayud-Zaragoza)*

*Año de actuación: 2003 (XXXII Campaña)*

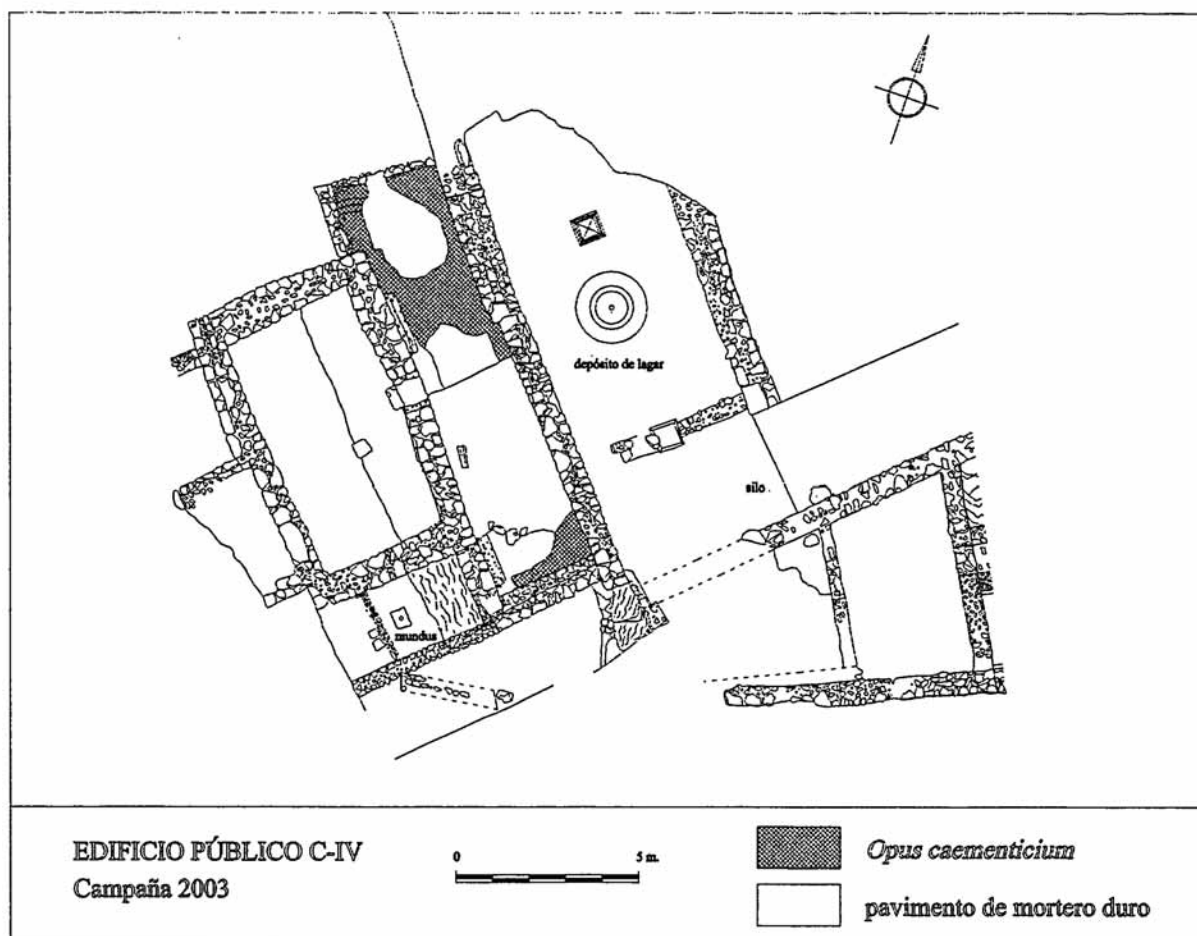
En esta campaña (2003) se trabajó en los **espacios 28 y 29** corresponden a dos tabernas en las que se recuperaron potentes niveles de pinturas pertenecientes al III Estilo Pompeyano. Igualmente se documentaron restos estructurales pertenecientes a una vivienda celtibérica, continuación de la ya localizada en campañas anteriores (Fig.1).

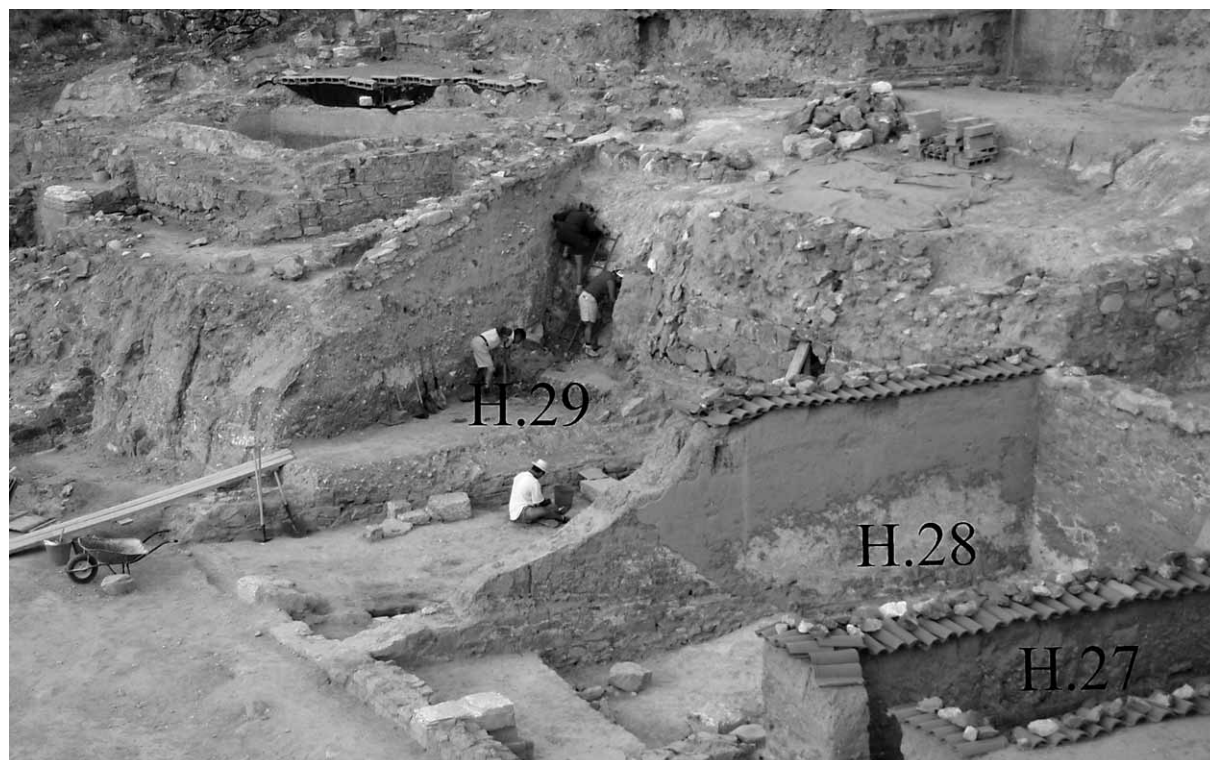
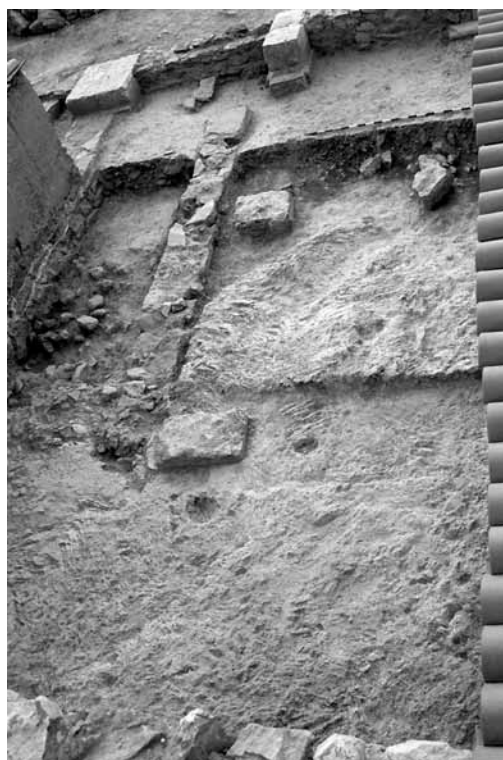
Con la limpieza del suelo se documentó un muro de una fase anterior, orientado E-O y con unas dimensiones de 510 cm de longitud y 36 cm. de anchura a una cota de -397/-409 cm. que discurre paralelo al hallado a una cota similar en el de la estancia H.27. Su mala fábrica o ejecución parece indicar que nos encontramos más con una cimentación que con un alzado, lo que parece corroborarse por los retalles de la roca que discurren paralelos a él y que se hicieron

para encajar o asentar muros desaparecidos, a raíz de su desmonte o eliminación en el momento de construcción de la taberna, como se observa en las figs. 2 y 3.

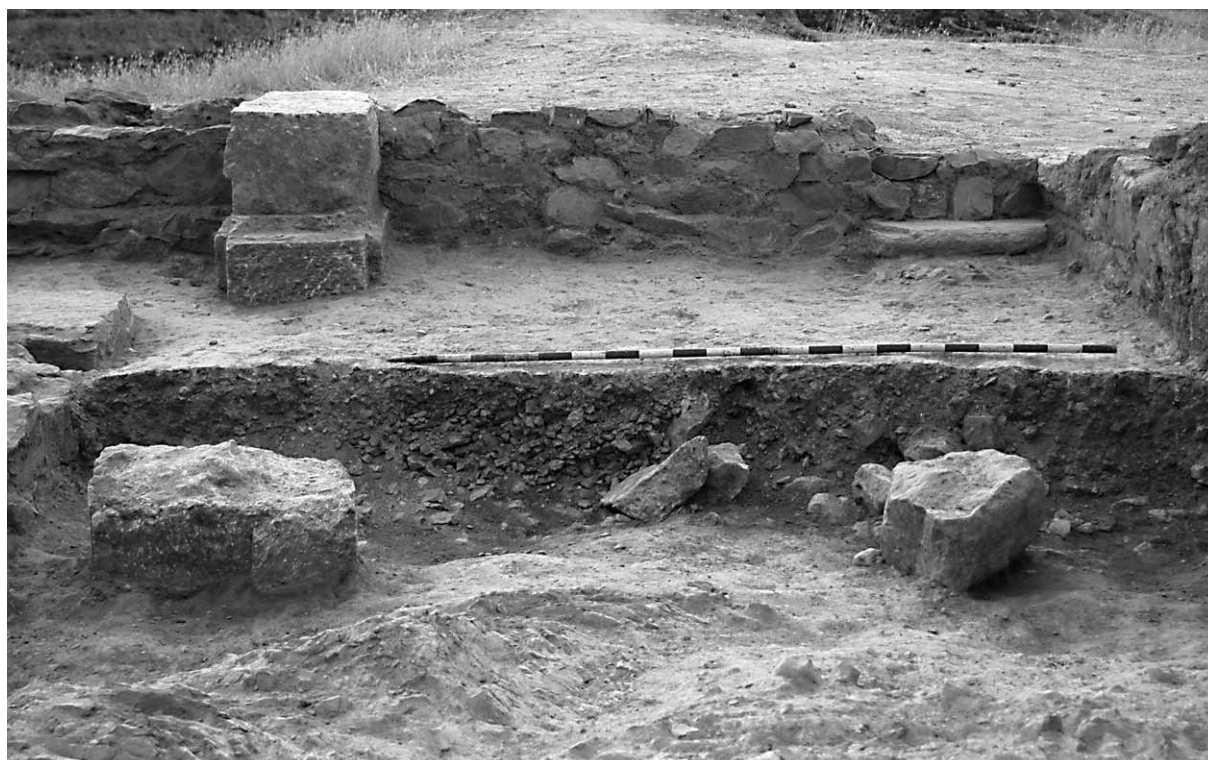
La excavación de este nivel no aportó material alguno, si exceptuamos unos fragmentos de paredes de un recipiente de almacenaje de c.c.o. sin que se pudiese reconstruir el perfil que nos indicase su forma. El resto del nivel estaba compuesto por un relleno de piedras, lascas y sobras de retalla (Fig. 3) procedente posiblemente de la construcción de la taberna y con la que se selló el nivel celtibérico ya documentado en la estancia contigua (H.27).

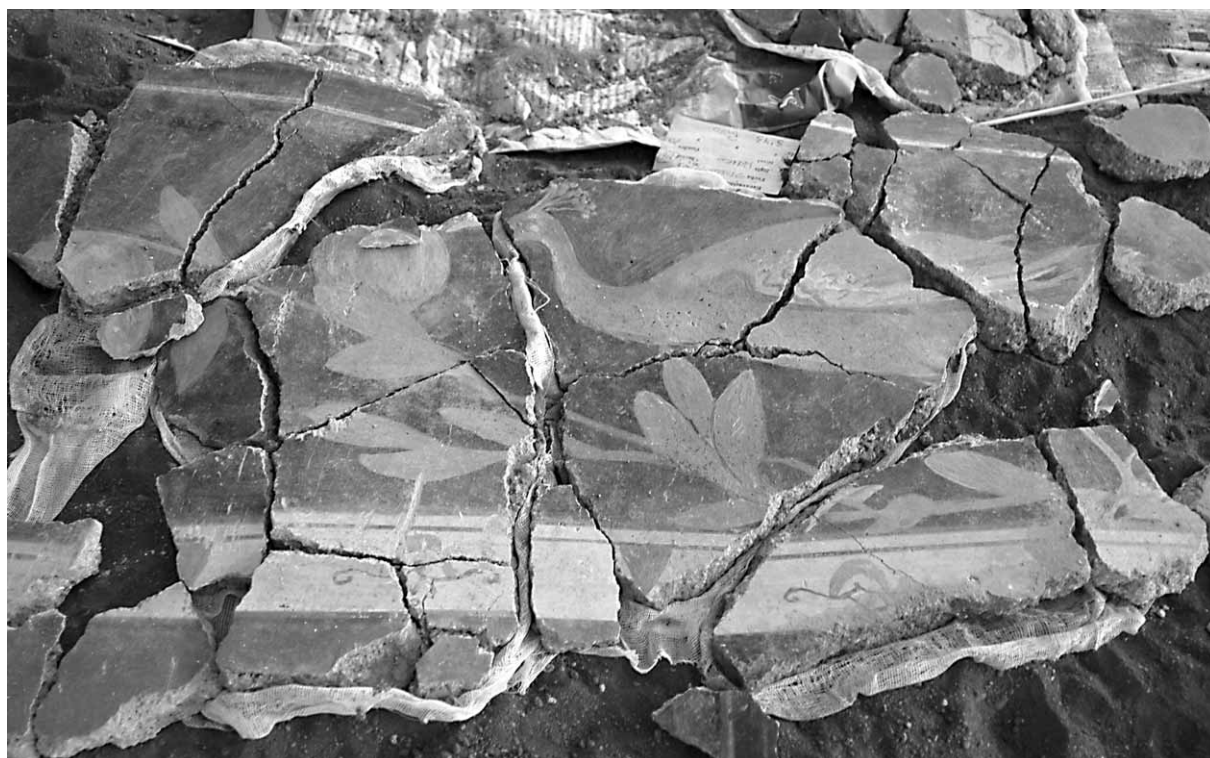
Entre los fragmentos de pintura recuperados merece destacarse el conjunto de un zócalo del III Estilo Pompeyano en el que sobre un fondo negro se representó un pavo junto con un grupo de frutos que el ave parece picotear (Fig. 5). Este conjunto fue recuperado en varios fragmentos que pasó a ser tratado por los alumnos de la Escuela Taller de Restauración de Pintura de Aragón que a lo largo del verano estuvieron trabajando en *Bilbilis*.

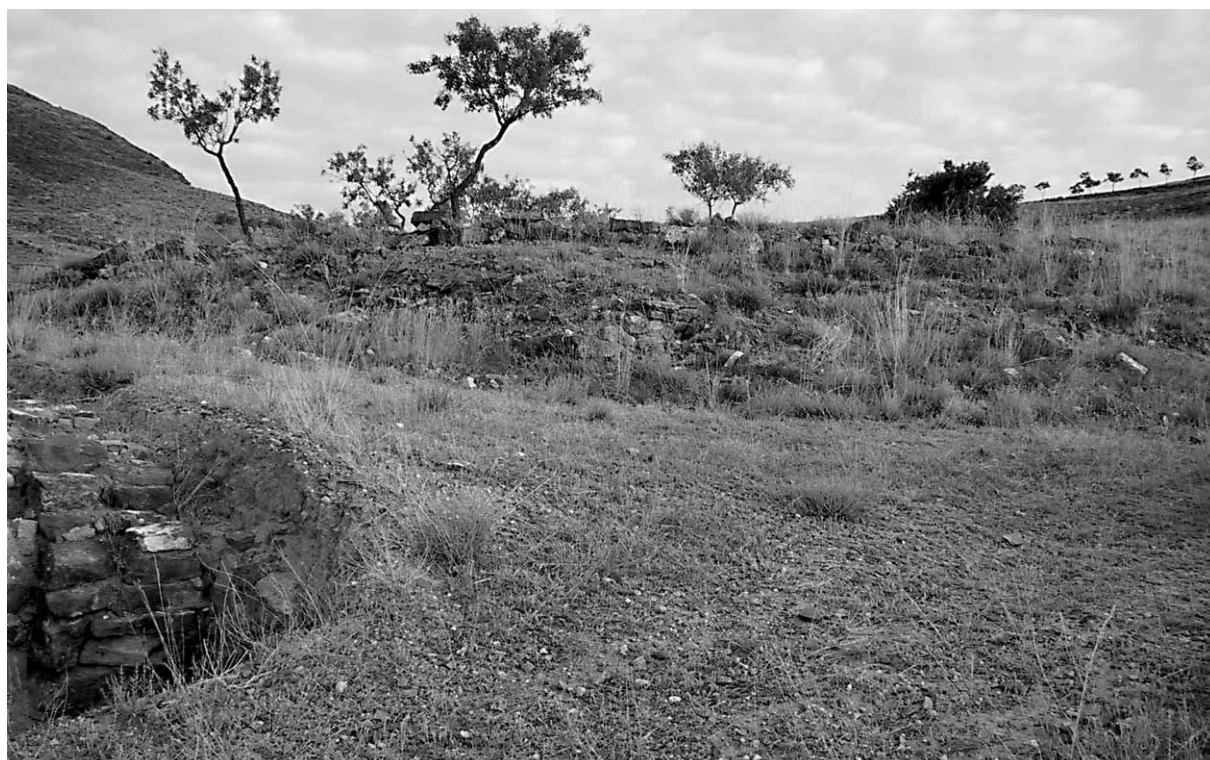
En esta primera campaña se delimitó parte de la zona superior de la estructura sin que se alcanzasen los niveles inferiores, de ahí la ausencia de datación, aunque por la tipología de la fábrica y de las pinturas murales recuperadas pudimos ubicarlo en la segunda mitad del s. I. Parte del edificio continúa bajo el camino de acceso a la ermita de San Paterno y se extiende por el campo de almendros próximo (Fig. 7).

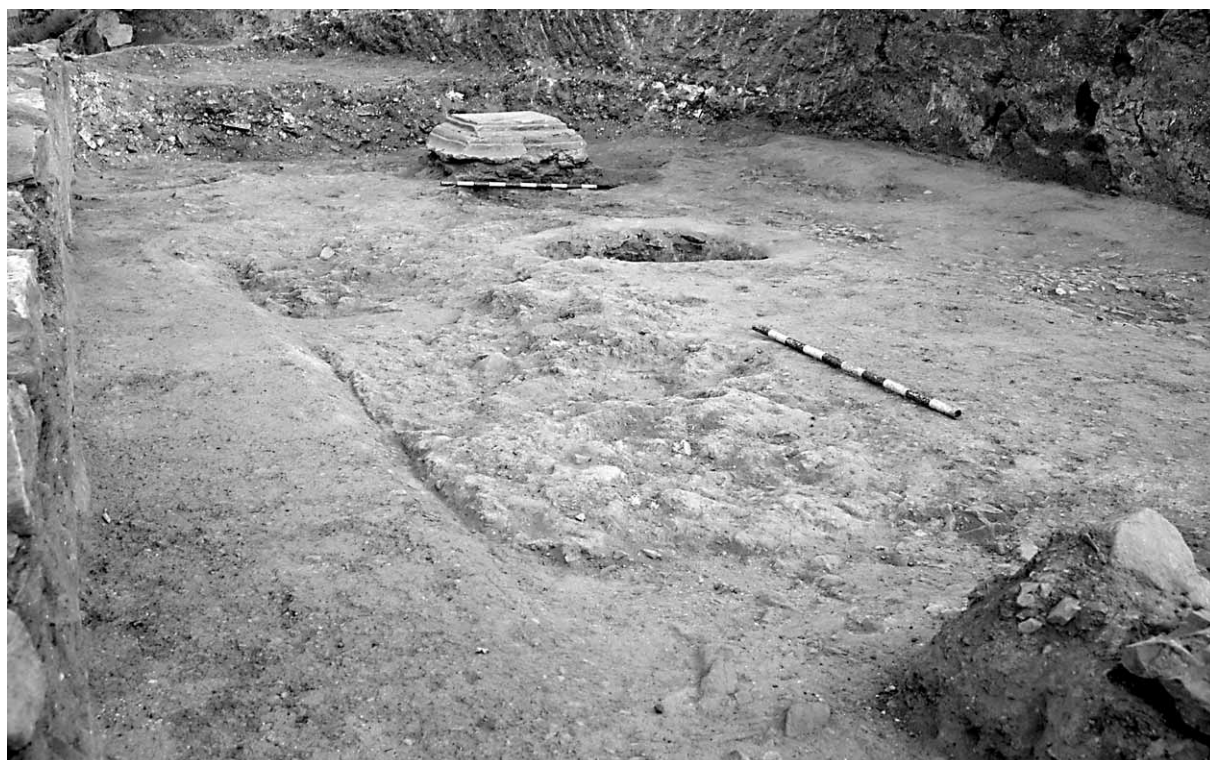
En el momento de la excavación se determinó la presencia de una serie de cuatro ballestas rectangulares (230c. x 80 cm. y 30 cm. de profundidad) (Figs. 8 y 9) que ocupaban la mayor parte del espacio, separadas mediante unos pasillos de 120 cm. de anchura y orientadas hacia una pozo de 110 cm. de diámetro y

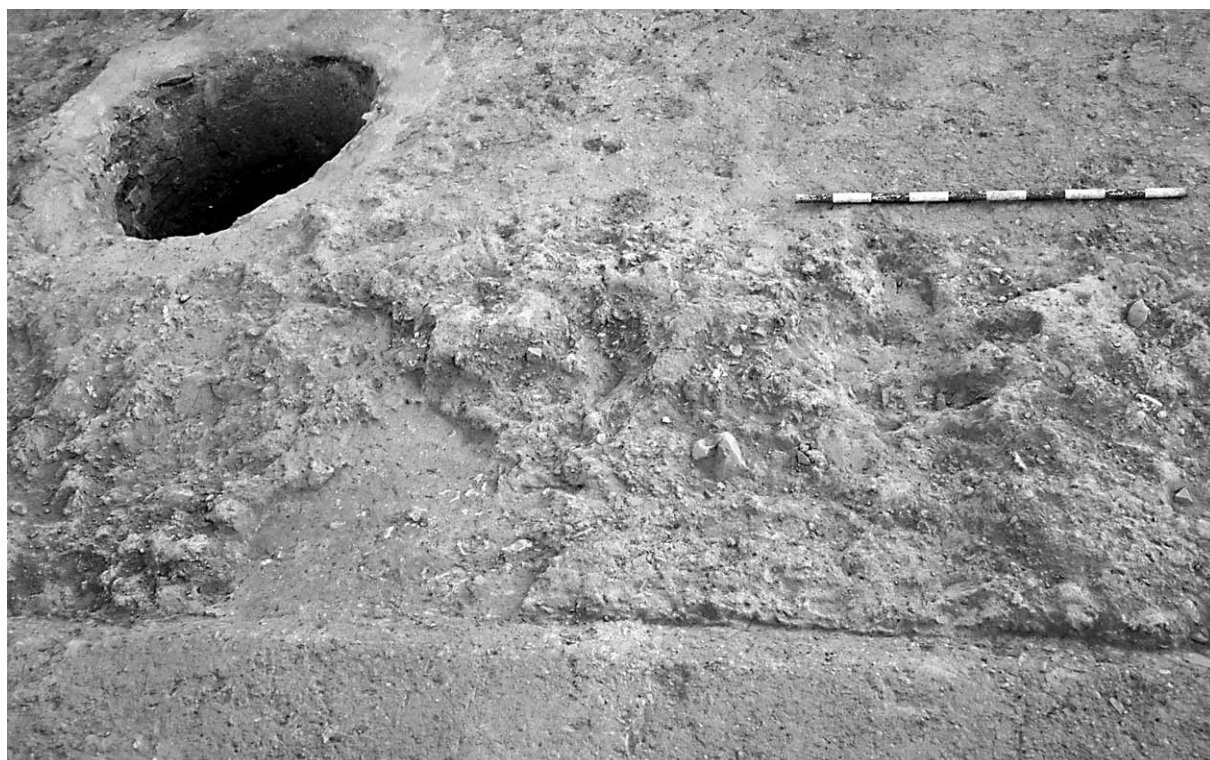
120 cm. de profundidad ubicado en el centro de la estancia, en cuyo interior le hallaron fragmentos de dos ánforas (Dress. 1B), una de ellas con restos de un *tituli picti* (Fig. 9).

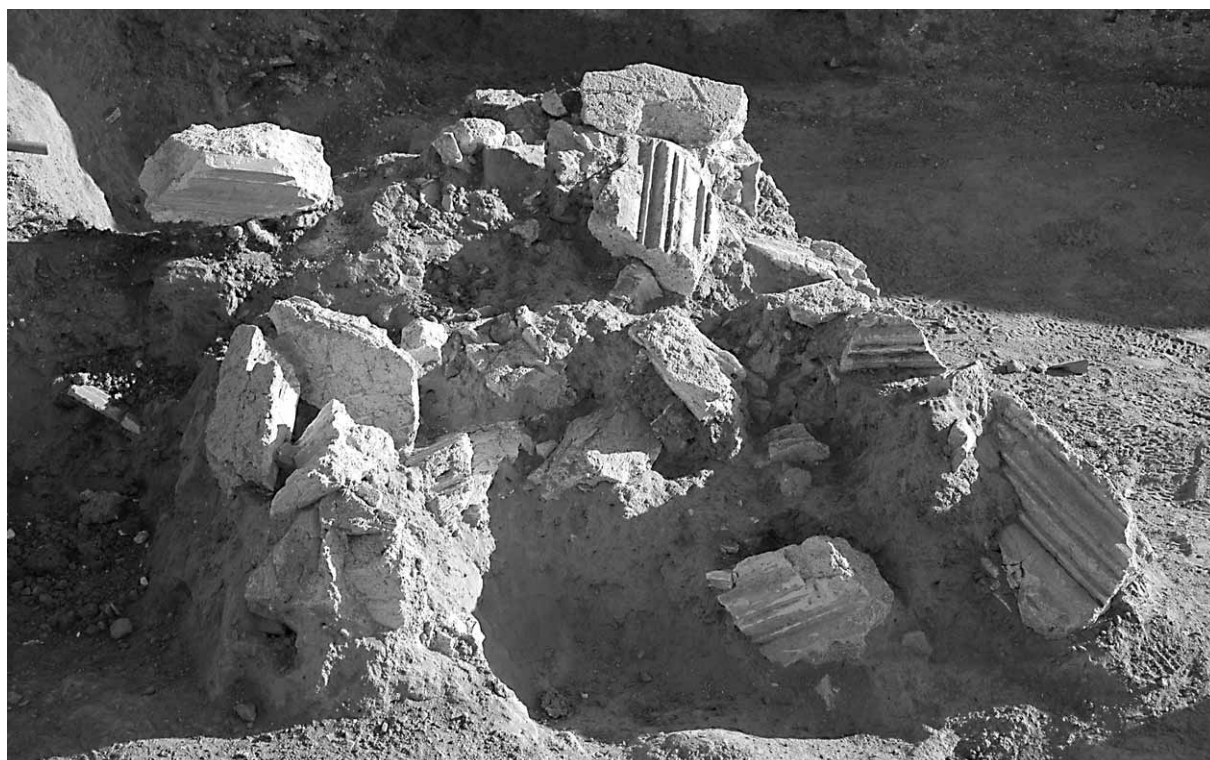
La mayor parte de la estancia estaba ocupada por un gran relleno de molduras (Fig. 10) y estucos decorados con temas mitológicos (Fig. 11 a 14) procedente de las reformas de aterrazamiento. Si bien el estudio está por realizar, creemos que pudiera tratarse de un gran larario que presidía el edificio y que hay que vincular con la fase primitiva u original de la edificación.
