LA CASA DEL NINFEO DE BILBILIS (Calatayud, Zaragoza) Intervención arqueológica de la Escuela Taller de Restauración de Aragón

Año de actuación: 2005 (Campañas XXXIV y XXXVI) (N.º Exp. 079/2005).

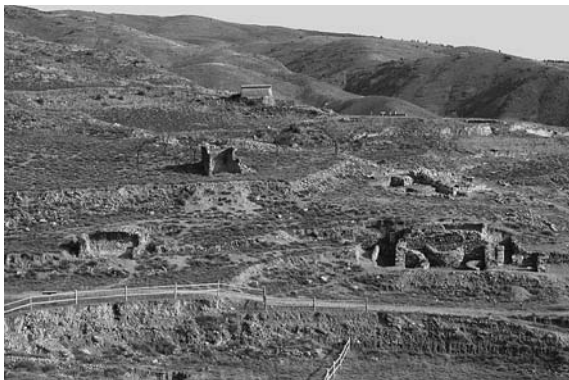
Figura 1. Vista General de la zona de actuación. En primer término la Casa del Ninfeo en el que se aprecian las piletas del juego de agua. Al fondo el edificio indeterminado denominado C.IV.

Los trabajos arqueológicos se han desarrollado en la zona central del yacimiento, o lo que es lo mismo de la ciudad romana, en los denominados sectores C.III y C.IV, siendo una zona que en su momento estuvo plantada de almendros, lo que ha supuesto que algunos pavimentos y muros apareciesen alterados por la acción de sus raíces (Fig.1).

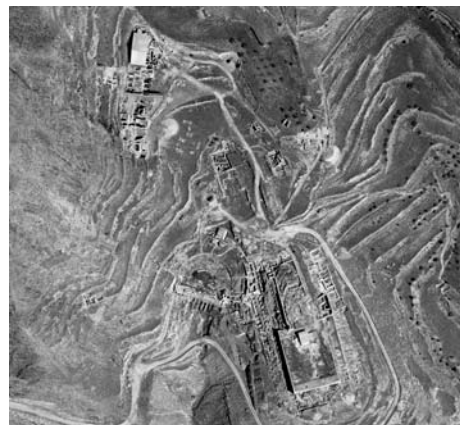
Figura 2. Fotografía aérea. Enmarcado por un círculo la zona de actuación.

Desde esta zona, una pequeña altitud (622-632 m s.n.m) conformada por la unión de las laderas de los cerros de San Paterno y Bámbola, se domina no sólo el centro cívico de la ciudad, ya que a sus pies discurre el *cardo maximus* que unía las termas y el foro, sino también las barriadas orientales de *Bilbilis* conformadas en torno al denominado Barranco de los Sillares (Fig.2).

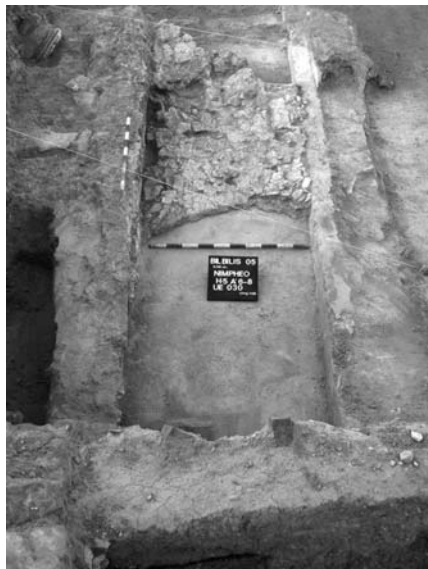
Figura 4. Caída in situ de la techumbre del espacio H.5.

La excavación permitió localizar la caída de su techumbre abovedada cuyo estado de conservación era tan excepcional que se optó por dejarla *in situ* (u.e.030) (Fig.4), procediendo posteriormente a su consolidación, al igual que el revestimiento del muro norte o de cierre del pasillo, así como del pequeño zócalo que a modo de pequeño bocel corre paralelo al muro occidental del pasillo.

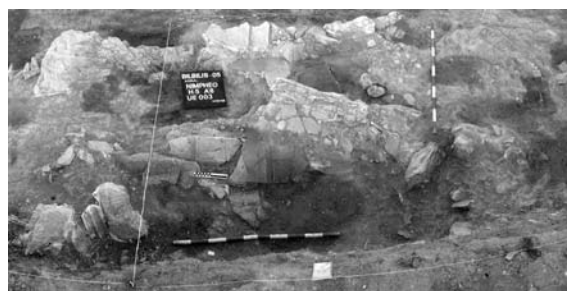
Figura 6. Detalle de la caída perteneciente al revestimiento de la estancia H.11.

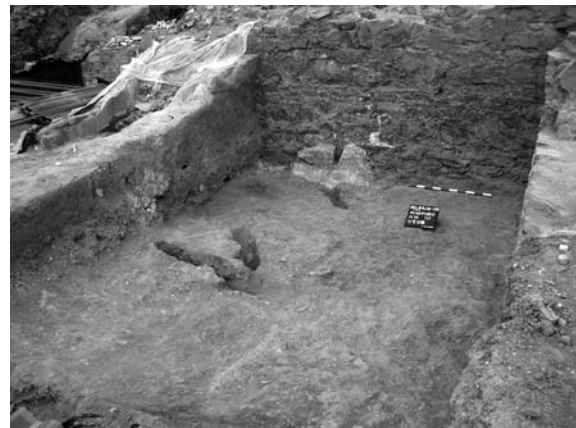
Figura 8. Estancia H.14. Vista general y detalles de la caída del techo (u.e.084) e improntas dejadas por las vigas (u.e.083) que lo sustentaban en el nivel de abandono (u.e.015).

Sobre el nivel de abandono (u.e.015) de la estancia se pudo apreciar como se había desplomado el piso superior, documentándose las improntas de varias de las vigas que lo sustentaban (u.e.083), así como un gran fragmento de dicho techo (u.e.084) que se había quedado apoyado contra el muro norte de la estancia (Figs.7 y 8).

El espacio 14 presentaba o conservaba dos elementos estructurales que deben ser señalados. Por un lugar la impronta dejada en el muro oeste de una de las vigas de madera que constituía la jamba de la puerta y sustentaba el dintel de la misma, conservándose tan sólo el hueco dejado por ella una vez descompuesta la madera, recuperándose unos pocos restos que están siendo analizados en la actualidad.

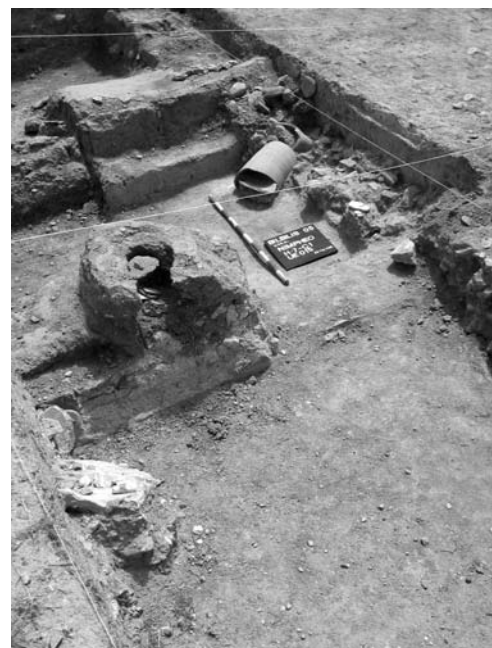
Figura 9. Estancia H.14 Nivel de abandono. Se aprecia el banco con repisa adosada (u.e.013) y el ánfora fragmentada hallada en la u.e. 015 sobre el pavimento u.e. 094.

El segundo elemento reseñable es la presencia de una especie de bancada de 80 x 80 cm (uu.ee.013 y 022) en la zona sudeste de la habitación. Fabricada en abobe revestido de mortero de cal posteriormente pulido bien pudo servir de repisa o apoyo a la hora de facilitar la manipulación de los recipientes, presentando una especie de banco o repisa adosada (u.e.013) cuya

funcionalidad debería ser similar o incluso la de mero banco de reposo de 80 x 30 cm (Fig.9).

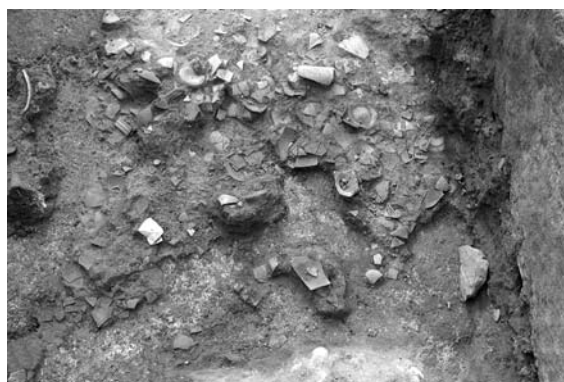
Figura 10. Estancia H.14 en el que se aprecia el nivel de abandono (u.e.015) aparecido sobre el pavimento u.e. 094.

También se hallaron varias ollas reductoras (Aguarod IV) y especialmente un interesante lote de 11 ánforas Dress.28, si bien sólo tres de ellas están completas, mientras el resto fueron descuelladas a la altura de los hombros y reutilizadas para otra función, ya muy distinta de la del transporte del apreciado aceite bético¹⁵, de lo que parece desprenderse la función de estancia de almacenaje de este espacio (Fig.10).

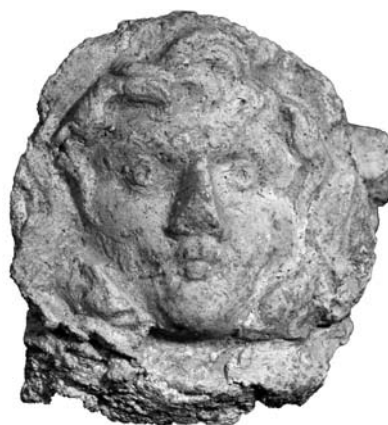
Figura 12. Gorgona-Medusa.

Las paredes conservan la decoración *in situ* a base de paneles rojos que alternan con interpaneles negros sin que por el momento se pueda ser más precisos al estar todavía protegidos por una capa de tierra en vista de su consolidación y posterior extracción. Hay que señalar la importante presencia de molduras de gran tamaño, así como de un aplique en forma de cabeza, tam-

bién en estuco, con restos de pigmentación, que formaría parte de la decoración de un posible friso moldurado y que hemos identificado como Gorgona-Medusa (Fig.12).

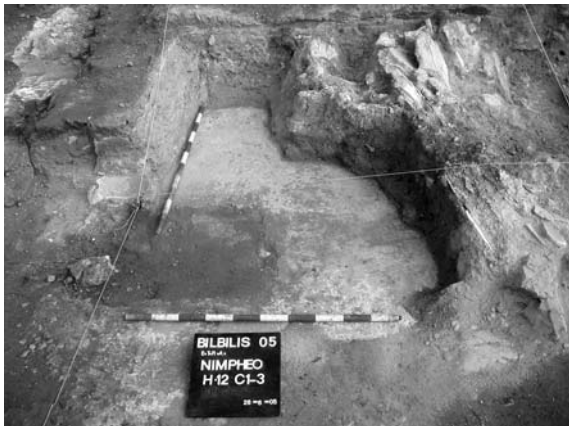
Figura 13. Detalle del desplome de muro con su revestimiento (u.e.043). Se aprecia también el pavimento de la estancia (u.e.093).

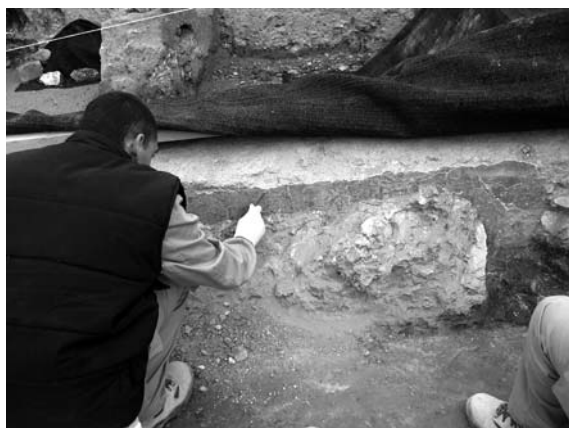
Figura 14. Labores de consolidación del zócalo decorativo de la estancia H.12 por parte de restauradores de la Escuela Taller.

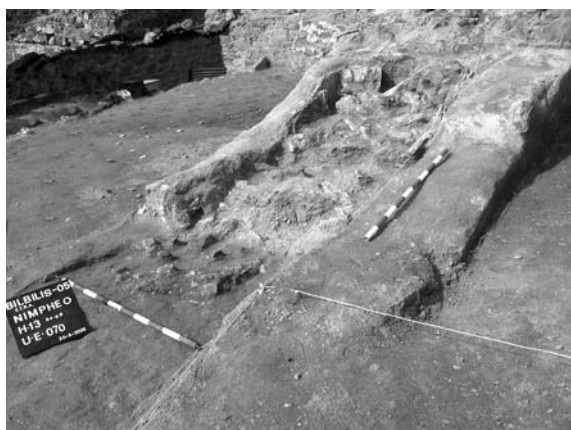
Figura 15. Larario. Vista general durante su proceso de excavación. Se aprecian los revestimientos y molduras que decoraba su pared occidental.

al corresponder a un larario¹⁹ de dimensiones reducidas, ricamente decorado con un frente de altar escalonado en tres repisas de 18 cm de anchura cada una de ellas (Fig.15). Sobre estas repisas se colocarían las áruas, los dioses lares y con toda probabilidad las *iomagines maiorum*

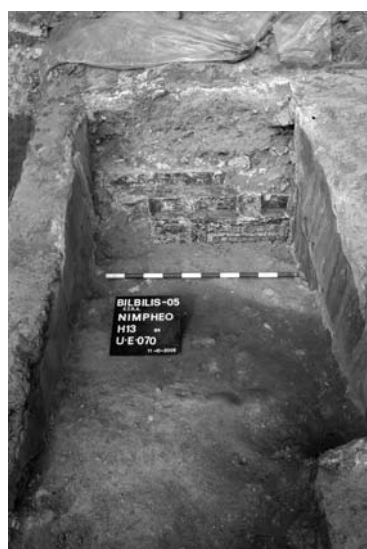
Figura 16. Vista frontal del larario en el que se aprecia las improntas dejadas en la primera repisa por el pedestal de un árua o la estatuilla de un lar o penate.

de la familia propietaria de la *domus*, sin que descartemos al existencia en su día de una mesa de ofrendas que bien pudo situarse delante y cuya presencia hasta el momento no podemos asegurar ya que la excavación del espacio H.13 no ha finalizado. Incluso no descartamos una cuarta repisa, más ancha que las demás, que bien pudo actuar o ejercer a modo de mesa de ofrendas, más cuando la potencia que queda por excavar es todavía de 80 cm (Fig.16).

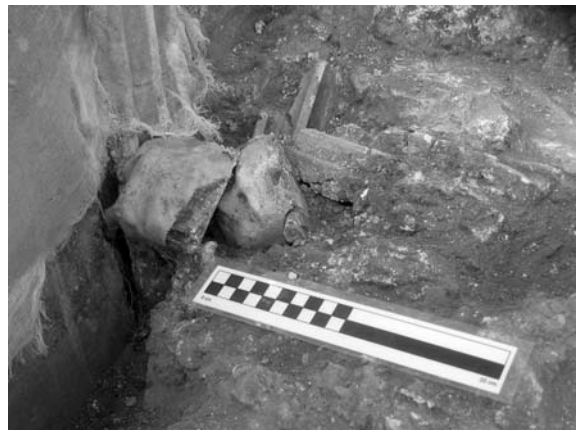
Figura 17. Larario. Aparición de uno de los apliques en forma de cabeza que decoraba la zona principal o frente superior de altar del larario.

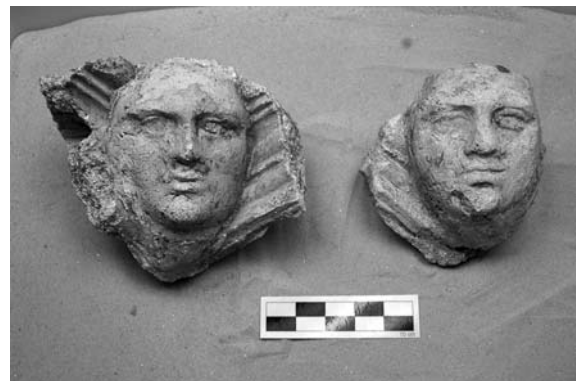
Figura 18. Detalles de los dos apliques en forma de cabeza que decoraba la zona principal o altar del larario. Como se aprecia en la fotografía en su momento estuvieron pintadas, apreciándose varios repintes.

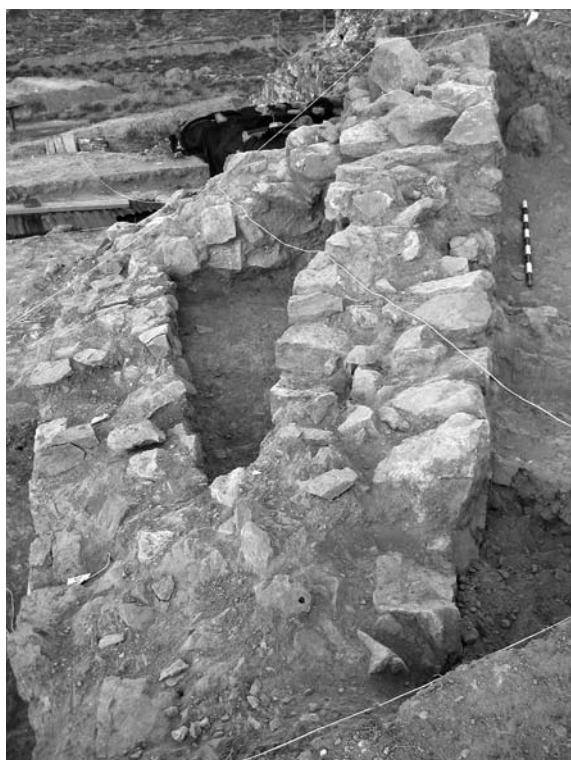
Figura 19. Espacio H.15 en forma triangular enmarcado por los muros 054, 063 y 096.

Estos tres espacios corresponden a una plataforma superior a la que albergaba los espacios anteriormente descritos. La separación entre los espacios H.15 y 16 se efectúa a través de un muro (u.e.63) cuya construcción posterior a los muros 054 y 091 dio como resultado el espacio de planta triangular que hemos denominado H.15 (Fig.19). Este muro actuaba de refuerzo de la esquina suroeste del espacio H.16, de ahí que tanto los materiales, como los niveles y estratos geológicos, se correspondan a ambos lados del muro. Estamos asistiendo a un refuerzo del muro para evitar y desviar presiones, de ahí su grosor de 68/72 cm, siendo su ejecución de mala calidad, presentando un aparejo desigual y muy distinto al del resto de la estructura, sin que ninguna de sus caras se preparase para ser vista²³.

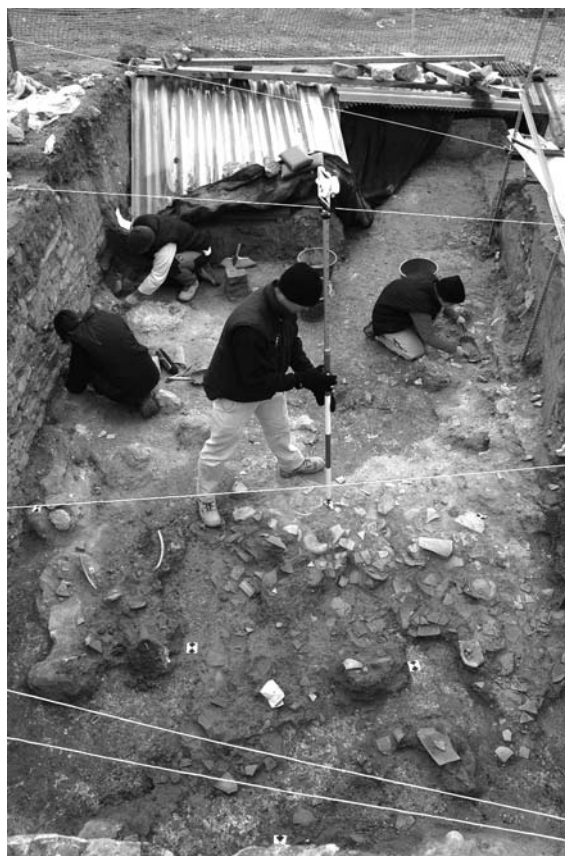
Figura 21 Levantamiento topográfico de las estructuras y nivel de abandono de la estancia H.14.

Por un lado, se ha creado un entramado de cuadrículas sobre el sector a excavar que permitiesen una primera ubicación espacial de estructuras, uu. ee y materiales. La orientación del mismo partió de una *Línea Base* dirección *Este* marcada por el antiguo corte estratigráfico conservado de las anteriores intervenciones en este sector efectuadas en 1981 y 1982 que fue necesario adaptar al nuevo planteamiento. Esta cuadrícula iba a facilitar la sistematización del trabajo arqueológico ordenando el espacio

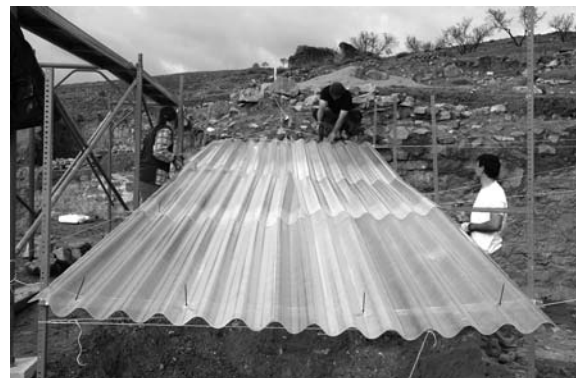
Figura 23. Instalación de la cubierta desmontable sobre el lalario.

Debido a la importancia del espacio identificado como un Larario (Espacio 13) se procedió a efectuar un cubrimiento más complejo. Provisionalmente, durante las labores de excavación se colocó una estructura con cubierta de uralitas desmontables que impedía que la zona se viese afectada por la lluvia, pudiéndose colocar y retirar una parte o la totalidad de éstas, según la exigencia y necesidades que marcaran los trabajos de excavación. Una vez finalizada la campaña la cubierta se desmontó y guardó para su posterior empleo en excavaciones posteriores (Fig.23).

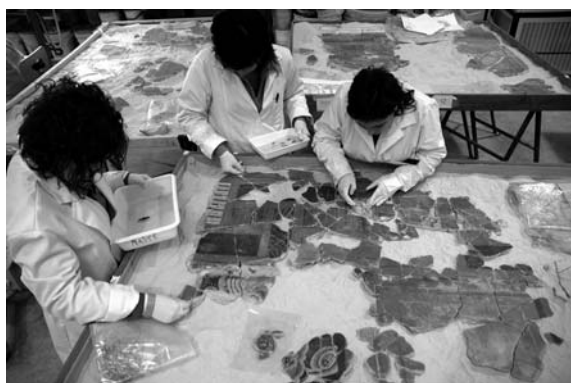
Figura 24 Labores de reconstrucción de uno de los conjuntos pictóricos aparecidos en el transcurso de la excavación.

Paralelamente a los trabajos de excavación se han realizado los trabajos de restauración de los distintos conjuntos pictóricos aparecidos (Figs. 24 y 25), así como los procedentes de otras campañas arqueológicas desarrolladas en *Bilbilis* cuyo interés y peligro de degradación, aconsejaba actuar sobre ellos. Igualmente se ha iniciado la restauración de las piezas cerámicas más significativas, trabajo que corre paralelo al de su inventario y estudio.

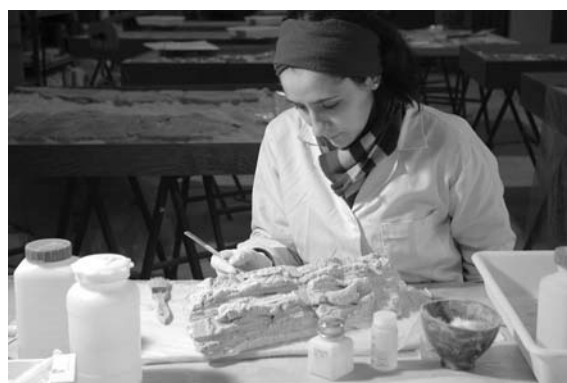
Figura 25. Limpieza y consolidación de una de las molduras aparecidas en el transcurso de la excavación por parte de los restauradores de la Escuela.
