Promotor: Diputación Provincial de Zaragoza.

Ejecución: Grupo Entorno.

La excavación arqueológica del n.º 8 de la calle Cinco de Marzo (patio de la Diputación Provincial de Zaragoza). Primera fase¹

Francisco Javier Gutiérrez González

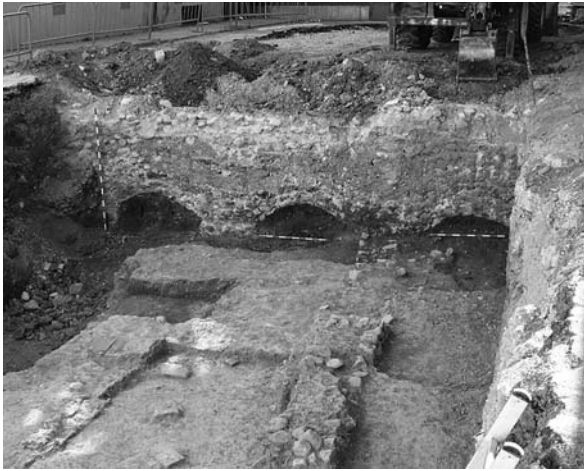
Cimentación UE 92 cortando todo lo anterior.

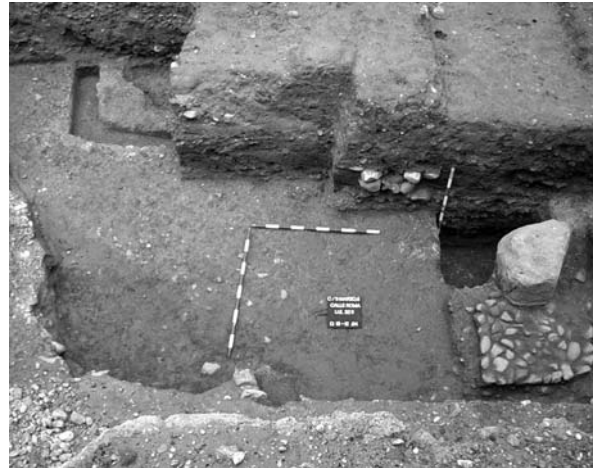
Cubo decantador UE 353 y canal UE 326.

un depósito decantador de forma cúbica excavado en las gravas naturales y revestido cuidadosamente de argamasa, el cual recogería los sólidos de las aguas pluviales que cayeran desde el techo del pórtico. Luego daría salida al agua el canalillo UE 326 hacia una posible atarjea este – oeste bajo la calle. Excavamos buscando esa atarjea romana y hallamos un caño de la primera bodega moderna (UE 31) de un metro de ancho, que podría estar hecho siguiendo el anterior desagüe romano, del que no queda nada.

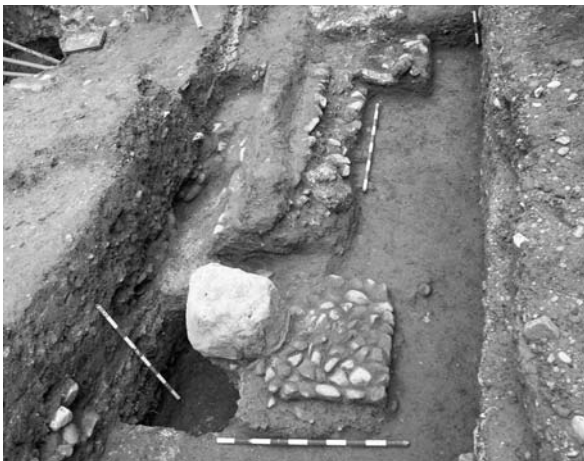
Muro UE 336 y sillar UE 351 desplazado.

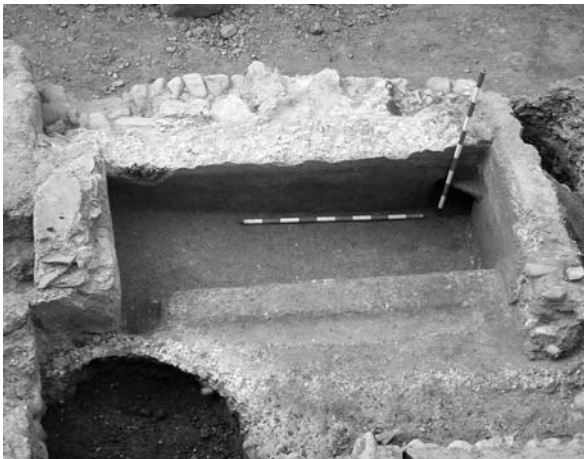
Manzana Norte: Estructura hidráulica inicial.

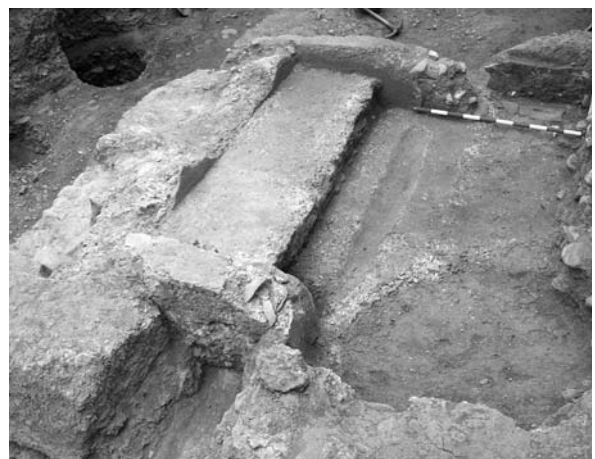
La anterior y canal UE 265 amortizados.

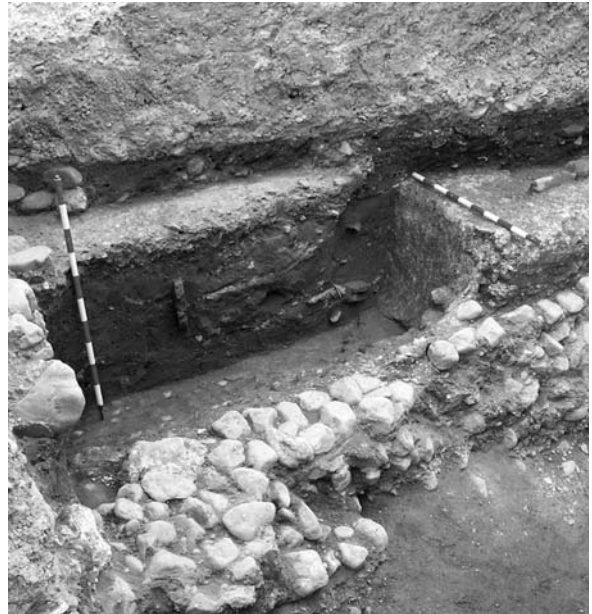
Muro UE 174 y muro UE 136.

riores (*suspensurae*). El nivel de abandono sobre el suelo UE 166 proporcionó abundantes fragmentos de pintura mural, mientras que las que todavía permanecen *in situ* adosadas a la cara interior del muro UE 136 pertenecen a una reforma que amortizó el mosaico y colocó un suelo de mortero blanquecino y fragmentos de ladrillo. Ambos niveles han proporcionado poco material cerámico, debido a lo reducido de su volumen, por lo que su datación a fines del siglo I o comienzos de II pudiera verse ajustada en la siguiente fase con la ampliación hacia el este de su excavación. El hallazgo de un fragmento de *tegula mammata* perforado y la preparación en el muro UE 136 de un posible hueco para *tubuli* hace pensar en que sus paredes estuvieron recubiertas de una cámara de aireación para caldearla. En niveles romanos y medievales recuperamos algún fragmento de ladrillo circular de hipocausto, ladrillos romboidales y rectangulares, ladrillos rectangulares cogidos con argamasa en forma de espiga, fragmentos de ladrillos macizos de 7 cm de grosor, así como *tegulae* con diversas pestañas para encaje, todo lo cual induce a pensar en una función relacionada con la calefacción. Por otra parte, hay que hacer notar la gran potencia de la cimentación del muro UE 136, cuyo alzado diferencia una parte superior de 0,35 m de otra inferior y algo retranqueada de 1,33 m de profundidad. Debió soportar la carga de un edificio considerable.

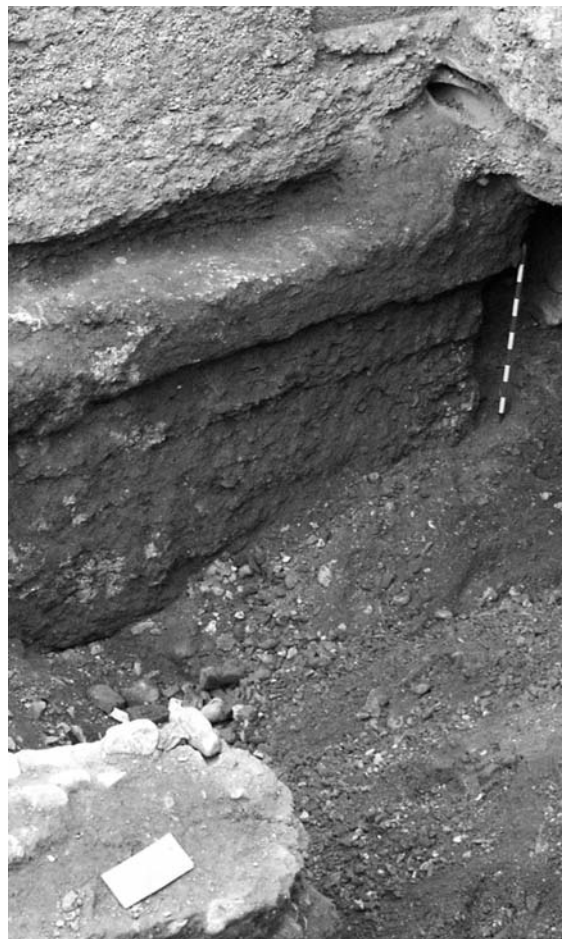
Muro UE 136: esquina Sur y potencia.
