La excavación arqueológica del Gran Teatro Fleta de Zaragoza. Catas en 2001 y campañas 2002 y 2005¹

Fco. Javier Gutiérrez González

Excavación en área de la caja escénica (2002) y del patio de butacas (2005)

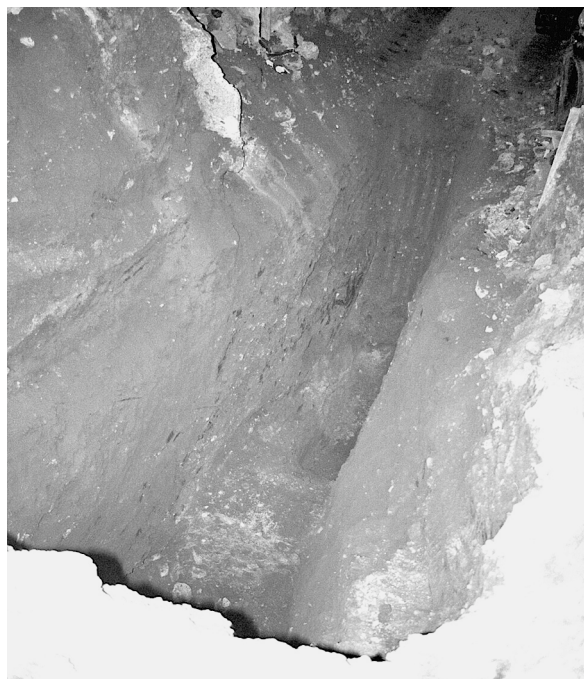
Foto 1. Cata del vestíbulo.

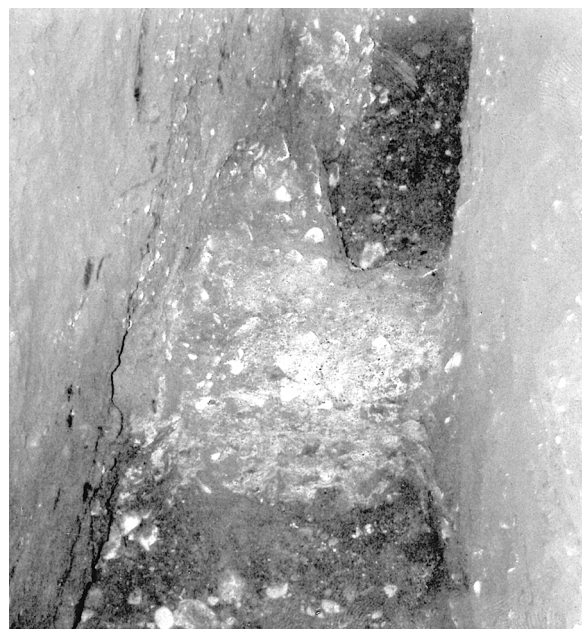
Foto 1a. Cata del vestíbulo. Detalle de cimentación.

Este nivel de cenizas cubría a una cimentación de cal y canto, aparentemente cuadrangular, aunque sólo pudimos apreciar un segmento en U, con una alineación aproximadamente norte-sur. Cimentación que continuaba en profundidad y no pudo ser localizada su base. Sí se apreció su elaboración en una serie de tongadas de unos 20 cm. de espesor y que estaba realizada en una zanja practicada en un nivel de grandes cantos rodados que no hemos hallado en la excavación en área, por lo que dudamos acerca de su origen natural o humano.

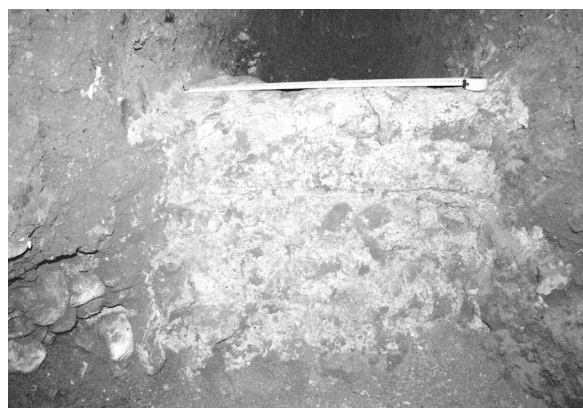
Foto 2. Cata del vestíbulo. Alzado de la cimentación.

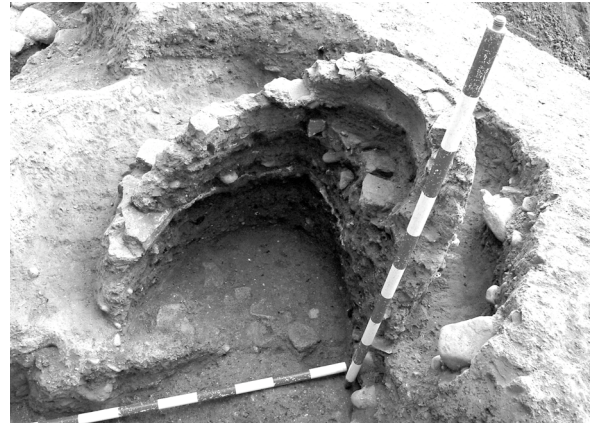
Foto 4. Vista del interior del horno.

Debido a que fue destruido parcialmente por el pilar UE 4 del Teatro Fleta, sólo conocemos la parte inferior de su planta ovalada. De alzado casi cilíndrico, se va reduciendo en planta algo conforme gana altura y en la parte superior se observa un arranque de bóveda. Sus paredes se componían de una capa exterior de arcilla compacta que en superficie presentaba una especie de anillo de arcilla más compacta: Una segunda capa concéntrica estaba compuesta de ladrillos de 7-9 cm de lado y 4 cm de grosor en los niveles intermedio y superior y de mayor tamaño (12-19 cm de lado) sobre arcilla en el nivel inferior. Una última capa interior era de arcilla rojiza. En la capa intermedia los ladrillos sólo están presentes en la zona noreste interna. En la capa inferior los ladrillos de la estructura están asentados directamente sobre arcilla.

ción presenta tres capas de altura similar, con una capa de arcilla rojiza, otra capa blanquecina de cal y un relleno de tierra marrón oscura similar al que rellena el pozo practicado en el terreno para dejar hueco al horno⁹.

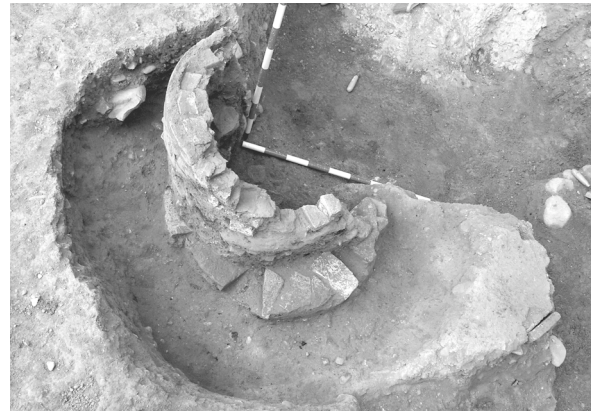
Foto 5. Vista del exterior del horno.

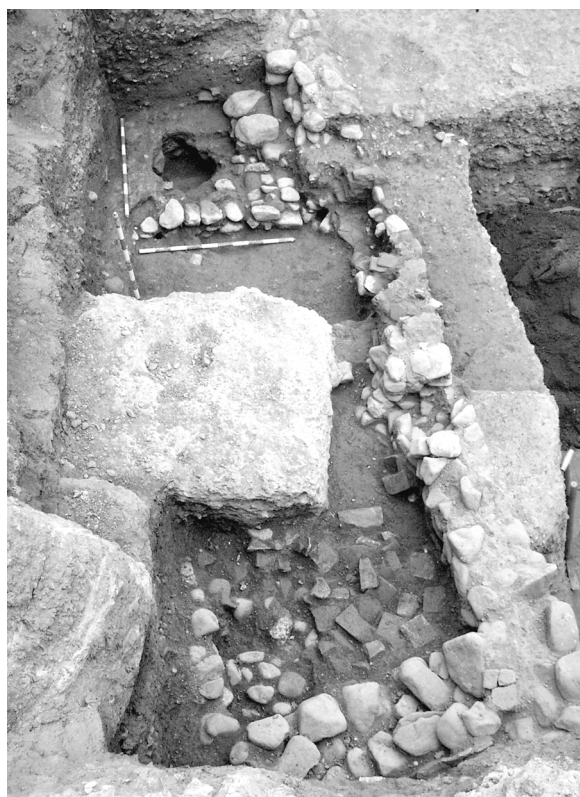
Foto 7. En primer término el Espacio 1. Al fondo el 12.

las esquinas sureste de los Espacios 6, 7 y 12 de 2002, y bajo la escalera del Espacio 9 de 2005 (FOTOS 6, 7 8 y 9). De esta escalera se conservaban tres escalones que apoyaban sobre una base de cantos rodados y relleno de tierra arcillosa hasta la mitad del Espacio, lugar desde el cual ya no hallamos el macizo de la escalera, sino sólo un delgado murete de cantos hasta el fondo sureste de la habitación. El hueco resultante hasta el muro sureste del Espacio se relleno de tierra (UE 85), salvo un hueco preparado para acoger una tinaja, que quedaría así encajada en el hueco de la escalera. Durante la excavación se comprobó la marca hueca que dejó, pero no la vasija, que había sido retirada. Sí hallamos parte de la caída o derrumbe de la escalera de ladrillo que subía por encima.

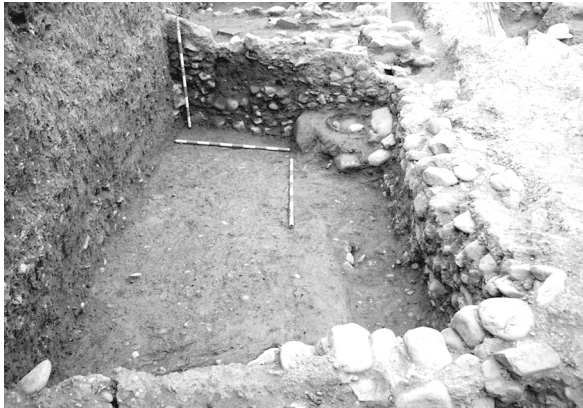
Foto 8. Espacio 7 desde el Este.

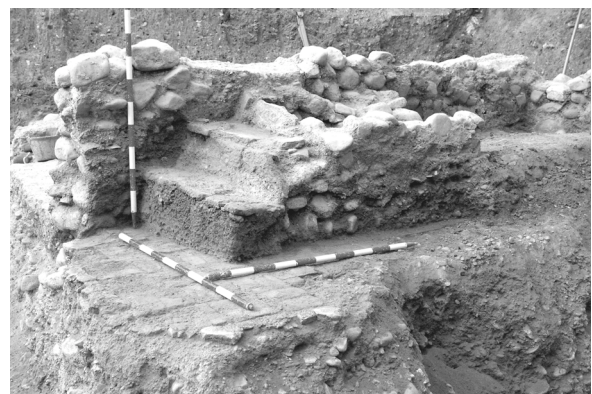
Foto 9. Escalera de Espacio 9 de 2005.

Casa 2.- Al oeste de la anterior. Sólo han quedado el Espacio 5 y el 9 de 2005, en el que se ha conservado parte de la escalera de acceso al piso superior adosada al muro medianero con la anterior vivienda bajo la cual se situó un tinajero. Dentro de la tipología de casa islámica las escaleras están situadas en el patio, lo

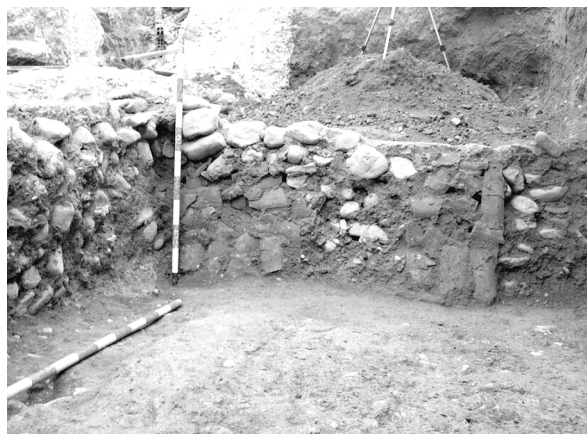
Foto 10. Tejas para revoque, Espacio 7 de 2002.

Destacamos la utilización de fragmentos de teja adosados a la vertical del muro, como el de cierre oeste del Espacio 7 de 2002, posiblemente como soporte del encalado final (FOTO 10).
