La muralla romana en el n.º 2-4 de la calle Mártires de Zaragoza The Roman Wall 2-4 Mártires Street in Saragossa (Spain)

Se presentan los resultados de la excavación realizada en la que se ha podido comprobar la cronología de construcción de la muralla romana, al menos en su parte de Opus Caementicium; así como su estructura en dos partes bien diferenciadas: esa primera de Opus Caementicium y otra posterior de sillería.

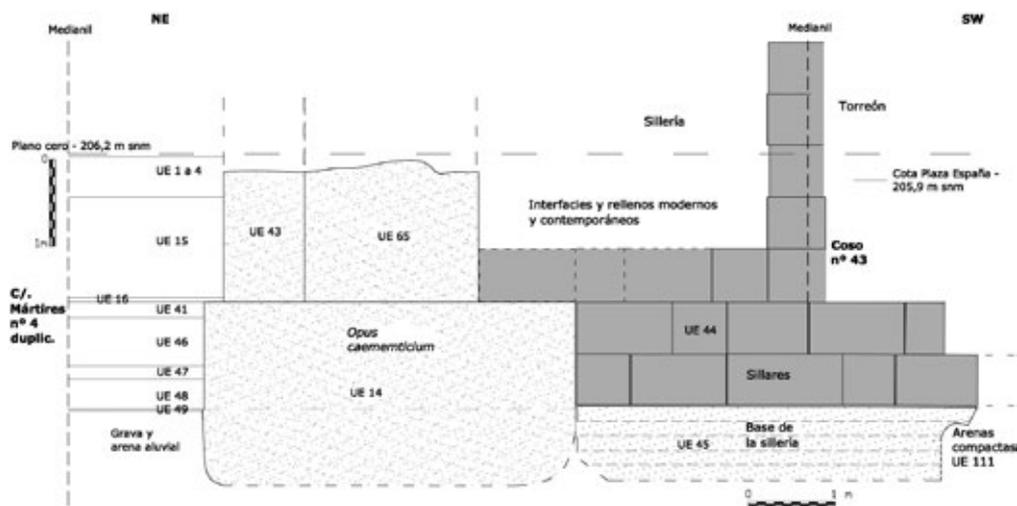
Figura 2. Sección ideal integrada de la muralla romana en calle Mártires, 2-4.

Los restos hallados se corresponden bien con la descripción realizada por ESCUDERO, DE SUS (2003, pp. 399-406) y ESCUDERO (2014). La base de la estructura es una cimentación de *opus caementicium* sobre la que se levantó, al menos, un muro interior hacia la ciudad (UE 43) y un relleno del mismo material (UE 65), aunque aparentemente con menor preocupación en la colocación de los *caementa* de piedra caliza

migón (UE 41, 46, 47, 48, 49) (ver Fig. 2). Los materiales hallados en estas finas capas de tierra apisonada suponen una datación *post quem* para la construcción de la primera estructura de la muralla. Más adelante profundizaré en ello.

Como antes he avanzado, se pudo excavar varias capas de rellenos apisonados junto a la base de la muralla, en la cara al interior de la ciudad. Estos niveles deben ser los rellenos con lo que se elevó la cota de suelo hasta el escalón existente entre la base de la muralla (UE 14) y el alzado (UE 43) de la misma (Fig. 2 y 14).

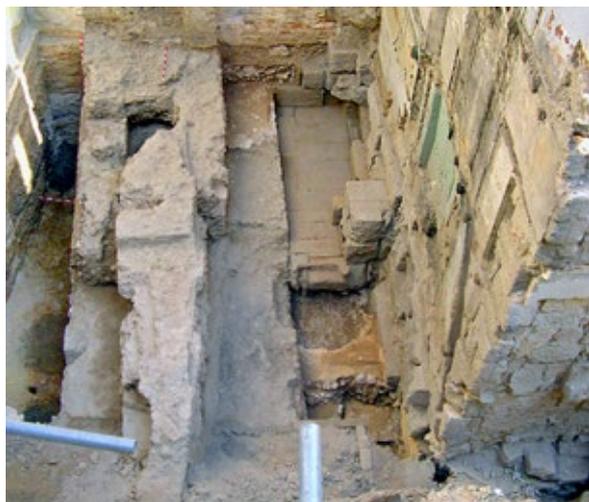
Figura 3. Lienzo de la muralla, lado este desde el oeste.

(Fig. 2). Este relleno pudo estar contenido por otro muro paralelo al primero citado, ésta vez hacia el exterior de la ciudad, aunque aquí no lo hemos hallado (Fig. 3 y 4).

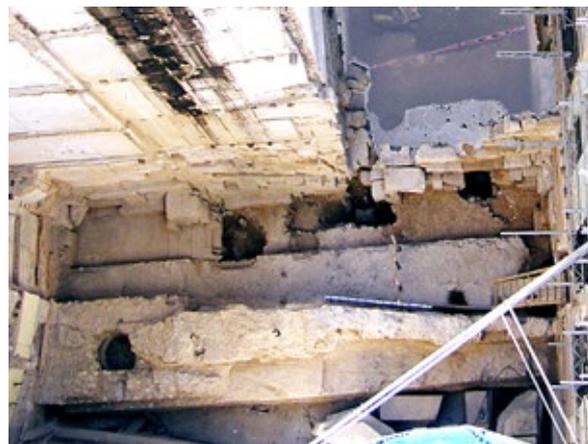
Figura 4. Vista general del área de excavación desde el norte.

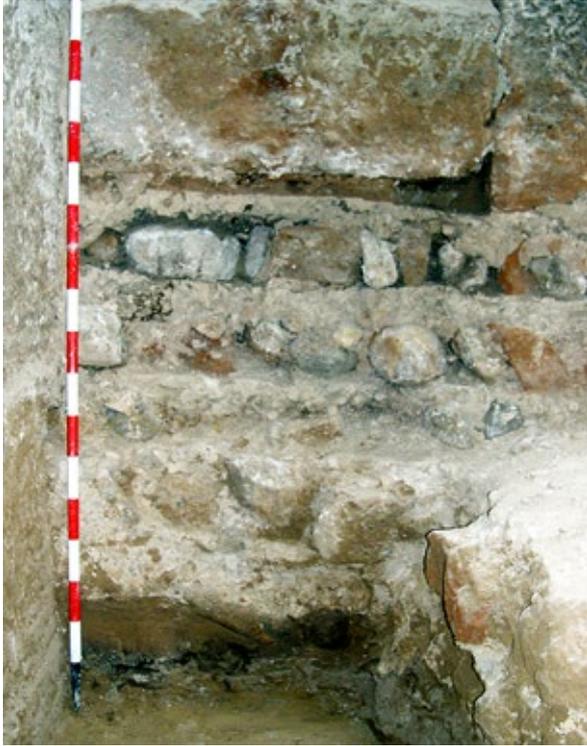
Figura 5. Base de la sillería. Corte de las capas

Posteriormente a esta estructura, se añadió por el exterior otra cimentación, esta vez de cinco capas alternativas de cantos rodados y de cal (Fig. 5 y 6). Sobre esto se asentó el lienzo de sillería de piedra, que en sus dos primeras hiladas es siempre de arenisca, mientras que luego es ya, mayoritariamente, de piedra de yeso.

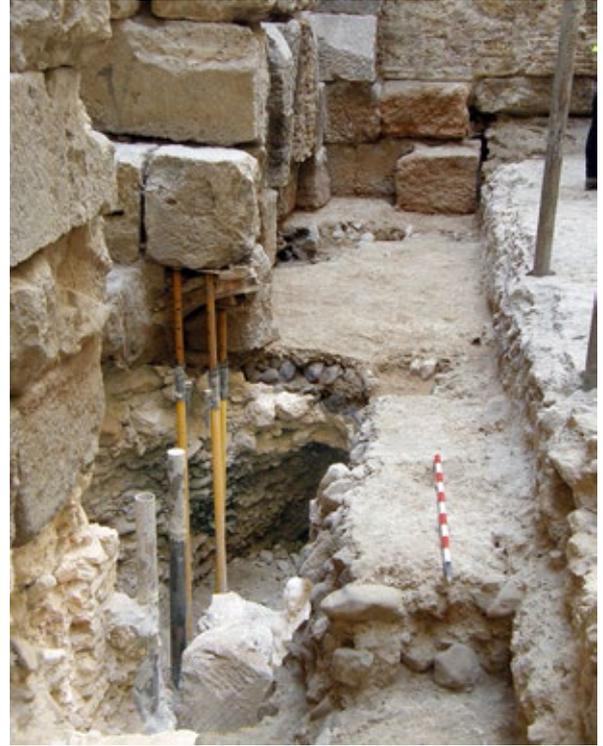
Figura 6. Base de la sillería, adosada al *Opus Caementicium*.

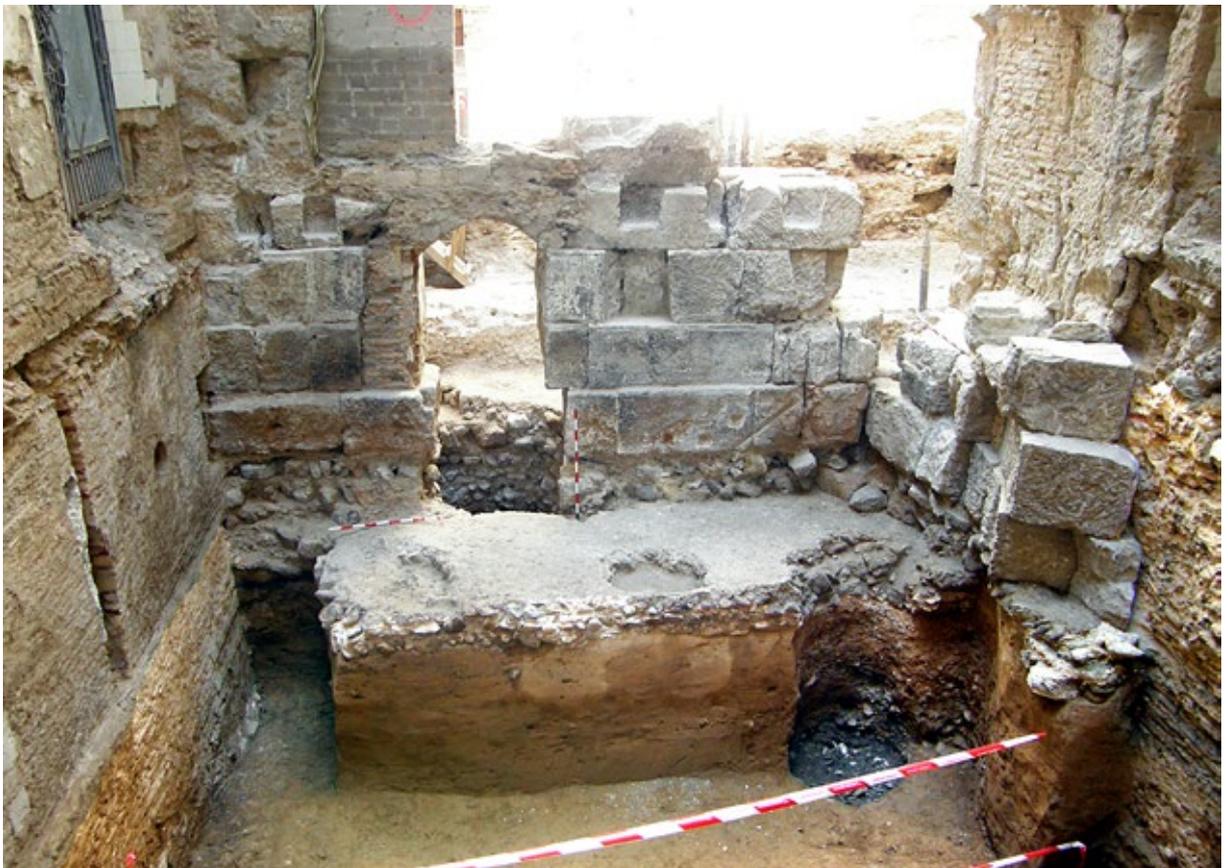
Figura 7. Vista del torreón desde el sur, aún sin descubrir el alzado del lado oeste interior.

los ya conocidos. Parece configurar también un interior hueco, aunque esto se encuentra aún en discusión. Nuestro ejemplo no aporta nuevos datos, pues las sucesivas reutilizaciones como espacios de viviendas modernas han destruido, también aquí, gran parte de su estructura interior y cimentación (Fig. 7). Sí hemos llegado a comprobar que la hilada exterior se levantó perfectamente trabada con el lienzo que discurre hacia el este y que, por tanto, son coetáneos (Fig. 8). La primera hilada también presenta piedra arenisca, aunque mayoritariamente son de piedra de yeso. El lado Oeste de este torreón se encontraba embebido dentro de los medianiles de ladrillo modernos, pero pudimos despejarlo casi en totalidad una vez que la nueva edificación aportó la estabilidad estructural necesaria (Fig. 9 aún no visible en la Fig.7).

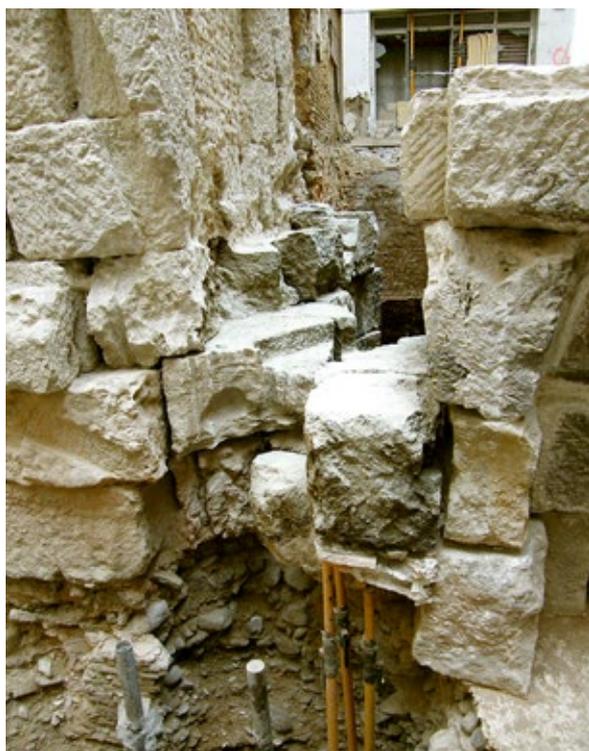
Figura 8. Trabazón del arranque del torreón y el lienzo.

En el entronque entre el lienzo y el torreón sí hay alturas mayores de sillares, concretamente hasta 70 cm.

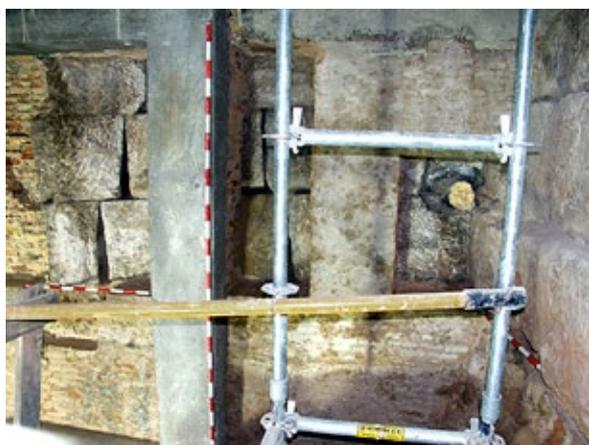
Figura 9. Torreón, lado oeste interior.

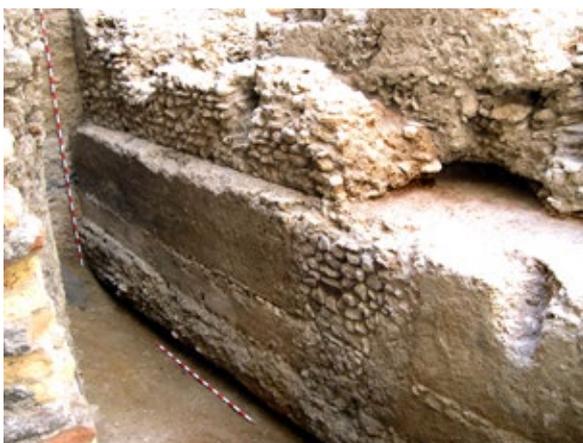
Figura 10. Lienzo de la muralla (noreste). Cimentación UE 14 y muro alzado UE 43.

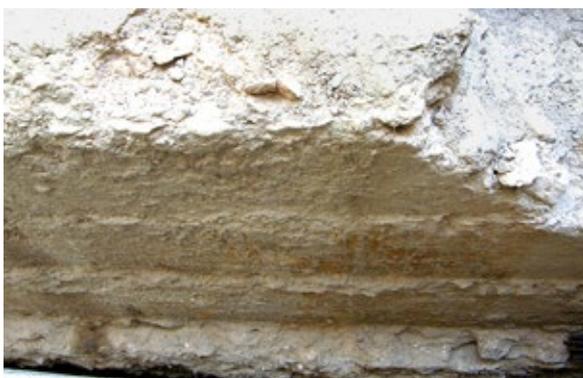
Figura 11. Tablonadas de encofrado del *Opus Caementicium*.

El alzado del muro interior (UE 43) sí presenta agujeros de encofrado como los documentados en otros tramos de la muralla. Las marcas dejadas por los tabloneros en el *opus caementicium* fraguado nos dicen que fueron empleadas tablas de 45 cm de altura, sin embargo no ha podido llegar a apreciarse su longitud (Fig. 11).

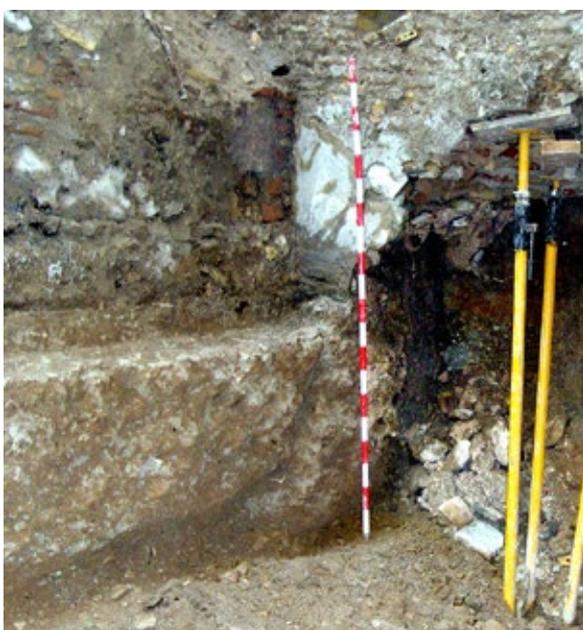
Figura 12. Detalle de la unión de dos tramos de la base de *Opus Caementicium*.

Otro punto interesante se detectó al Oeste del área excavada, junto al medianil de la calle Mártires. Aquí, junto a un agujero contemporáneo, se documentó un solapamiento en ángulo de la base de la muralla. Es decir, que la unión de esta solución de continuidad en la base de la muralla de *opus caementicium* se efectuó no de forma vertical sino en bisel (Fig. 12). Descono-

ceamos si fue algo premeditado o una solución ante un fallo en el encofrado o el vertido de la argamasa.

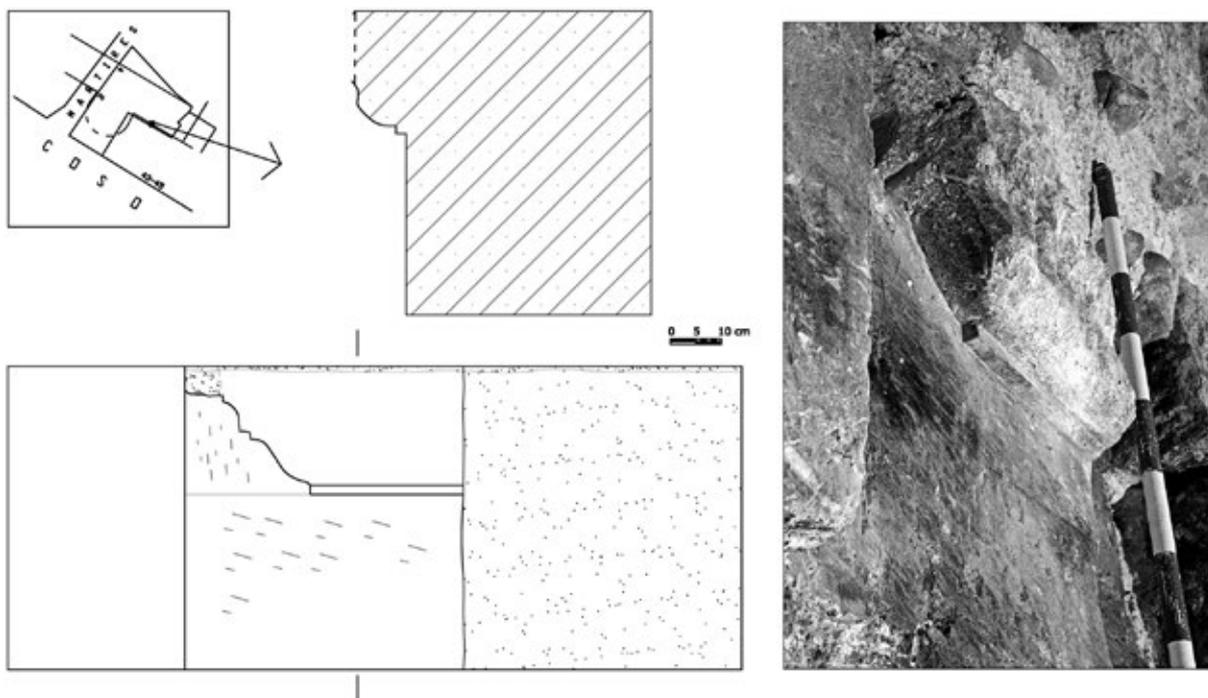
Figura 13. Sillar reutilizado, con restos de decoración moldurada.

Hemos documentado sillares de arenisca con unas medidas de ancho y alto que suelen tener 60 cm, mientras que las longitudes suelen ser de 117 cm (aunque hay dos sillares que miden 0,45 x 1,10 m). Los sillares de piedra de yeso son algo más variables, llegando hasta los 145 cm, especialmente en una pieza reutilizada en la séptima hilada de sillares (visible a la altura de la planta calle del edificio), pues ha conservado una decoración que corresponde a una pilastra adosada (Fig. 13).

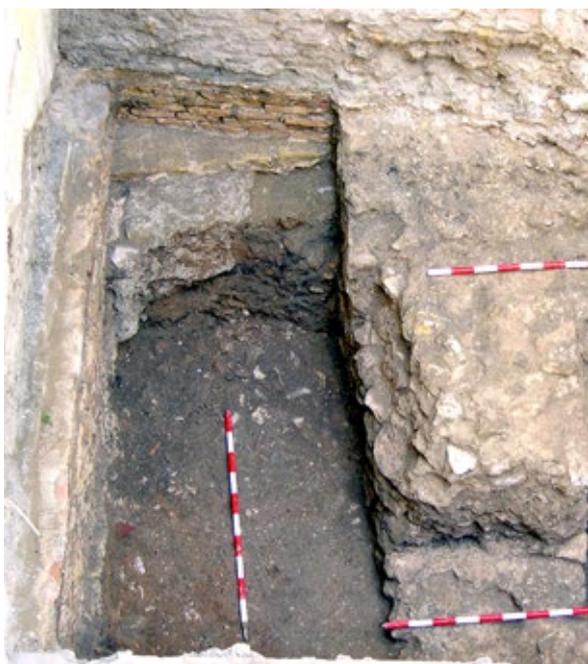
Figura 14. Zona del contexto asociado a la construcción del *Opus Caementicium*, ángulo NE del solar excavado.

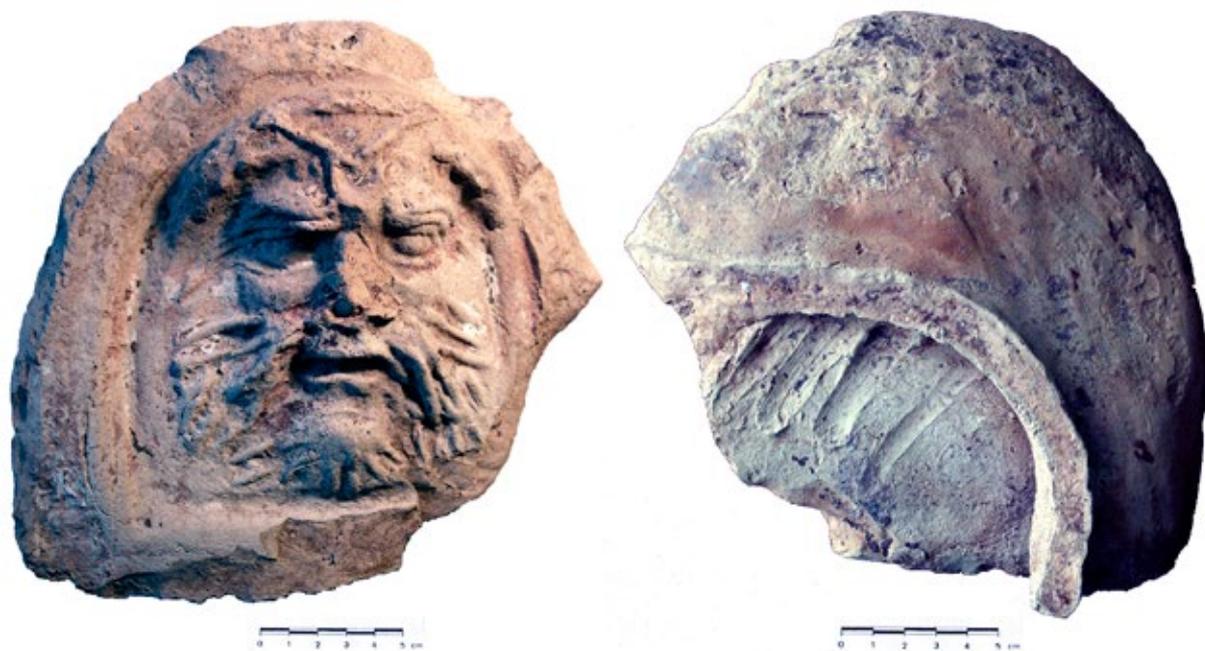
Figura 15. Antefija 07.255.277 de la UE 15.

El nivel romano más moderno encontrado corresponde a un relleno tardorromano (UE 15), que elevó el suelo del interior de la muralla y que aportó cerámicas bajoimperiales como TSH con barnices propios del siglo III d. C.; dos fragmentos de posible forma Riterling 8; así como un perfil completo de un cuenco de ARSW, de borde plano horizontal con ranura de apoyo tal vez para tapadera, pared curvada y fondo con pie anular. Además de pequeños fragmentos de pintura mural romana y una antefija con cabeza masculina (Fig. 15).
