La intervención arqueológica en el Castillo de Albarracín (Teruel), campaña de 2004: la terraza superior

Archaeological research Castle Albarracín (Teruel), archaeological campaign to 2004: the upper terrace of the fortress

Antonio Hernández Pardos*

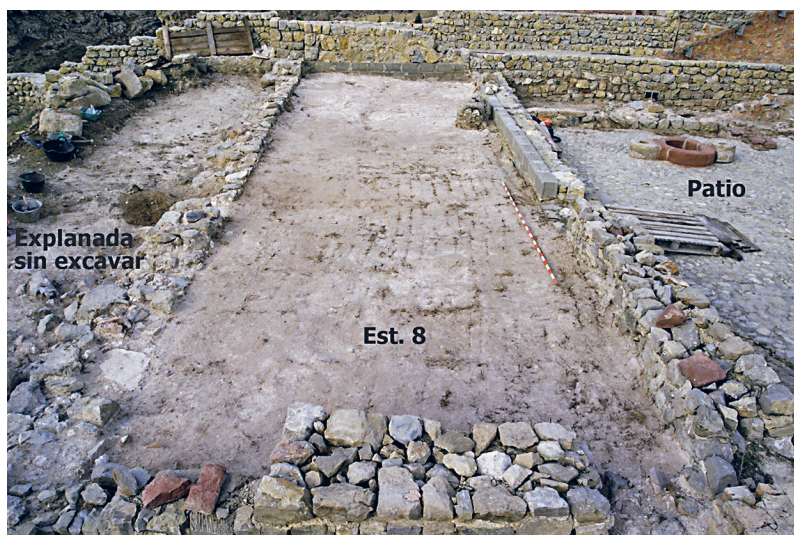
Figura 1. Vista general de la estancia 8 o salón, período 3.

La crujía suroeste está ocupada exclusivamente por una enorme habitación de 52 m² de superficie, la estancia 8, que puede considerarse la habitación principal del edificio durante esta última fase de ocupación (Fig. 1, tomada desde el sur). Se trata de una habitación muy alargada, con unas dimensiones de 13×4 m, dotada de un pavimento de yeso, y con un único vano de acceso hacia el patio. Junto a la jamba norte de dicho vano aparecen los restos de una pilastra, que bien podría haber servido como soporte de una escalera de obra para acceder a la planta superior. Al iniciar los trabajos, se conservaba un pequeño sector sin excavar en su mitad septentrional, lo que ha permitido documentar la estratigrafía. Está compuesta por un nivel de escombros (UE 14) compuesto por abundante cantidad de tabicones de yeso dispuestos de forma

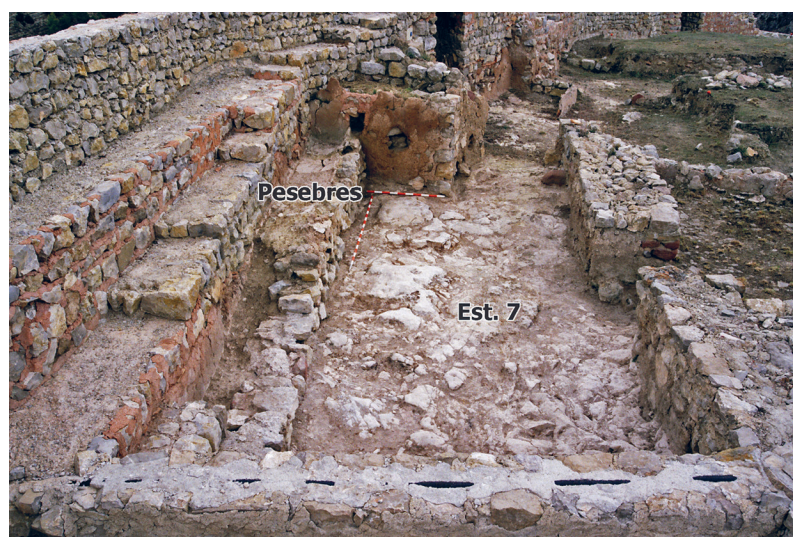
Figura 2. Vista general de la estancia 7 o caballerizas, período 3.

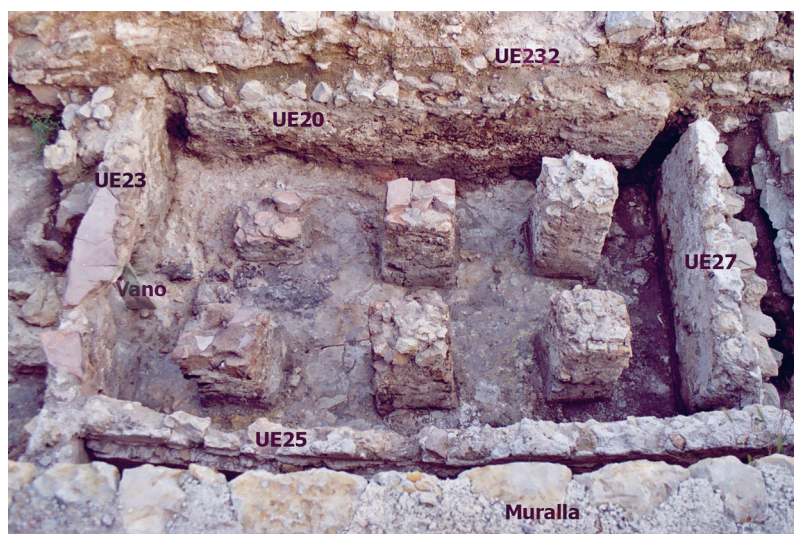
Figura 5. Estando 3.1, período 8.

La estructura se completa con el pavimento, que cuenta con la particularidad de estar sobreelevado, definiéndose una cámara inferior bajo la estancia propiamente dicha, que no alcanzaría el metro de altura, tal y como se puede observar en la Fig. 6. El suelo sobreelevado está sostenido por seis pequeños pila-

res construidos con argamasa de yeso y piedra machacada –de caliza y rodено–. Presentan planta trapezoidal, con un módulo aproximado de 38×32 cm, y un alzado ligeramente inclinado. Además, están alineados a intervalos regulares, conformando una nave

Presenta, además, tres conducciones verticales en tres de sus esquinas, que desde la cámara inferior se elevarían hasta la cubierta. Se trata de simples hendiduras practicadas en los tabiques de yeso, y que se identifican claramente con unas chimeneas o tiros verticales para facilitar la circulación de humo. Muestran una sección irregular, dependiendo de la profundidad del muro en el que se localiza, y se encontraban rellenas de ceniza color negro.

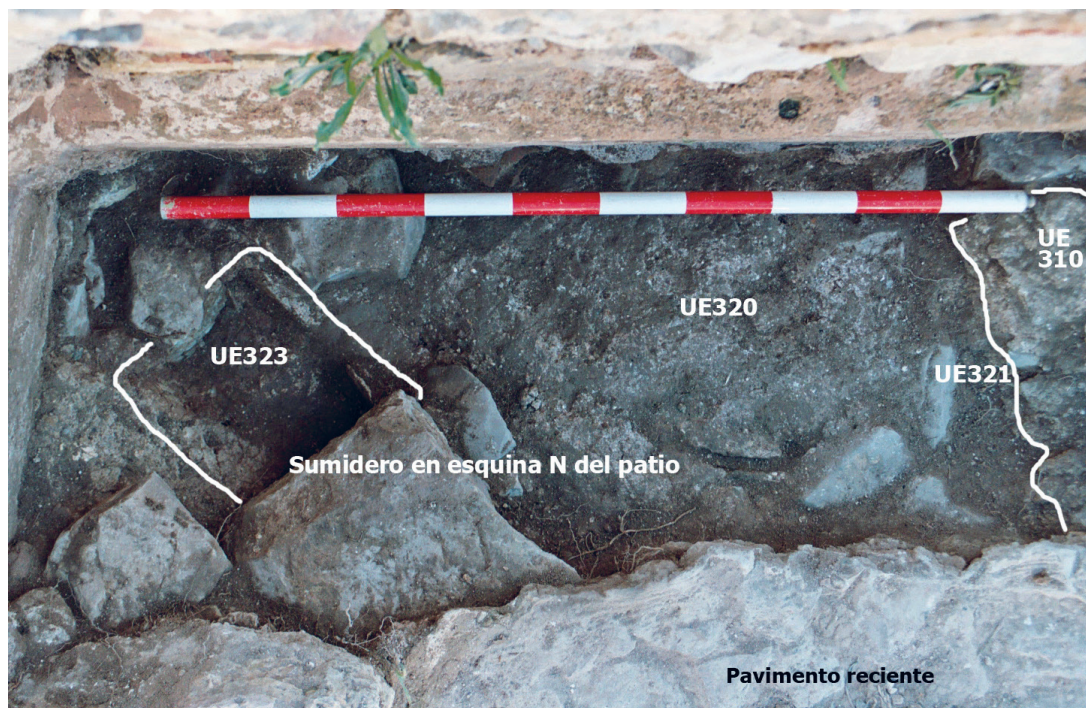
Figura 8. Detalle de una de las esquinas del patio central, período 8.

La parte central del edificio está ocupada por un patio central de planta ligeramente trapezoidal, que ocupa una extensión de 85 m². Presentaría un pavimento formado mediante enlosado con lajas de rodano (UE 313 y 315), muy parcialmente conservado en dos de los laterales, construido sobre una potente fábrica de argamasa de yeso y piedra (UE 310). Su superficie no es completamente horizontal, puesto que contiene una doble pendiente hacia las esquinas N y S, resultando algo más elevada la zona central, seguramente con el fin de facilitar la evacuación de las aguas pluviales. De ese modo, aquellas se recogerían a través de dos sumideros localizados en las esquinas N y S del patio. Corresponden a dos pequeñas depresiones de

sección rectangular instaladas en la argamasa (UE 323 y 331), y que conectan con atarjeas o canalizaciones subterráneas, las cuales probablemente recorren el patio. El primer caso es el mejor conservado, tal y como se observa en la Fig. 8¹⁸. Es probable que comuniquen con las atarjeas que desembocan en el espacio 3.2 de la crujía noroeste, donde se ubicaría la letrina de la residencia, vinculada con el complejo del *hamman* palatino.

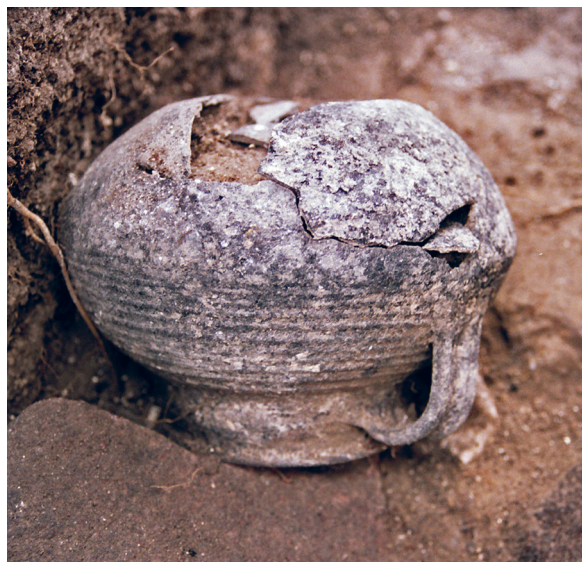
Figura 13. Olla andalusí tipo levantino, tal y como se localizó en el espacio 3.1.

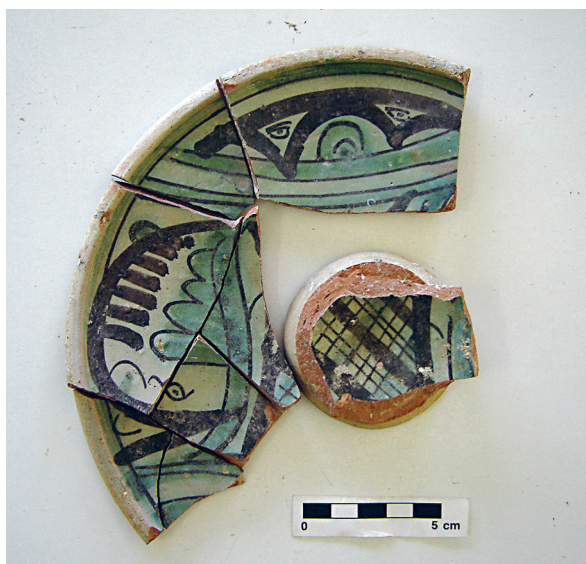
Figura 14. Tajador esmaltado de procedencia turolense del nivel UE 143.
