Nuevas marcas epigráficas procedentes de la presa romana de Muel (Zaragoza)

New epigraphic marks from the Roman dam of Muel (Zaragoza)

Paula Uribe Agudo
Ángeles Magallón Botaya
Milagros Navarro Caballero
Javier Fanlo Lorás

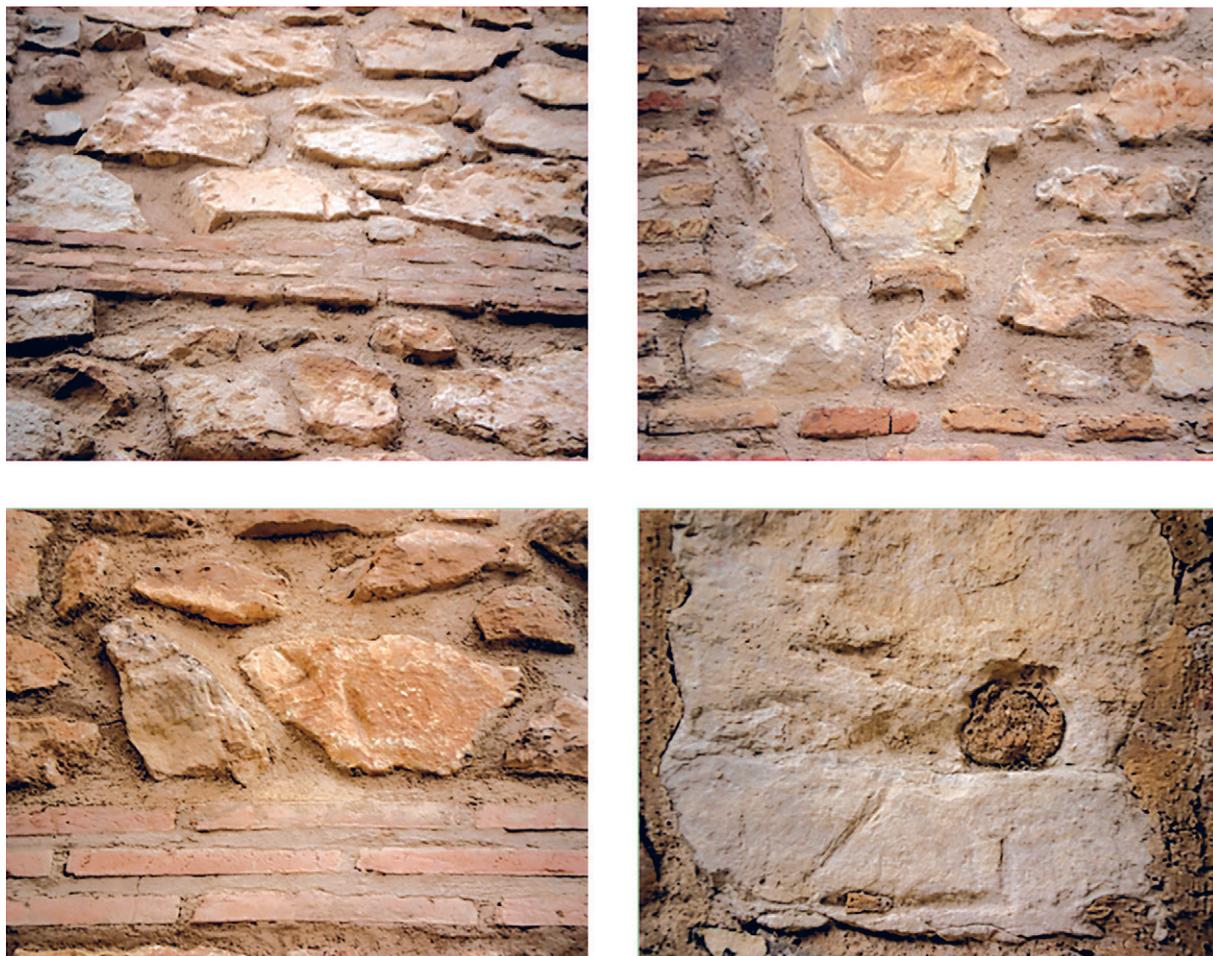
Figura 1. Detalle de algunos de los fragmentos de sillares con marcas epigráficas procedentes de la presa romana empleados en la construcción del muro norte de la Ermita de Ntra Srª de la Fuente en Muel.

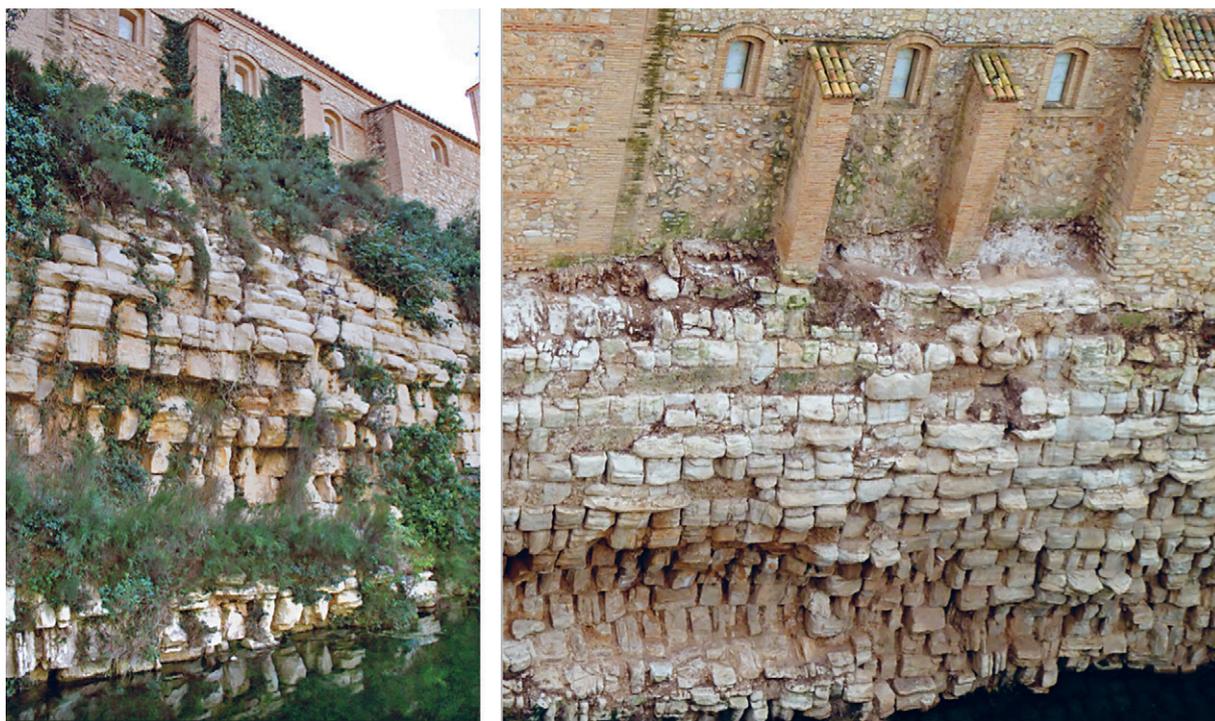
Figura 2. Paramento aguas abajo de la presa de Muel. A la izquierda, estado previo a su limpieza. A la derecha, el mismo paramento en el año 2010, después de eliminar la vegetación.

Por el contrario, el paramento de aguas abajo se encuentra profundamente erosionado debido al proceso de expolio y arranque de los sillares superficiales, dejando visible el interior de la presa. Igualmente, la acción del tiempo propicia la rotura, aparición de grietas y fragmentación de los sillares, como nos revelan los resultados de los estudios geológicos¹⁸ realizados y que nos muestran la escasa dureza de la piedra empleada en Muel. Gran parte de los sillares y las marcas conservadas presentan, en la superficie que podemos apreciar, las huellas de la erosión y el consiguiente proceso de deterioro. Sin embargo, este hecho nos ha permitido conocer un dato muy relevante: las

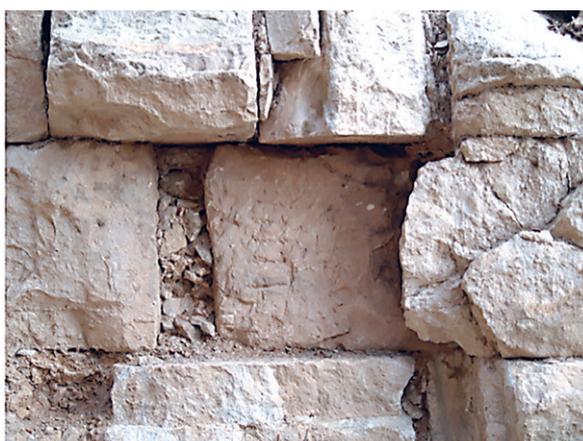
Figura: 1-E. Inscripción 1-E. I(oco) IIII.

Comentario: La marca se dispone verticalmente y está grabada en el lado corto del sillar. Se distinguen perfectamente la L y cuatro trazos verticales que identificamos con el numeral I. Es posible que el bloque fuera extraído en el sector cuatro de la cantera. Por su situación no estaba destinada a ser vista desde el exterior.

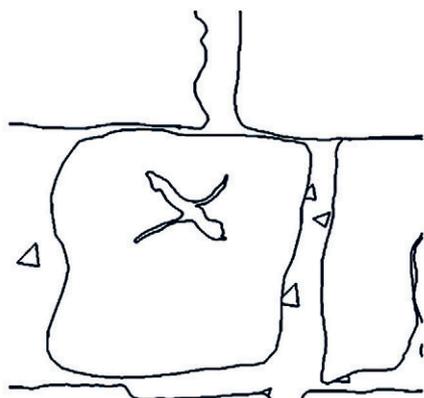
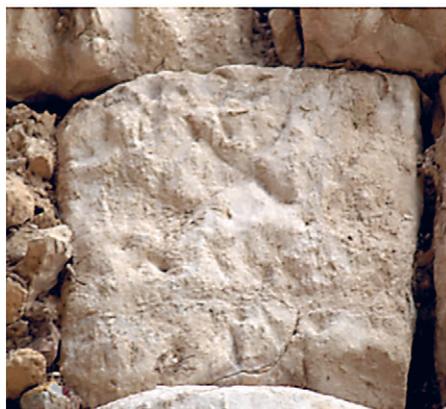
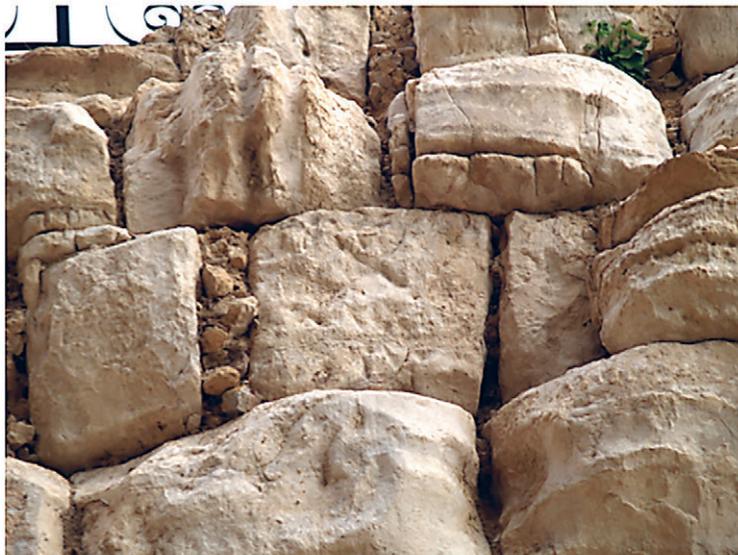
Figura 2-E. Inscripción. 2-E. X.

Comentario: La inscripción está formada por una sola letra dispuesta de forma horizontal. Como en otros bloques que se presentarán más adelante, se indica únicamente el signo X que, dado el contexto y los paralelos, pudiera tratarse del numeral *decem*. En este caso, como en otros, no se marcó la L, que damos por supuesta de forma hipotética. El bloque podía haber sido extraído del sector nº 10 de la cantera. Otras propuestas son posibles, como un signo que indicaba el final de una serie de sillares.

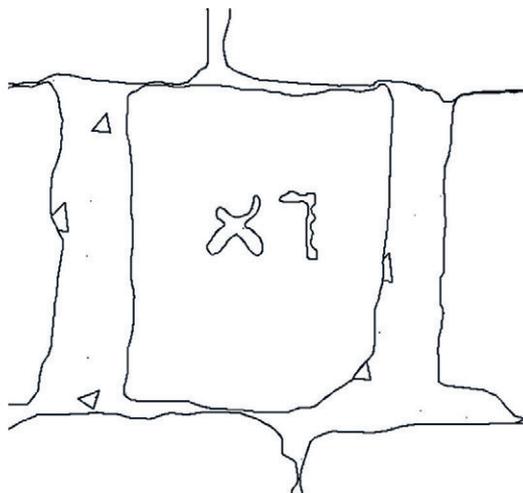
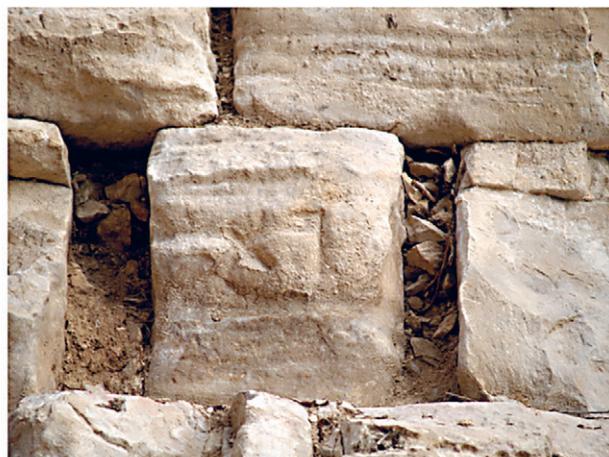
Figura 3-E. Inscripción. 3-E. Parte superior imagen: el sillar en su posición original. Parte inferior: el sillar invertido para apreciar mejor la lectura.

Comentario: La inscripción, realizada correctamente, aparece invertida en la presa. Este error muestra una vez más la inadecuación entre la posición de la inscripción y su posible lectura, y se explica por el hecho que las letras no fueron realizadas para ser leídas en la obra final sino mientras ésta se estaba realizando, en el momento en el que probablemente se contabilizaban los bloques desbastados. En este caso puede indicar que había sido extraído del sector n.º 10 de la cantera.

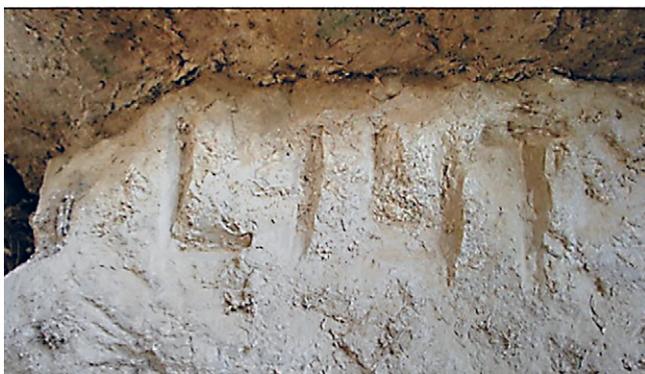
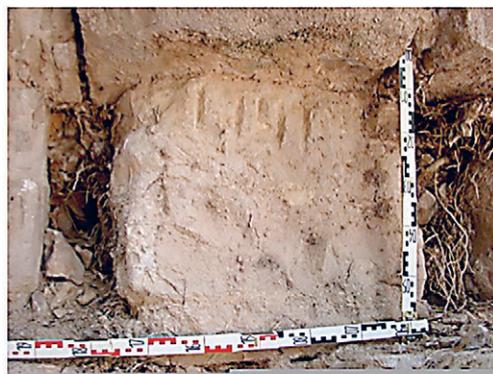
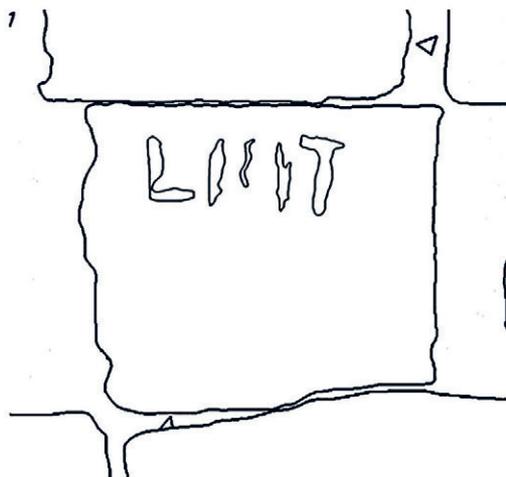
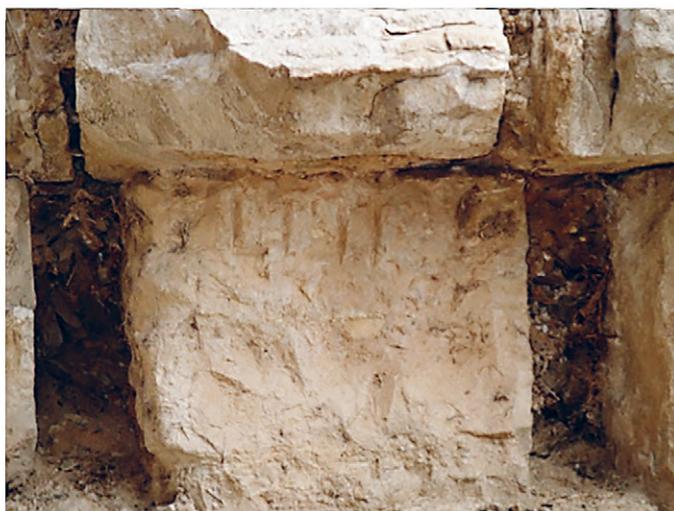
Fig. 4-E. Inscripción 4-E. L(oco) IIII (vid. Lecturas propuestas).

Comentario: La L inicial está realizada con cierto esmero, lo mismo que el trazo vertical siguiente. El problema comienza con el tercero, en apariencia más corto. Dos son las posibles interpretaciones: ¿se trataba de un signo I dañado por la erosión o el trazo corto ya observado en otras inscripciones, que podría formar una P cursiva con el anterior? La tercera marca es también vertical. La cuarta presenta con cierta claridad un trazo horizontal en su parte superior ¿se trata de una marca involuntaria sobre una I o de una T? Todas estas posibilidades han sido tenidas en cuenta en las cuatro lecturas propuestas, hipotéticas, dada la erosión del bloque, aunque la cuarta sea la que se adecúe mejor a los vestigios paleográficos conservados. Sea como fuere, nos hallamos de nuevo ante la indicación del sector del que fue extraído el bloque, que pudiera ser de propiedad pública. Si el último signo fuera una T, sin paralelos en Muel por el momento, habría que pensar en una abreviatura desconocida.

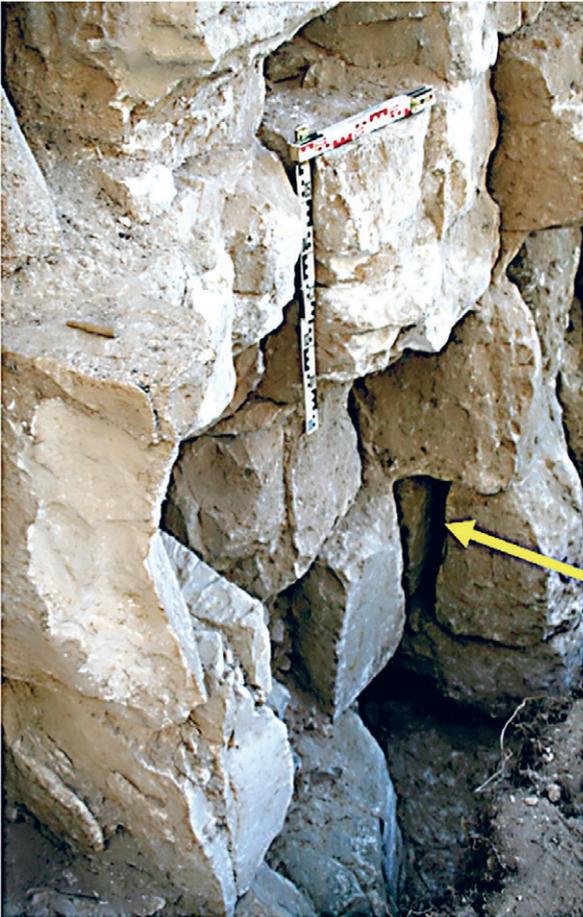
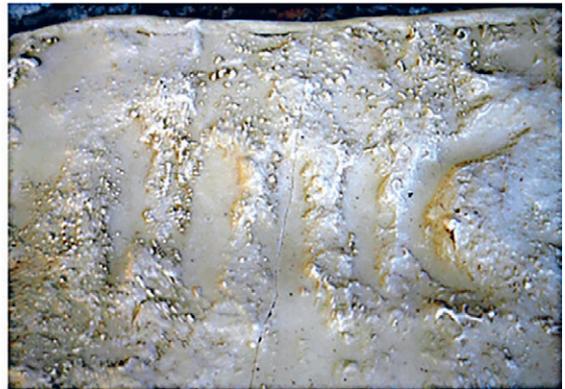
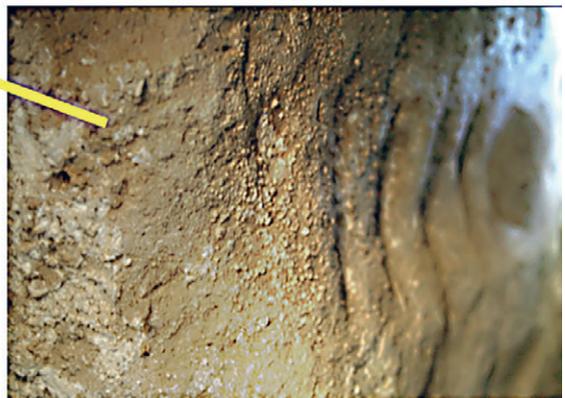
Fig 5-E. Inscripción 5-E. Situación en el interior del paramento y molde realizado.

Comentario: La inscripción, al igual que las anteriores, estaba destinada a no ser vista. Aparece en una de las hiladas interiores, aproximadamente en el momento de su colocación en la n.º 18, desde la cota superior conservada. La inscripción, descubierta en los trabajos de excavación y estudio de la presa en el año 2010, se puede ver por estar situada en las hiladas que se ven afectadas por la capa freática, por ello se ha perdido el ripio y mortero que unía los sillares, dejando en este caso la inscripción visible. A pesar de las dificultades de acceso, interpretamos la marca como L IIII, indicación de que el bloque fue posiblemente extraído del sector n.º 4 de la cantera.

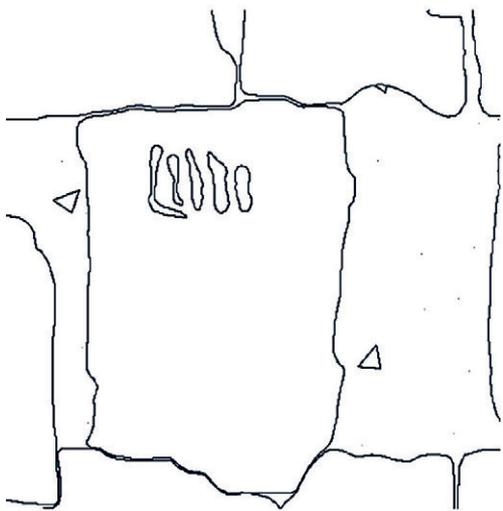
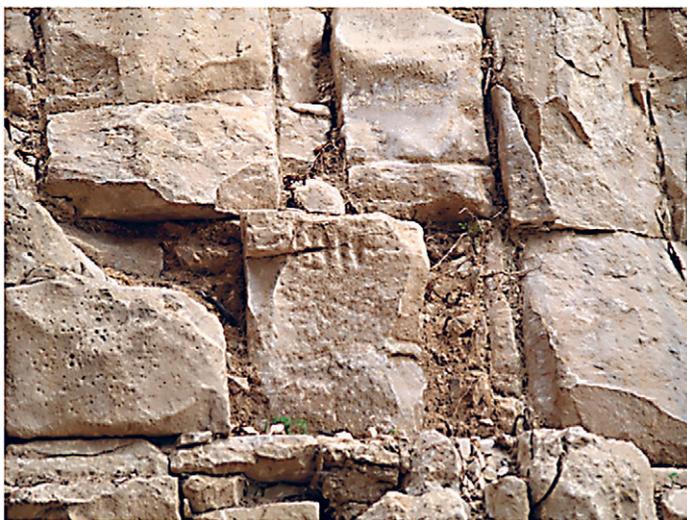
Fig. 6-E. Inscripción 6-E. L IIII.

Campo epigráfico: No hay delimitación, ni tipo alguno de preparación. El texto se dispone en el lado estrecho del sillar, junto al extremo del mismo. *Estado de conservación:* Deficiente, debido a una grieta y al posterior desprendimiento de un fragmento de la piedra.

Comentario: Por su situación, el texto no estaba destinado a ser visto desde el exterior. Se halla en una hilada en la que se aprecian mortero de baja calidad y ripios que unen y asientan los sillares. La marca LIIII es una de las más repetidas. Aparece en el lado aguas arriba de la presa y en el interior de la misma. El texto probablemente precisa que el bloque fue extraído del sector n.º 4 de la cantera.

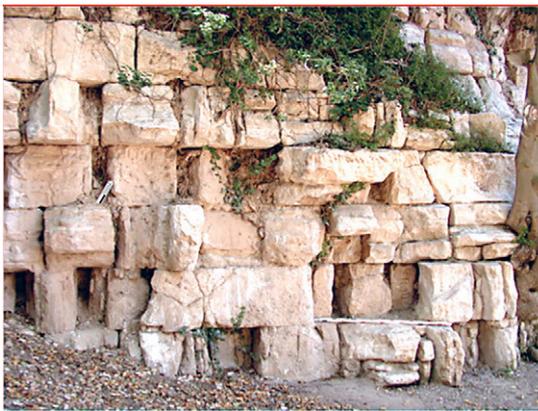
Fig. 7-E. Inscripción, 7-E. Lectura: VIII mas una marca indefinida.

desde el exterior, si tenemos en cuenta las hiladas desaparecidas del paramento aguas abajo. Dispuesta de forma vertical, su interpretación es casi imposible: a la erosión de la superficie, alterada seguramente por trazos no paleográficos, se suma la dificultad, dada las prácticas irregulares de colocar las inscripciones, de determinar el sentido mismo de su lectura. La técnica no puede ayudarnos en este caso, ya que el laser utilizado para hacer los calcos no llega a su superficie. Por todo ello, de forma extremadamente prudente, podemos decir que el primer signo parece ser una V seguida de cuatro astas verticales de forma semejante. El último signo es difícil de interpretar: muy tosco, parece estar compuesto por un signo vertical completado por otro curvilíneo e irregular. La forma es desconocida. Incluso se puede suponer un símbolo fálico, lo cual no debe extrañarnos dado el uso y significado que dicha representación tenía en la antigüedad. Teniendo en cuenta la dificultad que presenta la lectura de algunos signos paleográficos, no se puede aportar una interpretación correcta de la marca, que parece asociada a elementos numéricos.

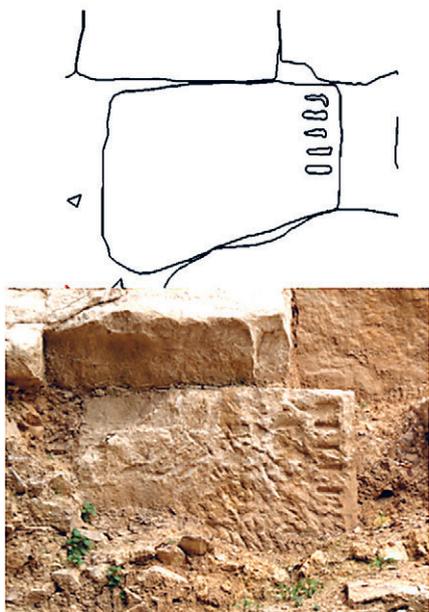
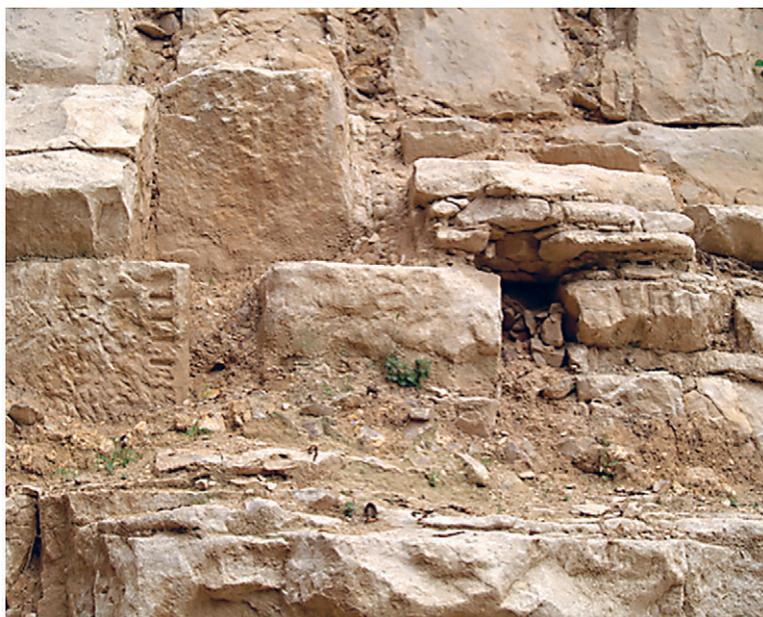
Fig. 8-E. Inscripción 8-E. Lectura: I(oco) IIII.

Comentario: Una vez más las características del texto demuestran que no estaba destinado a ser visto. En primer lugar, el bloque inscrito se hallaba en una hilada, la 14, cubierta por morteros de baja calidad y ripios que unen y asientan los sillares. En segundo lugar, el texto no está dispuesto de forma horizontal sino vertical. En tercer lugar, la primera letra, realizada muy rápidamente, estaba invertida. Sin embargo, en este caso y a pesar de todo, la lectura es segura: el bloque fue extraído del sector número cuatro de la cantera y, como otros muchos, dispuesto en la pantalla de la presa.

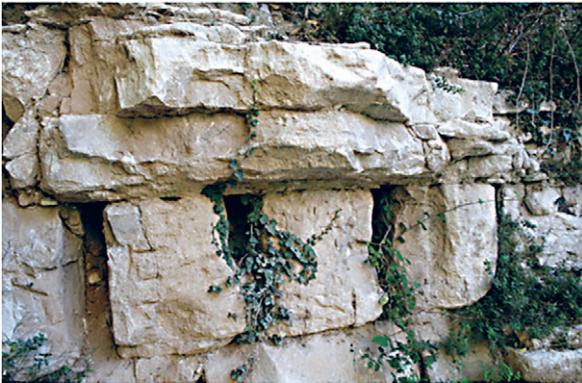
Fig. 9-E. Inscripción, 9-E. Lectura 1: III. Lectura 2: I(oco) II

Comentario: Se aprecian tres líneas paralelas dispuestas en la presa en sentido horizontal. ¿qué indicaban? Es difícil saberlo con seguridad. Destaquemos sin embargo que con sus 23 cm de altura son más grandes que la mayoría de las letras que acompañan a la abreviatura *I(oco)* en otras marcas, ya que miden generalmente entre 11 y 12 cm. El primer trazo por la izquierda parece mayor que los dos siguientes, lo que pudiera indicar tal vez la presencia de una L erosionada al inicio del texto, que indicaría de nuevo el sector de la cantera en el que fue extraído el bloque. Si se considera que se trata de tres astas horizontales, la cuestión es más compleja: ¿se trata de un numeral asociado con el registro del bloque o con la indicación sector?

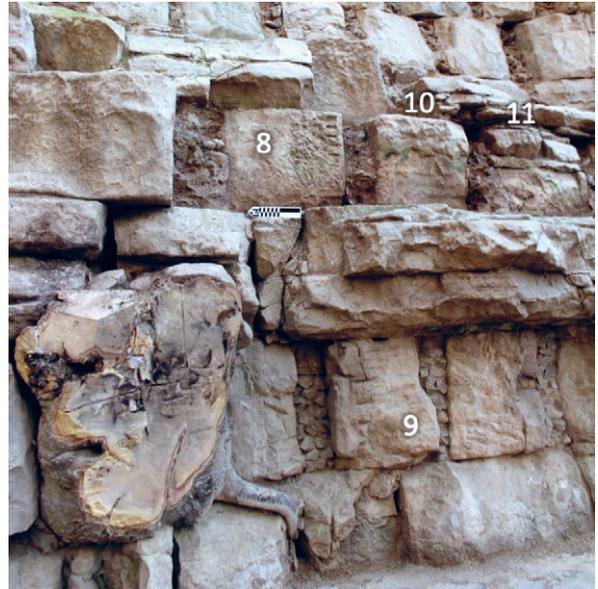
Fig. 9-E bis. Vista de conjunto de la situación de los bloques 8, 9, 10 y 11.

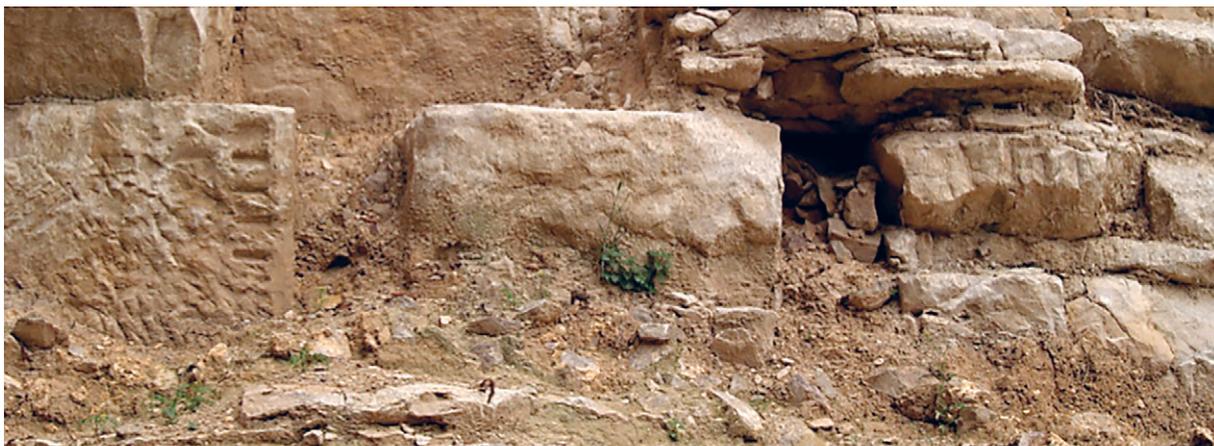
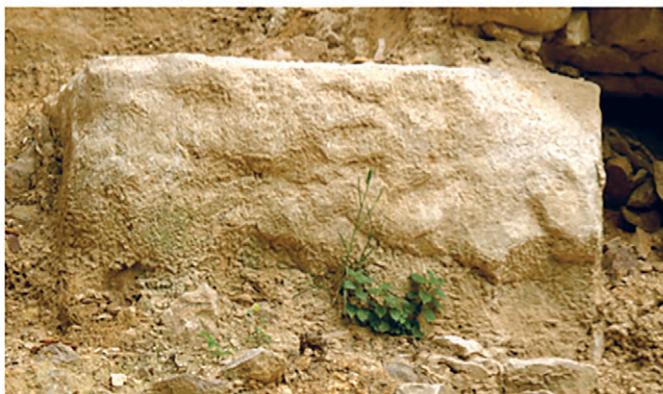
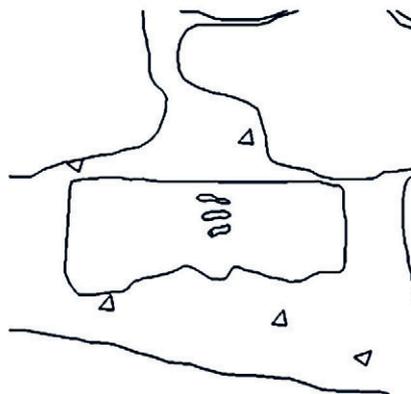
Fig. 10-E. Inscripción. 10-E. Lectura 1: III y Lectura 2: I(oco) II.

Comentario: Como todas las marcas que presentamos en este trabajo, no estaba destinada a ser vista desde el exterior. Se halla en un tramo de la hilada n.º 16, en la que se aprecian el mortero de baja calidad y ripios que unen y asientan los sillares. Igualmente, se ubica junto a otros sillares (n.º 8, 9 y 11. Fig. 9-E bis) que presentan marcas similares. Se observan con claridad tres astas verticales como en el n.º 9. Un resalte en la piedra pudiera ser el resto de una cuarta, sin que podamos confirmar este punto, dado el lugar en el que se sitúa la marca. La cuestión es de nuevo saber si el primer elemento paleográfico era una L o una I. Las dos posibilidades aparecen en las lecturas propuestas.

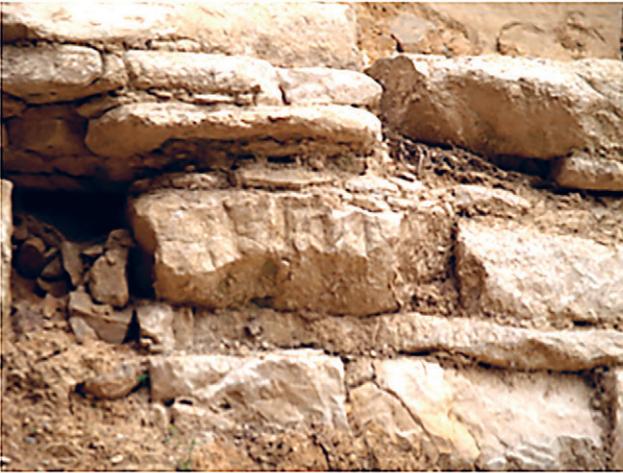
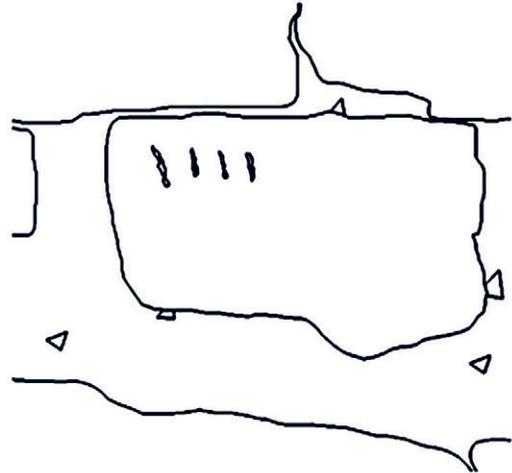
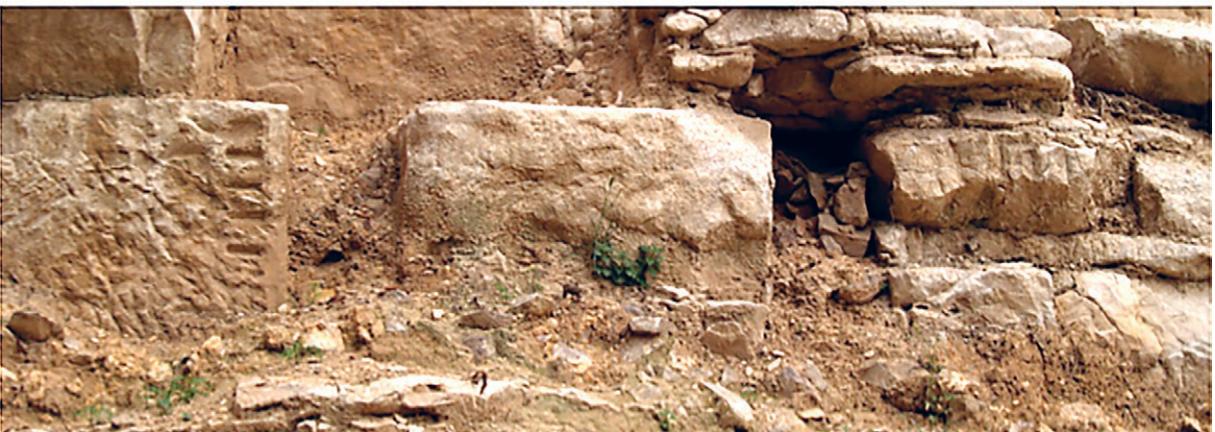
Fig. 11-E. Inscripción: 11-E. Lectura 1: I(oco) III[---]. Lectura 2: IIII[---].

Campo epigráfico: Sin delimitación. Se aprecian cuatro trazos verticales en el centro del espacio visible del sillar. *Estado de conservación:* Deficiente, la rotura del bloque ha provocado la pérdida de la parte inferior de las letras.

Situada en la hilada 16, junto a las marcas 9 y 10, en una hilada en la que entre los sillares hay espacios rellenos con ripio. No estaba destinada a ser vista.

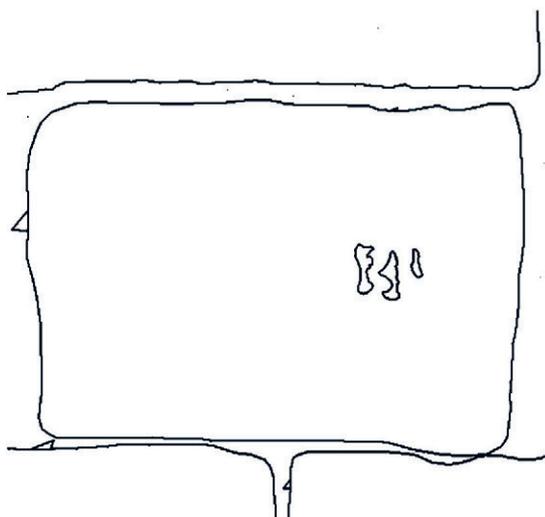
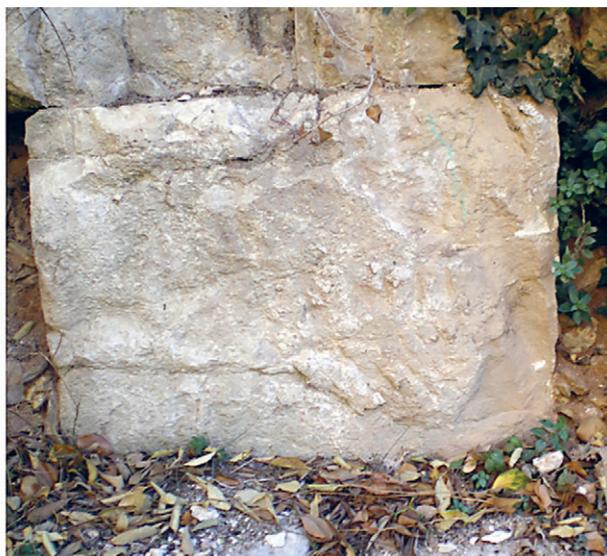
Fig. 12-E. Inscripción 12-E. Lectura 1: III; Lectura 2: III[.].

Campo epigráfico: Ni delimitación ni preparación sobre la superficie desbastada. *Estado de conservación:* Deficiente por la erosión del soporte.

Comentario: Por su situación en la zona inferior del dique en la hilada número 16, la inscripción no estaba destinada a ser vista desde el exterior. El expolio llevado a cabo en la presa la ha dejado al descubierto. Únicamente se leen tres letras, aunque pudo haber una cuarta.

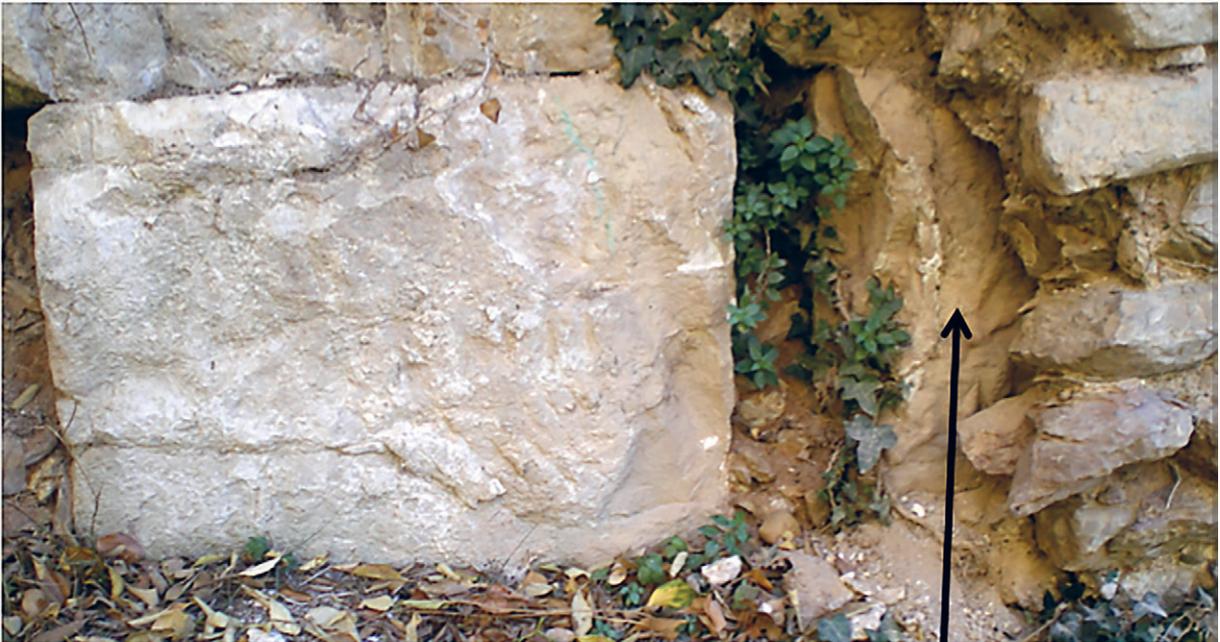
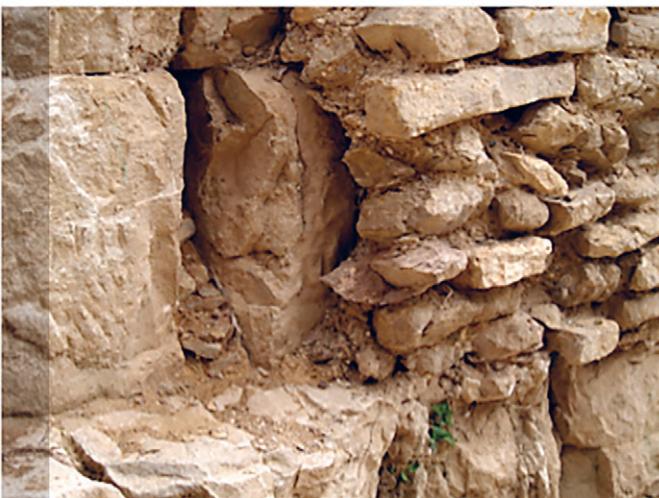
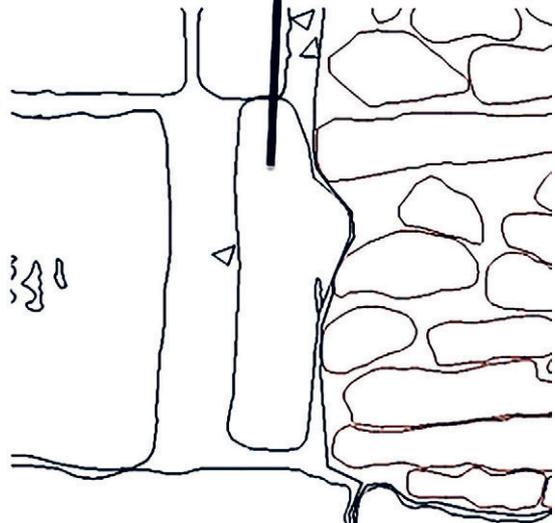
Fig. 13-E. Inscripción 13-E. Lectura: III[---].

Campo epigráfico: Sin delimitación. *Estado de conservación:* deficiente, al estar cubierto por la estructura del siglo XVIII adosada a la pared de la presa.

Comentario: Como todas las marcas que presentamos en este artículo, esta no estaba destinada a ser vista desde el exterior. En este caso el sillar se encuentra cubierto por la pared adosada realizada probablemente en relación con la construcción de la ermita. Se observan restos de tres astas, sin que se pueda aportar una interpretación segura al respecto. Cuando se elimine el muro añadido se podrá ver mejor.

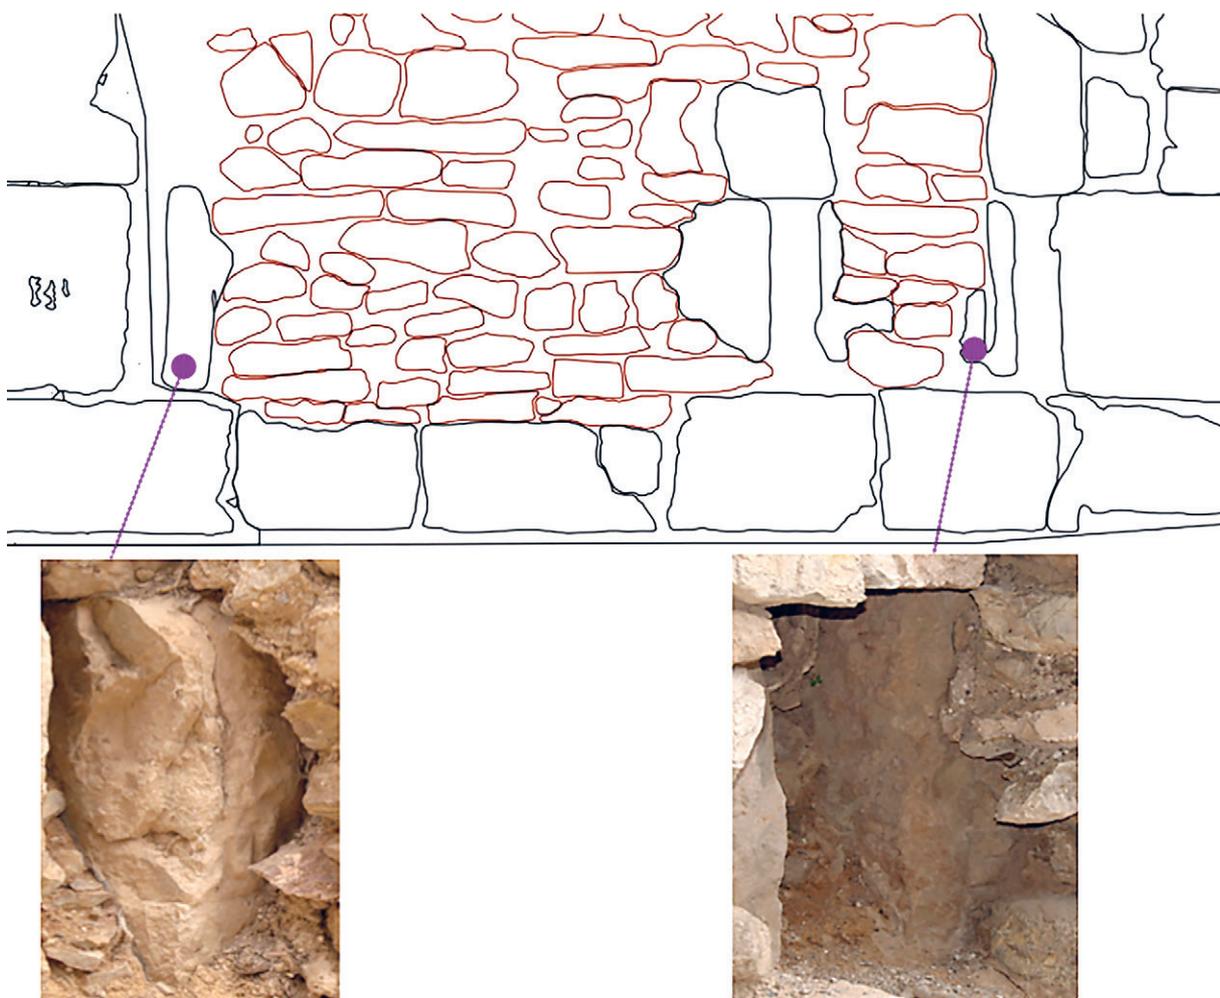
Fig. 14-E. Inscripción 13-E a la izquierda y 14-E a la derecha.

Campo epigráfico: No se aprecia delimitación. *Estado de conservación:* deficiente al hallarse bajo el la torreta que se adosa a la pared de la presa.

Comentario: Como todas las marcas que presentamos en este artículo, esta no estaba destinada a ser vista desde el exterior. En este caso el sillar se encuentra cubierto por la pared adosada realizada probablemente para construir la ermita en el siglo XVIII. Se halla junto a la numero 12 y 13. Se incluyen en el inventario como ejemplo de los numerosos sillares que conservan trazos de marcas y a los que es imposible acceder por hallarse dentro del cuerpo del dique. Ver ficha 13.

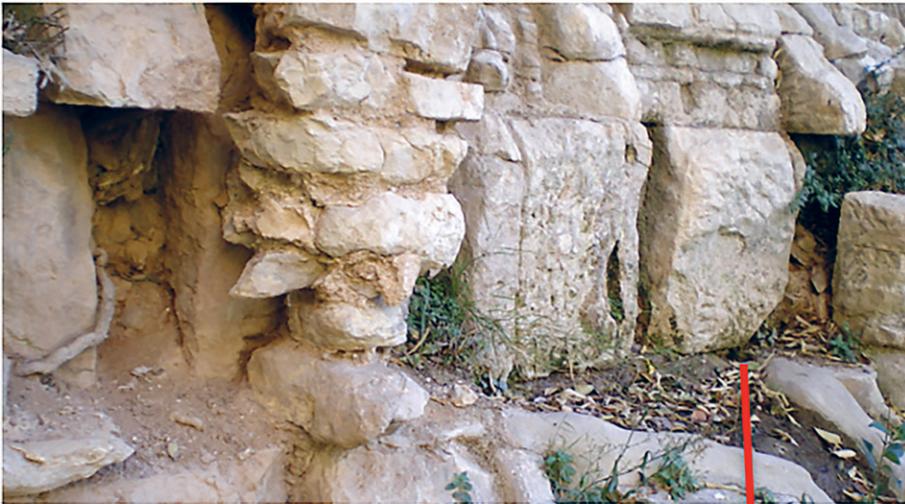
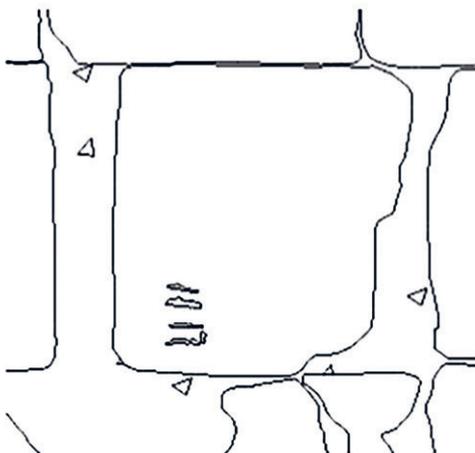
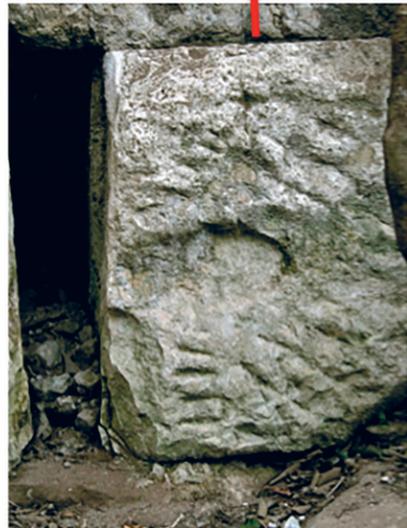
Fig. 15-E. Inscripción I(oco) III[I].

Comentario: Como todas las marcas que presentamos, esta no estaba destinada a ser vista desde el exterior. En este caso, el sillar conserva trazos del abujardado muy tosco de sus caras. La inscripción LIII aparece claramente. Está expuesta en sentido horizontal, diferenciándose de las marcas del trabajo de desbastado del mismo sillar, realizadas toscamente de forma diagonal. En este caso no hay duda, la inscripción menciona el sector nº 4 de la cantera del que fue extraído el bloque.

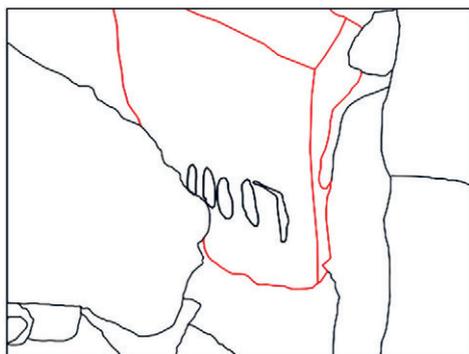
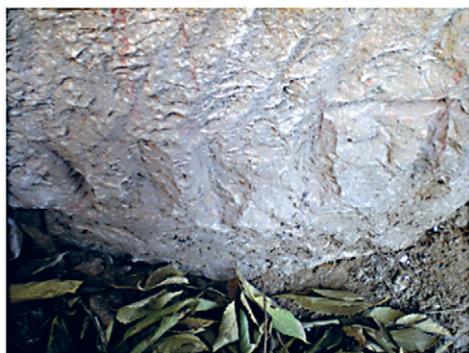
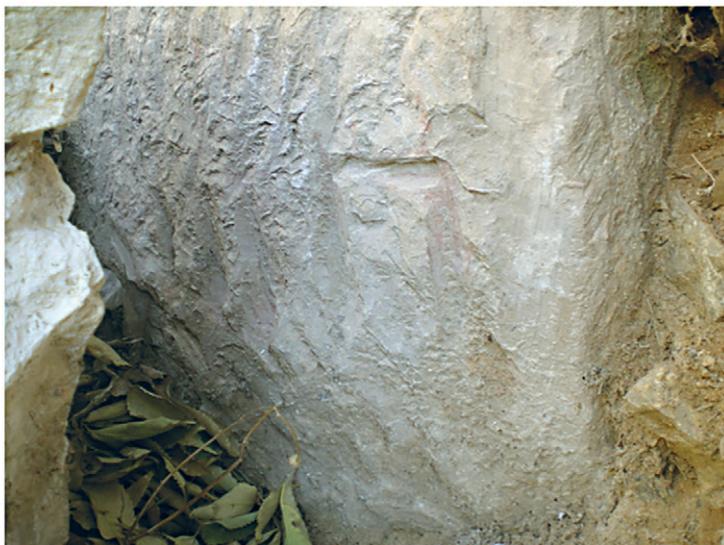
Fig. 16-E. Inscripción 16-E. Lectura: I(oco) IIII.

Comentario: Por su situación en la hilada n.º 16 y boca abajo no estaba destinada a ser vista desde el exterior. Incluso en la actualidad es de difícil observación. Al rayar la superficie de la roca, el surco adquiere una tonalidad rojiza. LIIII es una de las marcas más representadas en la presa de Muel. Creemos que la presencia de la L puede indicar que el bloque fue extraído del sector número cuatro de la cantera.

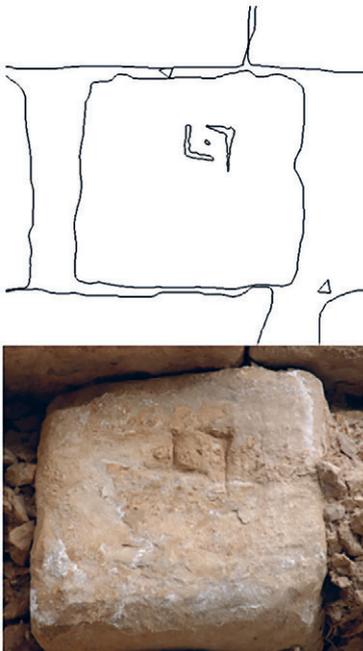
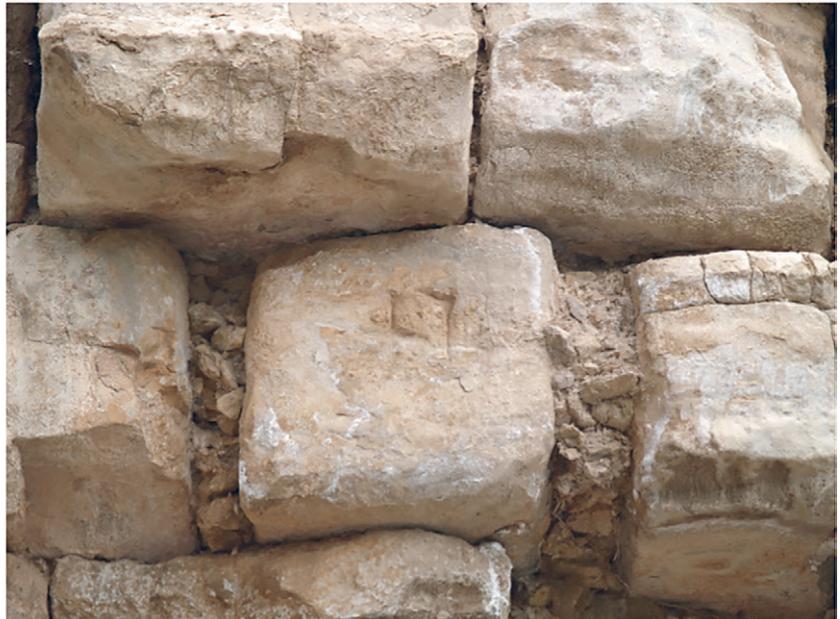
Fig. 17. Inscripción 17-E. Lectura L.L.

Comentario: Por su situación en la hilada n.º 10 no estaba destinada a ser vista desde el exterior. Llama la atención las peculiaridades del texto. Se trata de dos letras L dispuestas de modo que forman un pequeño cuadrado con un punto central. Aparentemente sin significado, puede interpretarse como L.L. El trazo horizontal de las L aparece ligeramente inclinado, sobre todo el de la superior, casi de tipo cursivo. La interpretación de esta marca es imposible con los datos que se disponen en la actualidad. Si bien es cierto que la L se asocia con el *locus*, el sector de la cantera, la duplicación y la extraña disposición de los dos caracteres paleográficos obligan a la prudencia. Nos arriesgamos con dudas a proponer dos posibles interpretaciones: pudiera tratarse de una marca personal o el signo del final de una serie.

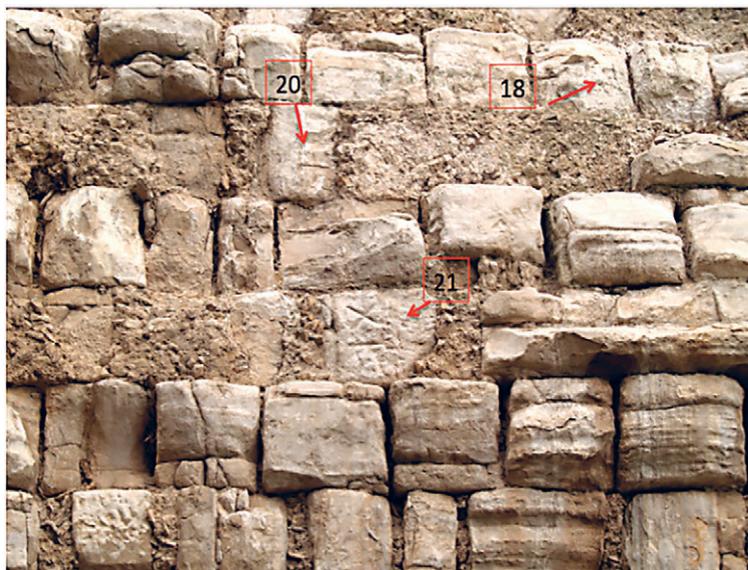
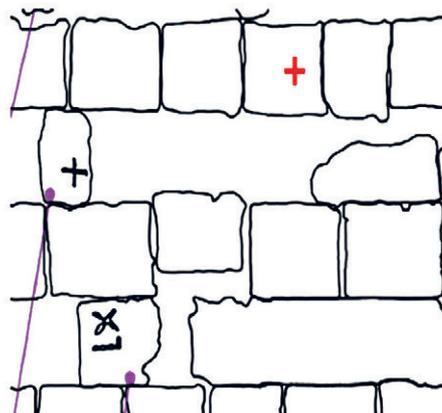
Fig. 18-E. Situación de la marca 18-E: +.

Comentario: Se trata de una marca cruciforme +, situada junto a otro signo similar (Inv. n.º 20). La posición del signo, con un trazo totalmente vertical, parece indicar que no se trataba de un numeral sino de una marca de replanteo realizada durante la construcción de la presa. La hilada 5 está formada en su mayor parte por sillares dispuestos a tizón, mientras que en la hilada n.º 6 se puede apreciar una alternancia de sillares con tongadas o rellenos de ripio y mortero.

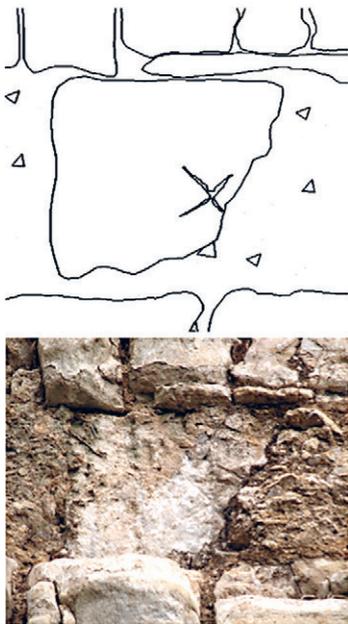
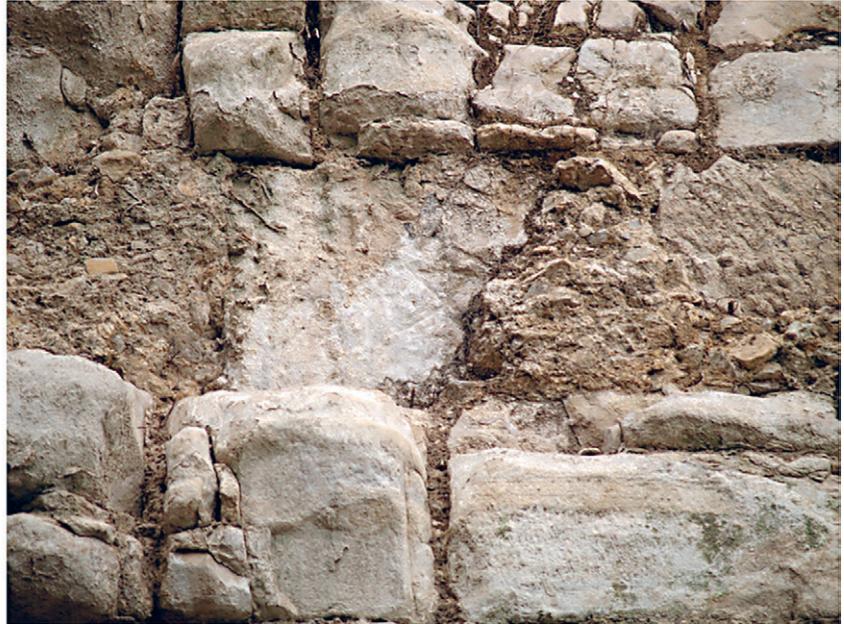
Fig. 19-E. Inscrpción 19-E: Lectura 1: [(oco)] X, y Lectura 2: X.

fino y un segundo continuo y profundo. Dada la rotura del sillar únicamente se lee la letra X, es posible que puede restituirse LX.

Comentario: La inscripción realizada correctamente apenas se aprecia debido a su situación y la posición del sillar en la hilada, ya que se encuentra entre una tongada de ripio y mortero. Al igual que el resto, no estaba destinada a ser leída públicamente. En este caso, el sillar ya estaba roto desde antiguo. Paralelos en los números 21 y 22. Aquí, la posición oblicua de los trazos del signo cruciforme no permite pensar que se trataba de una marca de replanteo. Además, la letra L hubiera podido preceder a la X en la parte izquierda, desaparecida desde antiguo, de ahí las dos lecturas propuestas.

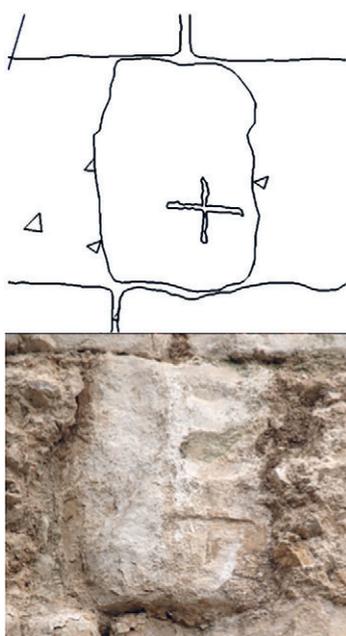
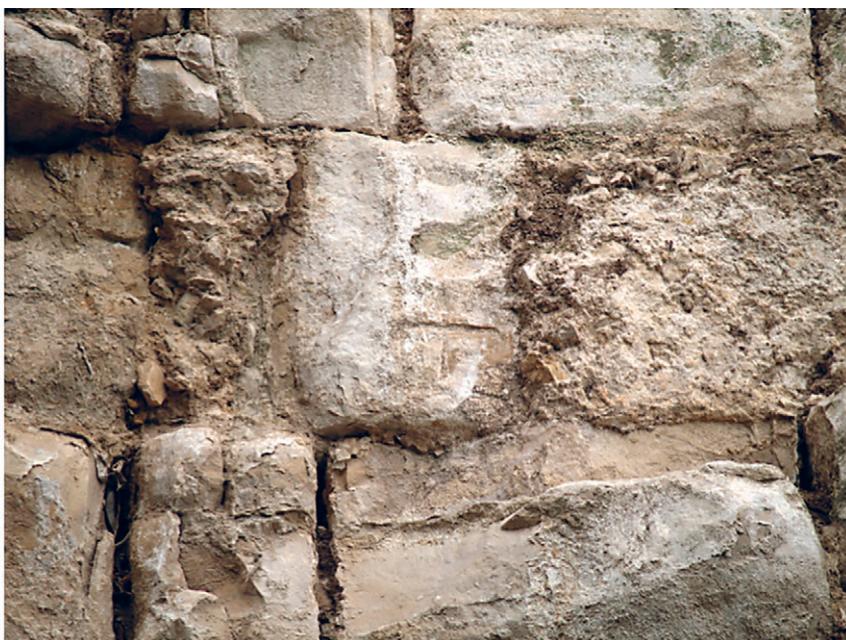
Fig. 20-E. Inscripción 20-E: marca +.

Comentario: Destinada a no ser vista, la marca + pudiera ser un signo asociado con el proceso de construcción y la disposición de los sillares en la obra. Aparece situada sobre una hilada más abajo que la número 18. (Fig. 18-E).

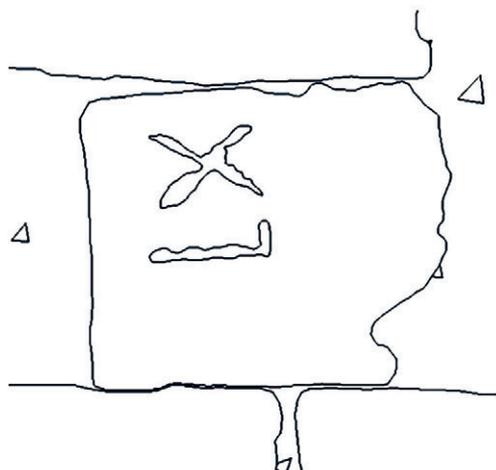
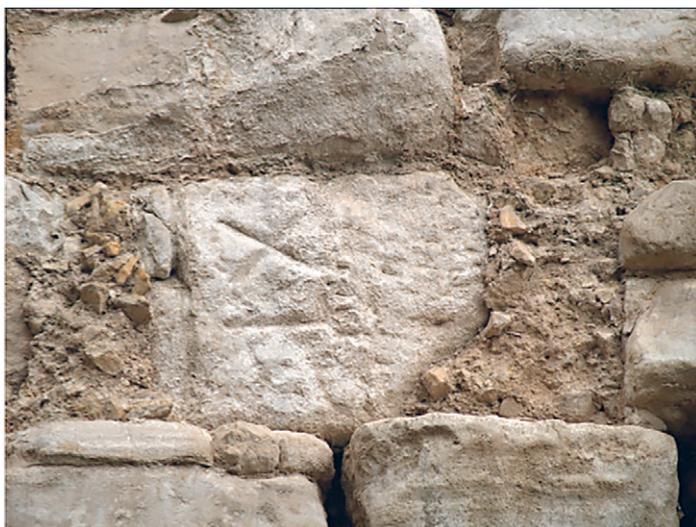
Fig. 21-E. Inscripción 21-E, l(oco) X.

Comentario: La inscripción, realizada correctamente, se colocó desde antiguo de forma vertical. El sillar se encuentra en una hilada entre dos tongadas de ripio y mortero que demuestran que la rotura del mismo ya es antigua. Al igual que el resto, sin duda no estaba destinada a ser leída públicamente. Paralelos en la número 22, (Fig. 22-E) en el que también se indica el sector n.º 10 del que se extrajo el bloque pétreo.
