Nuevas marcas epigráficas procedentes de la presa romana de Muel (Zaragoza)

New epigraphic marks from the Roman dam of Muel (Zaragoza)

Paula Uribe Agudo
Ángeles Magallón Botaya
Milagros Navarro Caballero
Javier Fanlo Lorás

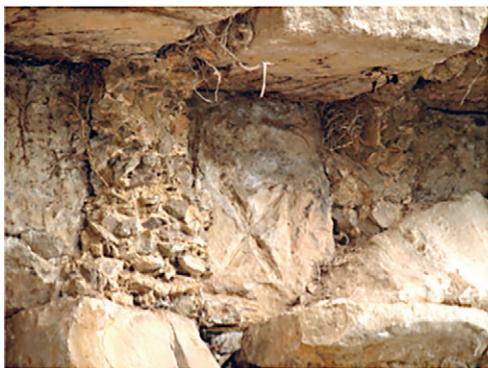
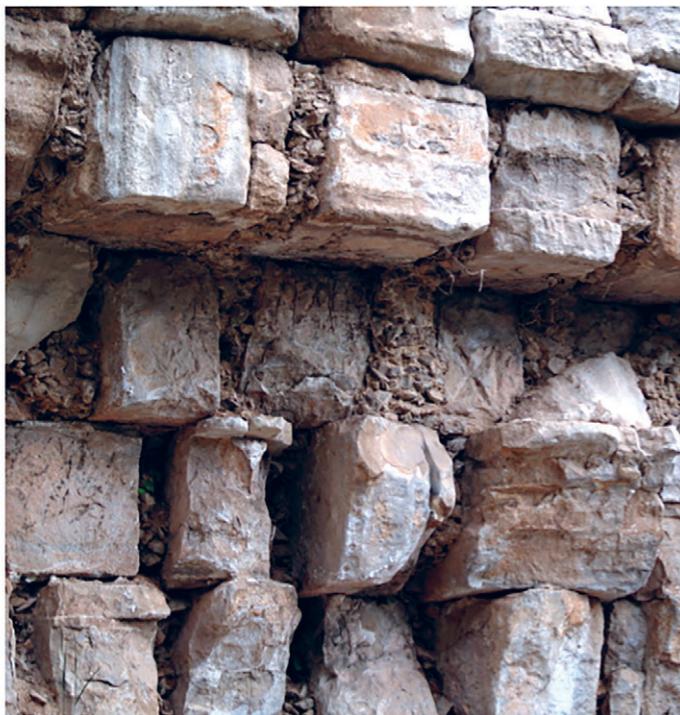
Fig. 22-E. Inscripción 22-E. Lectura: L(oco) X.

Comentario: En la misma tónica que todas las inscripciones que estamos describiendo, esta no estaba destinada a ser vista. Se conserva en una de las hileras interiores, la número 11, en la que prácticamente la totalidad de los sillares están dispuestos a tizón. Se interpreta como una marca de sector de cantera. No se aprecia interpunción entre las dos letras. El sillar se colocó en posición invertida respecto a la dirección de las letras.

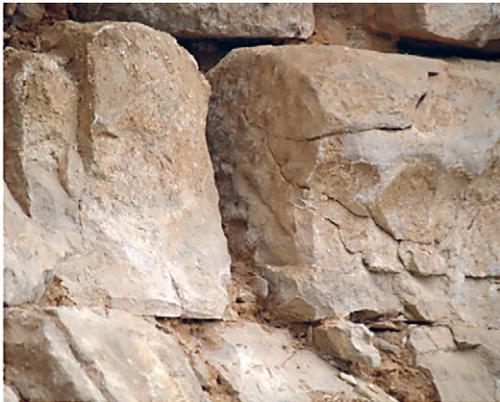
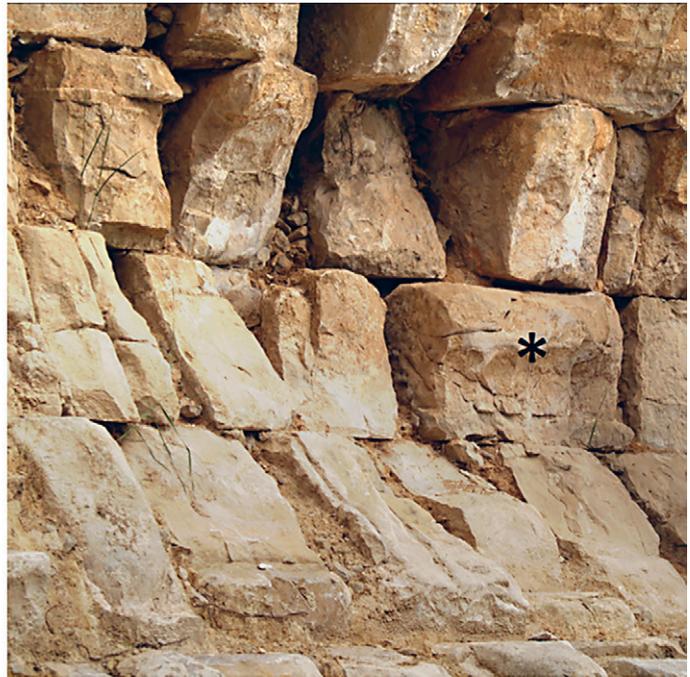
Fig. 23. Inscripción 23-E. Lectura: X.

Comentario: La inscripción, realizada correctamente, apenas se aprecia debido a su situación y la posición del sillar en la hilada. Sin duda no estaba destinada a ser leída públicamente. Como se puede observar, esta ubicada en una zona que ha sufrido expolio y ello ha permitido apreciar que en toda la presa, independientemente del lugar, se hallan marcas. La posición oblicua de los trazos no permiten interpretarla como una marca de posicionamiento. De nuevo, se trataría de una inscripción que podría aludir al sector diez de la cantera en el que se extrajo el bloque. Es posible también suponer que se trata de la marca vinculada a una serie de bloques extraídos en un mismo lugar.

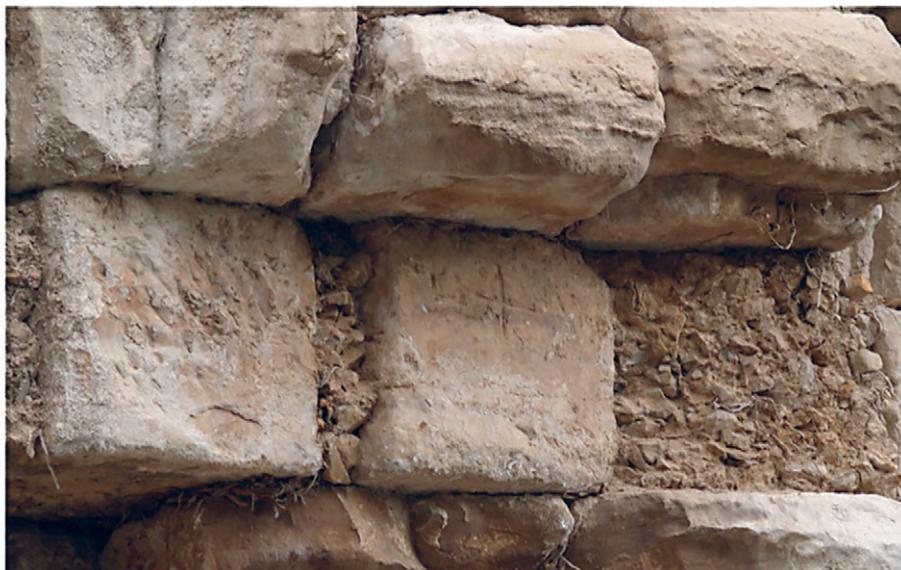
Fig. 24-E. Inscripción 24-E: marca +.

Comentario: La inscripción, al igual que otras descritas con anterioridad, no estaba destinada a ser vista. En efecto, aparece en una de las hiladas interiores de la obra. La marca + en este caso puede tener un significado relacionado con el proceso de construcción. Hay que considerar el lugar central en el que está ubicado el sillar. Pueda tratarse de una marca de señalización, para la groma por ejemplo, similar a las números 18 y 20. (Figs. 18-E y 20-E).

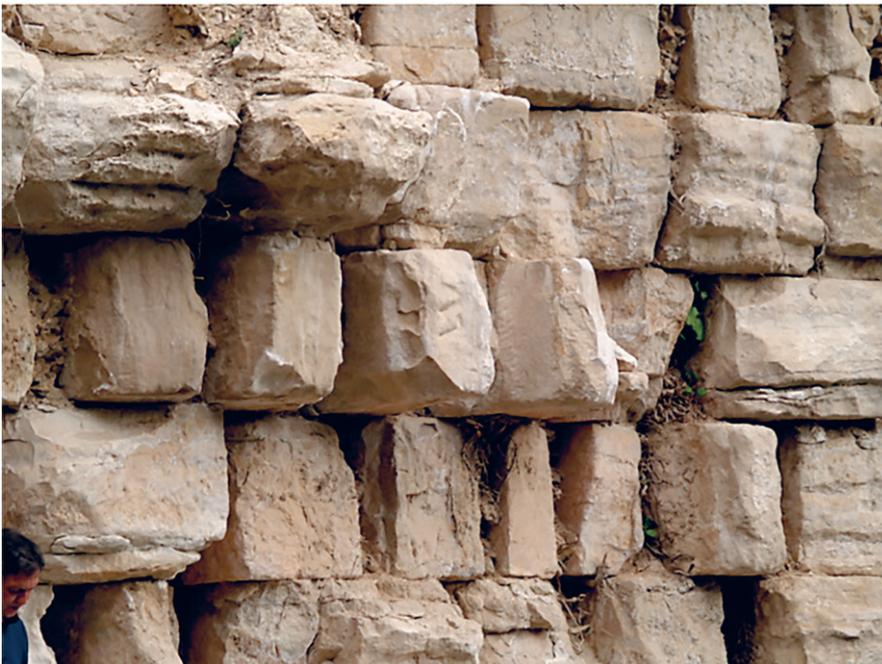
Fig. 25-E. Inscripción 25-E. I(oco) V.

Comentario: La inscripción, al igual que otras descritas anteriormente, no estaba destinada a ser vista. Además estaba dispuesta de forma vertical y no horizontal como hubiera necesitado una lectura correcta. La marca figura en una hilada en la que predominan los sillares dispuestos a tizón. El texto indica que el bloque fue extraído del sector número 5 de la cantera. Esta marca es especialmente importante, ya que el número cinco invalida toda posible asociación de la L con las legiones acantonadas en Hispania, como pudo suponerse en algunos momentos para las marcas L IIII y L X. (Navarro *et al.* 2014: 513-538).

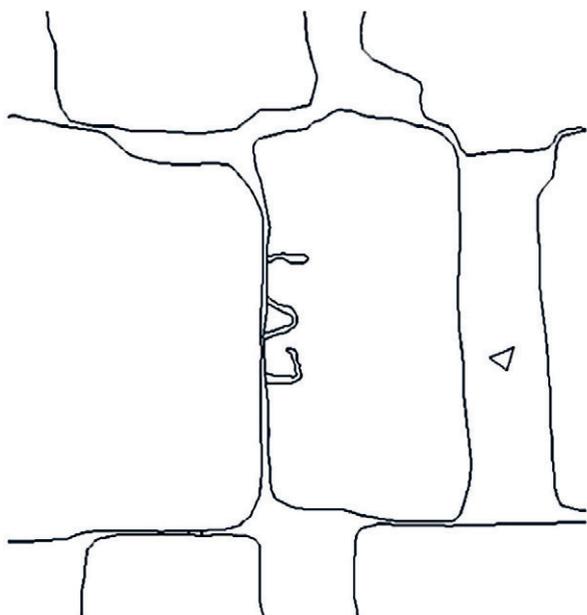
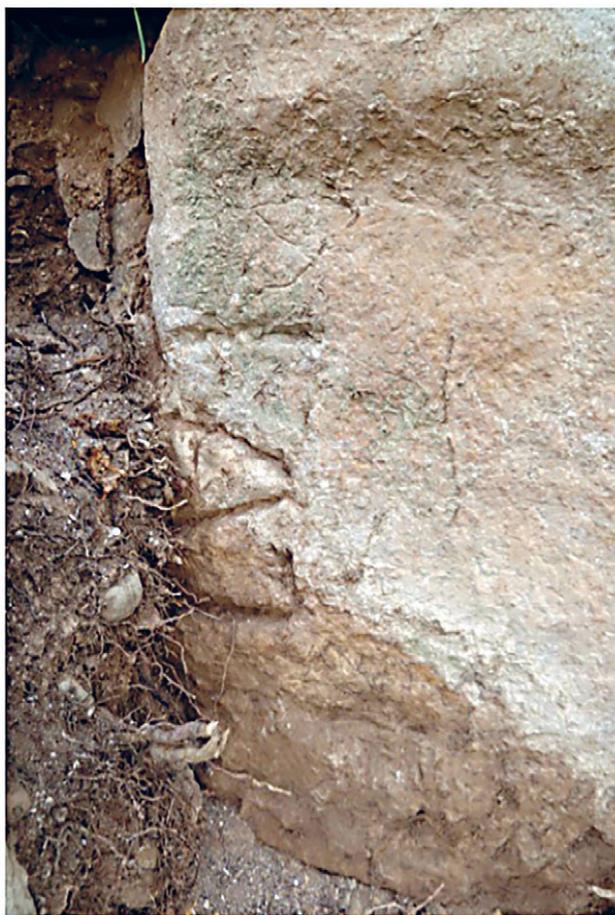
Fig. 26-E. Inscripción 26-E, lectura: L(oco) VI.

Comentario: Como en otros casos en esta presa (10, 18, 21, 22, etc.), la inscripción se ha colocado aleatoriamente, sin respetar el sentido de la lectura, en este caso de forma vertical. Igualmente, como se puede apreciar en algunas de las inscripciones que presentamos, el texto indicaba que el bloque había sido extraído de un sector concreto de la cantera.

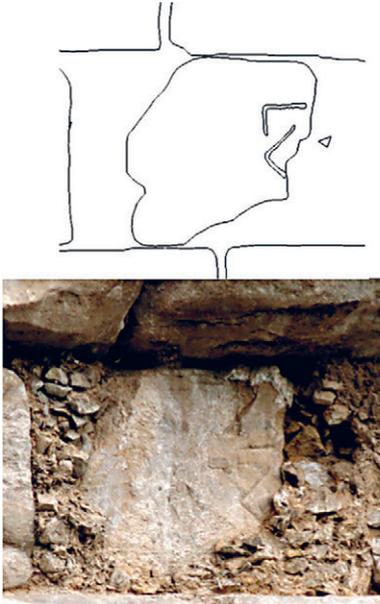
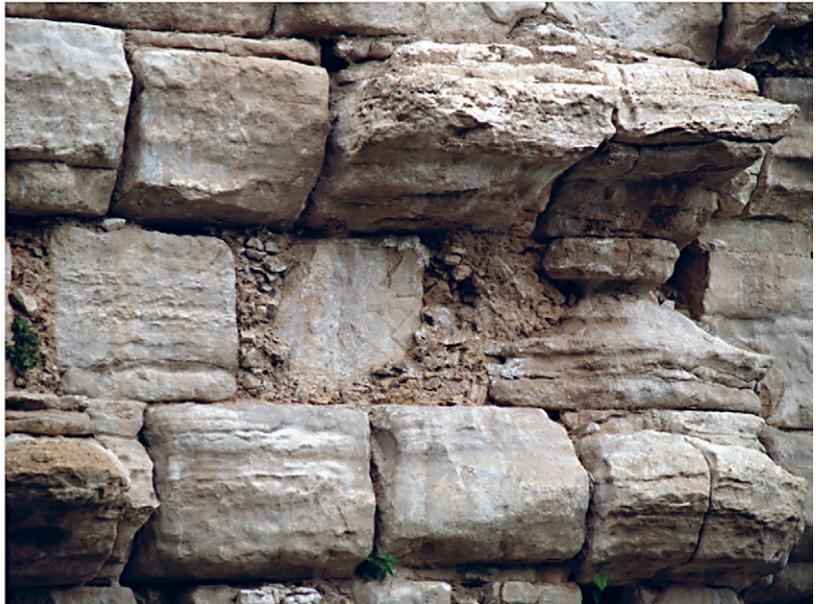
Fig. 27-E. Inscrición 27-E. Lectura: I(oco) V.

Comentario: En la actualidad, se leen dos signos paleográficos que parecen indicar que el sillar fue extraído del sector quinto de la cantera. Las capas de mortero cubren la parte izquierda del bloque, tapando parte del campo epigráfico y, con él, la parte superior de la V. Las capas de mortero y ripio que se disponen entre los sillares suplen, en este caso, las irregularidades de los mismos.

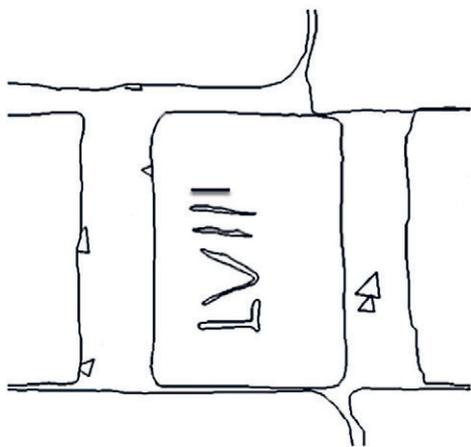
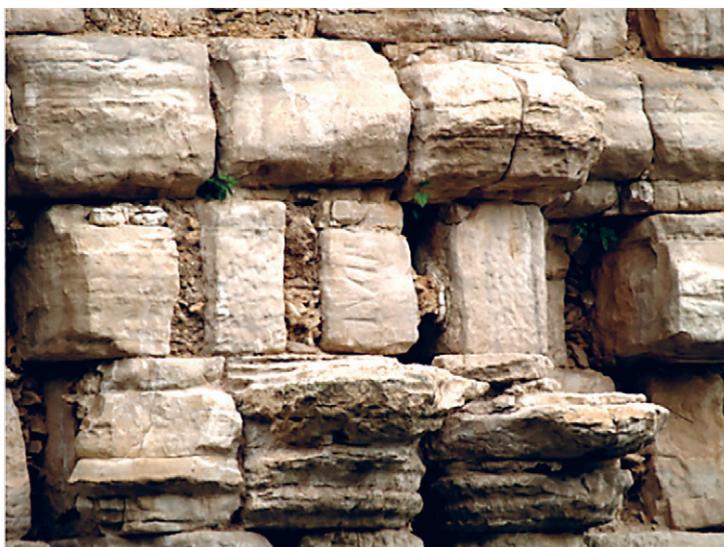
Fig. 28-E. Inscripción 28-E, lectura: l(oco) VI p(ublico).

tiva en la obra. La claridad de la incisión facilita la lectura. El texto comienza, como en otros casos, por una L, alusión a *l(ocus)*, el sector de la cantera seguido por un numeral. La V está acompañada de dos astas verticales de igual altura y una tercera más corta, casi la mitad, algo inclinada hacia el interior. No puede tratarse de la expresión de la mitad, cuyo símbolo era una S (recorremos además que el sistema fraccionario romano era duodecimal y constaba de símbolos propios). Consecuentemente, se trata de una letra de tipo cursivo, realizada de forma rápida y algo descuidada. Una F se adecuaría perfectamente a los rasgos conservados, pero los paralelos encontrados en Muel sugieren que se tratara de una P cursiva antigua, realizada por tres trazos, uno largo vertical, uno horizontal superior, aquí desaparecido, y un tercero corto y vertical. Suponer que se trata de una P es, evidentemente, una hipótesis que viene avalada por los elementos paleográficos presentes en la marcas estudiadas en los sondeos 1 y 2 realizados en la cara exterior del muro aguas arriba de la presa. (Navarro *et alii*, 2014). Las mencionadas inscripciones permitieron proponer que P pudiera ser la abreviatura de *p(ublico)*, que haría alusión a la propiedad pública del sector seis en el que fue extraído el bloque.

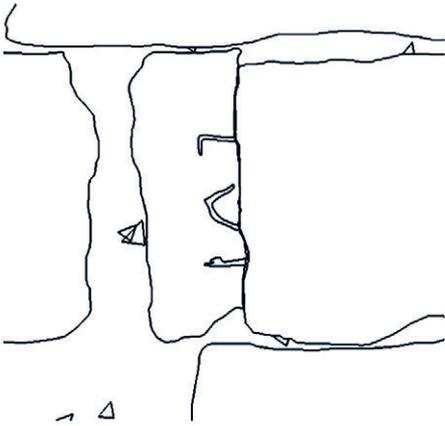
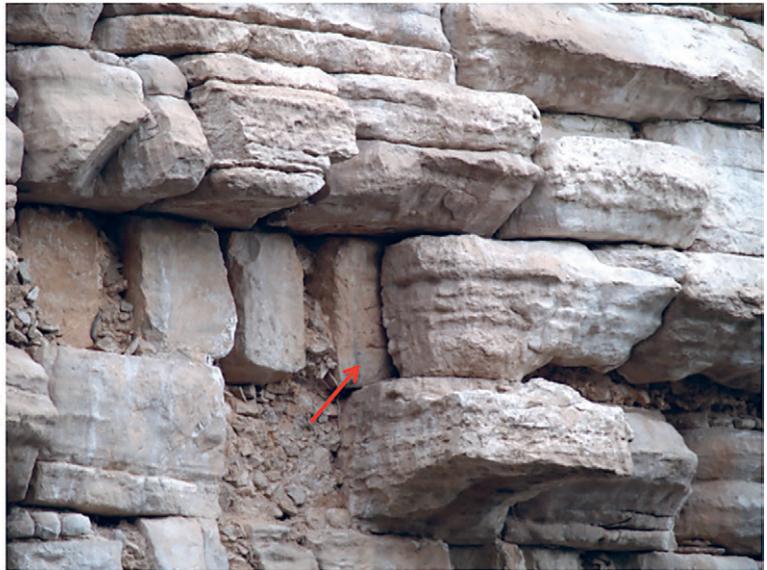
Figura 29-E. Inscripción 29-E. Lectura: L(oco) VI.

Comentario: como en otros casos que hemos visto las inscripciones se han colocado aleatoriamente sin respetar el sentido de la lectura. En este caso contamos con la marca LVI que ya figura en otros ejemplos (vid. n.º 26), también situados en el lado estrecho del sillar y que indicaría que el bloque fue extraído del sector sexto de la cantera. Como se puede apreciar en la imagen, el numeral se encuentra semi oculto por un sillar que permanece *in situ*, aunque los trazos visibles permiten restituir el texto.

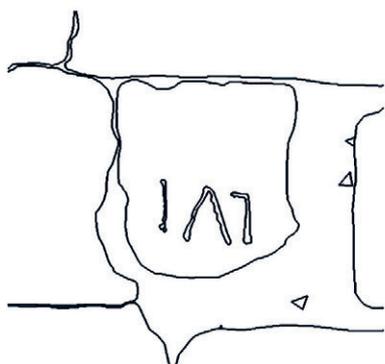
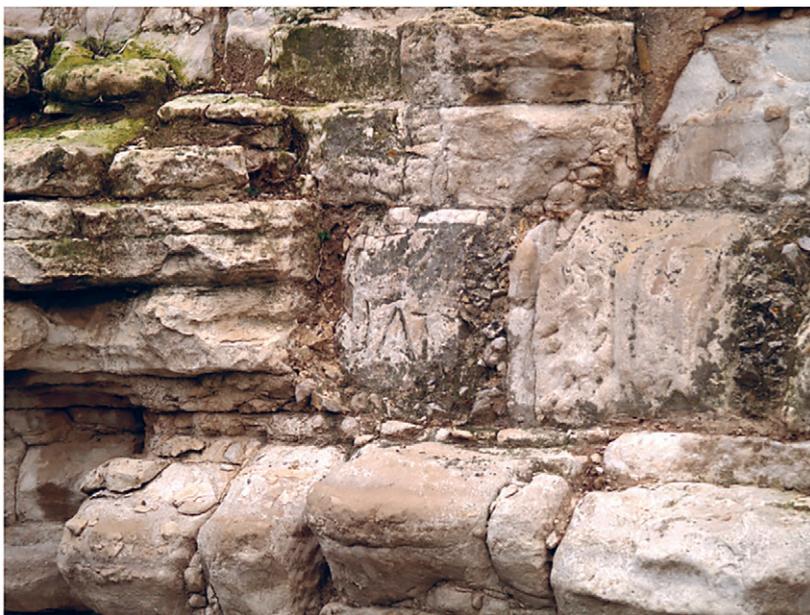
Fig. 30-E. Inscripción 30-E, lectura: L (oco) VI.

Comentario: En la actualidad se lee con facilidad L (oco) VI. Junto a la zona de rotura del sillar, parece observarse restos de una segunda asta, lo que permitiría pensar en el numeral VI P(ublico), indicando que el bloque fue extraído del sector sexto de la cantera.

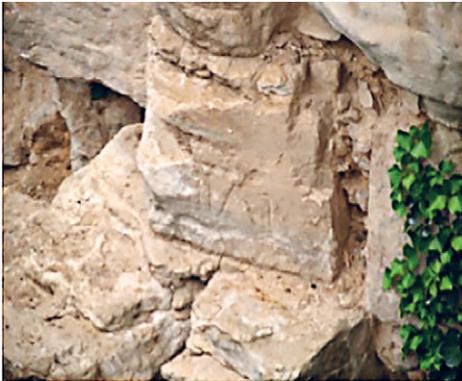
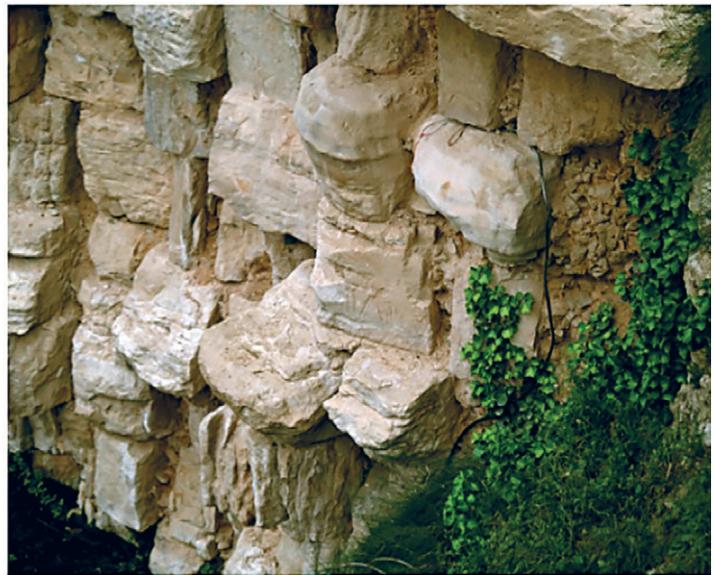
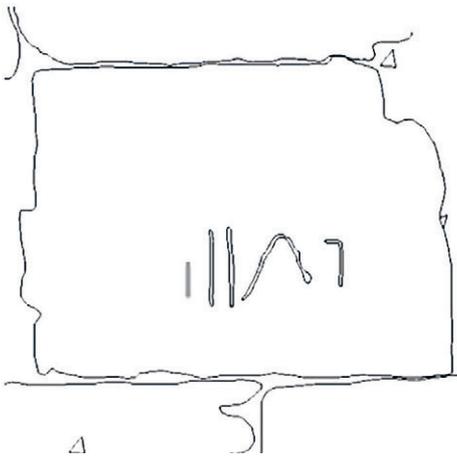
Fig. 31-E. Inscripción 31-E, lectura: L (oco) VI P(ublico).

Comentario: De nuevo, hallamos una marca dispuesta en sentido invertido a la lectura. Si nuestra visión es correcta (la distancia del observador al bloque es muy importante), se ve una L seguida de una V, dos astas de la misma altura y una tercera aparentemente más pequeña, que pudiera formar una P como la marca número 28-E de este catálogo o las halladas en el paramento interno (Navarro *et al.* 2014, n.º 1 y 2, fig. 13 y 14) e interpretadas como L(oco) VIP(ublico).
