# El yacimiento bajomedieval de La Custodia de Tauste

## The late medieval site of La Custodia de Tauste

*El yacimiento bajomedieval de La Custodia de Tauste ahora descubierto parece responder a un deseo de control del territorio de pastos situado entre los términos de Zaragoza, Tauste y El Castellar. Se han excavado una habitación y el interior de una torre circular que han proporcionado una cronología de fines del siglo XV y comienzos del XVI.*

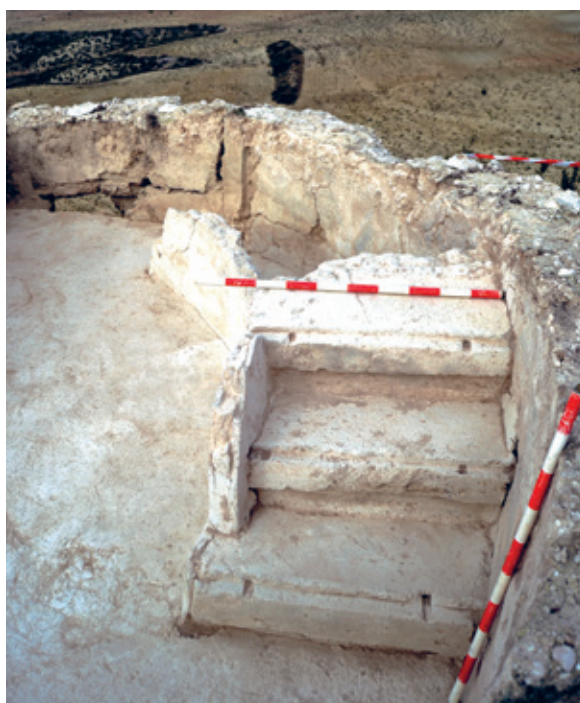
Hallamos tres peldaños de escalera conservados y despensa adjunta, también de mortero de yeso fino. Los peldaños tiene una altura de 22 cm y una profundi-

Figura 6. Vista de los peldaños de escalera circular.

dad de un pie, con reentrante o vuelo en la vertical para facilitar el espacio necesario. Se observa en cada peldaño una muesca para el listón esquinero y dos muescas rectangulares para las esperas que irían ensambladas en ese listón. Sin embargo no hemos localizado ningún resto de madera o clavos en esa zona. En la parte más alta conservada se aprecia en el mortero de yeso el encaje de una posible madera que prolongase la escalera en ese material. Al no conservarse el muro circular exterior a mayor altura, no hemos podido comprobar el necesario encaje de esos peldaños de madera en la pared.

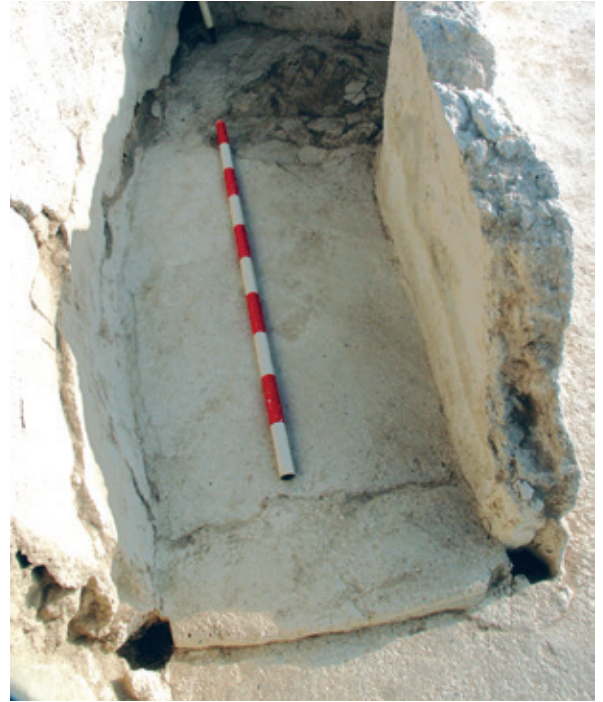
En la “despensa” adjunta, bajo los supuestos peldaños de madera que debieron continuar la escalera, hallamos restos de cerámica, huesos de cordero y un fragmento de madera que pudo formar parte de esos escalones. Dentro de ese espacio, configurado por un delgado tabique curvo y junto a los peldaños, hay una rotura en forma circular en el suelo que pudo deberse a una tinaja allí colocada. Entre los fragmentos cerámicos recogidos tenemos efectivamente una pared de tinaja. En el lado contrario y en lo que fue la entrada o acceso a esta “despensa” se observan dos orificios en el suelo y una roza encofrada en la pared de la torre, en los que iría encastrada una portezuela de separación y protección. El umbral de esta zona está sobre-elevado con un ladrillo (también enlucido de mortero de yeso) que, al mismo tiempo, evitaría la entrada y salida de agua de esta zona. En algunos estudios etnológicos se recoge

Figura 7. Interior de escalera y despensa adosada.

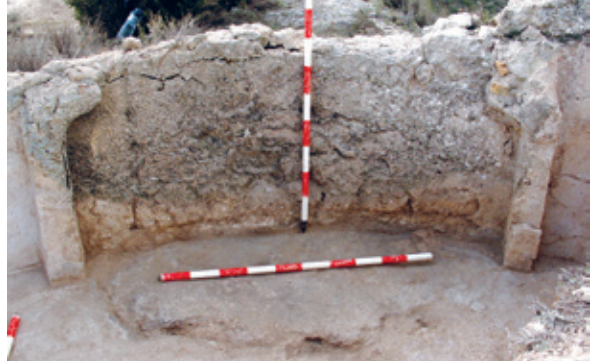
En el frente contrario a los escalones localizados hay un hogar, visto en el suelo por una zona rubificada, y marcado por una moldura adosada a la pared de la torre, con forma de arco rebajado, aunque sólo se ha conservado sus arranques. En la pared de la torre que queda a la vista dentro de este hogar, la pérdida del enlucido permite ver una discontinuidad en la vertical del muro circular. Esta línea quizá marcaría un comienzo/final de una de las partes en que se debió encofrar el muro exterior curvo; una parte que, además, parece arrancar justo encima del nivel de suelo. En la parte exterior se aprecian también alguna línea cerca de este punto.

Figura 11. Hogar y moldura en obra que lo enmarca, vista frontal.

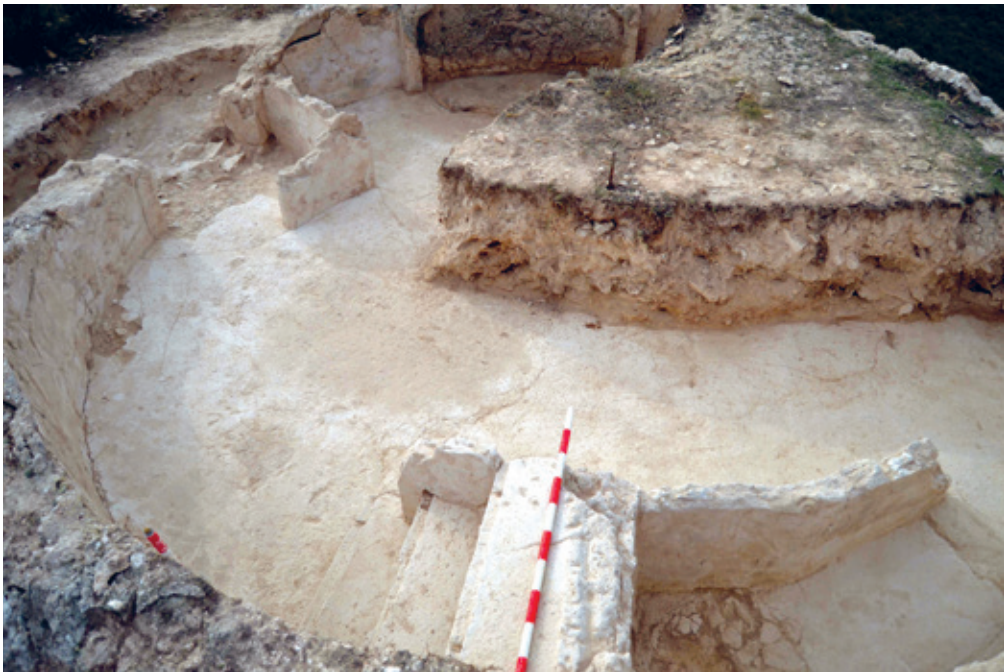
La torre presenta forma circular de 5,30 m de diámetro interior, más 50 cm de grosor del muro encofrado de piedra de yeso, conservado en altura hasta 90 cm. Suelo y pared enlucidos con mortero de yeso fino.

Figura 9. Vista general del interior de la torre al concluir la campaña.

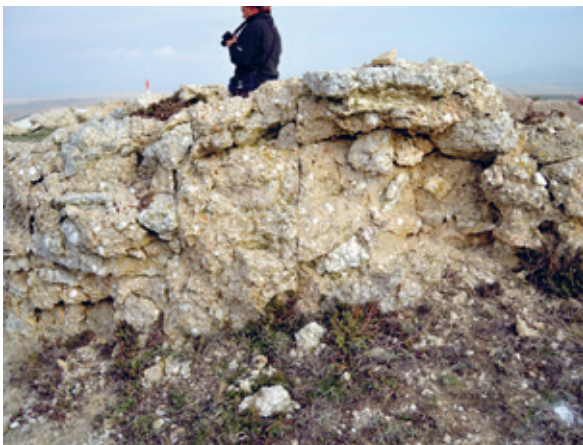
Figura 10. Líneas de encofrado al exterior de la torre (parte sur).

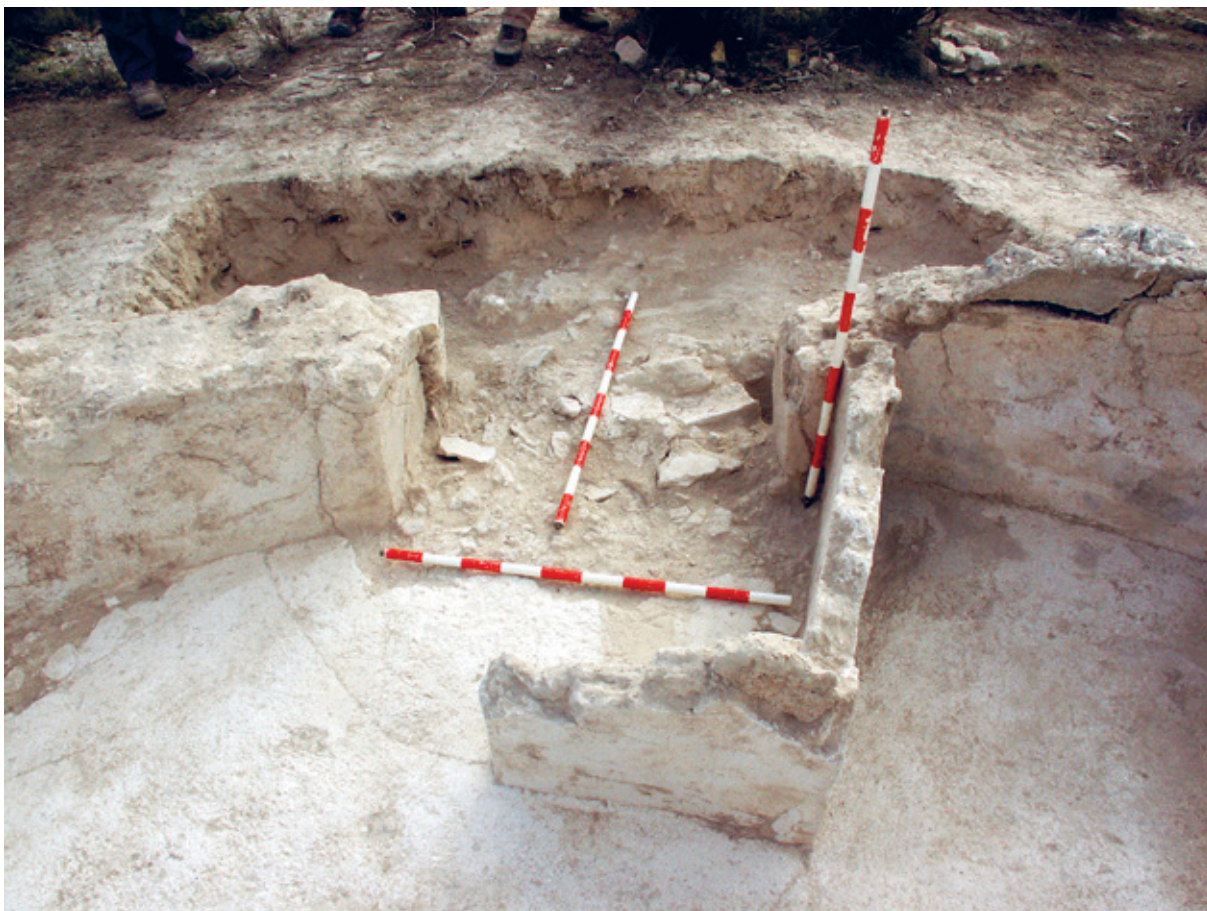
Otra característica importante es la reforma que introdujo el tabique que crea una entrada en recodo, sin que en su parte interior hubiese ninguna señal de puerta. Al exterior sí hay un pilar de ladrillos macizos añadidos en la jamba norte y un agujero en la sur que puede interpretarse como un posible cierre con puerta de madera. Parece que esta puerta sería una reforma, pues estos ladrillos son los únicos vistos en todo el perímetro del muro circular de la torre.

Hay una fina incisión en el suelo de mortero de yeso que va desde el tabique en recodo hasta un punto cerca de la jamba norte de la puerta. No estamos seguros de la causa de esta línea, pero nos induce a pensar en un replanteo del acceso a la torre. En esa jamba norte se parecía un ligero achaflanado hacia la cara interior de la torre, quizá con la función de facilitar el acceso por ese lado, al estar el tabique en recodo en el otro. Pudiera ser que en un principio estuviera el acceso totalmente abierto y que en un momento posterior, al comprobar que el viento molestaba el funcionamiento del hogar y el bienestar dentro de la torre, se colocase el tabique en recodo para protegerlo. Esto creemos que puede suponer un uso comunitario de la torre, probablemente de vigilancia.

Figura 13. Acceso a la torre desde el interior.

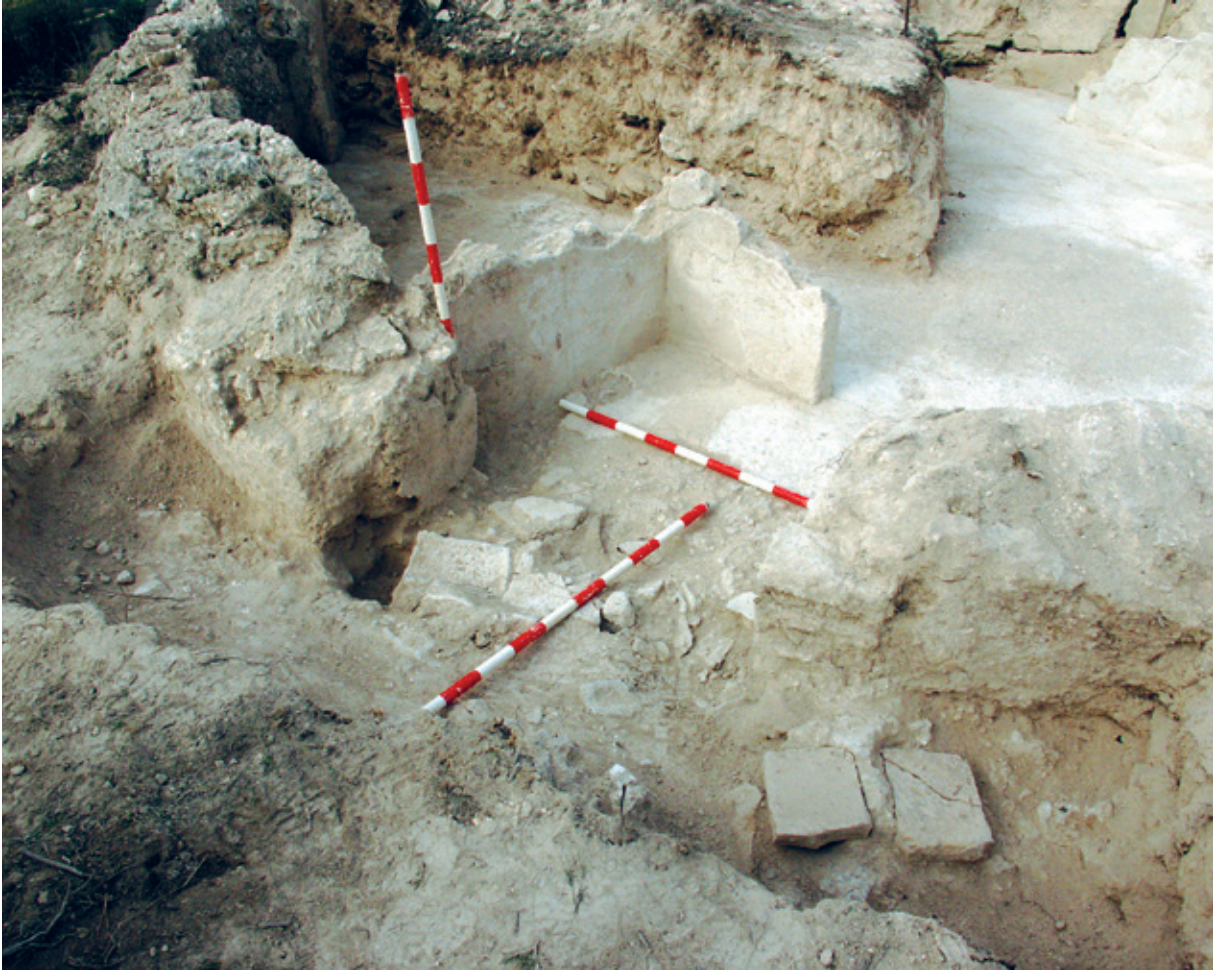
El acceso a la torre está situada al sur, a resguardo del cierzo. En esta campaña no hemos podido asegurar que el suelo al exterior de la torre sea el nivel de escombros documentado. Es más, es probable que el suelo coetáneo se halle a una cota más profunda que la conseguida ahora. La zona del umbral está muy degradada, posiblemente por el uso y también por la acumulación de agua que pudo producirse con su abandono, pues el suelo de la torre buza a esa zona desde toda su mitad este.

Figura 14. Acceso a la torre desde el exterior.

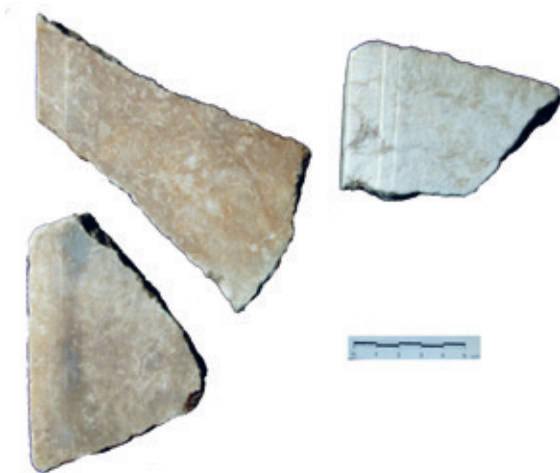
Reseñar el hallazgo de tres fragmentos de mármol alisado y trabajado con una o dos finas muescas. Quizá estuviera ennobleciendo algún alféizar de ventana.

Figura 15. Mármoles hallados en el derrumbe de la torre.

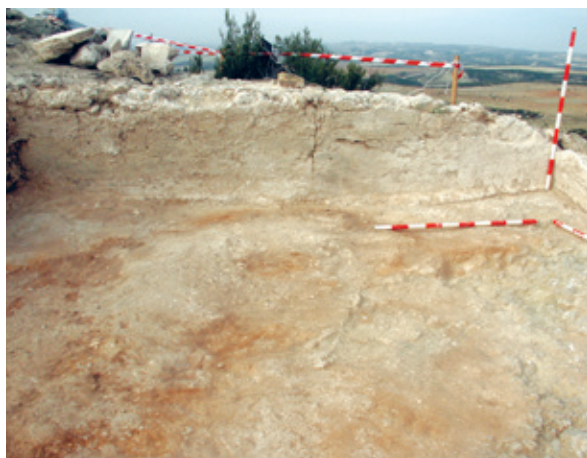
Es una estructura aparentemente cuadrangular adyacente por el Noreste; con presencia de teja curva. Los muros norte y este están rotos y parcialmente desprendidos por la ladera en la esquina noreste. Su técnica de construcción es de muro de piedra de yeso encofrada con yeso con 25-30 cm de grosor. La altura de las tablonadas es de 26 cm. .En

Figura 17. Espacio 1. Muro oeste.

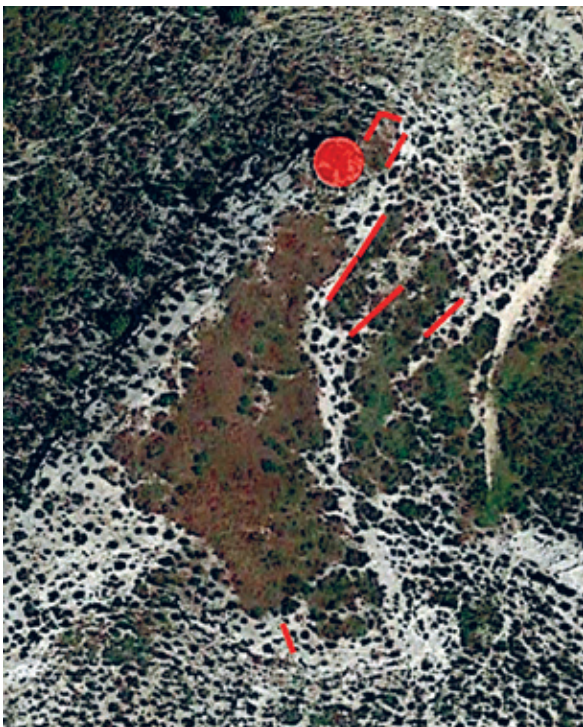
Hemos localizado hasta cuatro muros más realizados en la similar técnica y material que los vistos en la torre y el Espacio 1. Tres se hallan en la ladera Este, formando terrazas en la ladera; y el más alto de ellos (en la misma cumbre amesetada), continua y elevaría un corte antrópico en los yesos naturales. La situación y longitud de estos muros, hace pensar en espacios

Figura 21. Fotografía aérea con las estructuras localizadas.
