De vicus a suburbium: el barrio oriental de Caesaraugusta

From vicus to suburbium: the eastern quarter of Caesaraugusta

María Pilar Galve Izquierdo¹

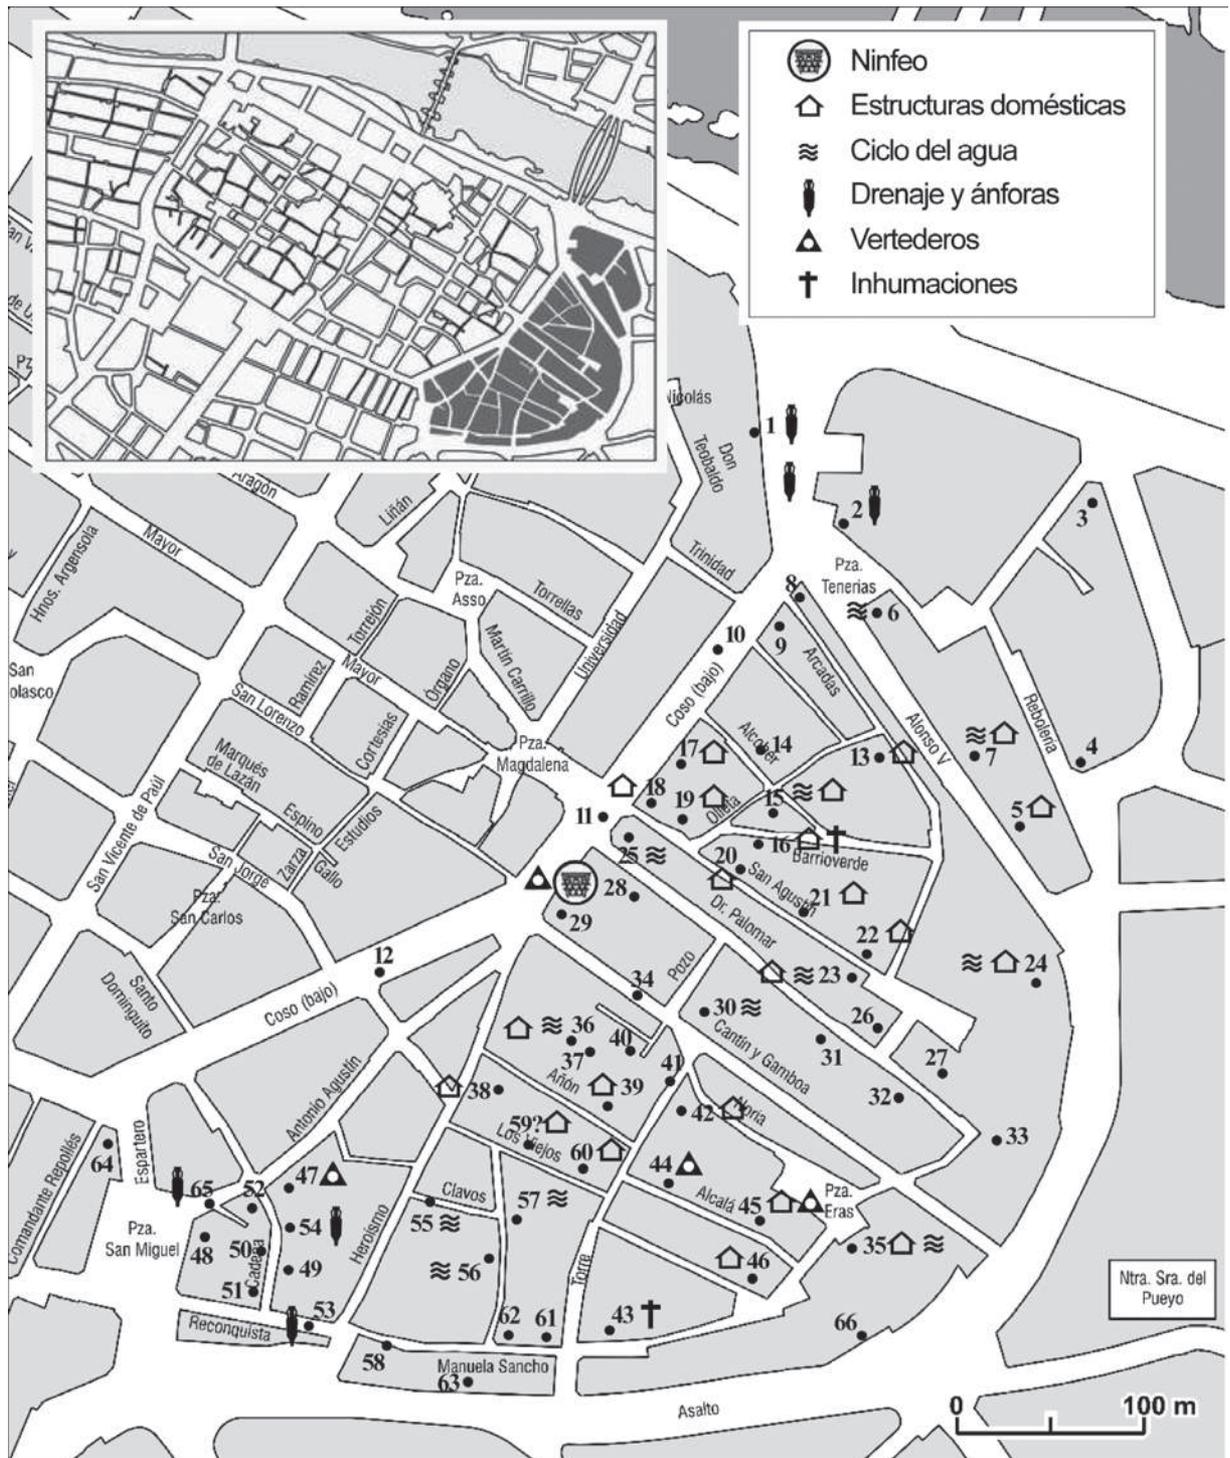
Figura 1. Localización de los hallazgos que se citan en el texto, arqueólogos directores y fecha de las intervenciones:

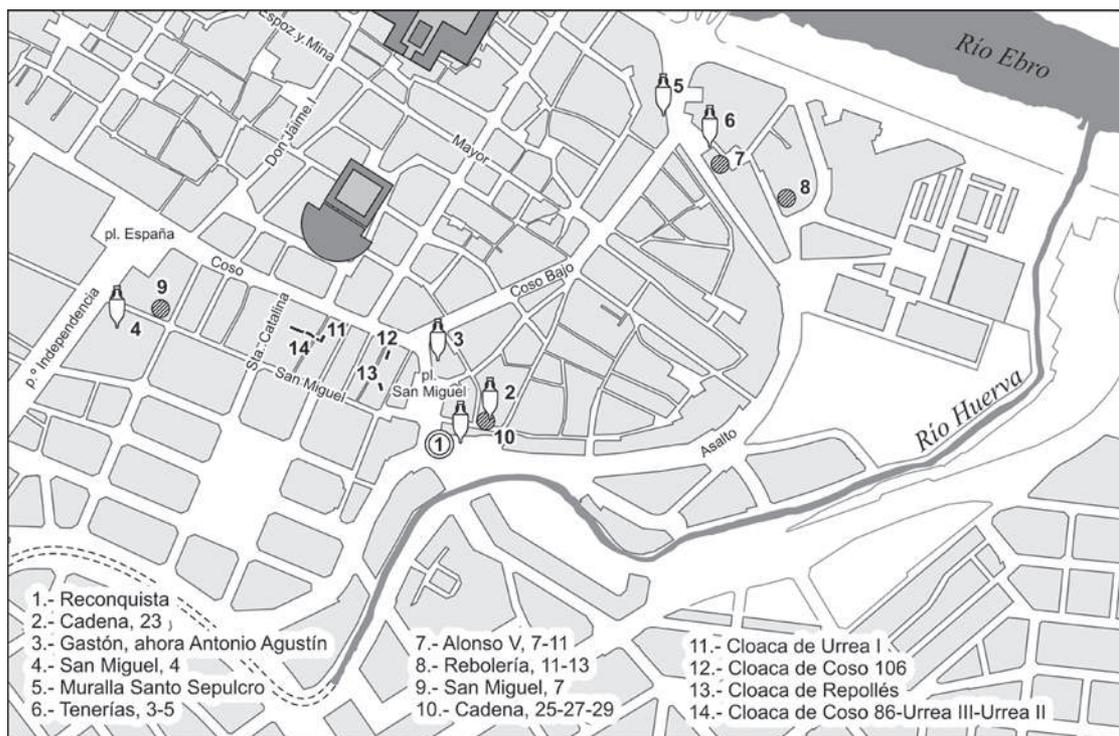
Figura 4. Ubicación de hallazgos de depósitos de ánforas utilizadas para drenaje. Los puntos no señalados con ánforas corresponden a otro tipo de adecuación de terreno [Carreras, Escudero y Galve 2016, p. 239, fig.10]. Puede observarse que todos los hallazgos anfóricos (1, 2, 3, 5 y 6) pertenecen al barrio oriental, excepto uno (4).

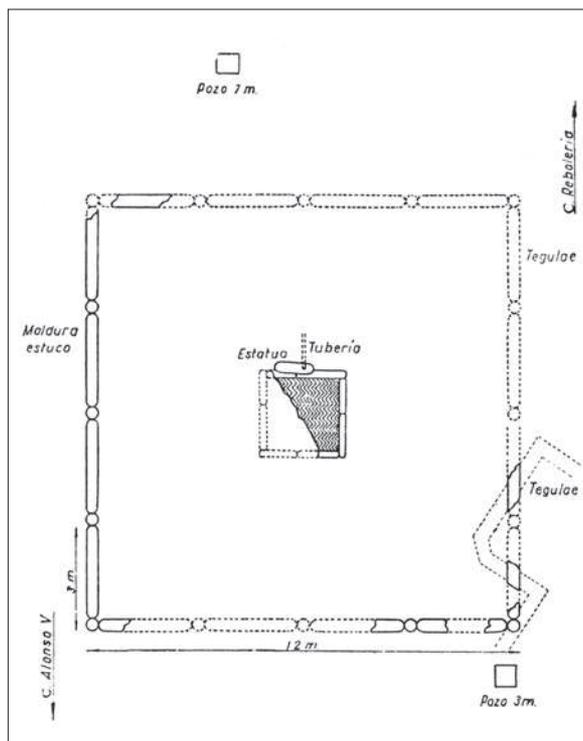
Figura 8. Planta aproximada del peristilo con la fuente en el centro [Beltrán 1952 b].

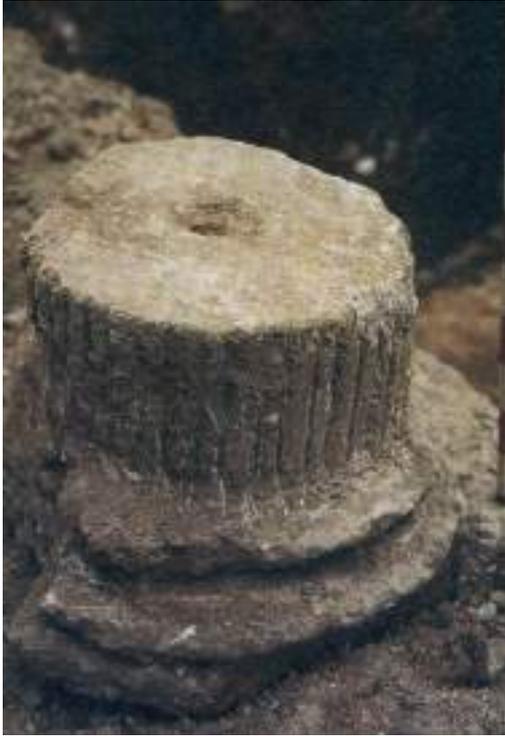
Figura 9. Arcadas/Olleta. Baza y arranque de fuste acanalado (J.A. Pérez Casas).

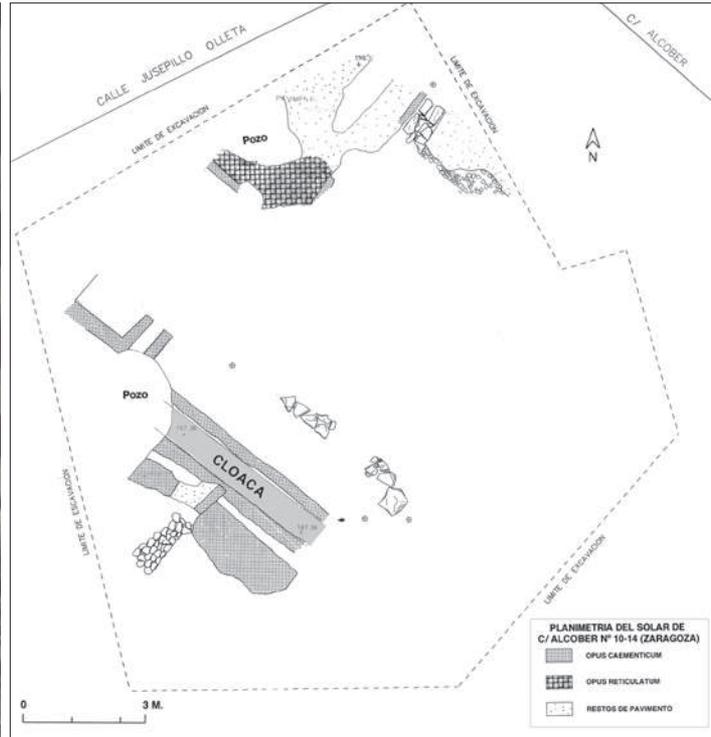
Figura 10. Alcober 10-14. Los restos de muro que se aprecian en sentido paralelo a la cloaca podrían ser restos de la fachada hacia el decumano menor. Dibujo a partir del plano de B. del Real (M.^a C. Sopena).

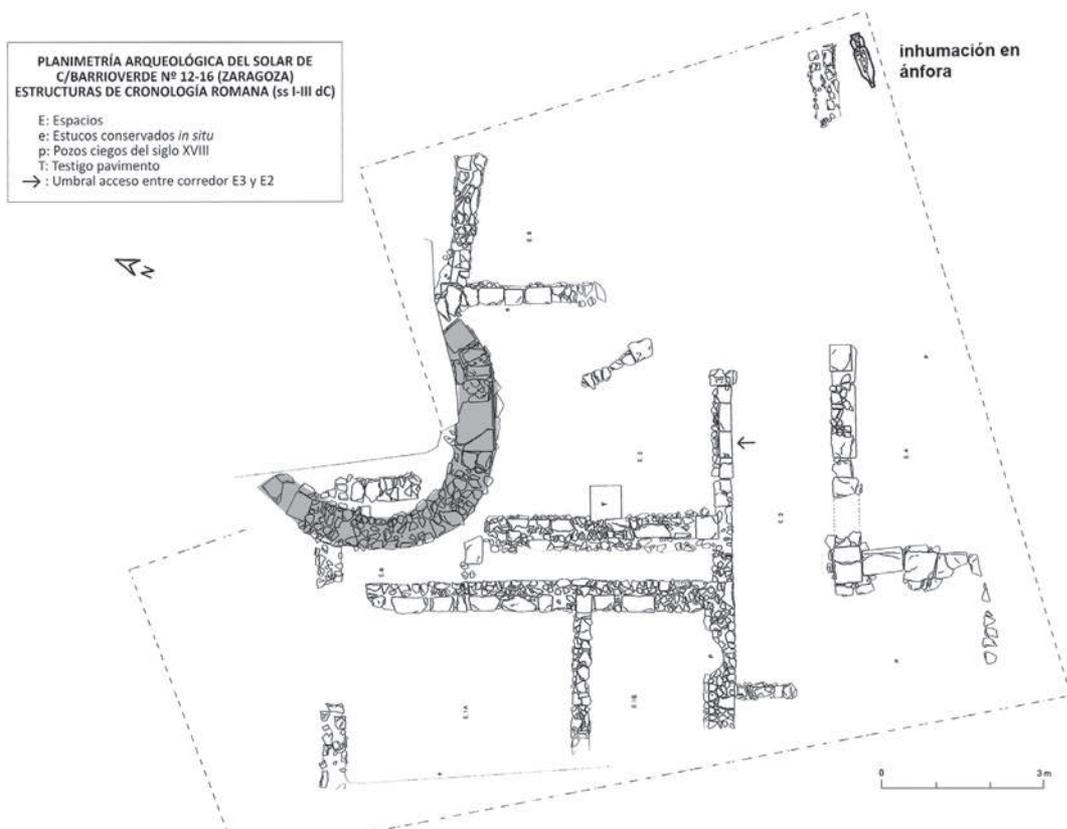
Figura 12. Planimetría de las estructuras de diversas épocas (J. Delgado y B. del Real). En gris la estructura circular, posible monumento funerario. Adaptación y orientación renovada a partir del original (M.^a C. Sopena).

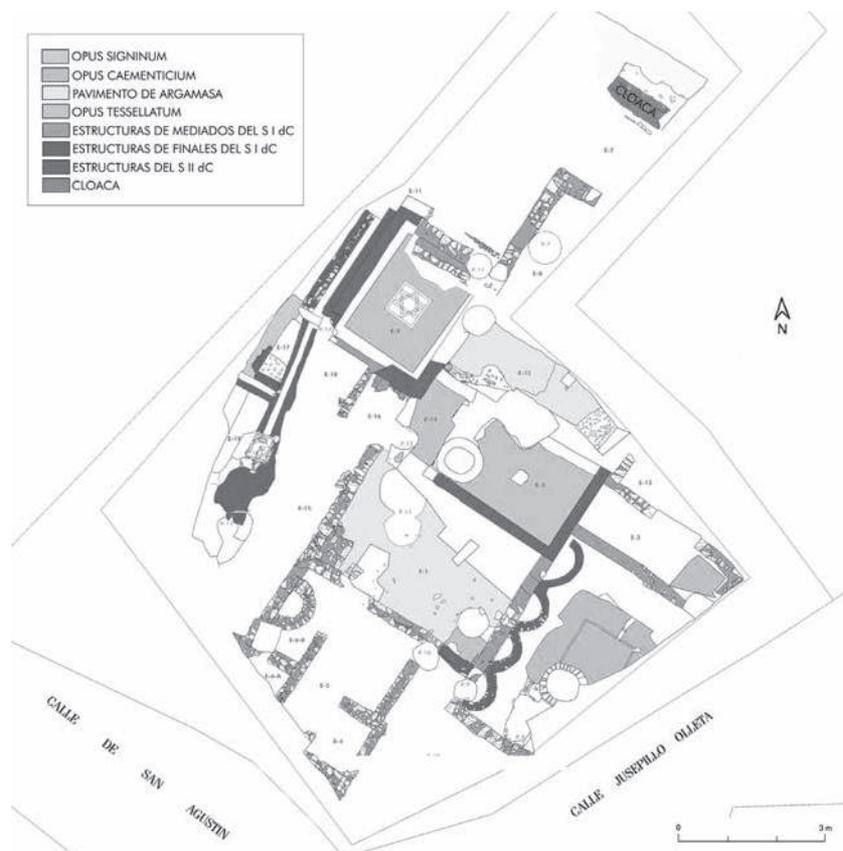
Figura 13. San Agustín 5-7/ Alcober 8. Planta de la *domus*. Dibujo modificado a partir del de B. Del Real (M.^a Cruz Sopena).

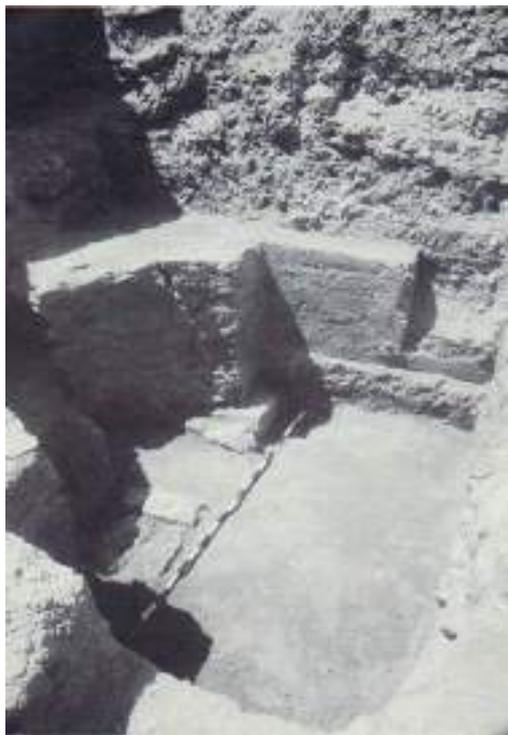
Figura 16. C/ Coso, 172. Estanque absidiado (J. L. Cebolla).

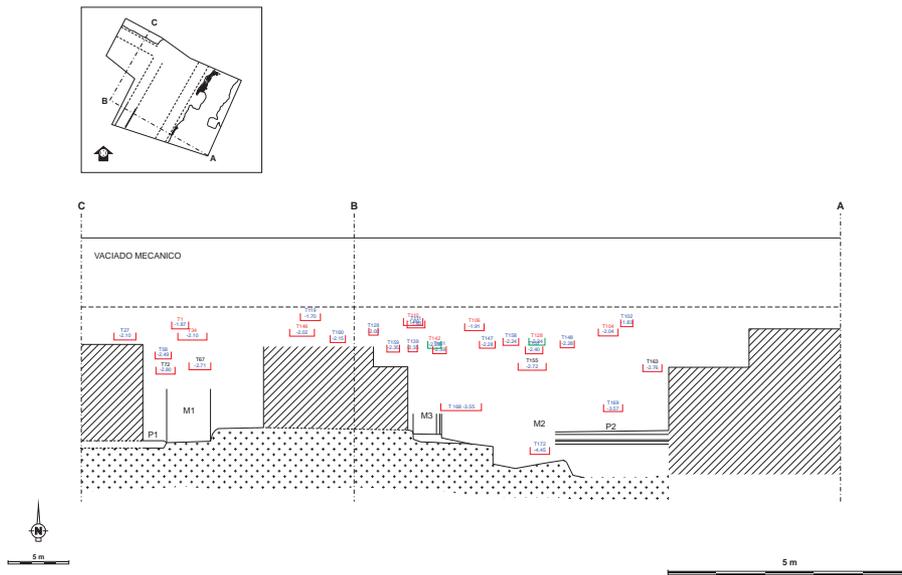
Figura 18. San Agustín 25. Altimetría (Dibujo: A. Blanco).

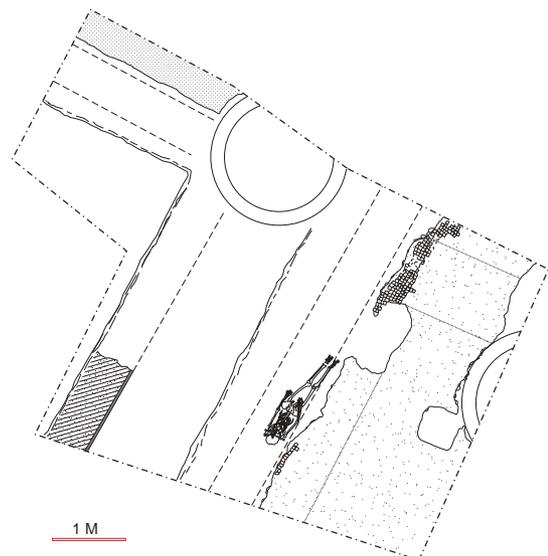
Figura 19. San Agustín 25. Planimetría (Dibujo: A. Blanco).

Espacio 2. Se expolia el pavimento 2 retirando la mayor parte de los ladrillos y los posibles apeos de la estancia. Se amortiza con una serie de niveles entre los que llama la atención la notable ausencia de material de construcción entre los restos recogidos. Estos niveles aparecen cortados por la interfaces de expolio del muro. Así pues, parece haber dos momentos de expolio diferenciados en el tiempo sobre la estructura romana. Al primer momento de amortización de la estructura podría corresponder la amortización del espacio 3. No podemos precisar si el enterramiento localizado en la zanja se produce una vez colmatada la zanja de expolio o antes de su relleno (Fig. 19).

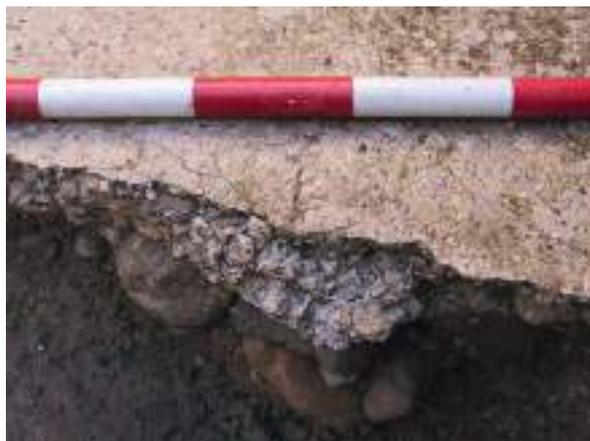
Figura 20. San Agustín 25. Detalle del pavimento.

Pavimento 2. Pavimento de *opus latericium*. Se delimita al oeste por la zanja de expolio del muro que la cerraría, hacia el norte, este y sur se introduce por debajo de los perfiles de seguridad. Dimensiones conservadas de 4,60 x 2,22 m (Fig. 20). Presenta un agujero de forma cuadrangular de 0,53x0,51 m a una distancia de 1,58 m del borde del pavimento. Posiblemente se trate de la huella dejada por el expolio de un posible pilar exento. Además junto a la zanja de expolio se localiza también una rotura de 1,02x0,56 m. Capa de fragmentos de ladrillos con abundantes ejemplares con dos de sus caras recortadas para conseguir piezas más o menos regulares cuadradas de dimensiones muy semejantes, 4x3,5x3,2, 5x3,5x3,5, 5,4x3,6x3,2. Esta capa de ladrillo se conserva parcialmente en una superficie de 1,59x0,33 m junto a la zanja de expolio, no obstante toda la estancia estuvo cubierta por estos materiales habida cuenta de las huellas que han dejado sobre el mortero de colocación que se encuentra repartido de forma parcial por toda la superficie conservada. Su disposición obedece a una distribución en

forma de retícula cuadrangular. Posiblemente procedan de la reutilización de ladrillos de un pavimento de *opus spicatum*. Para su colocación se emplea una fina cama de mortero de coloración rosácea de unos 6 mm de grosor, mortero que se utiliza asimismo para rellenar los huecos entre los ladrillos. Esta capa de mortero de colocación asienta directamente sobre un preparado de mortero blanco que se infiltra entre una solera de cantos de tamaño pequeño y disposición irregular. Grosor de los cantos 12x7.5 (max.), 7x6.5, 8x6. Grosor del mortero blanco y los cantos entre 8,5 y 10 cm. El conjunto presenta una dureza y compactación notablemente menor que el pavimento 1. Cota de los ladrillos: -3.99. Cota del pavimento de mortero blanco: -4.03. Cota base del preparado: -4.12.

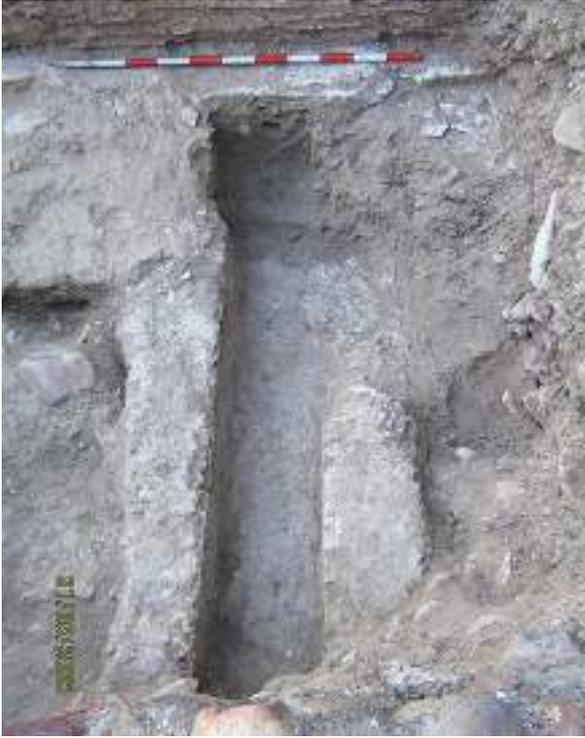
Figura 22. San Agustín 26. En la parte superior la cloaca decumana. En sentido vertical, el canal que desaguaría la vivienda (J.M. Viladés y P. Rodríguez).

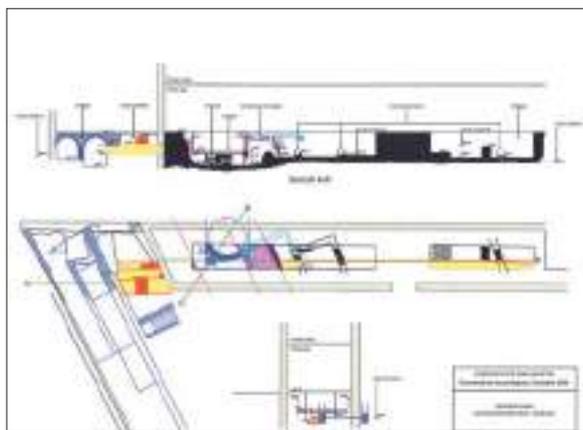
Figura 24. Antiguo Convento de San Agustín. Alzado y planimetría de las estructuras históricas (2006) (Dib.: A. Blanco).

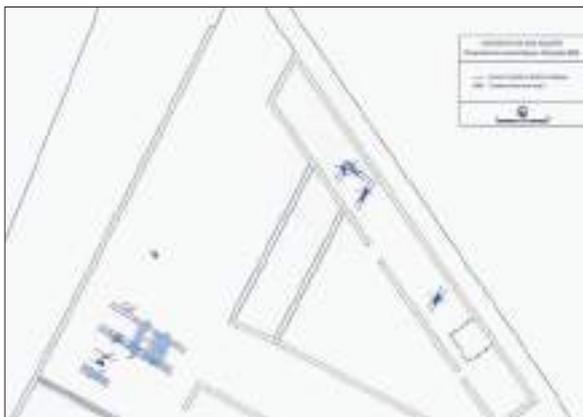
Figura 25. Antiguo Convento de San Agustín. Estructuras de época romana excavadas en 2006. (Dibujo: A. Blanco).

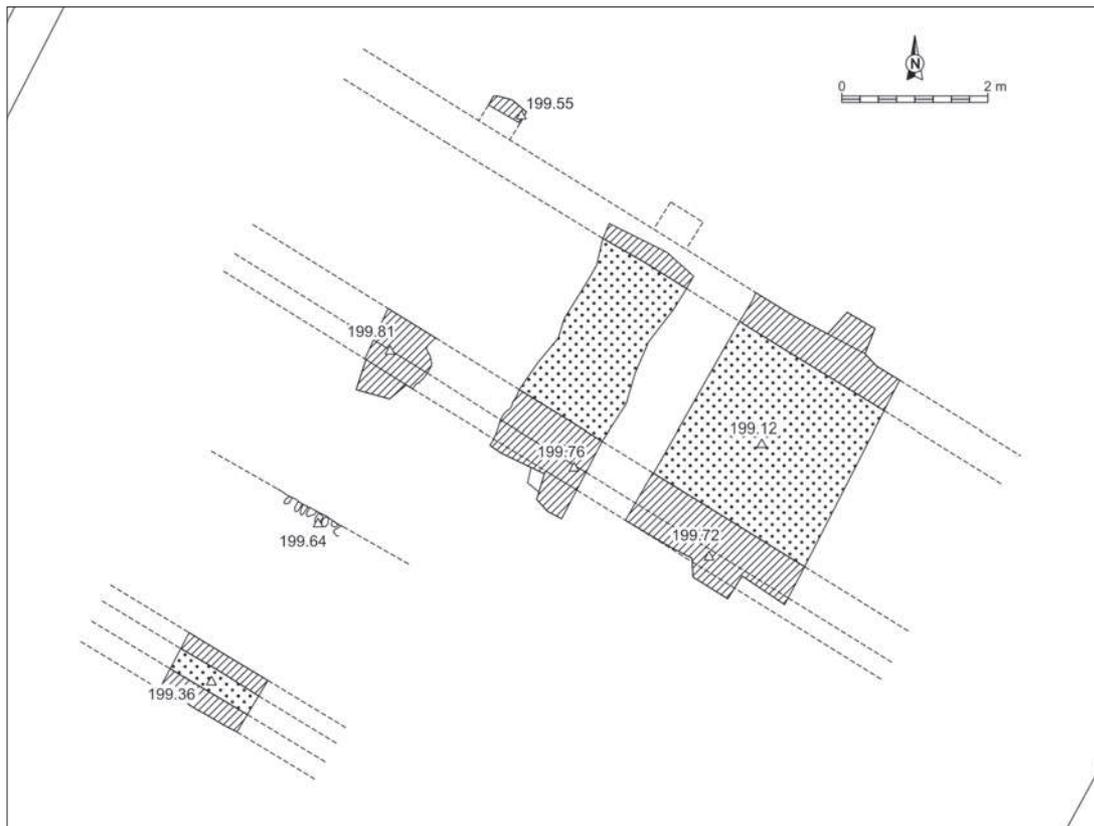
Figura 26. Antiguo Convento de San Agustín. Planimetría Calle/ Canal/cloaca.

25 [21]: los rellenos de nivelación depositados sobre las gravas naturales, desde finales de Tiberio o ya de época de Claudio, y un nivel de aterramiento general a todo el solar desde el último tercio o finales del s. I hasta la primera mitad del II (Figs. 24 y 25). Posteriormente, en torno a los siglos III-IV se produjo otro aterramiento general. Las estructuras halladas son de tipo hidráulico⁶⁸ y es posible que doméstico en otros casos, siendo esta la razón por la que incluimos aquí estas excavaciones cuyo estudio está pendiente de finalizarse (Figs. 26, 27 y 28).⁶⁹

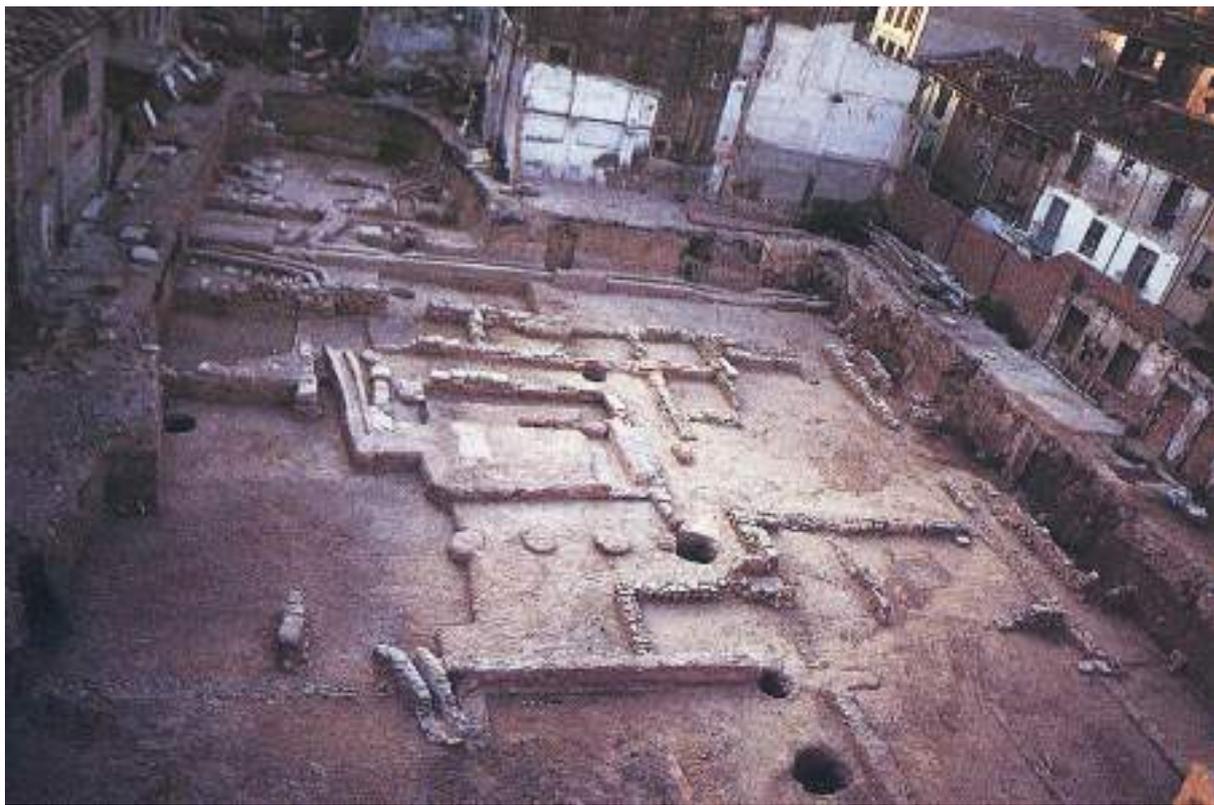
Figura 29. Estructuras vistas desde la c/ Heroísmo. La calle romana en la parte superior (J.A. Pérez Casas).

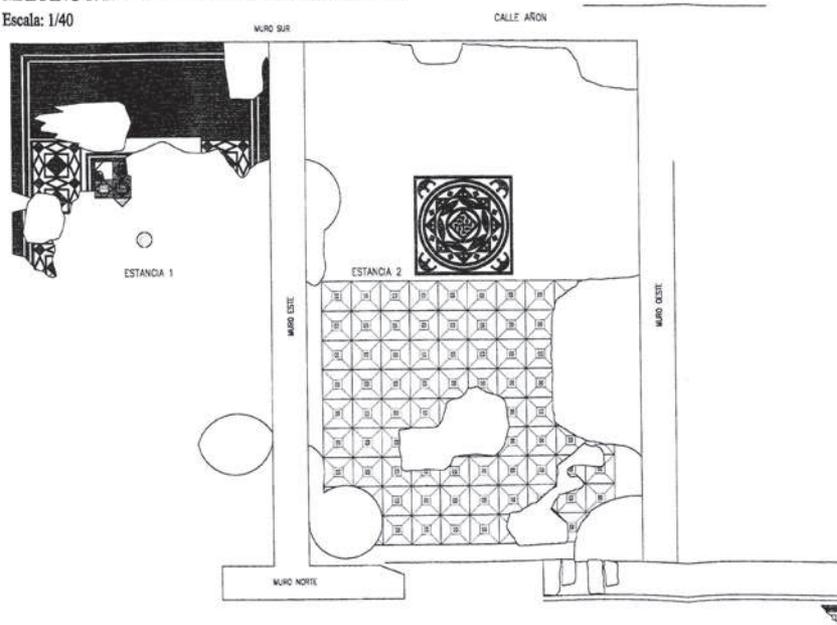
Figura 32. Planimetría de las dos estancias con mosaicos. (M.^a L. De Sus y J. Delgado).

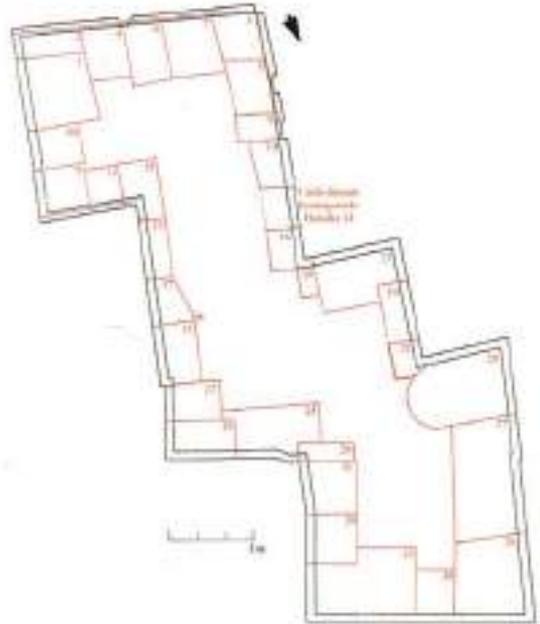
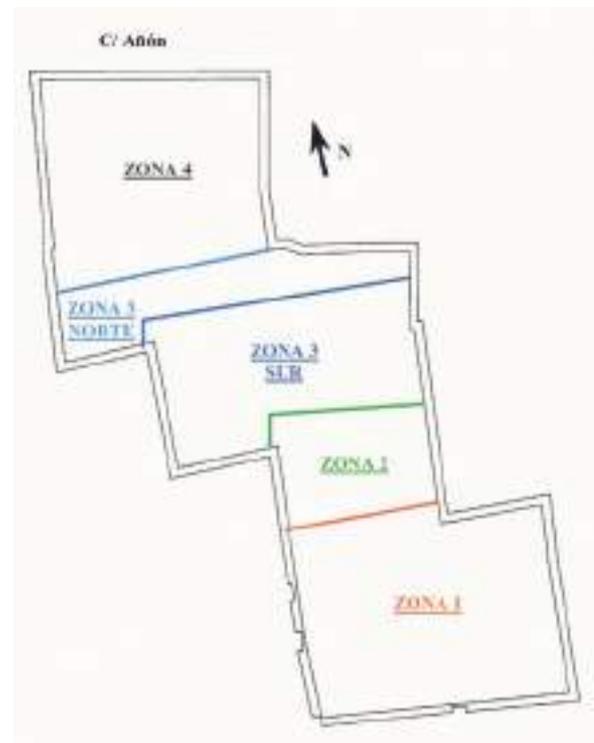
Figuras 36 y 37. Añón 12. Plano general del solar con los bataches realizados y plano con las diversas zonas en las que se dividió la excavación. [J.M.^a Viladés].

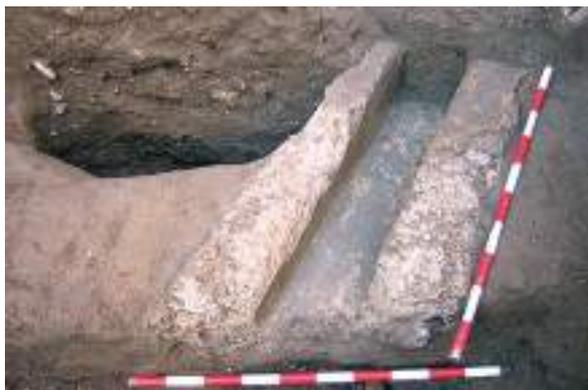
Figura 38. Canalización con sentido este-oeste [J.M.ª Viladés].

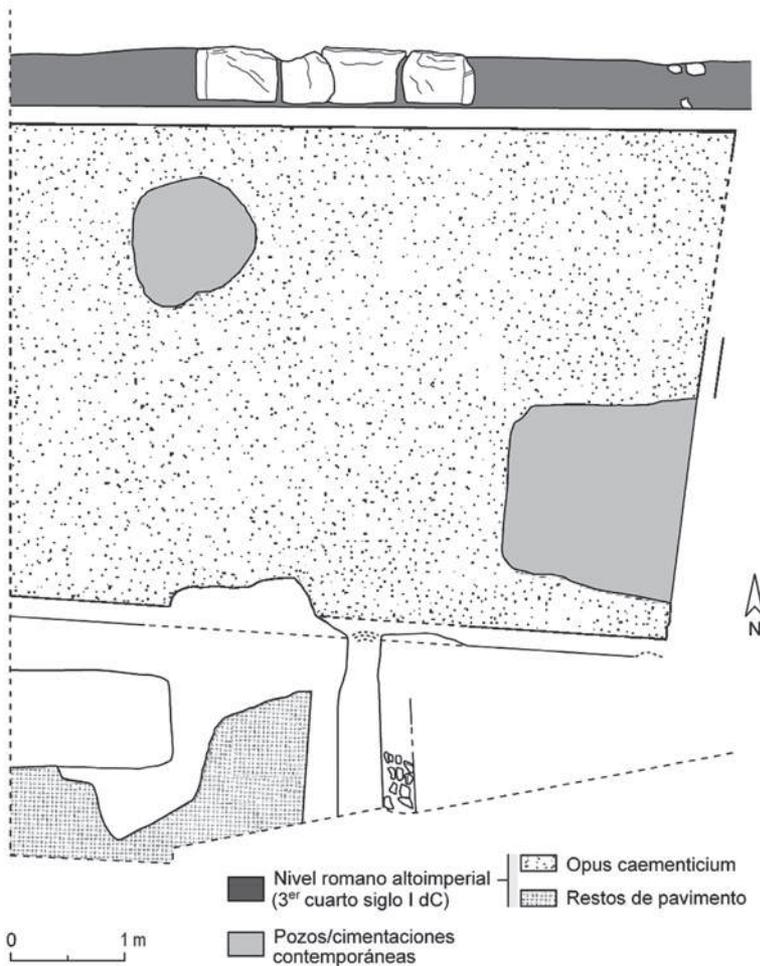
Figura 43. Plano de la piscina modificado a partir del de J. Delgado. Inédito (Dibujo: M.ª C. Sopena)

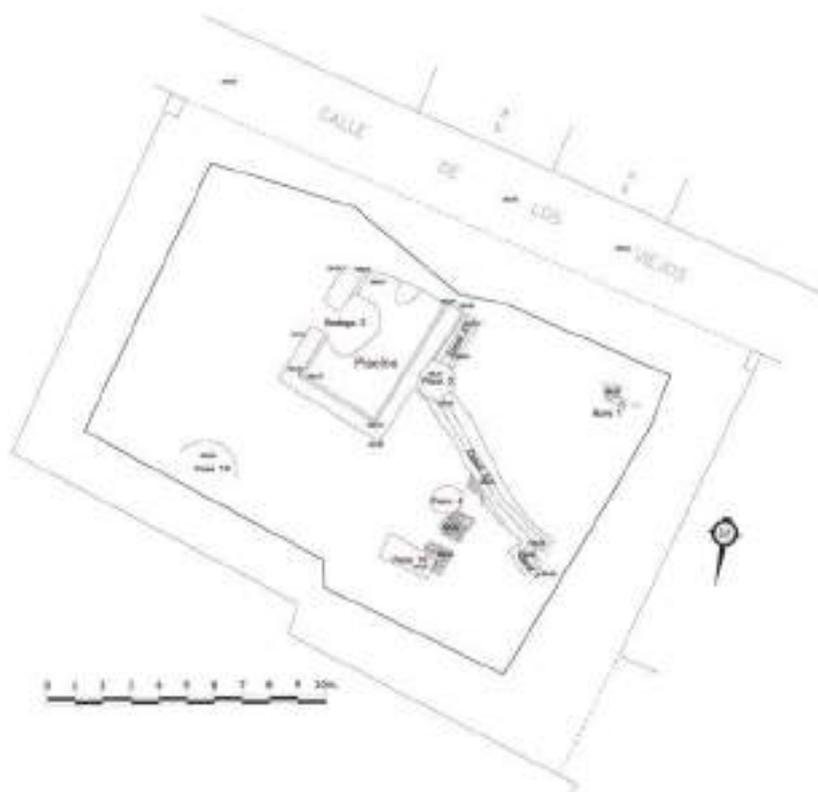
Figura 45. Planimetría de la piscina (B. del Real).

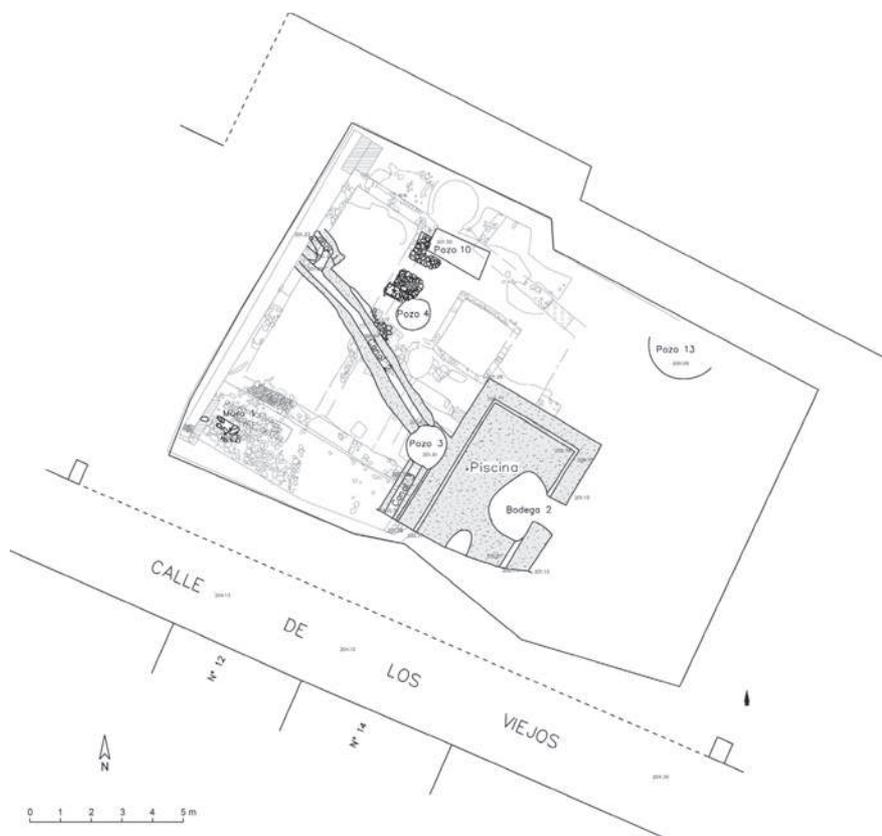
Figura 46. Los Viejos 7-13. Planimetría modificada del original de B. Del Real. Se ha realizado la superposición de la casa de patio islámica en color más tenue sobre los restos de época romana (Dibujo: M.^a C. Sopena).

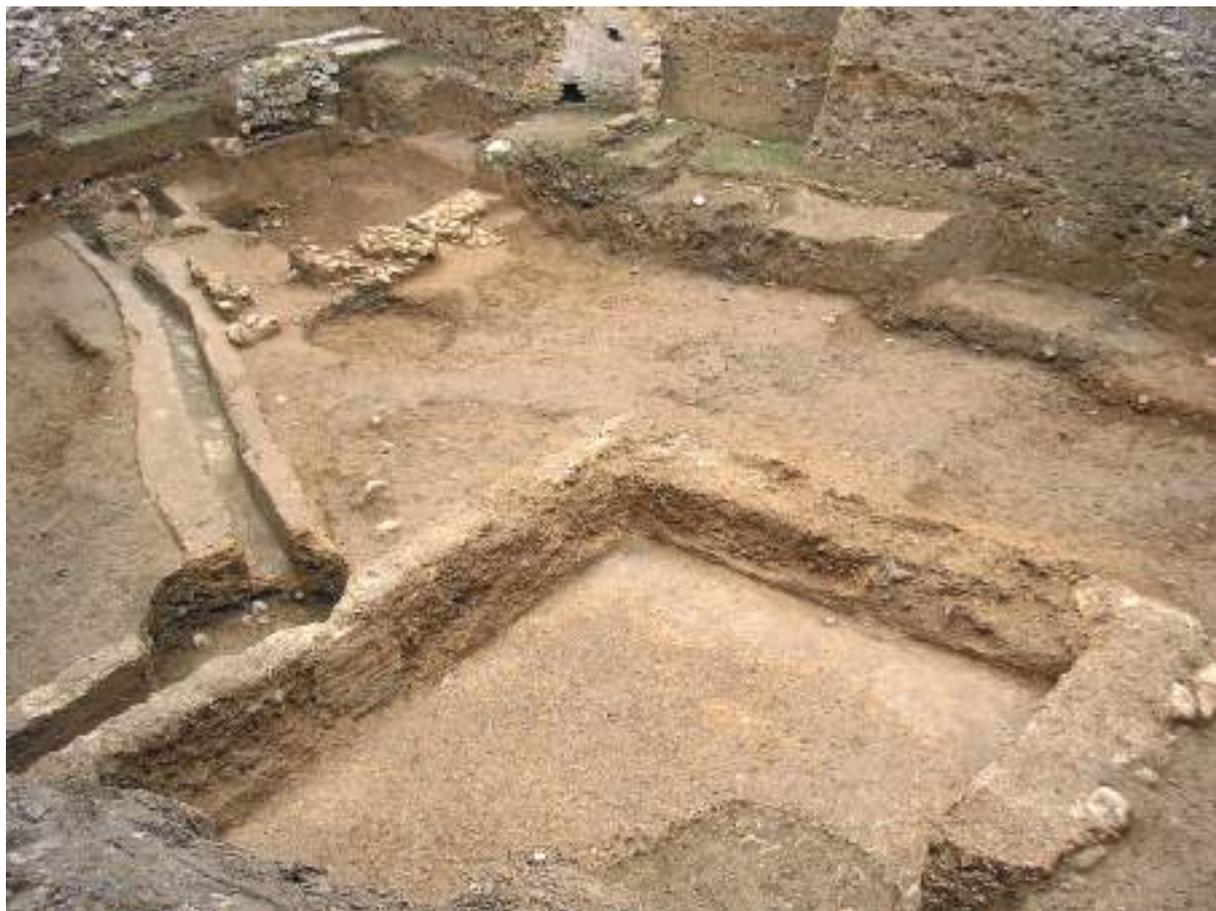
Figura 47. Los Viejos 7-13. Estanque y canales (B. Del Real).

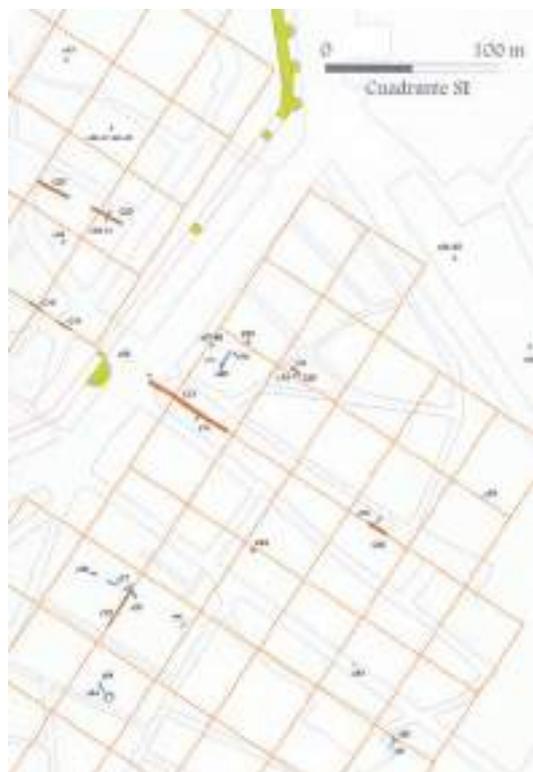
Figura 48. Parte del cuadrante SE con los hallazgos de cloacas, canales y *lacus*. (Escudero y Galve 2013, Hoja n.º 9).

encontrado aquí grandes depósitos de almacenamiento desde donde se efectuaría su distribución a los diversos edificios para abastecimiento, disfrute y saneamiento, y a las fuentes de sus calles. El ciclo se completa con canales de desagüe, de los que se han hallado numerosos restos, y que, procedentes de las *domus*, desaguaban en las cloacas, de las que también hay relevantes hallazgos tanto de direcciones de *cardines* como de *decumani*. A este respecto hay que destacar la continuidad del trazado del *decumanus maximus* marcado por la cloaca que, arrancando desde una cisterna de cabecera cuyos restos se encontraron bajo la calzada del Coso, iba recogiendo las aguas hasta verterlas al río Huerva (Fig. 48).⁹¹

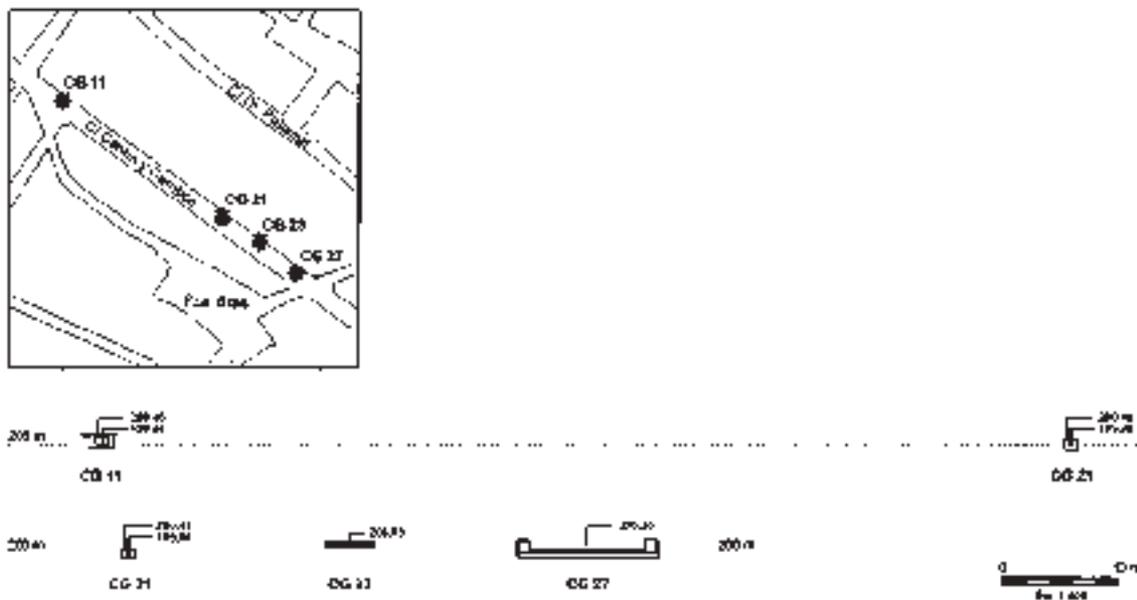
Figura 49. Hallazgos en c/ Cantín y Gamboa (vial). Plano de situación y secciones [Dibujo: A. Blanco].

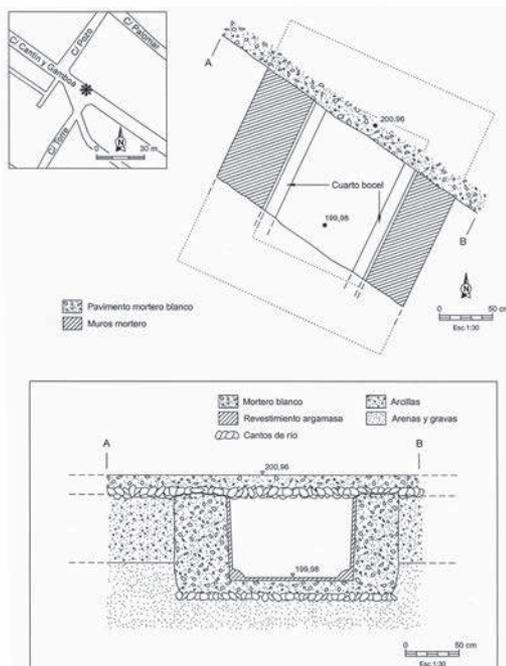
Figura 50. Cantín y Gamboa (vial). Planta y sección del depósito [Dibujo: A. Blanco].

abarcada por el depósito. La parte superior era plana, por lo que ha de considerarse que conocemos su alzado total.(Fig. 50). ¿Podría tratarse del suelo de un *impluvium* o estructura similar? Es muy dudoso ya que aunque el *opus signinum* se apoya directamente sobre sus paredes, es extraño que la estructura de cubierta se cimentara con cantos también. Tampoco puede descartarse que se trate de un pavimento que sellara el depósito. Para esto no tenemos solución.

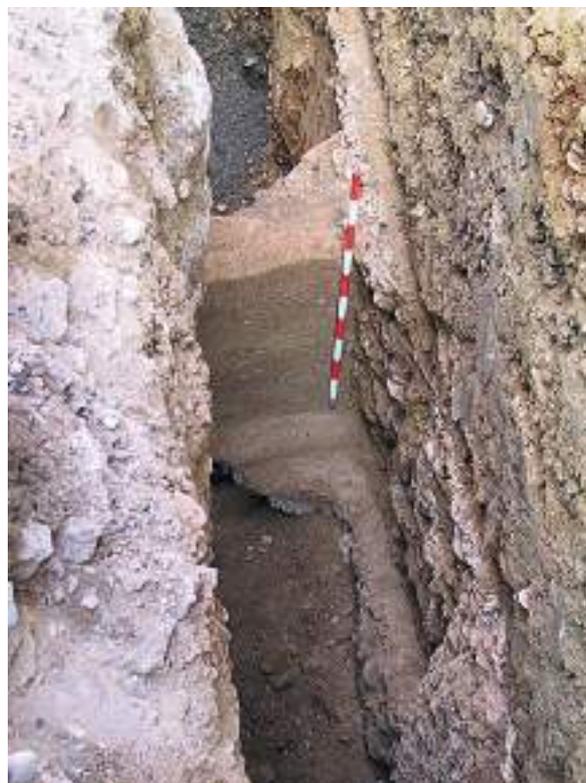
Figura 52. Muro divisorio de las cisternas. Cantín y Gamboa (vial).

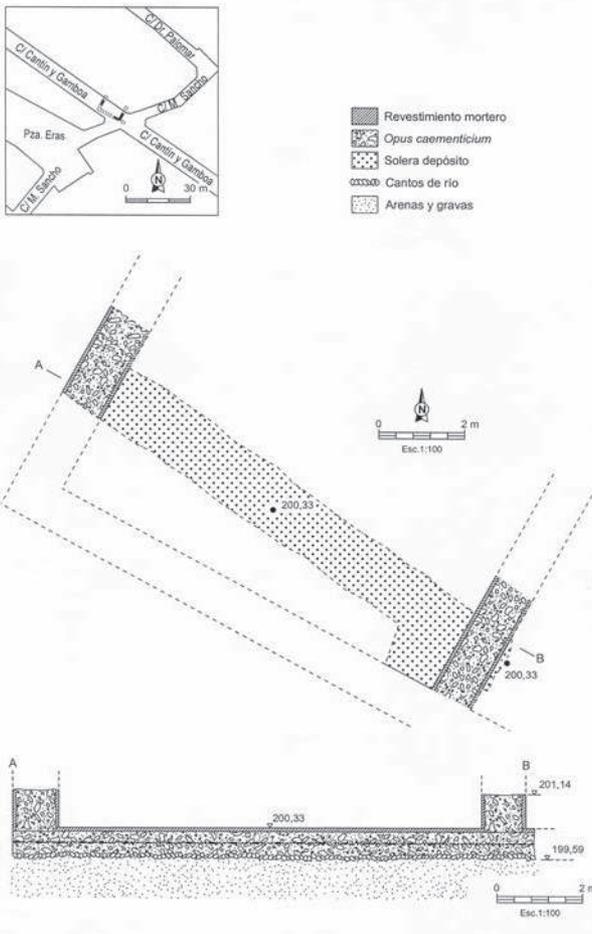
Figura 54. Cantín y Gamboa (vial). Ubicación, planimetría y sección de la cisterna (Dibujo: A. Blanco).

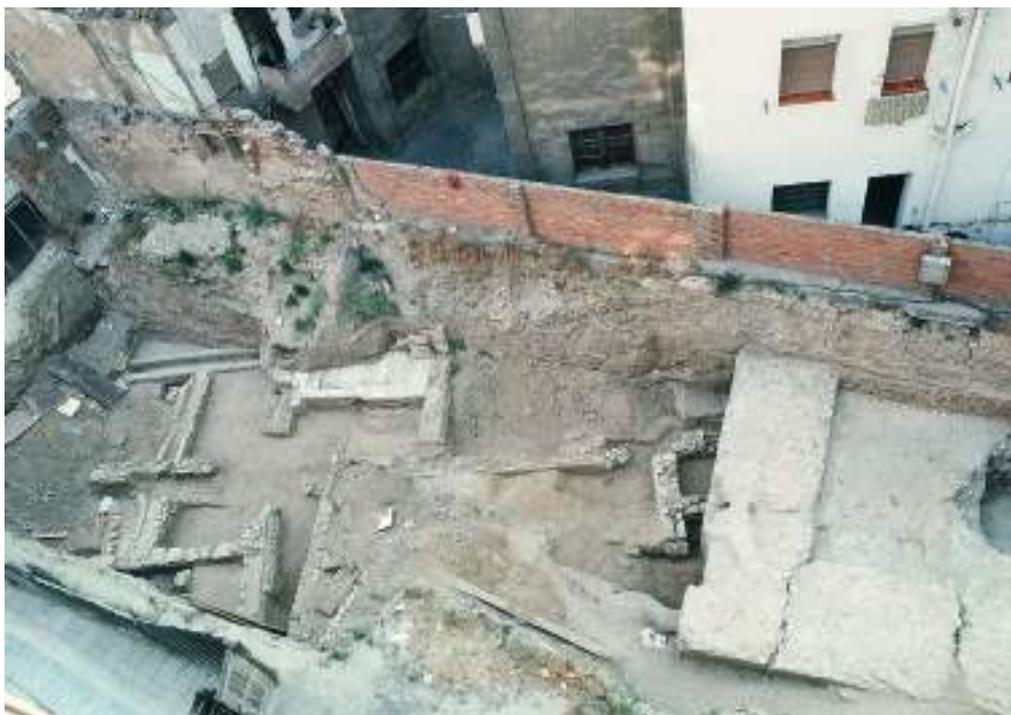
Figura 56. Manuela Sancho 50. Cisterna. A la izquierda, muros de la casa augústea amortizados con su construcción. (F. Escudero).

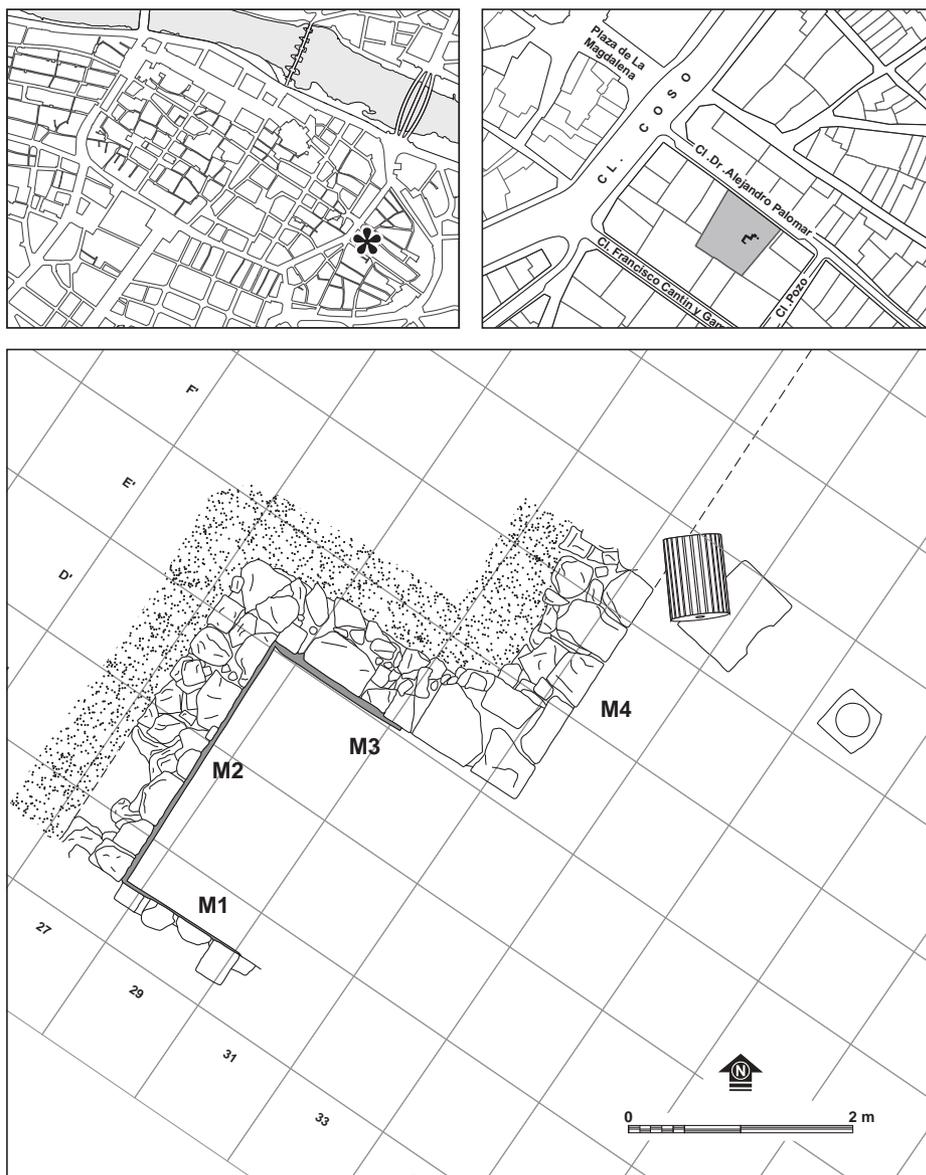
Figura 59. 1.Plano de ubicación en el Casco Histórico de Zaragoza. 2. Solar C/ Palomar n.º 4 (ahora n.os 8-10). 3. Planimetría de las estructuras del ninfeo. (Dibujo: A. Blanco).

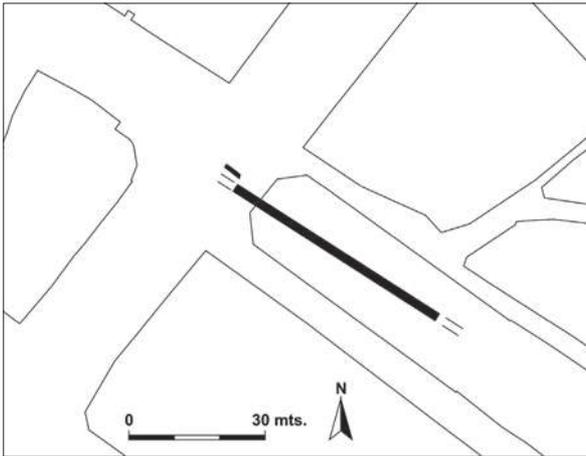
Figura 64. Plano de posición de la cloaca de Palomar y restos del depósito de descarga en c/ Coso (Escudero y Galve 2013, 174, fig. 174).

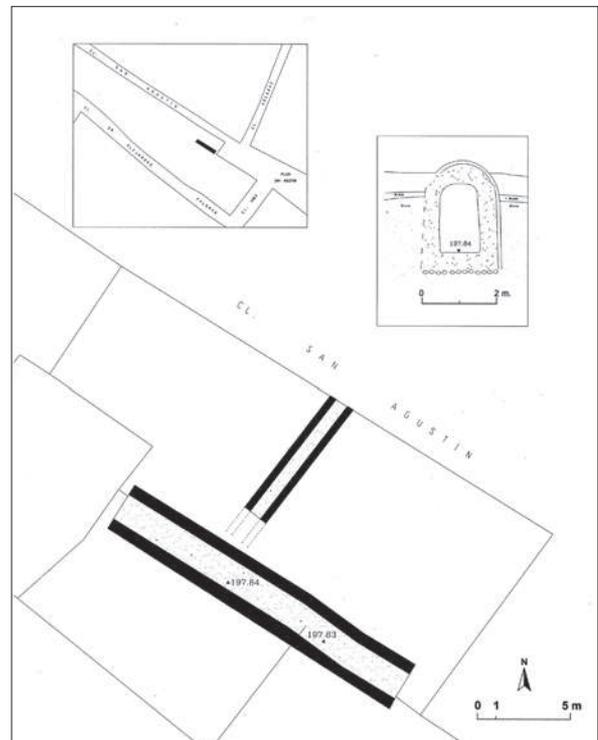
Figura 66. Cloaca de San Agustín 26. Situación, planta de la cloaca y el canal y sección de la cloaca. (J.M. Viladés).

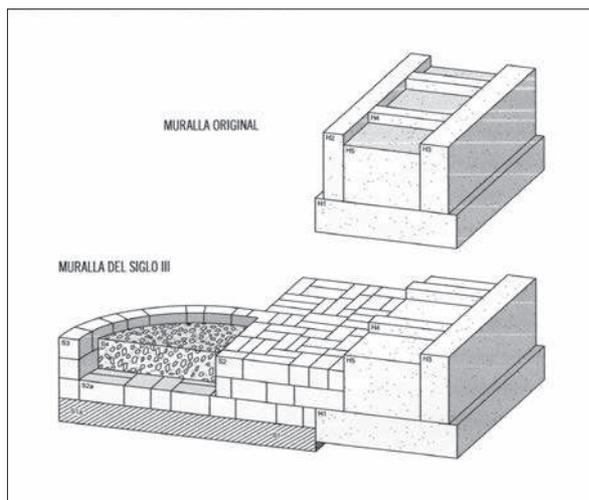
Figura 69. Esquema estructural de la muralla romana en sus fases original (s. I) y definitiva (s. II) [Escudero 2014, 156].

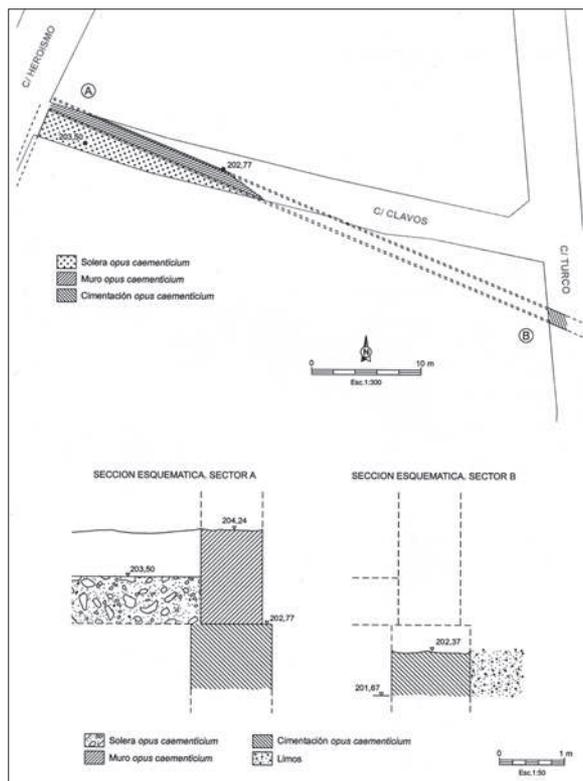
Figura 71. C/ Clavos y C/ Turco. Planimetría y secciones [dibujo: A. Blanco].

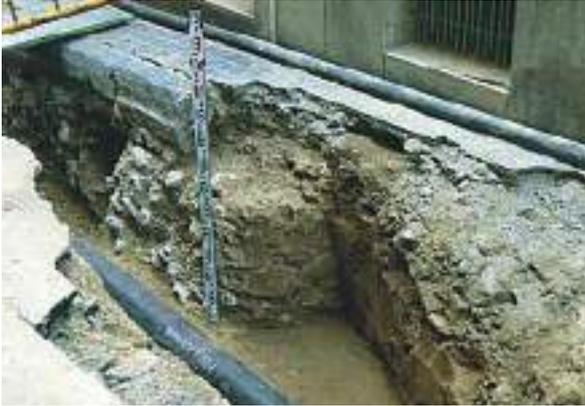
Figura 73. Muro de *opus caementicium* en la c/ Turco donde se aprecia la sección y su cara norte.

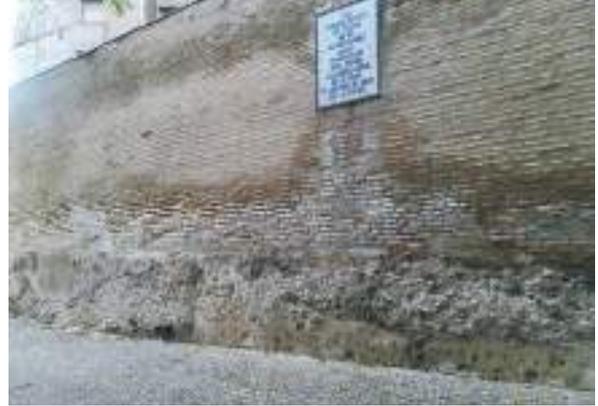
Figura 74. Estructura de *o. caementicium* en la muralla de la c/ Asalto.
