# La Casa fuerte bajomedieval y el yacimiento romano de La Gabardilla de Tauste (Zaragoza)

## The medieval “fortress-house” and the roman site of La Gabardilla of Tauste (Zaragoza)

*This document presents the results of some archaeological test pits in which the late medieval chronology of the “fortress-house” known as “La Gabardilla” has been recorded. It also presents a new High Imperial Roman Period archaeological site now located on that same location.*

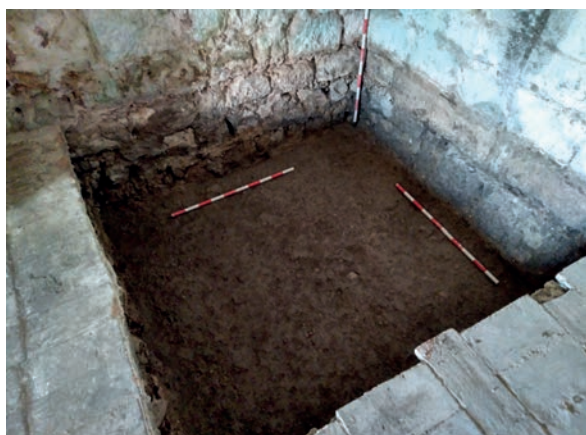
Figura 3. Vista general final de la primera cata.

La **primera cata** de las que se ejecutaron, fue en el interior de la vivienda, la cual tuvo 2 x 2 m de lado y algo más de un metro de profundidad. Aquí hemos podido comprobar que hubo una reforma generali-

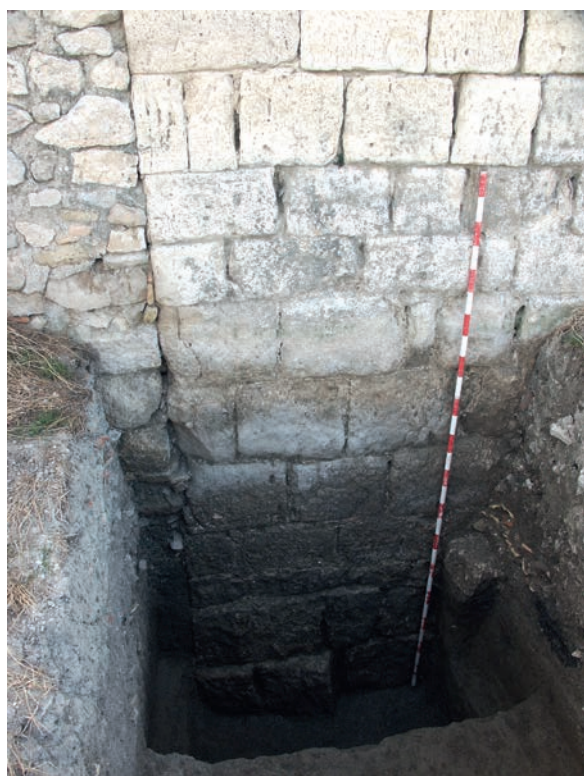
Figura 6. Vista final de la cata 2, base de la cimentación.

antropizada, sobre el que se practicó la zanja de construcción de la casa fuerte y que localizamos entre 140 y 245 cm bajo la superficie actual, alcanzado la zapata de cimentación también unos 105 cm. Detectamos un exceso de zanja de cimentación de la casa fuerte, rellena por fragmentos de mortero y por el derrumbe de las tierras de la UE 9 de esta cata 2. El muro de cimentación de la casa fuerte también presenta tres hiladas, las dos primeras más grandes (40/42 cm) y la tercera de paso al alzado más pequeña (18 cm). Hasta completar algo más de un metro de altura de cimentación. El alzado es idéntico al comprobado en la primera cata. La cota absoluta inferior es 556,45 m, y la absoluta superior 557,83 m snm (suelo original de la casa fuerte). El muro alzado de la casa fuerte tiene una cota superior horizontal de 564,87 m y la absoluta inferior de 556,72 m.

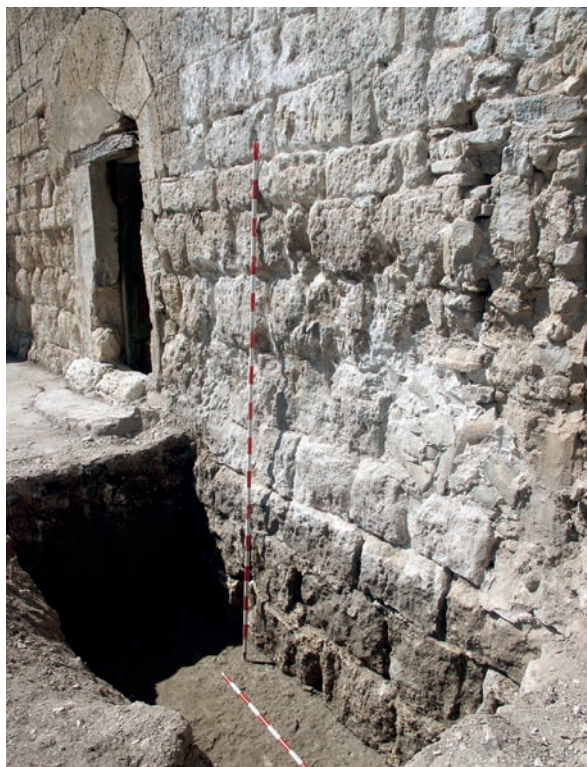
**Figura 7.** Vista final de la tercera cata, cimentación sobre roca natural.

ginal y la correspondiente a la última compartimentación. Aquí las actividades contemporáneas han eliminado cualquier resto de acumulación histórica posterior al momento romano, encontrándose éste a 108 cm bajo el suelo actual. Entre dos sillares de la cimentación registrada en esta cata hemos recogido los dos únicos fragmentos incluibles con seguridad en el nivel de construcción: dos paredes de vidriado melado, datables entre la segunda mitad del siglo XIII y el siglo XV, que suponen el único *postquem* seguro para el origen de la casa fuerte. El muro de cimentación de la casa fuerte, tienen las mismas características que las de las dos primeras catas y una cota absoluta inferior de 556,67 m.

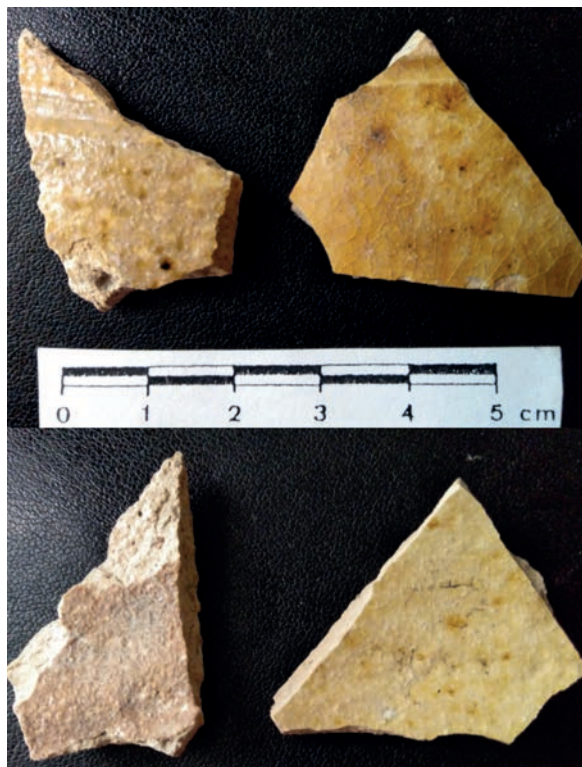
**Figura 8.** Fragmentos hallados entre los sillares de cimentación de la Cata 3.

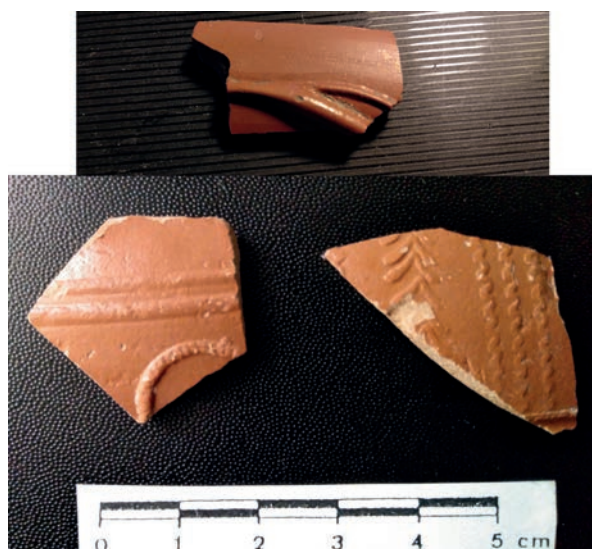
Figura 9. Cerámica TSH y Gálica de la Cata 5.

**La quinta cata** se hizo treinta metros al oeste-suroeste de la casa fuerte y tuvo 3 x 2m de lado y unos 0,5 m de profundidad máxima. En esta cata solo se registraron materiales pertenecientes a una ocupación romana altoimperial. Encontramos también varios muros de piedras calizas sin trabajar, trabadas con tierra arcillosa marrón, sobre un nivel de tierra arcillosa que contiene sólo cerámica romana altoimperial. Estas estructuras parecen corresponder a vasares de sujeción de tinajas. Su cota de conservación creemos que se encuentra por debajo de los suelos originales, debido a las labores de roturación agrícola, por lo que no hemos encontrado niveles de abandono; sino tan sólo depósitos secundarios producidos durante la remoción del terreno por el arado. Los materiales recogidos son cerámica de almacén (*dolia*), de cocina (*cacabus...*), de mesa (paredes finas, *Terra Sigillata* Hispánica), hierro y vidrio y de huesos animal. La pieza más antigua de este nivel parece ser una forma Drag. 35/36 de *Terra Sigillata* Sudgálica decorada con barbotina en el labio superior del borde.

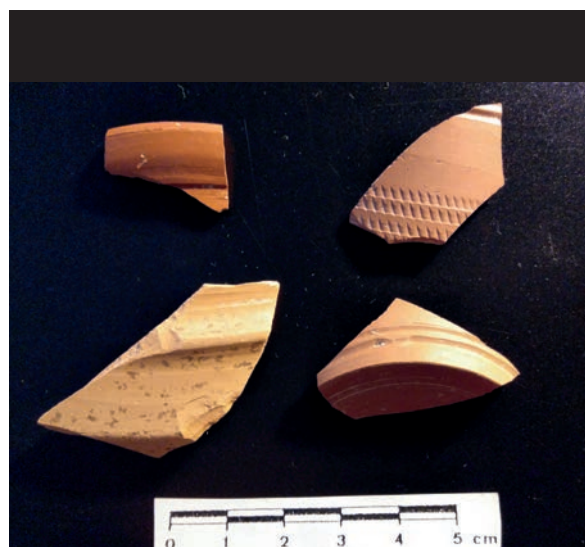
Figura 10. Cerámica del nivel más antiguo de la quinta cata.

Estas cimentaciones están construidas sobre un nivel de tierra arcillosa marrón que contiene un contexto cerámico algo más antiguo: un fragmento de *Terra Sigillata Itálica*, varios de paredes finas y cerá-

mica engobada y algunos fragmentos de cerámica común de mesa con baquetones bien torneados y bandas pintadas en granate que recuerdan la tradición de cerámica ibérica. Parece que las construcciones que hemos hallado no correspondan entonces al inicio de la ocupación romana en este lugar, sino que ya había sido ocupado lo bastante desde unas déca-

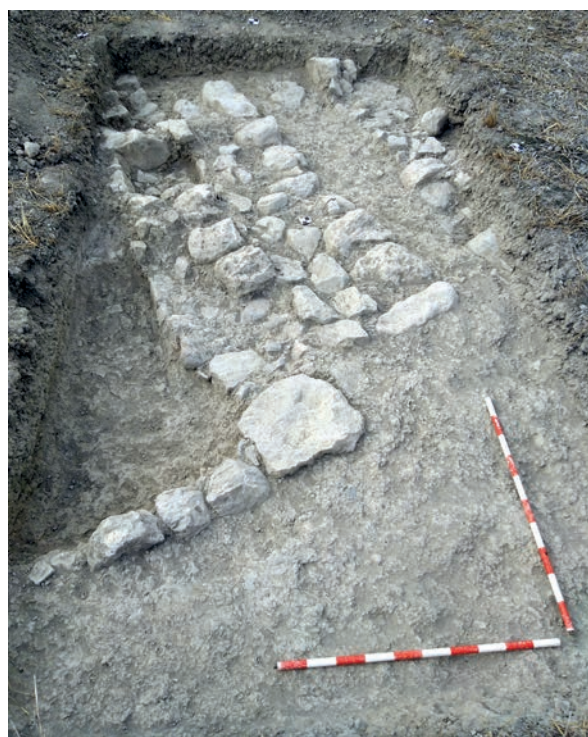
Figura 11. Vista final de la quinta cata desde el Este, cimentaciones romanas.

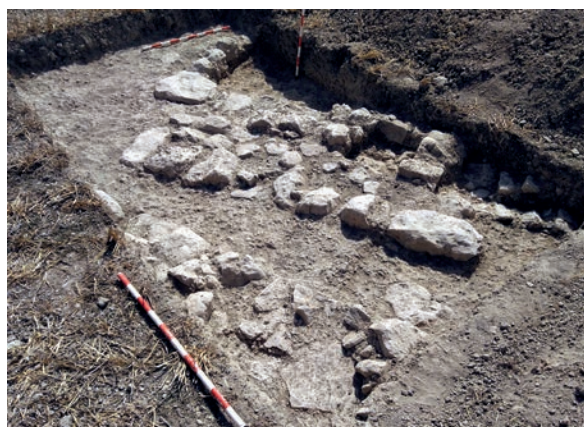
Figura 12. Vista final de la quinta cata desde el Norte, cimentaciones romanas.

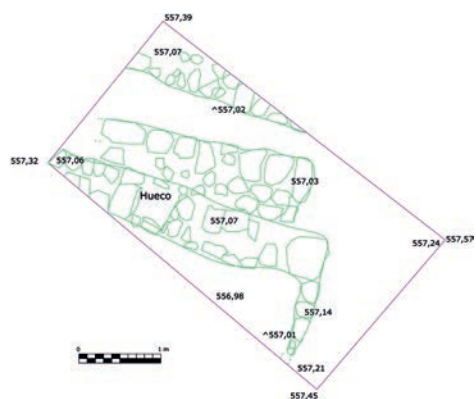
Figura 13. Planimetría de la Cata 5.

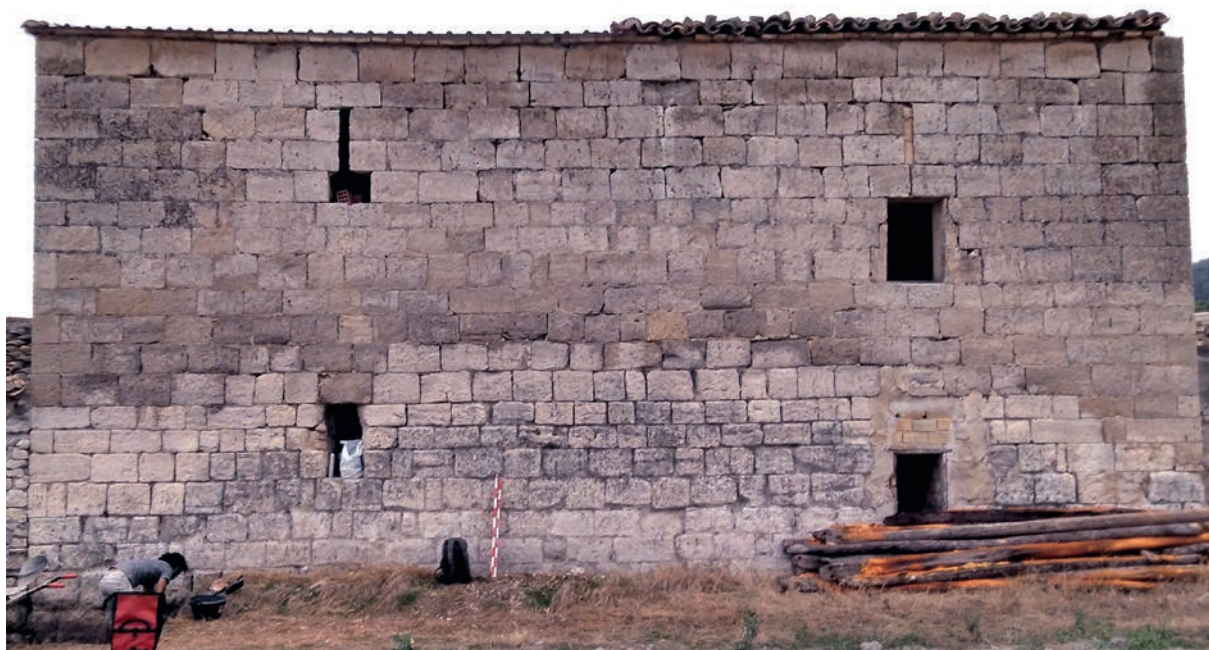
Figura 14. Vista general de la fachada trasera con un arco de humedad por capilaridad.

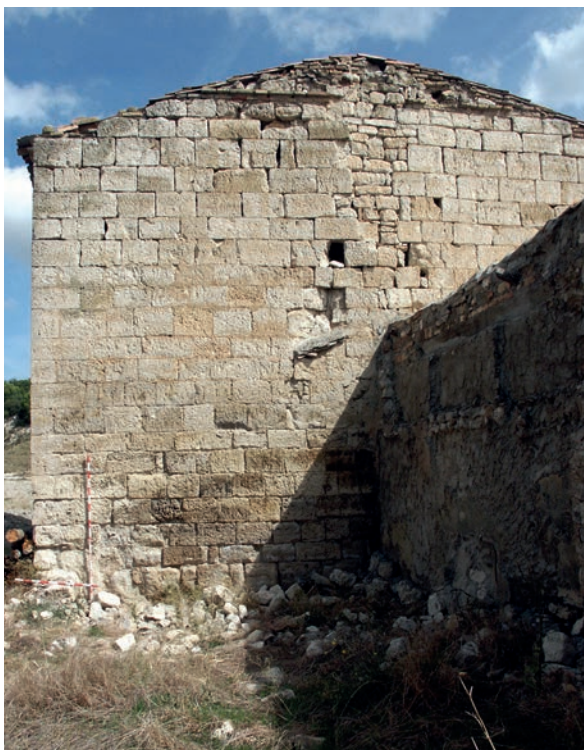
Figura 15. Lateral Oeste de la casa fuerte.

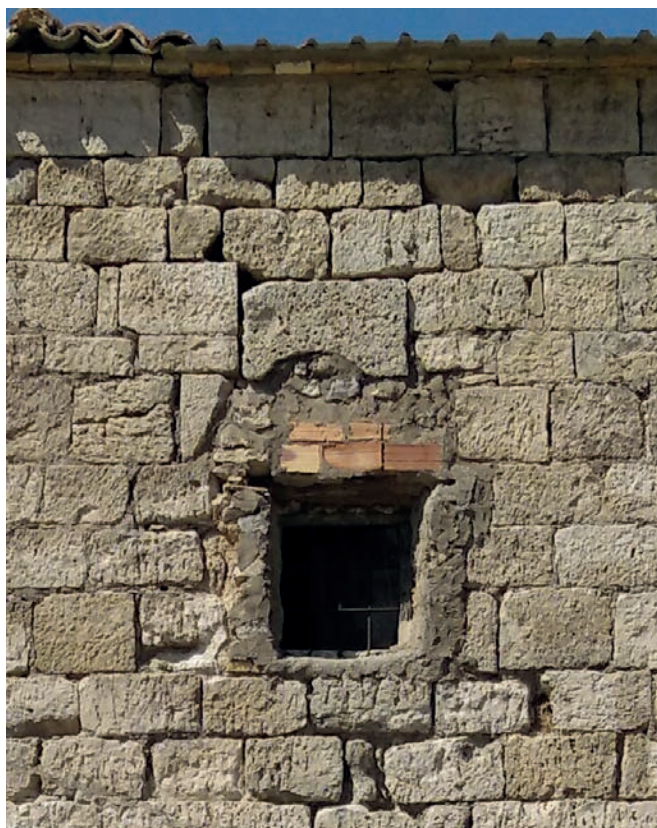
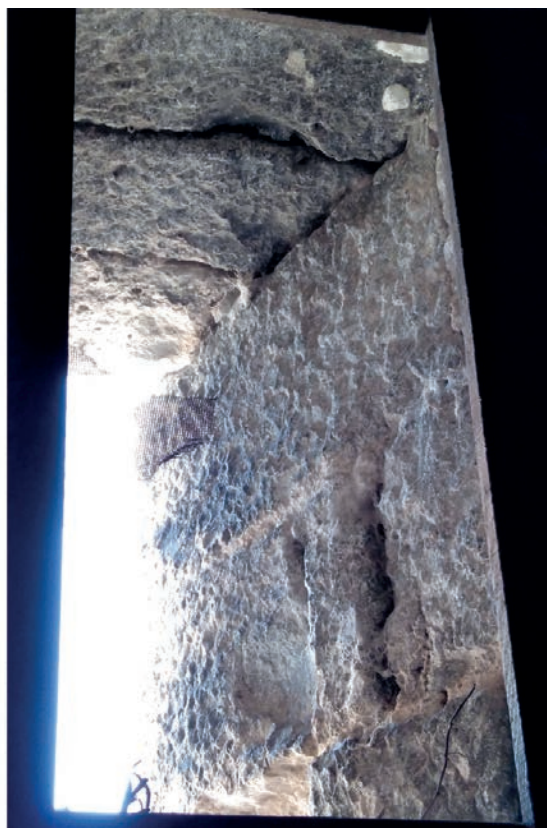
Figura 16. Posible aspillera delantera exterior (transformada) y trasera norte interior.

Los elementos defensivos más evidentes, las aspilleras, han sufrido un deterioro, especialmente en la fachada principal, por la apertura posterior de ventanas. Quizá se conserve (recolocado) parte de un sillar tallado en arco embellecedor en una de ellas. La aspillera del lado corto Oeste quizá desapareció con un derrumbe parcial del muro que ahora se ve reparado, aunque actualmente con grietas que amenazan la ruina de esa parte. Las aspilleras de la fachada trasera se conservan bien, ligeramente transformadas, presentando la planta baja otras dos ventanas de la fase de viviendas modernas y contemporáneas, lógicamente cuando la función defensiva ya no tenía sentido alguno. En los ejemplos más característicos y mejor analizados del País Vasco, la apertura de ventanas de mayores dimensiones y modificación de los

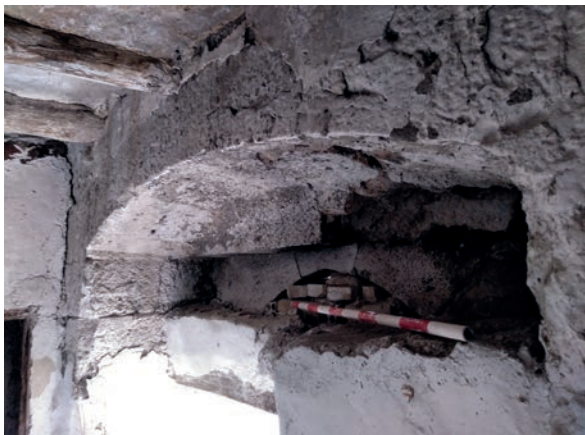
Figura 17. Vista del arco interior del acceso original a la casa fuerte.

con un hueco en la zona inferior, quizá para encajar el cierre de la puerta original.

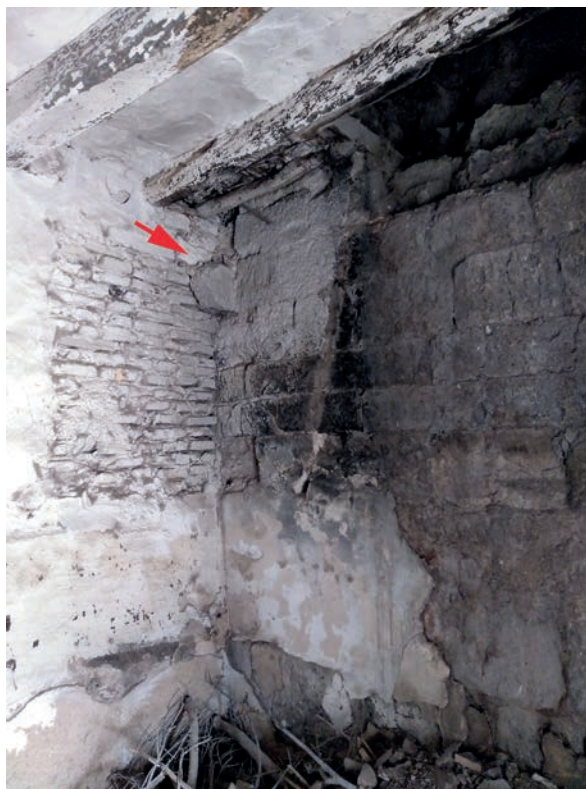
**Figura 19.** Vivienda 2. Posible ménsula y chimenea original de la casa fuerte.

y aparenta en esa parte ser posterior; además se conserva una posible ménsula también de primera época, que estaría en relación con esa chimenea cercana.

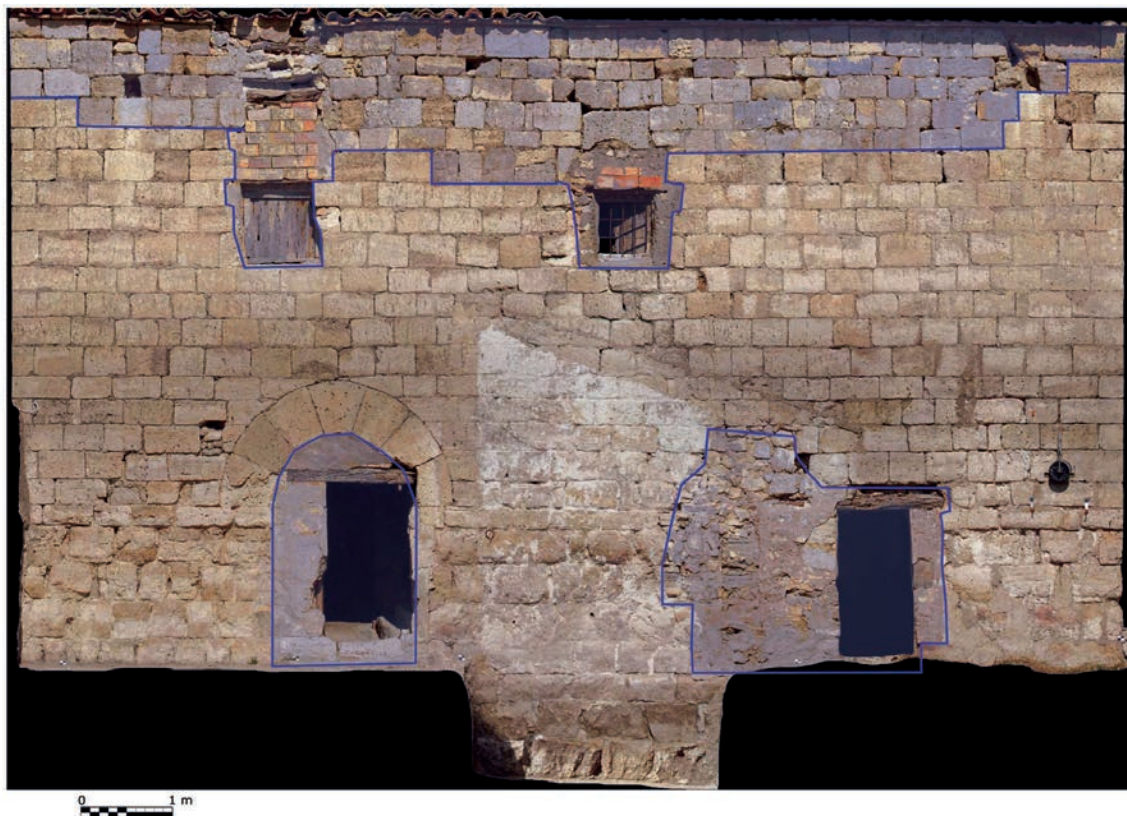
Figura 21. Interpretación de la fase contemporánea de la fachada principal.

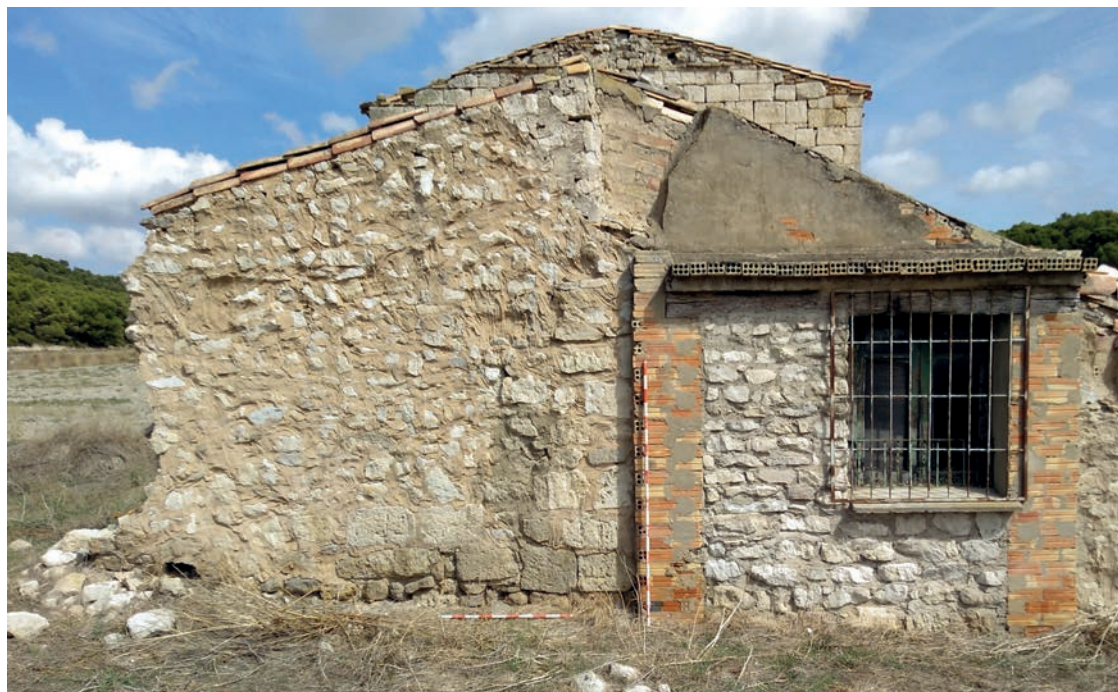
Figura 22. Caseta contemporánea y posibles sillares reutilizados.

¿Pudo haber alguna torre anterior a la casa fuerte oculta bajo la actual caseta de cazadores y las ruinas que se encuentran al noroeste de esta caseta, que es la zona exterior oeste de la casa fuerte? En el lateral suroeste de la caseta adyacente se aprecian algunos sillares, tal vez los únicos restos visibles de una construcción anterior que luego fuese continuada con la casa fuerte que hoy vemos (Figura 22). Es sólo una posibilidad, aunque consideramos más probable que se trate de sillares reutilizados; pero que creemos necesario hacerlo constar para futuras investigaciones.

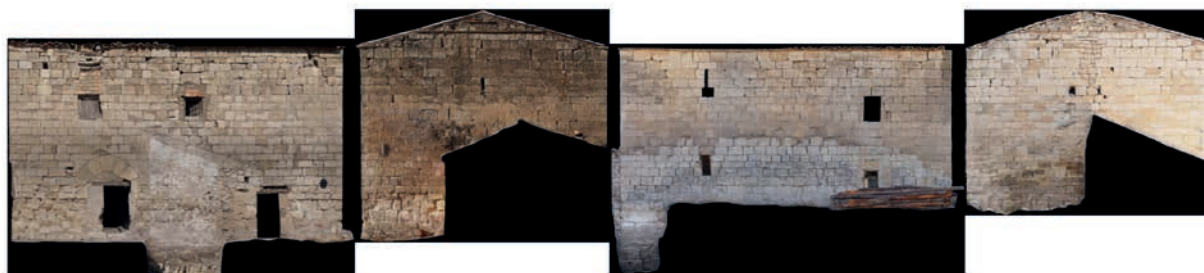
Figura 23. Orto-imagen de los alzados de la casa fuerte de La Gabardilla.

Con las herramientas de documentación<sup>4</sup> que hemos empleado, gracias a la empresa 3DScanner, hemos podido calcular el volumen total construido actual en torno a los 1.300 m<sup>3</sup>; así como otras características básicas. Por ejemplo, la altura y anchura de la puerta original son 174/244 cm y 154 cm respectiva-
