Restauraciones en el Románico oscense: La Iglesia de Santa María de Iguácel.

ANTONIO ALMAGRO GORBEA

La restauración de 1976 a 1983

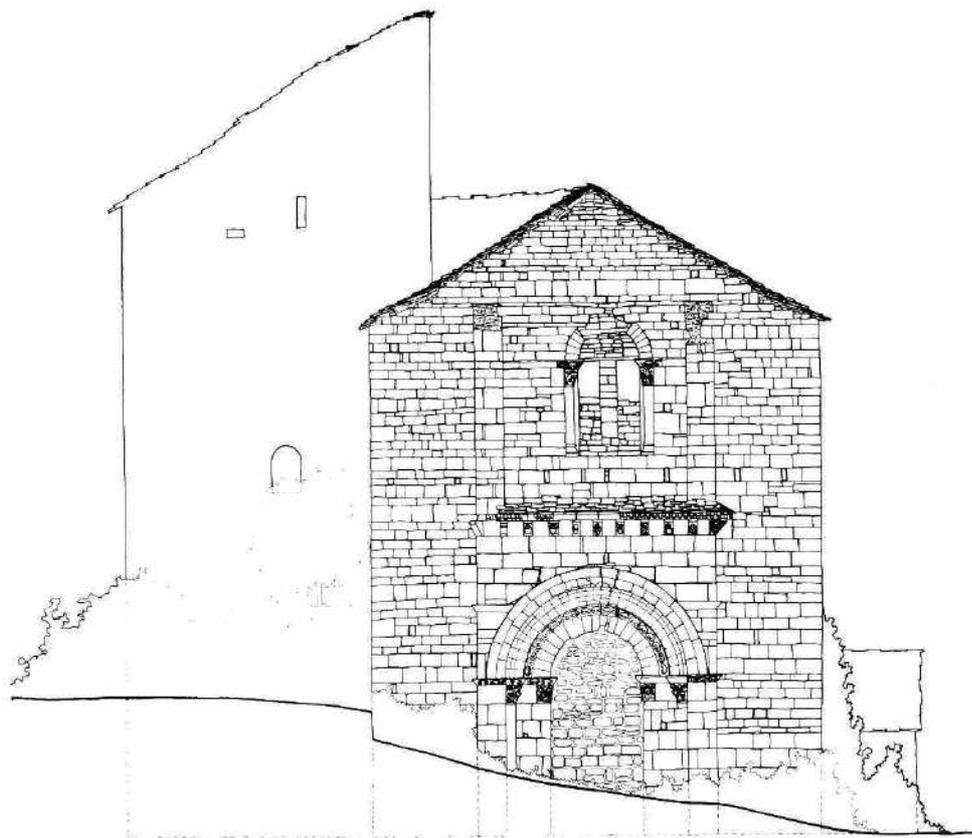
Fig. 4. Plantas y sección de la iglesia antes de la restauración.

al exterior un arco de sillería bien labrada, mientras al interior se dispusieron cabeceros de madera. Para salvar el que el suelo de la iglesia hubiera quedado más bajo que el del exterior, se sobreelevó aquél por medio de una tarima en más de 40 cms. Se construyó un coro alto al que se accedía mediante una escalera situada en el ángulo suroeste, sostenido por vigas de madera. La cubierta se rehizo con una pobre armadura de pares y tirantes sin pendolón. La ruina casi segura del primitivo alero se resolvió demoliéndolo junto con la parte superior de los muros más dañada. Igual solución se adoptó con la torre, construyéndose una cubierta a un solo agua hacia el norte, apoyada en el arranque sur de la bóveda del piso alto, posible causante de esta ruina. Sobre la fachada sur se construyó una rústica espadaña que vino a sustituir pobremente al demolido cuerpo de campanas de la torre (fig. 4, 6).

En el interior de la nave se construyó una bóveda de cañizo, de medio punto, apoyada en una cornisa corrida también de yeso (fig. 4, lám. 11). El arranque de esta bóveda en el lado sur, obligo a tapiar las dos ventanas de esta fachada al menos en su parte superior. En la ventana de la fachada principal, cuyo arco se había desmoronado también, se construyó un pilar central a modo de parteluz con un dintel de madera a la altura de las impostas, cegándose todo el tímpano (lám. 9). Esta ventana, en época anterior había sido transformada someramente en el interior, rompiendo el alféizar para darle derrame hacia adentro que permitiera mayor entrada de luz. Este derrame fue eliminado en el siglo pasado, dejando nuevamente horizontal el alféizar.
