Memoria de restauración de la torre de Vallferosa (La Segarra, Lleida)

Resumen

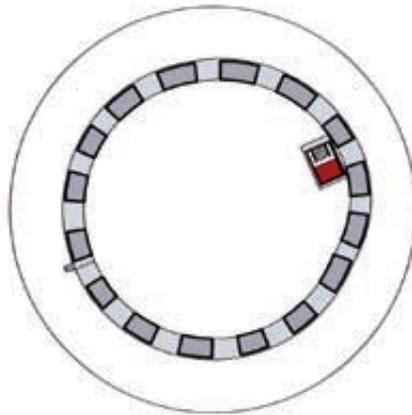
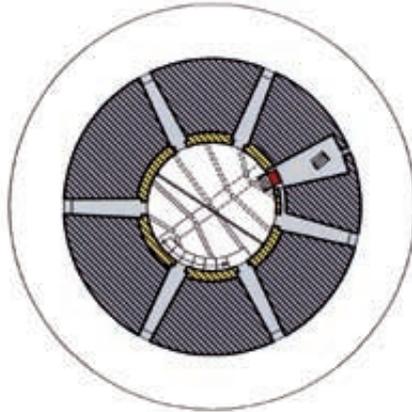
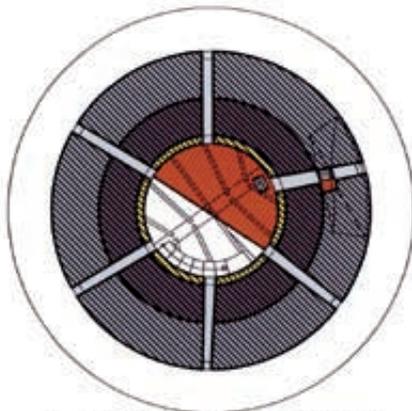
Fig. 4. Planos de planta.

Los seis cadalsos superiores se completan con una pequeña habitación de planta trapezoidal cubierta con una bóveda de medio cañón en la que existe un vano rectangular por el que se accede a la terraza [figs. 4 y 20]. La terraza consta de un pretil continuo que mide una altura de 87 cm del que destacaban dieciséis merlones, de los que sólo se conservaban en 1983 trece, de aspecto denticular con una cúspide probablemente piramidal (esto al menos es claro en alguno de ellos) separados entre sí por unos 72 cm de media [figs. 4 y 21]. Esta terraza dispone de un pequeño desagüe en la zona oeste.
