RECONSTRUCCIÓN DEL BALNEARIO ROMANO DE FITERO (NAVARRA)

MANUEL MEDRANO MARQUÉS
MARÍA ANTONIA DÍAZ SANZ

RESUMEN: El balneario romano de Fitero, del cual se conservan el castellum aquae y un alueus, tuvo unas instalaciones mucho más complejas que se han ido destruyendo a lo largo de los siglos XIX y XX. Aquí presentamos una reconstrucción del conjunto termal basada en todos los datos recopilados, incluyendo unas fotografías recuperadas recientemente de las obras del año 1982, en las que se pusieron a la luz bastantes elementos romanos.

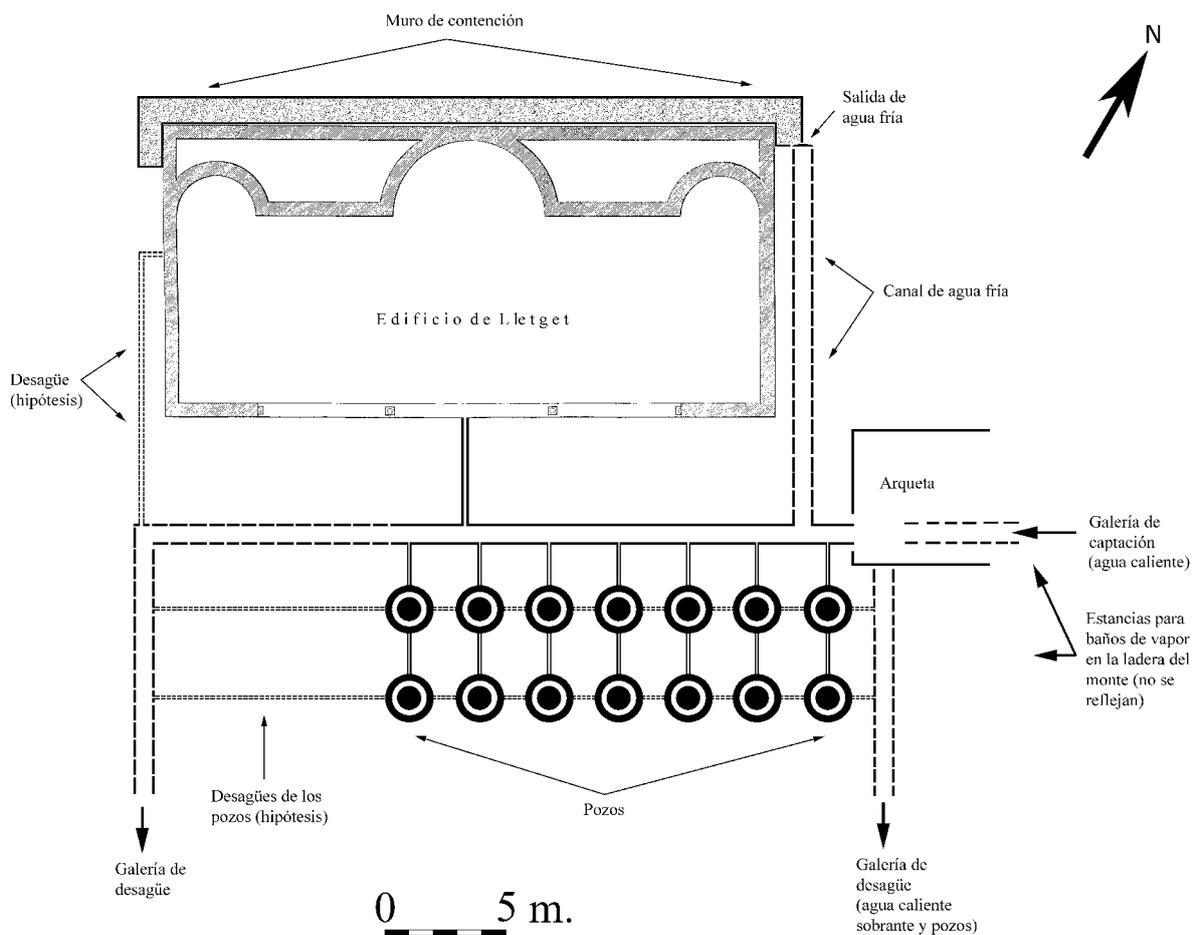
Figura 1: Reconstrucción del balneario romano. Planta.

que existieron. Realizaremos, a continuación, la descripción de los elementos estructurales del balneario, tanto de los ya publicados como de los ahora descubiertos. Como guía y conclusión gráfica de todas estas explicaciones, véase la Figura 1.

Como indicamos más arriba, el sistema de pozos debía verter a la galería de desagüe que partía de la arqueta pero, muy probablemente, y aunque esto es mera hipótesis, lo haría también al desagüe que discurría por la margen occidental del conjunto de estructuras (véase Figura 1).

dal de salida del edificio publicado por Lletget (Figura 1).

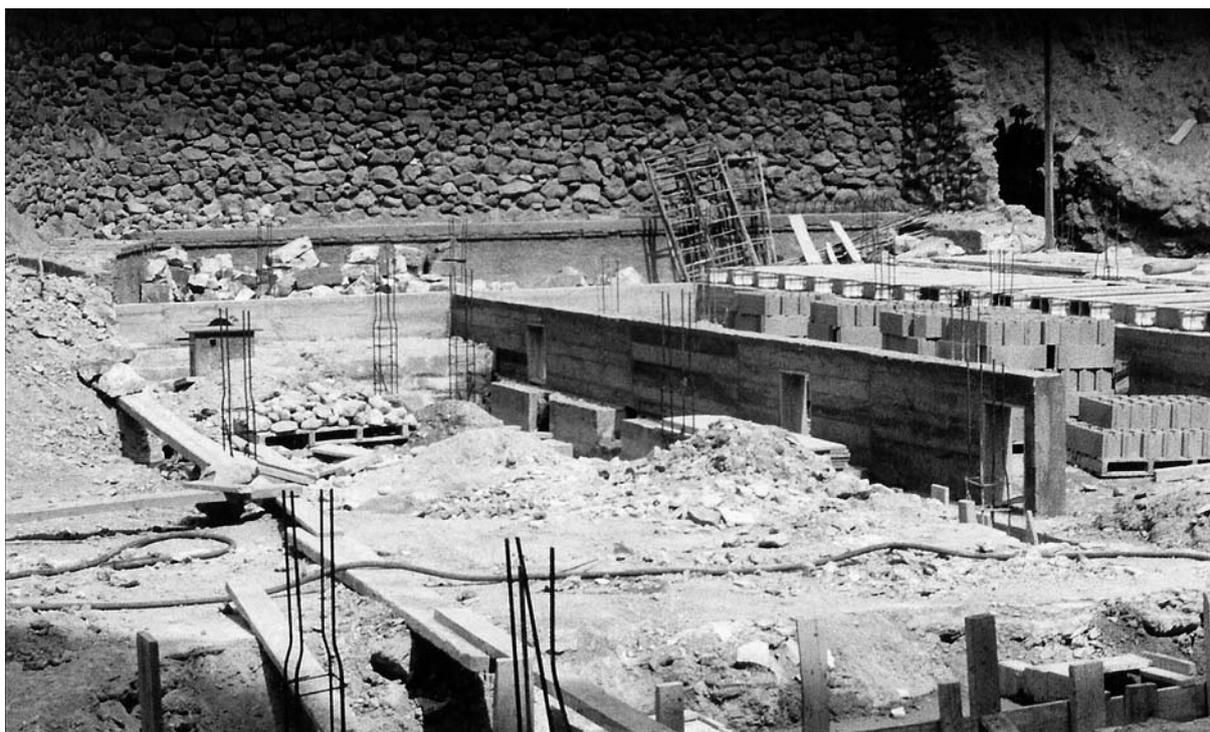
Figura 2. Al frente, pared Norte del muro de contención. A la derecha, delimitando exteriormente la abertura de la salida de agua fría, pequeño tramo de la pared Este del muro.

En primer lugar, ahora sabemos que para la construcción del balneario romano, las obras desarrolladas en la época fueron de cierta envergadura. Rodeando por el Norte (Figura 2) y, parcialmente, por el Oeste (Figura 3) y el Este (Figura 2) del edificio de Lletget y Caylá, adherido a los muros de esa construcción y con un grosor aproximado de 1 m., se ubicó un gran muro de contención para asegurar la caja practi-

Este muro de contención estuvo construido en piedra irregular (Figura 2, fondo), seguramente ligada con algún material que consolidase la estructura. Junto a la esquina nordeste de ese muro se encontraba una abertura (Figura 2, derecha, y Figura 4), practicada en la roca natural y parcialmente consolidada con piedra irregular unida con argamasa, rematada en arco, por la que fluía agua fría que, mediante una conducción de unos 0'75 m. de ancho, iba a unirse con el canal de agua caliente que sale de la arqueta, mezclándose estas aguas con diferente temperatura antes de distribuirse a los pozos y al gran edificio. Posiblemente, por los datos que tenemos y las instalaciones conservadas, el agua que llegaba a los pozos de la columna más

¹ En la figura 2 se aprecia debajo del muro de contención, al frente, la pared Norte y, a la derecha, delimitando exteriormente la abertura de la salida de agua fría, un pequeño tramo de la pared Este. En la figura 3 se aprecia la cimentación y la primera hilera de sillares de la pared Oeste. En la figura 6 (esquina Noroeste), a la

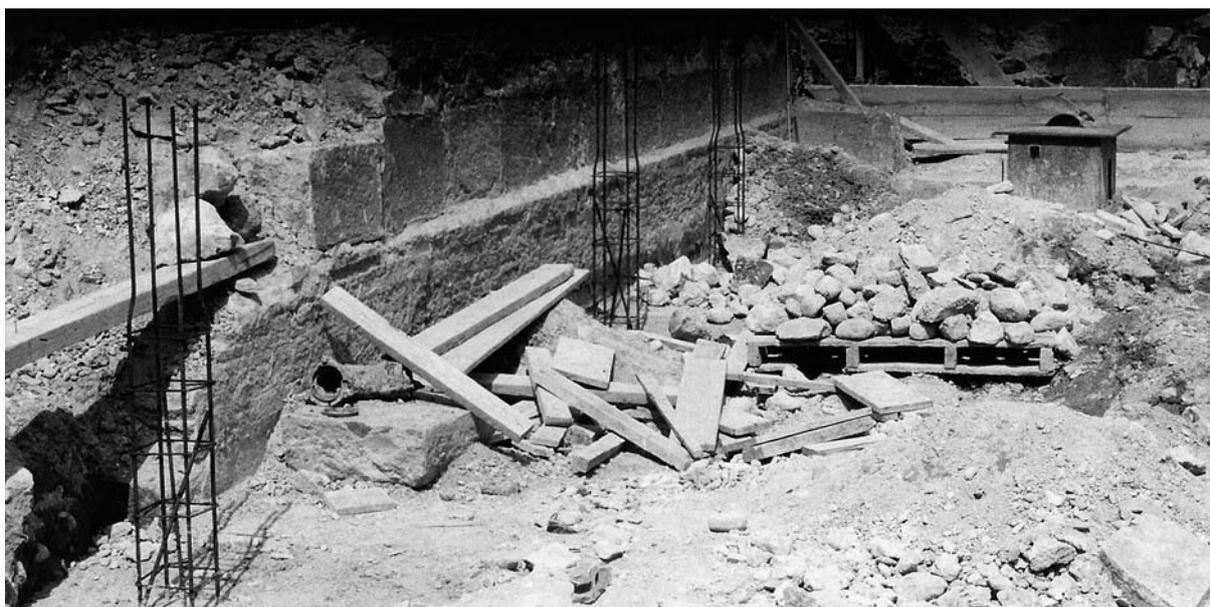
Figura 3. Cimentación y primera hilera de sillares de la pared Oeste del edificio de Lletget. Detrás de ella, piedras (parcialmente desmontadas) del muro de contención.

Por las fotografías de que disponemos ahora, y de abajo a arriba de la estructura, tenemos en primer lugar que la cimentación, a la luz de lo que se aprecia en la Figura 3 (mitad izquierda) bajo los sillares, era de *opus caementicium* y alcanzaría como máximo 1 metro de altura. Encima se situaban los muros del gran edificio, de sillería, y tras ellos y con un espesor aproximado de 1 m., se observa la presencia de las piedras del muro de contención. Según Lletget, las paredes del edificio tenían 0'50 m. de espesor y

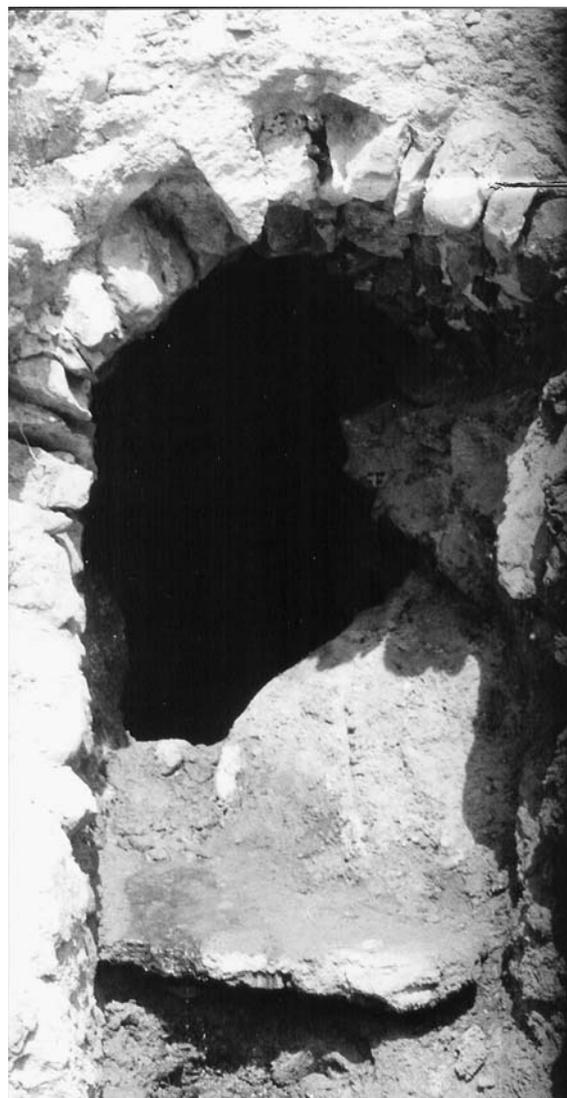
Figura 4. Salida de agua fría.

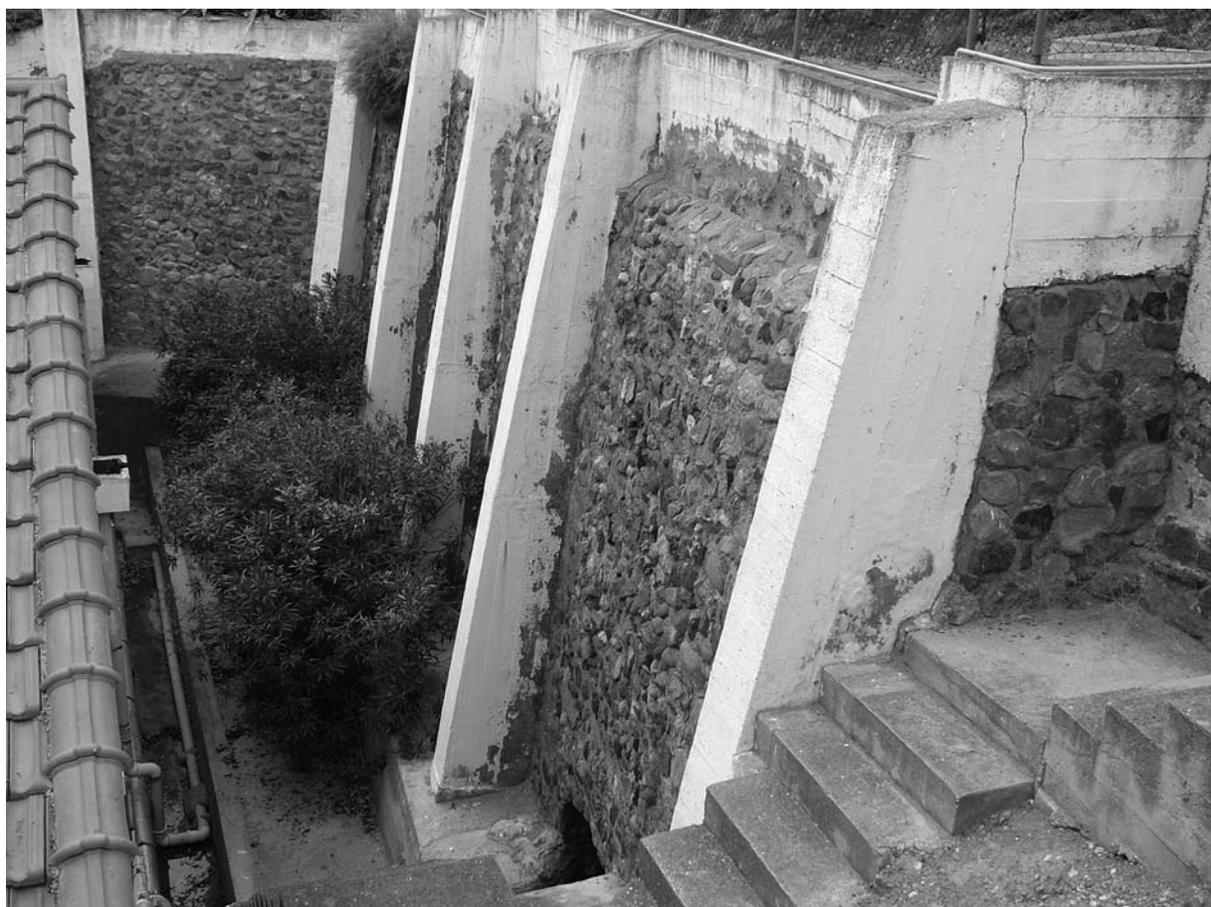
Figura 5. Muro moderno de piedras y cemento que sustituyó al muro de contención romano.

En cuanto al muro de contención, fue desmontado pero su situación relativa puede verse en la Figura 5, pues ha sido sustituido por otro construido con piedras y cemento, que se extiende incluso sobre la apertura de la canalización de agua fría (véase en el extremo inferior central de la figura, bajo la escalera de cemento) y, aunque la abertura en la roca se conserva donde estuvo, ahora se aprecian en su interior canalizaciones de cemento y otros materiales modernos.

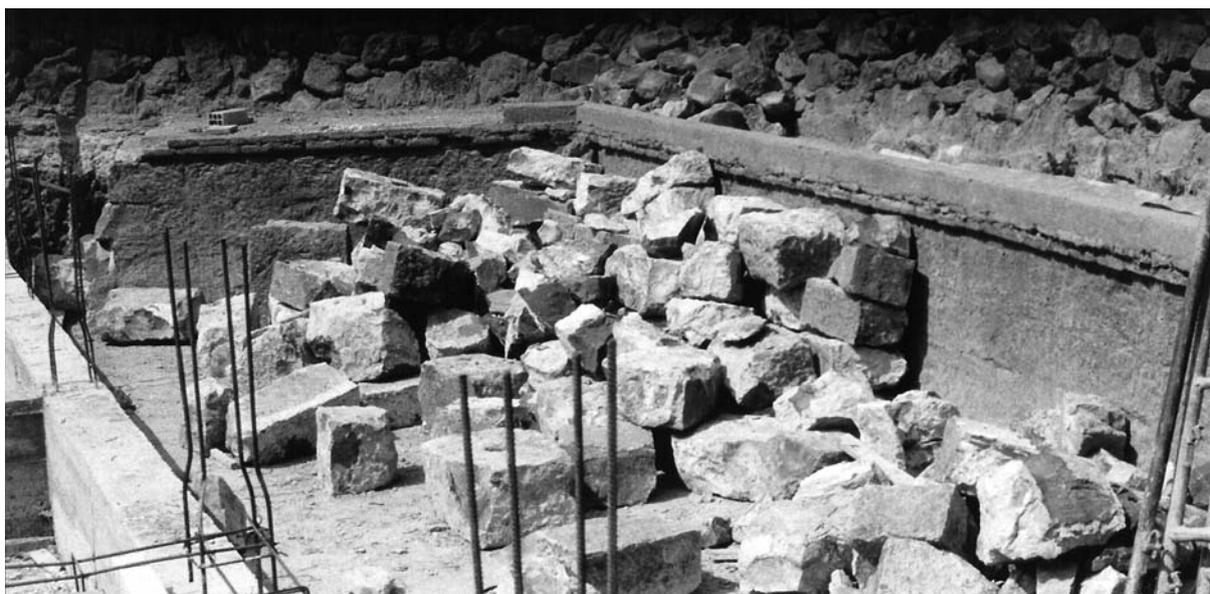
Figura 6. Esquina Noroeste del edificio de Lletget. Parcialmente desmontado, se aprecian tres hileras de sillares, cubriendo a la superior en todo el trazado visible una capa de ladrillo moderno unido con cemento. Detrás, piedras del muro de contención.

Como se aprecia en las Figuras 6 y 7, donde hay tres filas, al menos, de sillares conservadas en su posición, estos están escuadrados pero, por el material constructivo que recrecía los muros y que está desmontado en el suelo, parece que los sillares solamente se escuadraron y regularizaron completamente en su cara visible. Este tipo de obra de sillería se conservaba

derecha la pared Norte y en ángulo recto con ella, en la izquierda de la toma, la pared Oeste. Y en la figura 7, la esquina Nordeste (parte de la pared Norte y un pequeño tramo de la pared Este, que limita exteriormente la salida de agua fría).

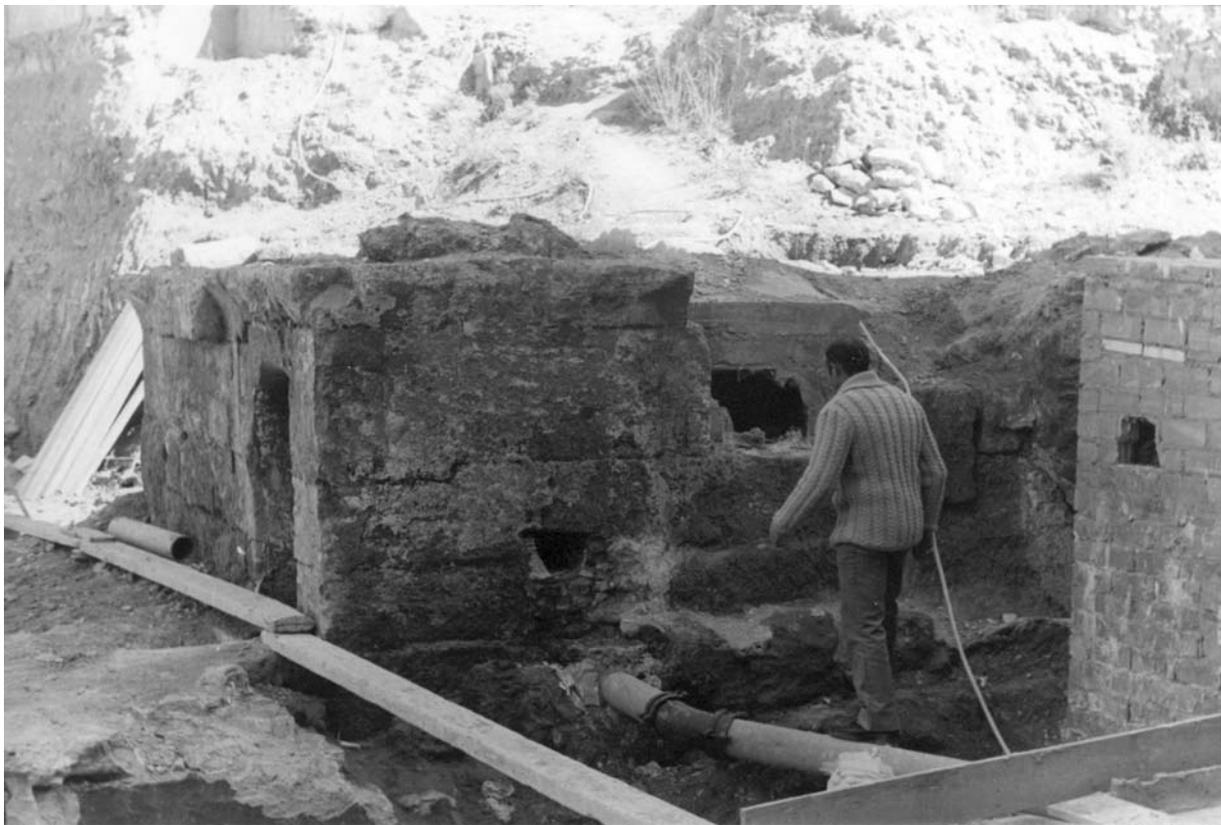
Figura 8. Fachada lateral de la arqueta durante las obras de 1982.

cia al realizar las obras en 1982 (véase Figura 8). El edificio remata en cornisa, que rodea todo lo conservado de la construcción, y el hecho de que no todos los sillares tengan las mismas dimensiones ni sobresalgan igualmente de la línea de cornisa (como se aprecia en la Figura 9) indica que hubo remodelaciones, muy probablemente ya en época antigua². El techo debió ser plano, tal y como hoy día se observa. Los sillares del *opus quadratum* están colocados en seco, y algunos de ellos presentan almohadillado, si bien el deterioro de la superficie externa de la mayoría de los bloques ha podido hacer desaparecer en otros la evidencia de este trabajo. Los sillares tienen variadas dimensiones:

³ Su trazado iría justo debajo de la cañería que se aprecia, a la izquierda del operario y en el suelo, en la figura 8.

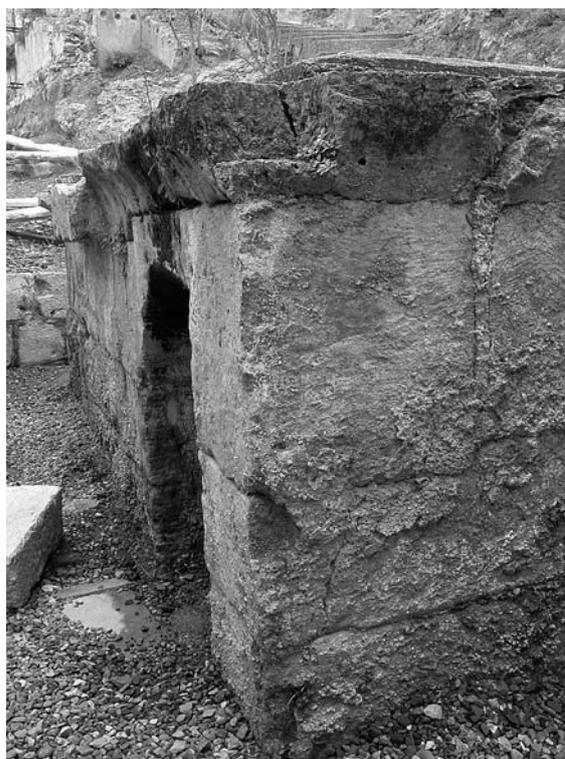
Figura 9. La arqueta actualmente.

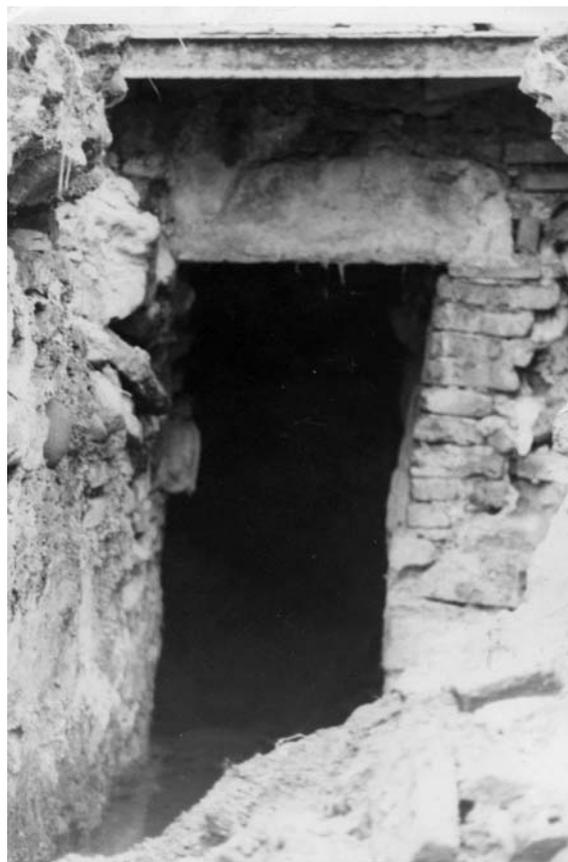
Figura 10. Galería de desagüe que parte de la arqueta.

A un nivel inferior al del suelo actual parte una galería de desagüe que se puso de manifiesto en las obras de 1982³, cuyas dimensiones parecen ser muy similares (según nos comentó el Dr. Serafín Olcoz, que visitó las obras) a las de la galería de captación: 1'76 m. de altura por 0'78 m. de anchura, aproximadamente (Figura 10). En cuanto a esta galería, tenemos una nueva fotografía (Figura 11) y de ambas se deduce que el canal había sido labrado a pico, revistiéndolo al menos parcial o puntualmente con sillar en la parte inferior y ladrillo en la superior, y rematando en techo plano (Figura 10). Esta estructura se conserva aún parcialmente, según nos ha comentado el personal de mantenimiento del

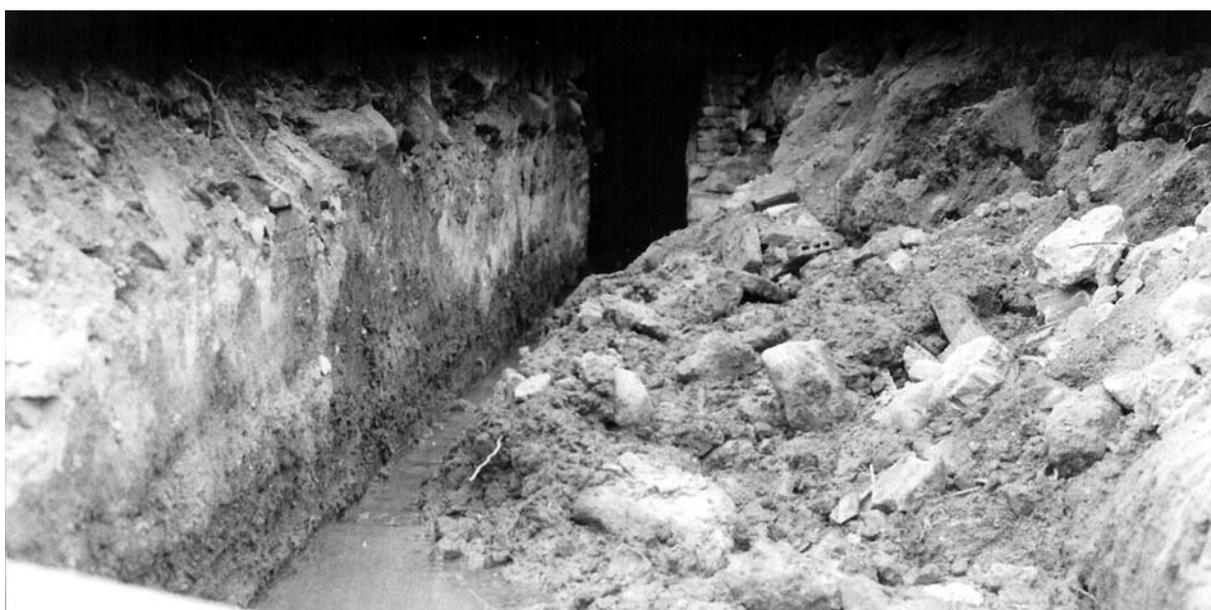
Figura 11. Vista de la galería de desagüe que parte de la arqueta.

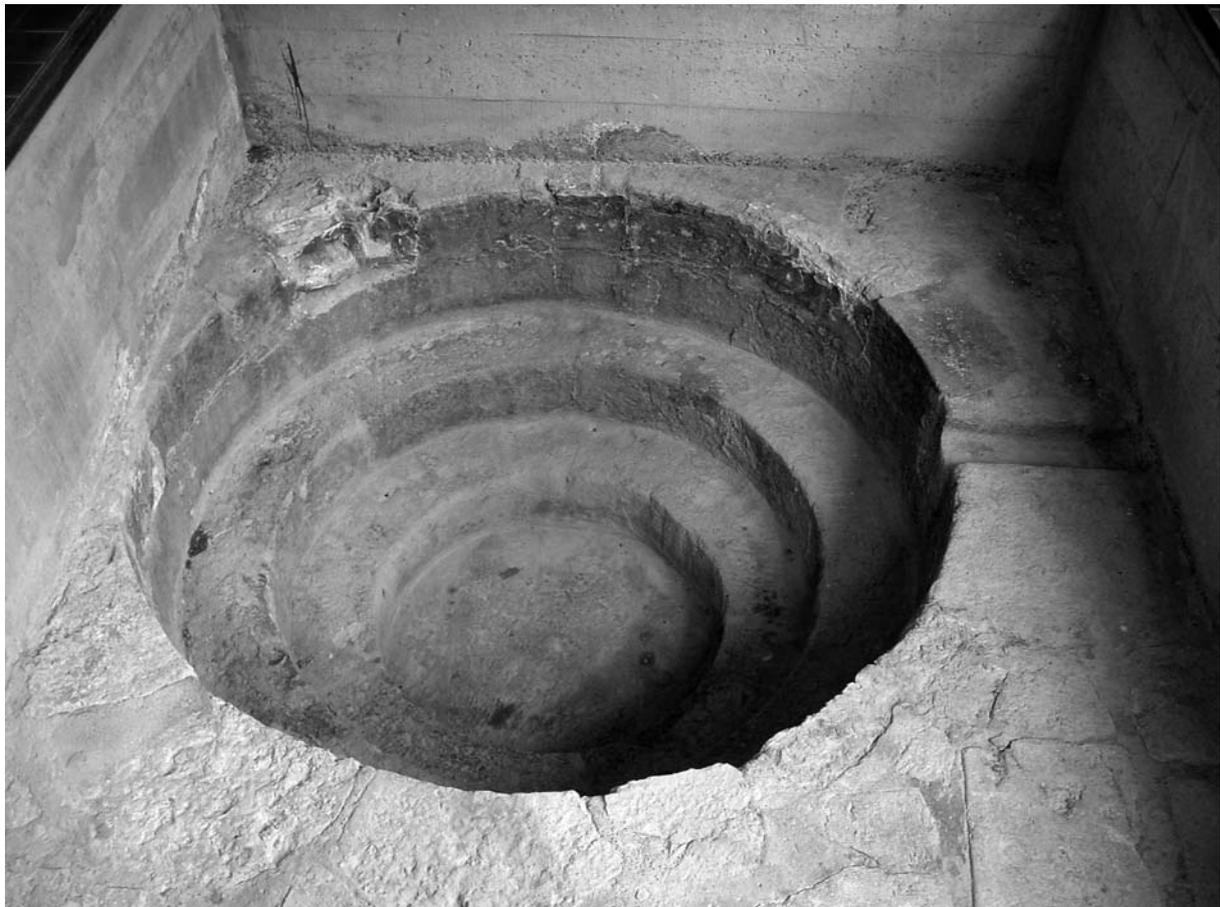
Figura 12. Piscina o pozo que se conserva en el balneario, tal como puede contemplarse actualmente.

En cuanto al resto de estructuras, sabemos que se hallaron, en 1982, 14 pozos de época romana (*alveus o labrum*) de los cuales se conserva uno (Figura 12), que además se restauró con partes de otros pues estaba bastante deteriorado. Su planta es circular, y posee dos bancos corridos concéntricos a diferentes alturas. Sus dimensiones son las siguientes:

- Diámetro del pozo: 2'08 m.
- Diámetro del banco corrido superior: 1'55 m.
- Diámetro del banco corrido inferior: 1'04 m.
- Altura desde el fondo hasta la superficie del pozo: 1'01/1'04 m.
- Altura desde el fondo al banco corrido superior: 0'51/0'52 m.
- Altura desde el fondo al banco corrido inferior: 0'26 m.

Finalmente, señalar que se conserva también parte del canal que abastecía de agua al pozo (Figura 12), cuya anchura es de 0'17 m. y su profundidad aproximada de 0'07 m.

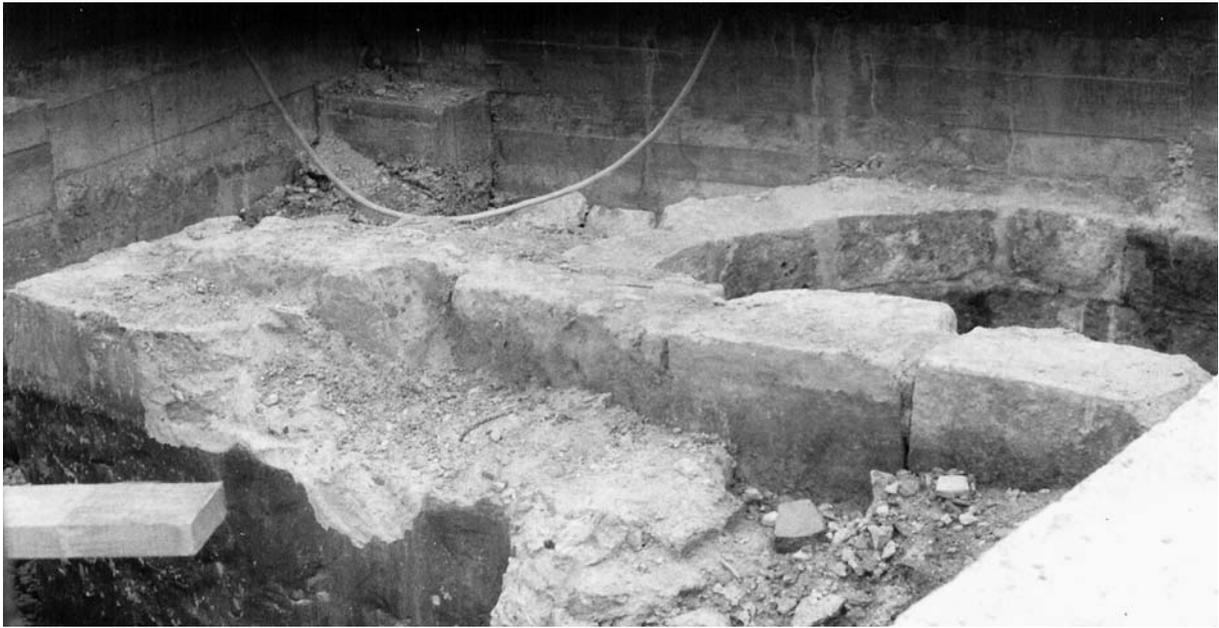
Figura 13. A la derecha, pozo. A la izquierda, pared pintada en rojo de una estructura desconocida.

Por una nueva fotografía que muestra otro pozo (Figura 13) pensamos ahora que, contra lo que expusimos anteriormente (M. Medrano, 2004, p. 49) las placas de mármol encontradas en el entorno de los pozos no deben corresponder al recubrimiento de las paredes de éstos. Entre cada dos pozos de una misma fila debió haber una separación de una doble hilera de sillares, constituyendo cada hilera las paredes de un pozo. Esto daría una distancia entre las aberturas de ellos de, aproximadamente, 1m. o algo menos (M. Medrano, 2004, p. 51), vista la anchura arriba reseñada.

Por otra parte, en la Figura 13 se observa al otro lado de los sillares que limitan el pozo una

pared con un preparado sobre el cual se ha colocado una capa de pintura, de color rojo según el autor de las fotografías. Capa que no se extiende al sillar de la hilera superior. No sabemos qué interpretación dar a este dato, y podría tratarse de otra estructura distinta a los pozos, ya que desconocemos la posición relativa del que aparece en la toma.

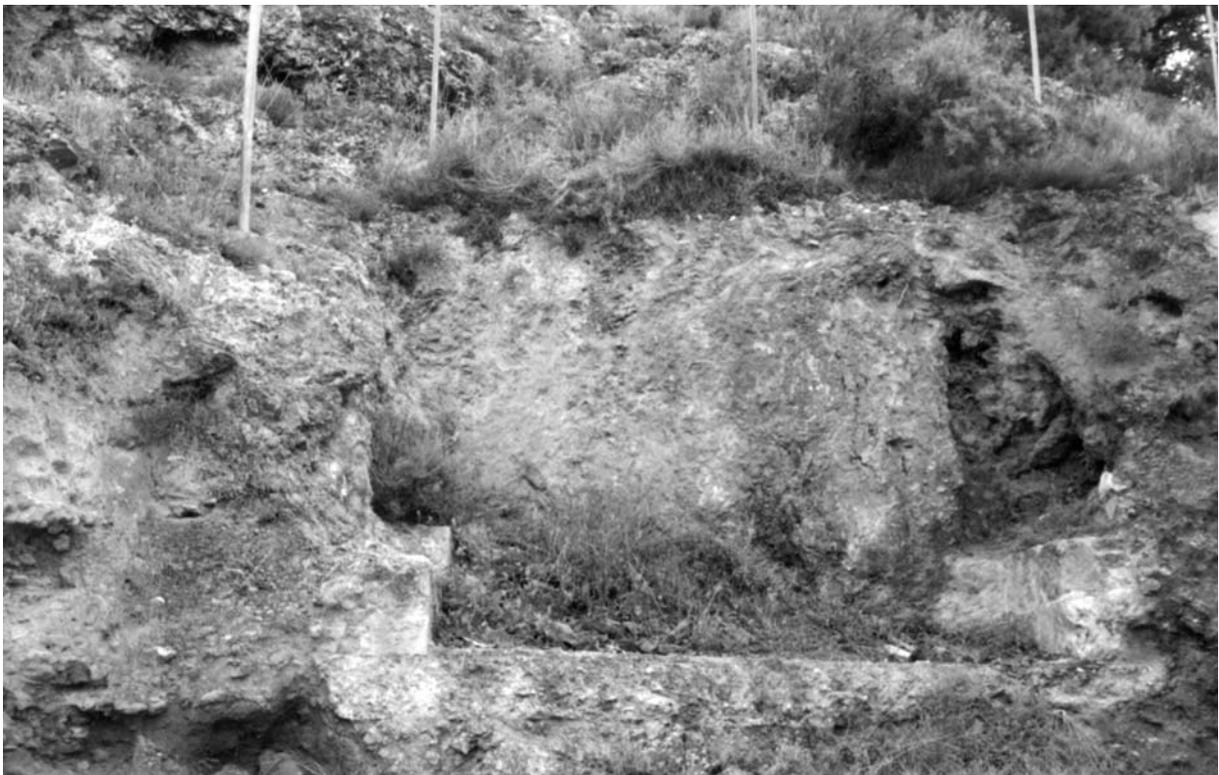
Figura 14. Estancia para baños de vapor en la ladera del monte, tras la arqueta. Estado actual.

conservan vestigios de otras construcciones que aprovechan la roca natural, alisada, para constituir parte de sus paredes, siendo el resto de la obra de sillares (se señala su posición en la Figura 1, aunque no se dibujan). Particularmente se aprecia una habitación (Figura 14) donde los suelos están formados por un grueso conglomerado cohesionado con cemento y presentan un bello aspecto en su superficie externa, que ha sido pulida, apreciándose en dos de sus paredes sendos bancos de piedra. Dos de los lados de la estancia tienen 4'41 m. de longitud y, los otros dos (cortados por obras en los años 80), al menos 3 m. La altura que se conserva de la misma es de 2'84 m. Los bancos de piedra se conservan en 2'62 m. de longitud, tienen una anchura irregular (0'34/0'48 m.), su altura es de unos 0'7 m., y dejan un espacio útil de suelo de más de 3'5 m. de anchura por la longitud que la habitación tuviese originalmente.

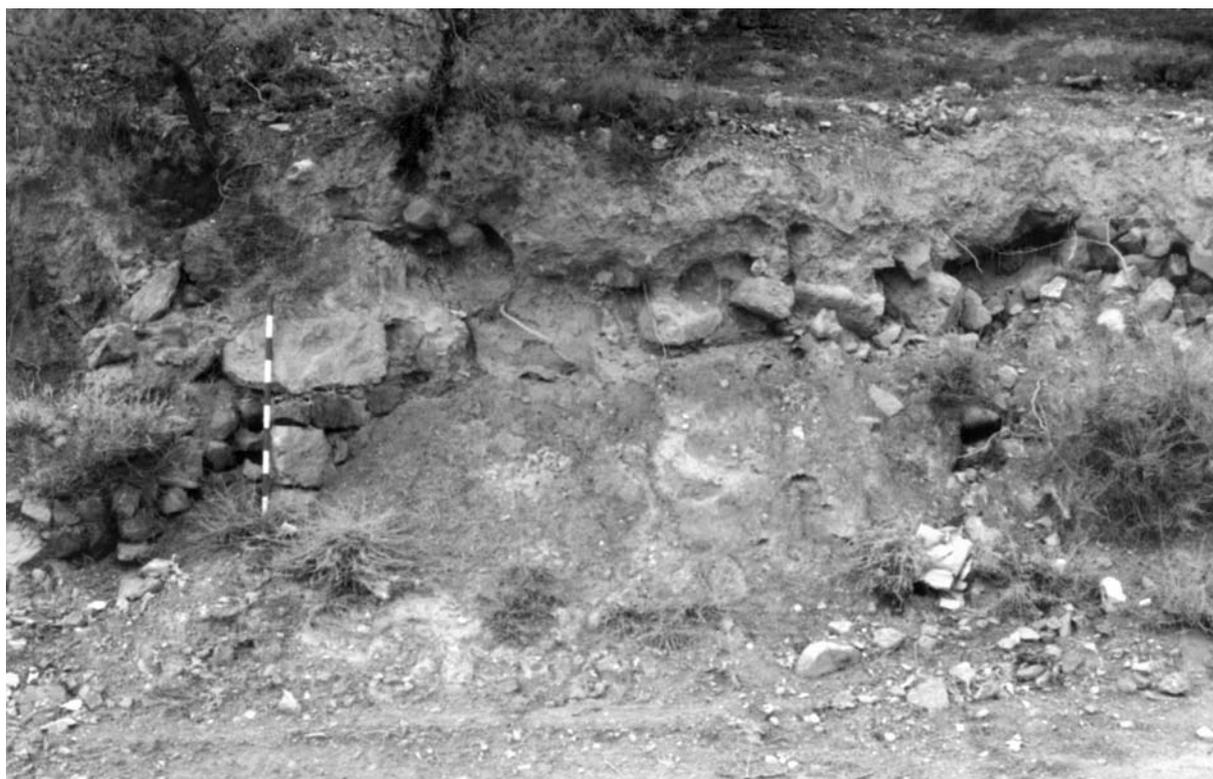
Figura 15. Muros en el corte del camino, al Norte del muro de contención y de la arqueta.

Sólo nos queda añadir, reiterando y situando mejor lo ya reseñado en publicaciones previas (M. Medrano, 2004, p. 50 y figuras 54 y 55) que, en el monte justo tras el balneario actual, al Norte del muro de contención y de la arqueta, en el mismo corte del camino que bordea las instalaciones modernas, se aprecian gruesos muros (Figura 15) y otros elementos como cerámicas romanas en superficie. Los datos catastrales indican que esos muros se ubican en territorio de la Comunidad Foral de Navarra, en término de Fitero.

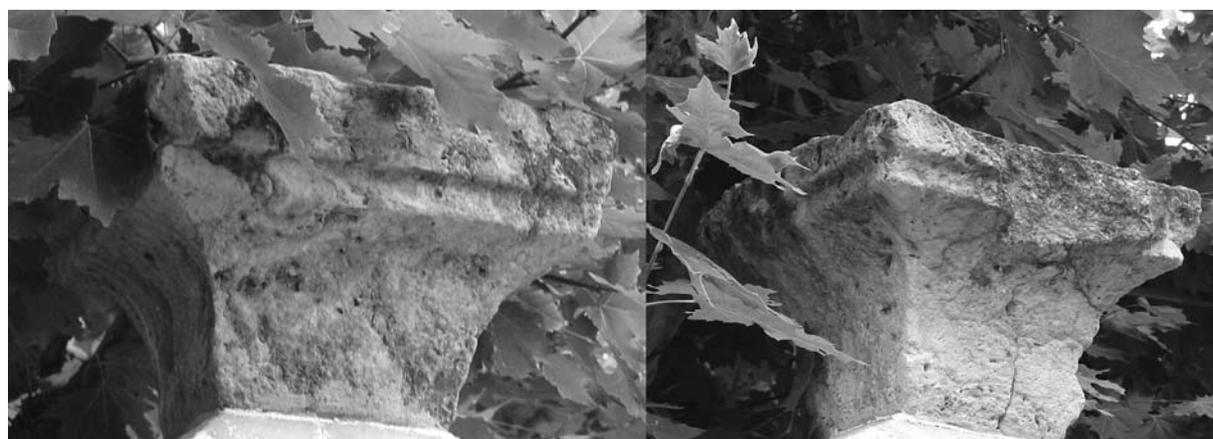
Figura 16. Capiteles romanos de pilar, pertenecientes a una construcción hoy desconocida del balneario.

Seguimos sin poder situar la construcción a la que pertenecerían los dos capiteles romanos de pilar que actualmente se usan como adorno rematando un edificio de servicios del balneario moderno (Figura 16), piezas que pudieron formar parte de un criptopórtico.
