Nombre del yacimiento: Bilbilis (Calatayud-Zaragoza).

Municipium Avgvsta Bilbilis (Calatayud-Zaragoza): informe preliminar de la XXXVI campaña de excavaciones (2005)*

Manuel Martín-Bueno, J. Carlos Sáenz y Paula Uribe

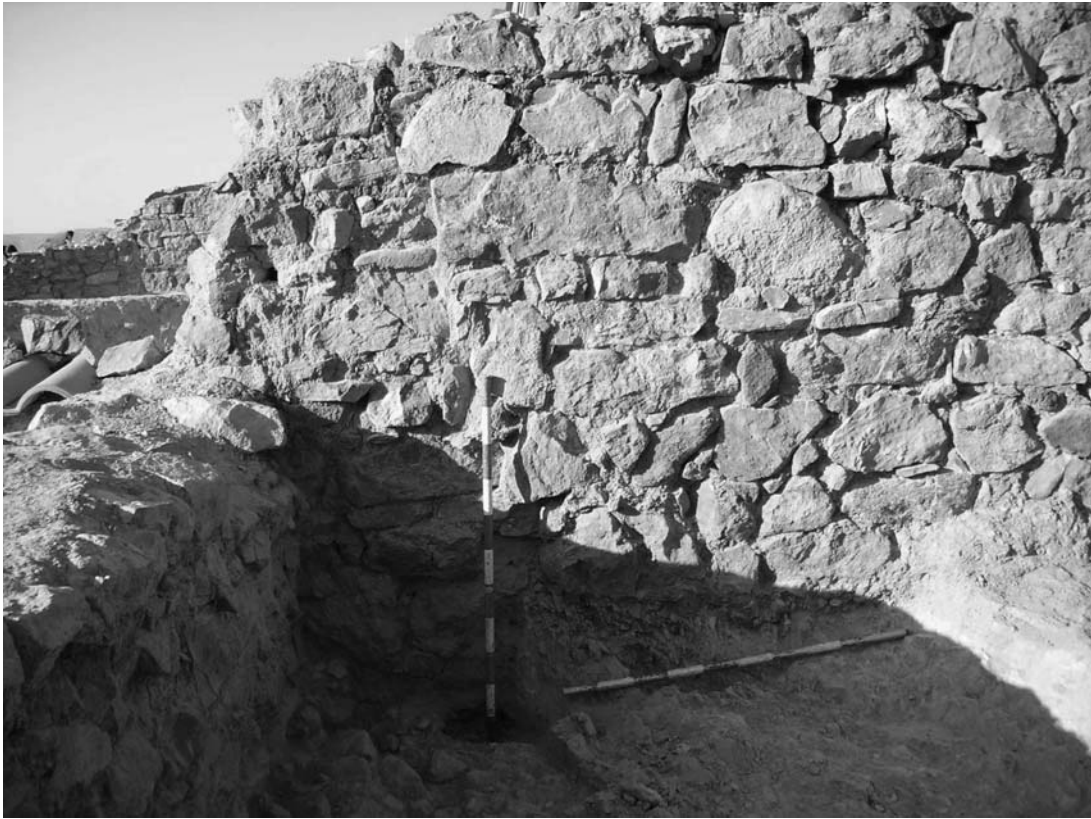
Figura 3. Muro sur del espacio 25 correspondiente al medianil de las *Domus* 3 y 4.

y que como éste había sido colmatado con material muy variado, conformándose una especie de cajón macizo con el que ampliar la superficie edificable de la planta superior (Figs.2 y 3).

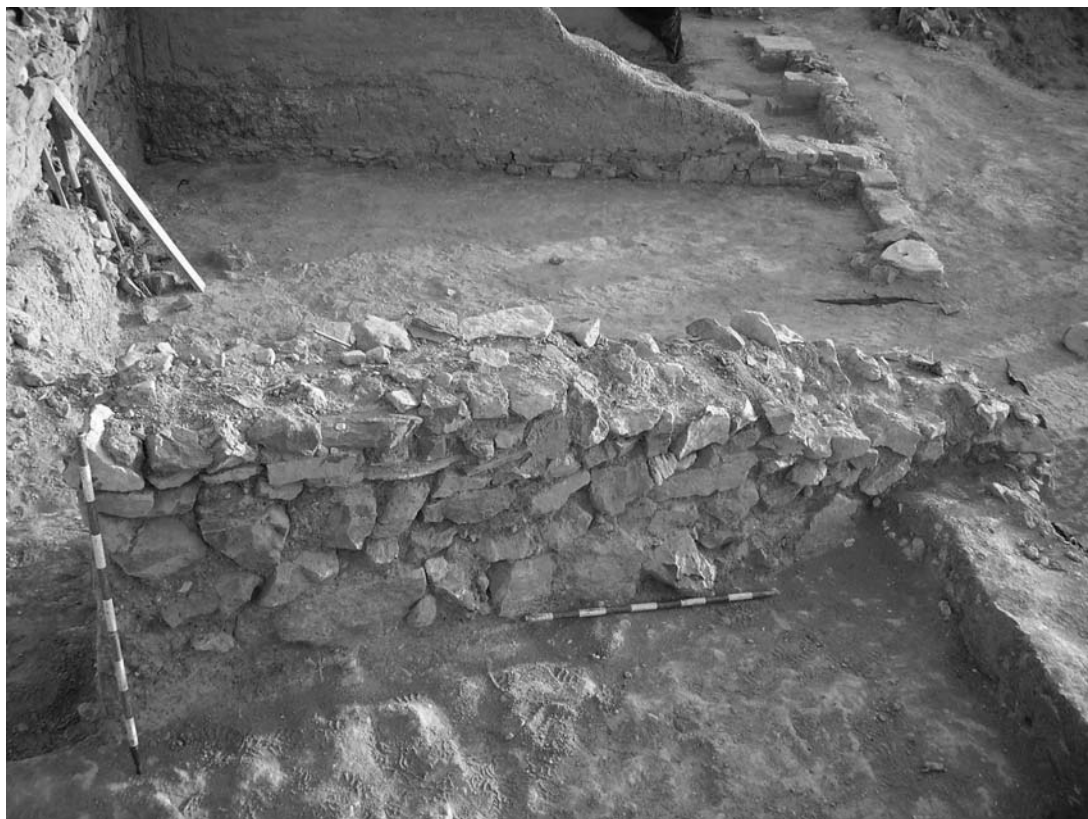
Figura 4. Muro tardío construido sobre los niveles de derrumbe de la *Domus* 3.

La excavación de esta estancia se inició con la eliminación de las estructuras tardías (-78 cm) que se extendían en sus niveles superficiales y que ya eran conocidas por campañas anteriores (Fig.4). Se trataba de dos muros superpuestos, sin una aparente con-

xión entre sí, presentando el primero de ellos una orientación oeste-este y el segundo noroeste-suroeste. El aparejo de esta estructura, incompleta en su mayor parte al encontrarse afectada por la erosión que había sufrido la terraza en la que se asentaba, se había ejecutado con mampuestos irregulares colocados en seco, apreciándose entre ellos algunos elementos recuperados de las estructuras anteriores con mejor factura y cuidado en la talla.

El primer muro presentaba una anchura entre 63/65 cm, con una longitud máxima conservada de 275 cm. Únicamente se conservó una hilada y se situaba a una cota que oscilaba entre -30 cm en su lado oriental y -102 cm en el occidental. Esta diferencia de cota es

debido a que el muro fue construido inmediatamente sobre los escombros de la estructura anterior sin realizar el trabajo previo de preparación del terreno presentando las hiladas una inclinación aproximada de 20°.

Del segundo muro se han conservado cuatro hiladas de distinto grosor presentando una cota entre -62/-135 cm por lo que también pudimos observar que la obra se había realizado sin una previa preparación del terreno, si bien se pudo apreciar una zanja de fundación para asentar la obra. Como en el caso anterior el aparejo fue también bastante pobre, utilizando mampuestos sin trabajar y su ligazón se realizó en seco.

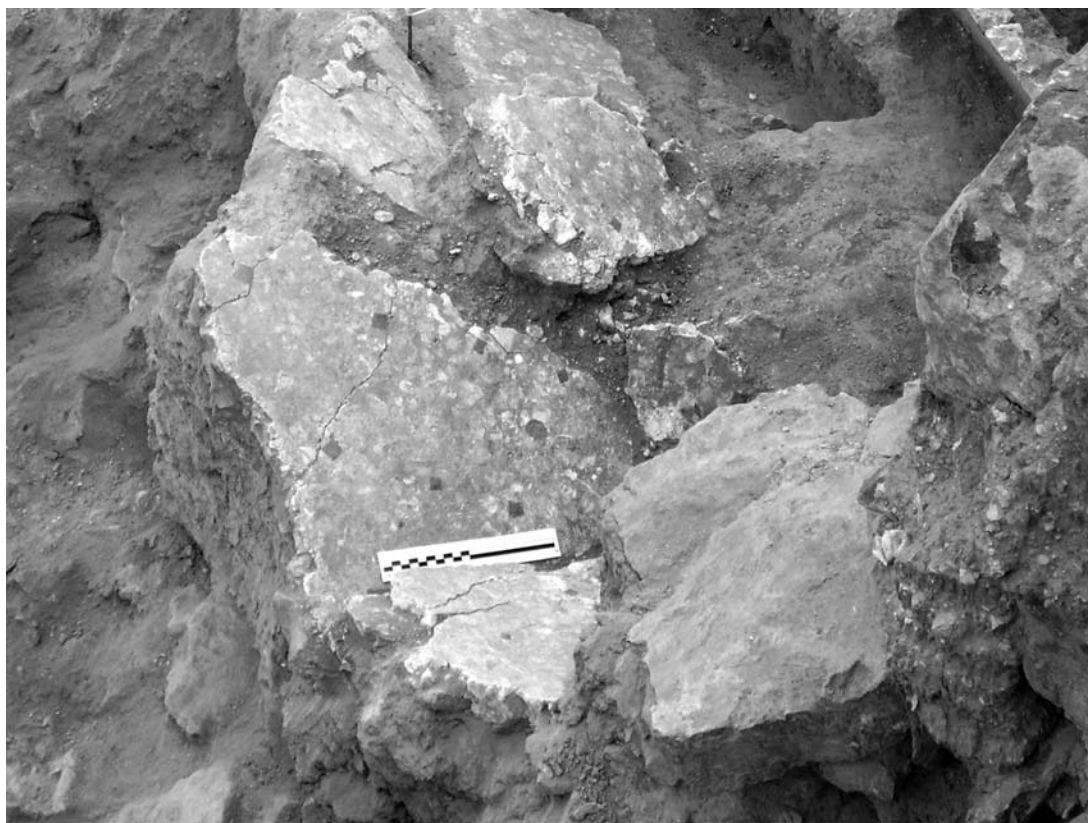
Figura 5. Nivel e: fragmentos del pavimento de mortero blanco decorado perteneciente a la estancia superior.

Bajo éste nivel se documentaron (N.e.: -227/-345) los restos del suelo y el techo de la planta superior formado por fragmentos del pavimento de mortero blanco

decorado con una doble línea paralela de teselas negras que enmarcaba una serie de motivos geométricos, que si bien se han conservado incompleto, han sido suficientes para establecer la existencia de una orla decorativa que enmarcaba todo el pavimento de la estancia superior, en alguno de cuyos fragmentos se habían conservado parte de su *statumen* (Fig.5). Respecto a los restos pictóricos aparecidos, el metódico procedimiento de excavación desarrollado (Fig.6) permitió apreciar que éstos pertenecían al techo y al friso superior de la pared que conformaba esta estancia superior decorada con un III Estilo Pompeyano².

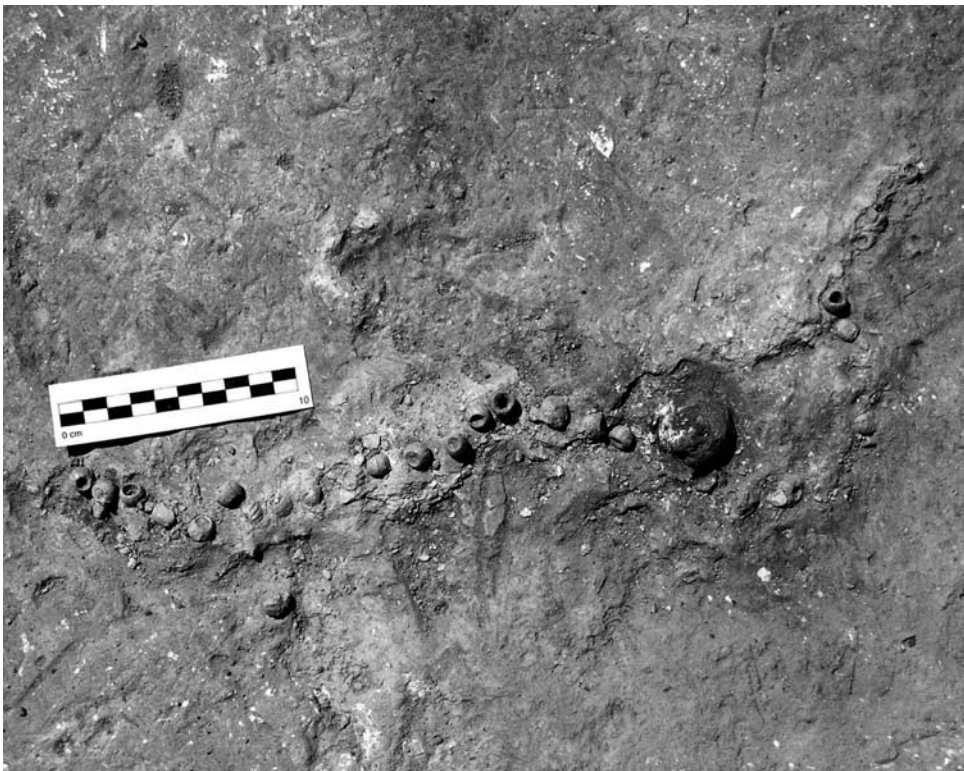
Figura 7. Collar de cuentas vítreas en el momento de su hallazgo.

collar con 31 cuentas esféricas gallonadas de factura algo irregular (entre 6 y 8 mm de diámetro) realizadas en pasta vítrea de color verde azulado o turquesa, del que pendía una pequeña campana de bronce de 23 mm de altura y 31 mm de diámetro⁷ (Fig. 7).
