Recientes actuaciones arqueológicas en los baños de La Olmeda (Pedrosa de la Vega, Palencia)

The latest excavations in the thermal of Roman villa La Olmeda (Pedrosa de la Vega, Palencia. Spain)

José Antonio Abásolo

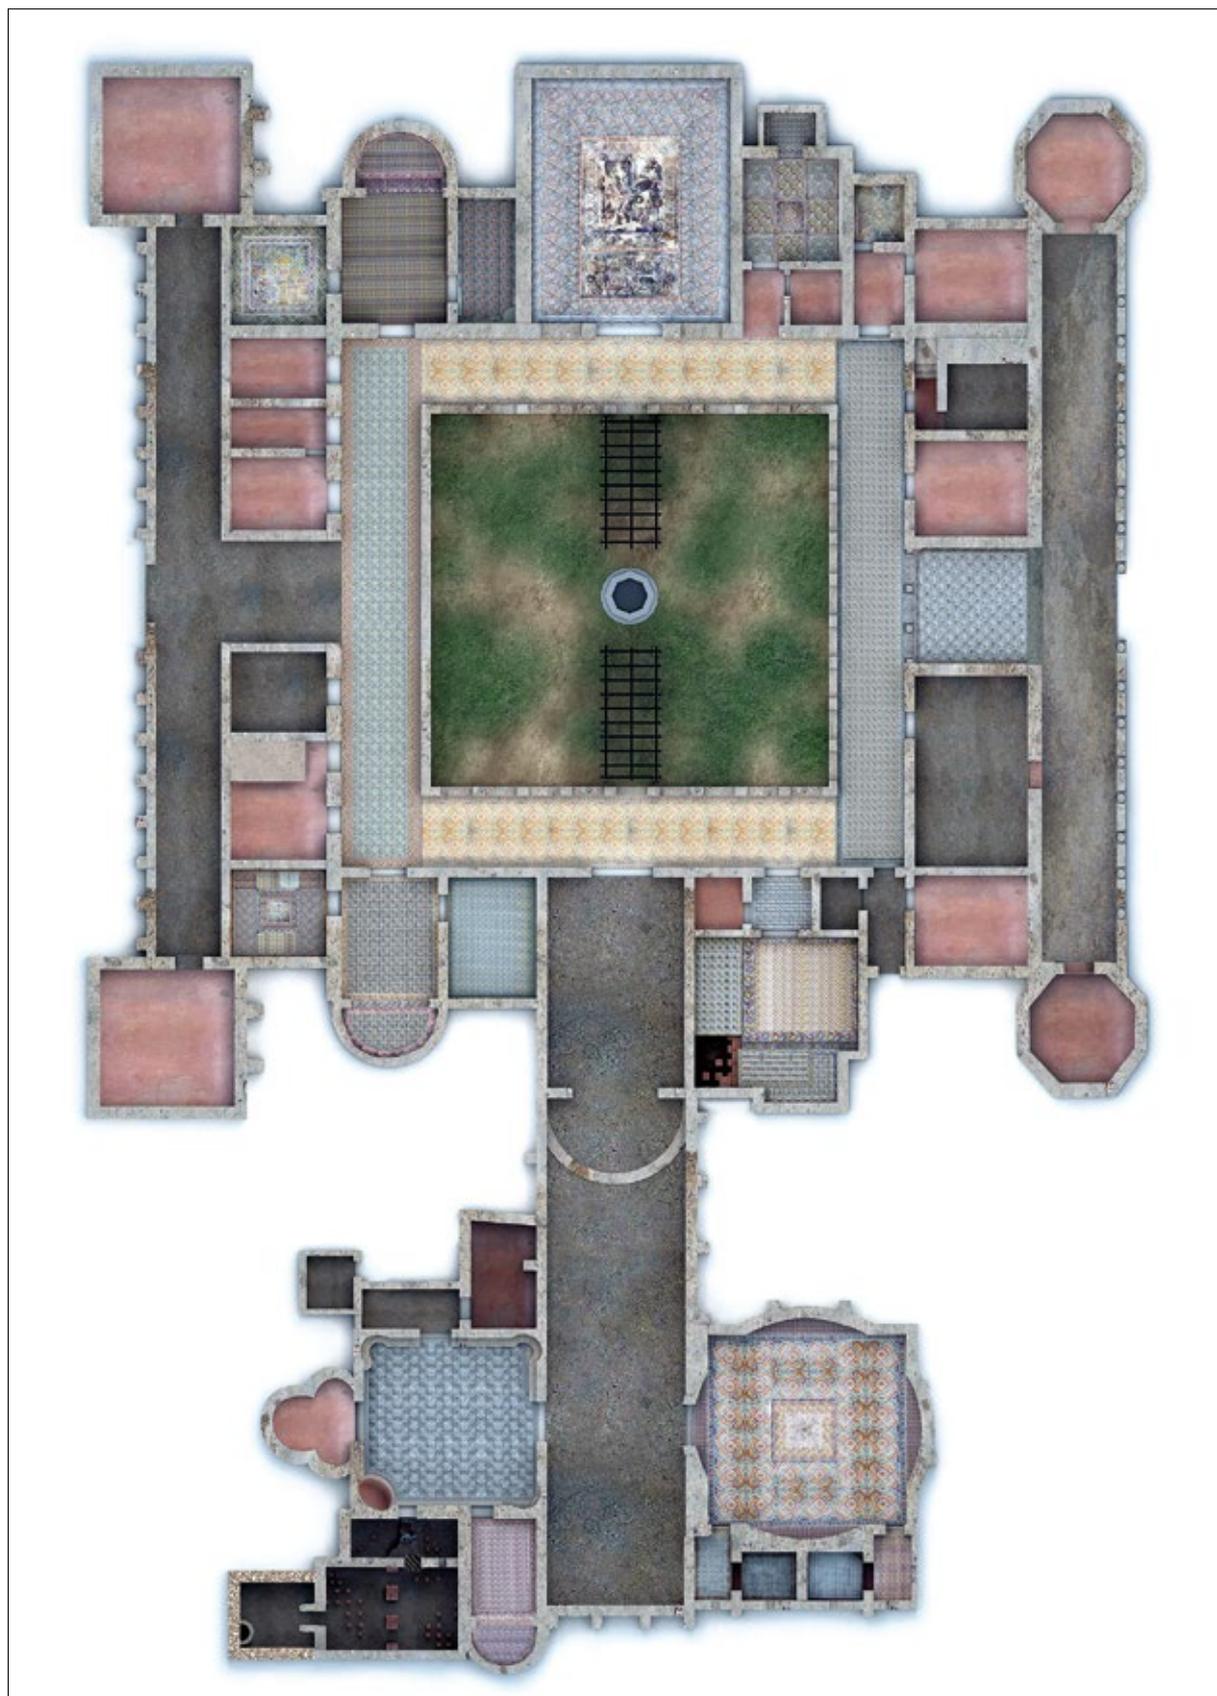
Figura 1. Plano general de la villa.

En la villa romana La Olmeda (Pedrosa de la Vega, Palencia) la superficie destinada al recinto termal era acorde con la magnitud de la vivienda: 900 m², prácticamente otra «villa dentro de la villa». Contaba con 16 habitaciones repartidas entre aquellas de baños fríos, templados y calientes; las principales con mosaico, otras de *signinum*, las *laetrinae* con suelo de baldosas perfectamente conservado, una posible *palaestra* de tierra apelmazada, y más dependencias anexas –de

suelo de tierra– cuya función, aunque presumiblemente se tratase de zonas asignadas al servicio y mantenimiento de los baños, no se halla completamente definida (Fig. 1).

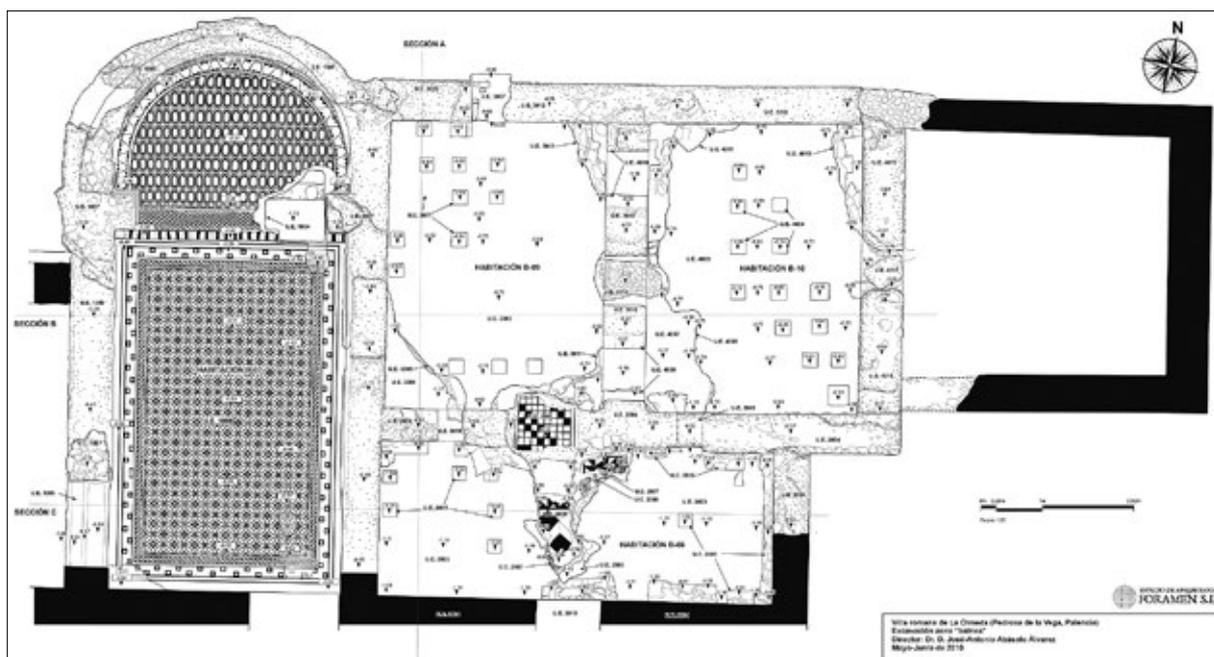
Figura 2. Plano de las habitaciones excavadas en la campaña de 2010.

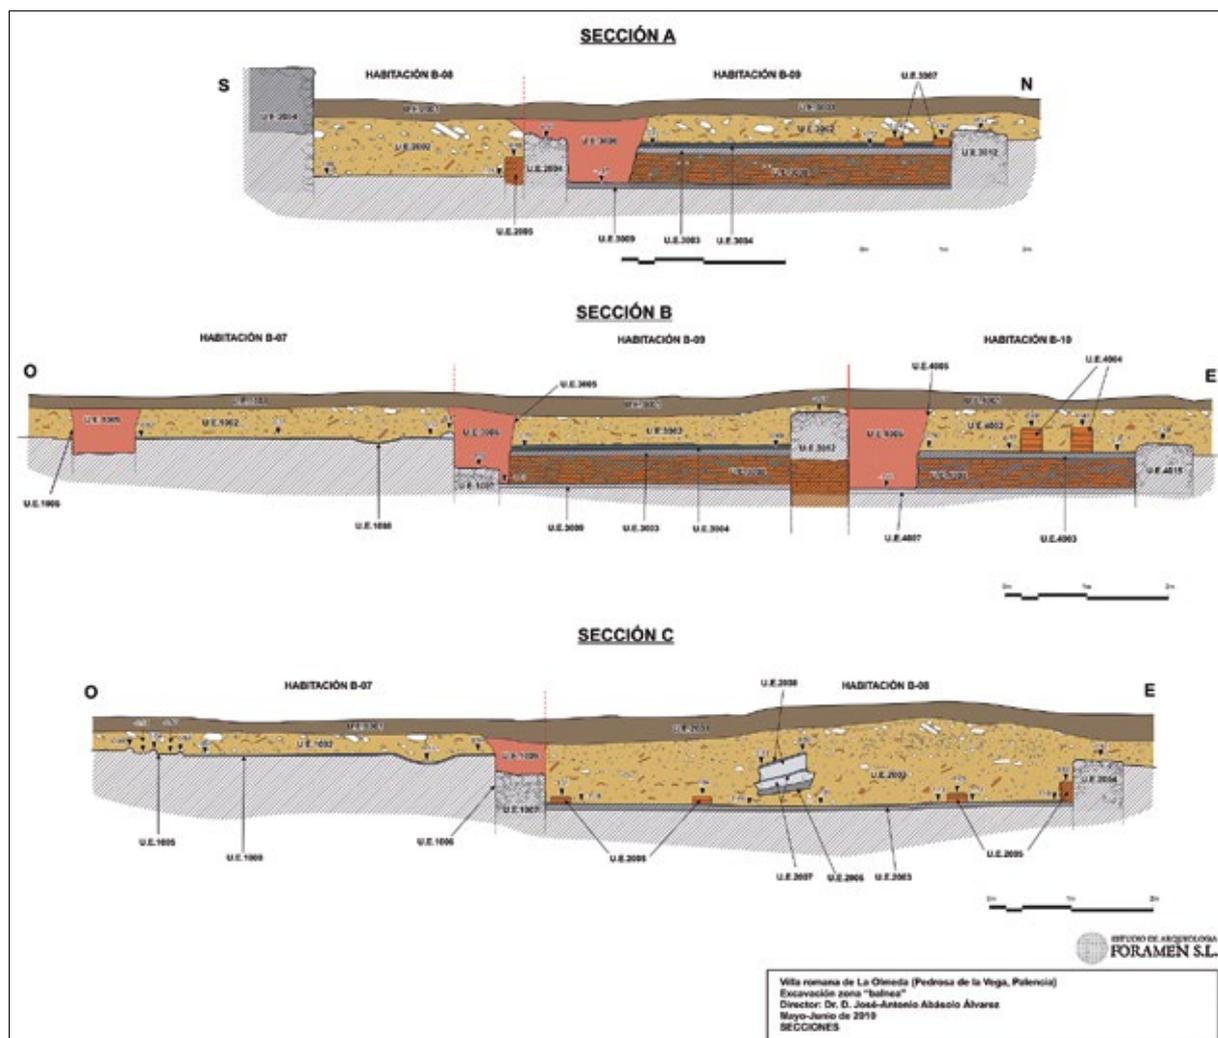
Figura 3. Secciones del *balneum*.

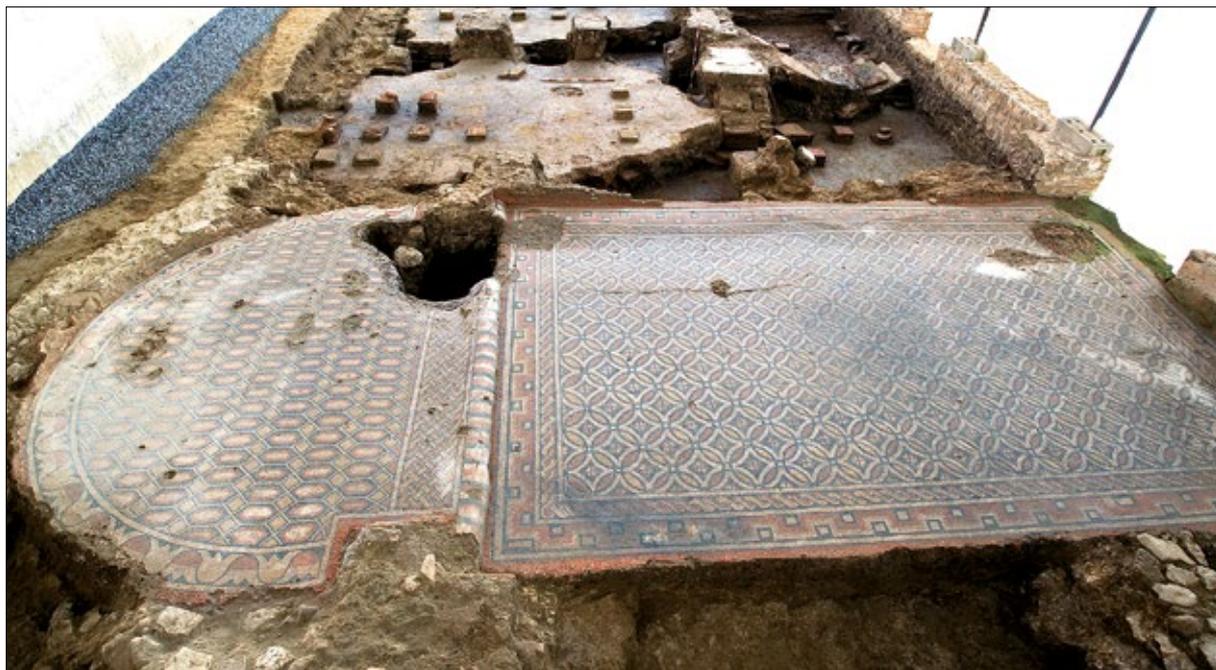
Figura 4. B-07. Vista general.

El dibujo del mosaico dispuesto en el espacio rectangular de la habitación recuerda al mosaico conservado en el corredor sur del peristilo: consiste en un motivo de círculos secantes marcados por doble línea de teselas negras en cuyo centro se forman rombos de lados cóncavos. El conjunto se dispone sobre fondo blanco, a excepción de las zonas de intersección de los círculos, que cuentan con teselas ocre y rojas. Los rombos, de teselas negras, presentan en el centro de modo casi general pequeñas cuadripétalas esquematizadas, de colores rojo/blanco y ocre/blanco. El perímetro está detallado por una soga de doble cabo en blanco, ocre y rojo sobre fondo negro; por su parte, este motivo se ve limitado al exterior por una cenefa decorada con una triple línea quebrada de teselas blancas, rosas y rojas en cuyos meandros se integran pequeños casetones cuadrados o rectangulares conseguidos mediante doble línea de teselas negras y un relleno de teselas blancas. Por último, existen al exterior varias bandas paralelas formadas por una doble fila de teselas negras, varias filas de teselas blancas, otra doble de teselas negras y más filas de teselas hechas a partir de fragmentos de tejas (Fig. 4).

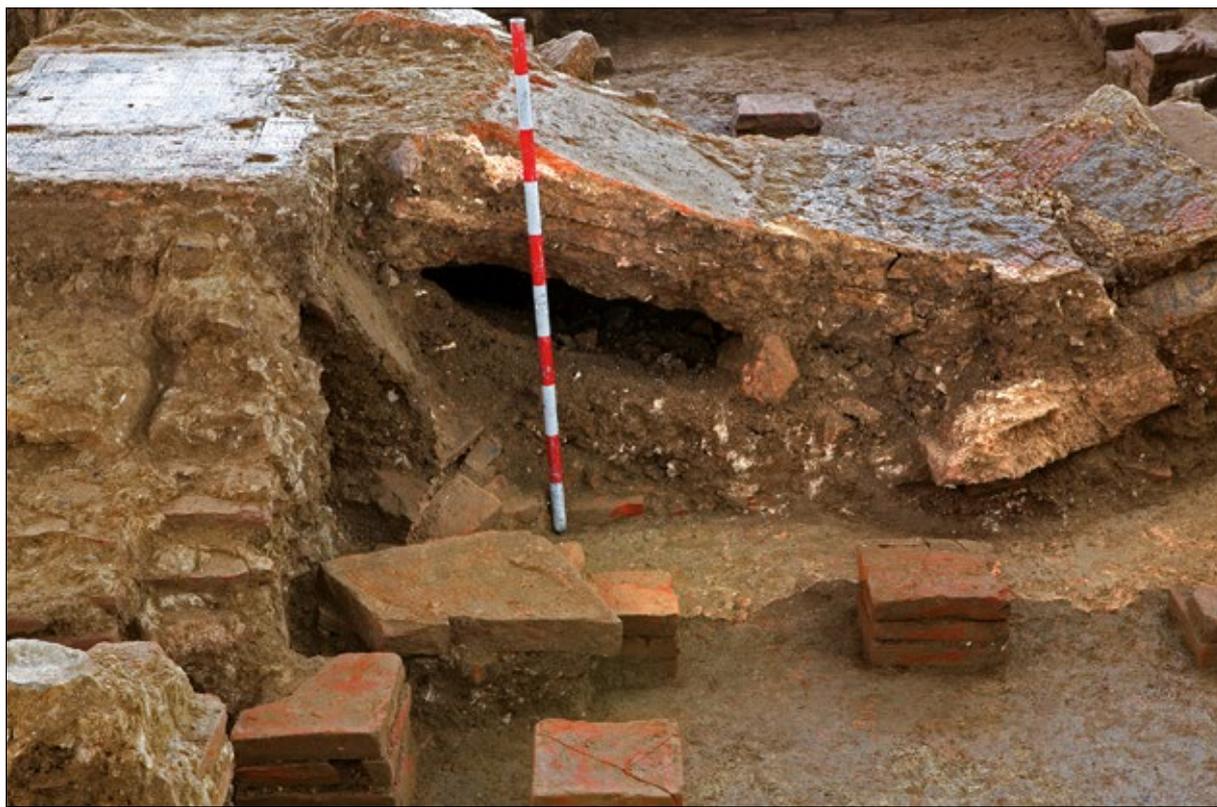
Figura 5. Umbral y superposiciones de los suelos de B-08.

señalar el interés de los arqueólogos por la preservación entre B-08 y B-09, por más que parezca precaria, del frágil y colorista umbral hallado, consistente en un sencillo pavimento cuadrado de mosaico (teselas ocres, rojas y negras) con tema de ajedrezado de $0,85 \times 0,96$ m, aislada y superviviente reliquia tras la casi total destrucción de los suelos. Cabe indicar, además, que el piso de la habitación fue reformado en sucesivas ocasiones como delatan en su zona central los restos de tres pavimentos perfectamente superpuestos: el inferior, y más antiguo, se corresponde con una superficie de *opus signinum*; los dos restantes son de *opus tessellatum*, policromos y decorados con motivos geométricos; uno de ellos (mosaico inferior) estaba formado por series de cuadrados cortados por círculos dibujando cruces en su interior; a partir de semejante conjunción se forman octógonos de cuatro lados curvos con un pequeño círculo en el centro; las teselas son blancas, amarillas, rojas y negras mientras

que la cenefa exterior de rombos y triángulos es de colores blanco, amarillo, rojo y negro. Junto al umbral se conservó parte de una estructura de suelo de *signinum* correspondiente acaso a una parte de la «cama» o impronta de una bañera, muy semejante en forma y medidas a la de la habitación B-02 (idéntica anch., $0,54$ m; la longitud de B-02 es de $1,32$ m). Aquellas «lenguas» de suelos se encontraban vencidas a causa del derrumbe de paredes y techos, embutidas en el nivel de escombros; su parcial salvación fue paradójicamente debida a que la destrucción de estas superficies con el objeto de extraer los ladrillos del hipocausto —regla general para toda la villa— no afectó a esta reducida franja, la cual quedaría en hueco apoyada en los propios escombros del saqueo (Fig. 5).

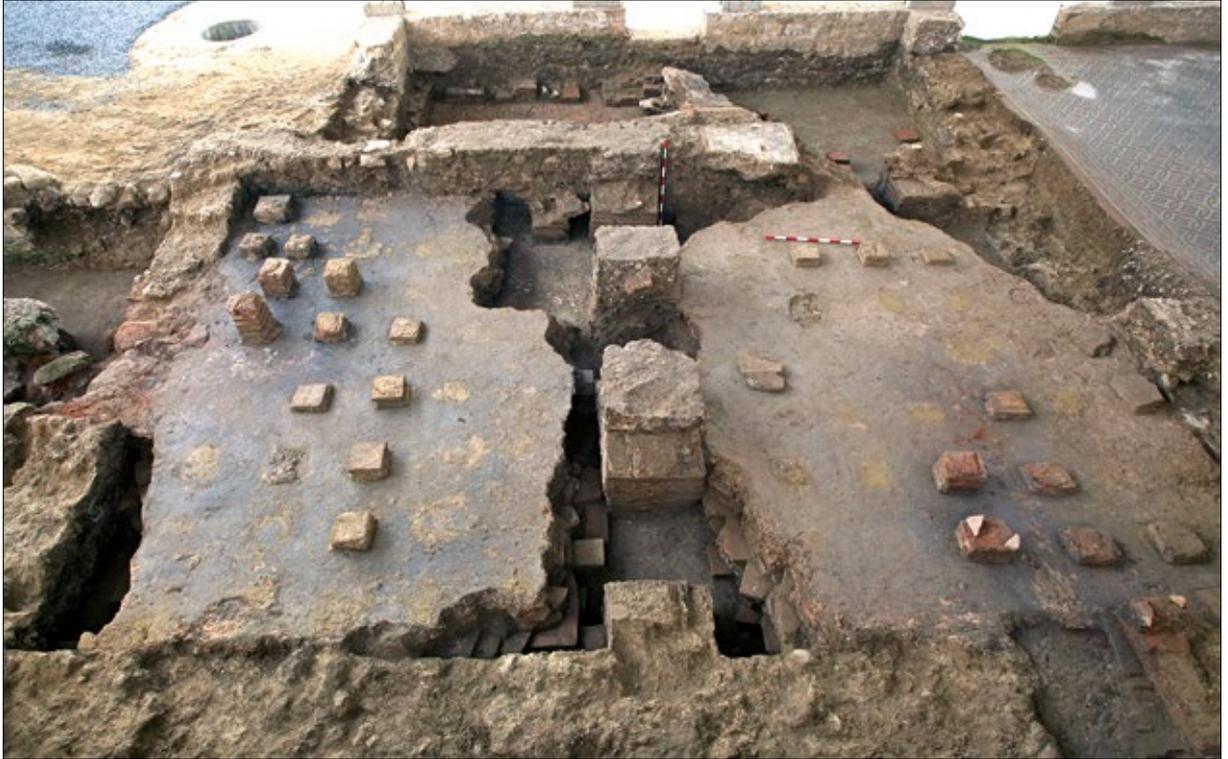
Figura 6. Conjunto de las habitaciones B-08, B-09 y B-10.

La última habitación descubierta en la campaña de 2010, **B-10**, se corresponde con un espacio también rectangular muy semejante al anteriormente descrito. Mide $4,70 \times 3,45$ m y ocupa la superficie –estándar– de 16 m^2 . Es el *caldarium* o sala de baño caliente (Fig. 6).

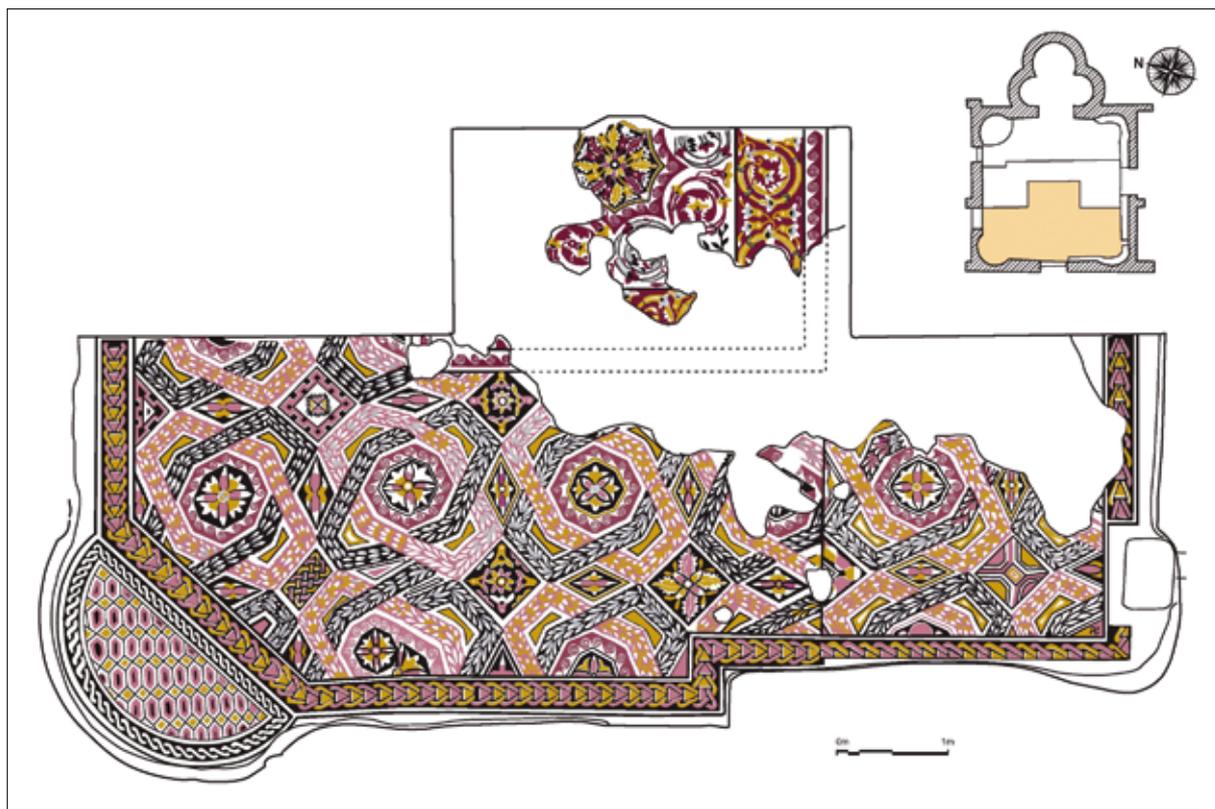
Figura 8. Primer mosaico de B-02.

El mosaico más antiguo de la habitación B-02, o suelo original, constaba de un cuadro central y una ancha orla, si bien la particularidad derivada de las esquinas redondeadas que se evidencian en su planta llevó a añadir al diseño principal otros motivos; en la esquina suroccidental son motivos geométricos de pequeños hexágonos y cuadrados con otros cuadrados inscritos en rojo-ocre-negro sobre fondo blanco, todo ello enmarcado en una cenefa con soga de doble cabo (Fig. 7). En cuanto al esquema decorativo principal ya es conocido en La Olmeda; concretamente se asemeja al que pavimenta la galería oeste del peristilo, o bien al de la habitación B-10 en la zona meridional del *balneum*: un elaborado tema de *scuta* que, como «composición ortogonal de cruces de tangentes formando cuadrados y rombos en lacería de laurel», ya aparece especificado dentro del repertorio de Balmelle con la denominación de origen Olmeda¹⁰. La decoración, así pues, se basa en un esquema de hexágonos irregulares, entrelazados de dos en dos, cuya intersección compone repetidos octógonos; los espacios entre los hexágonos se completan mediante cuadrados y rombos. Octógonos, cuadrados y rombos presentan motivos vegetales en su interior diferentes, del género de cuatripétalas, trifoliados y lotiformes, compuestos por teselas de colores blanco, crema, ocre, rosa y rojo. En cuanto a las cenefas de remate, los octógonos cuentan con fajas de espirales en blanco y rojo mientras que el resto está enmarcado por guirnalda de laurel, rojas-blancas y negras-blancas. Todo el mosaico se encuentra limitado por una cenefa de temas cordiformes encadenados (guiloches) en los mismos colores. Se observa en algunos casos la desigual factura, así como las líneas que definían las áreas de trabajo del equipo de mosaístas. Se dispone alrededor de un emblema central de carácter vegetal. Por lo que respecta a este último, de planta cuadrada muy probablemente, presenta un motivo central formado por un octógono de lados curvos con cenefa exterior de espirales en blanco-rojo. En el interior del octógono se instala un

motivo floral de pequeño tamaño del que parten radialmente hojas dentadas de tallo ondulado y flores acampanadas (ocre-rojo sobre fondo negro). Está enmarcado por una doble cenefa de roleos rematados en flores igualmente acampanadas, aunque más abiertas, lotiformes, la exterior sobre fondo rojo y la interior sobre fondo blanco; en los motivos alternan los colores blanco, rosa, ocre, gris, marrón y negro. Para terminar, el marco exterior se compone de una estrecha franja de espirales en blanco-rojo (Fig. 8).

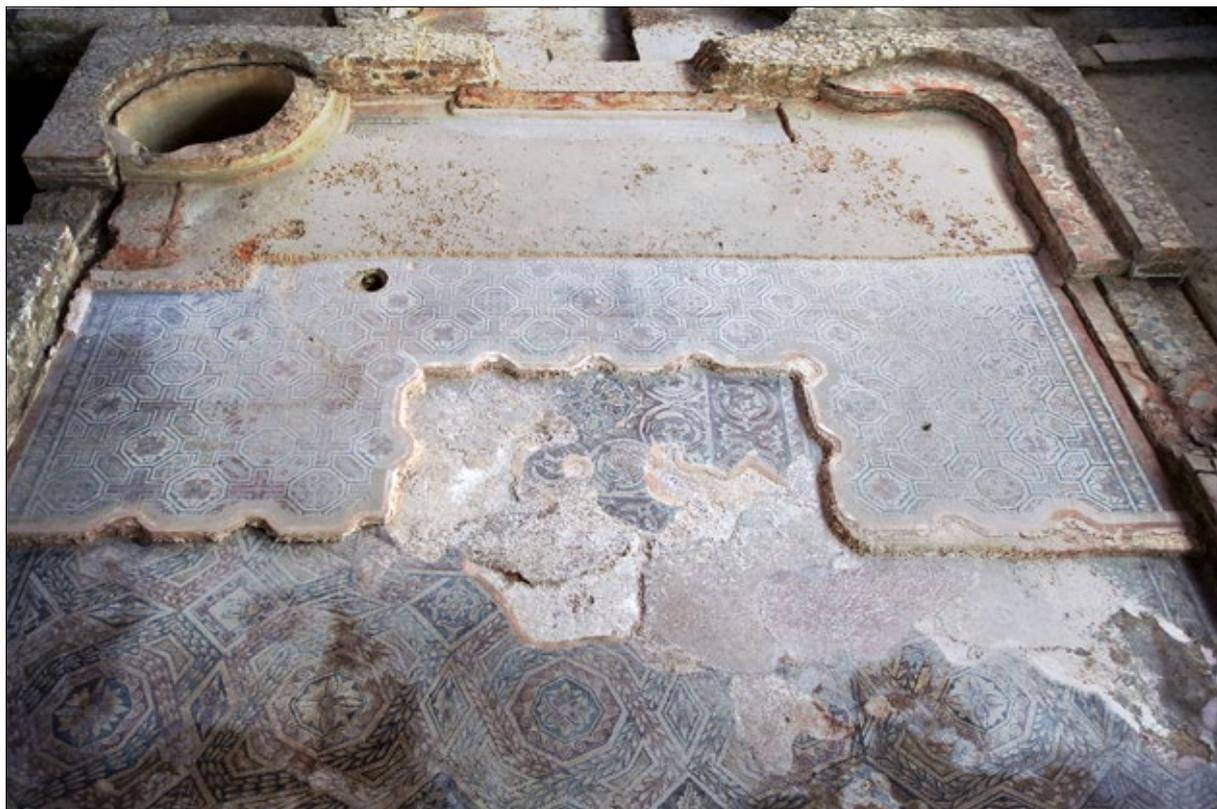
Figura 9. B-02. Superposición de pavimentos.

Por lo que atañe a los trabajos llevados a cabo en 2011 se pudo observar una acumulación de pavimentos superpuestos, dos de ellos ya conocidos y un tercero inédito, así como sus correspondientes capas de compresión (Fig. 9). El superior, obviamente más moderno, está realizado exclusivamente en *opus signinum* y se deposita directamente sobre el segundo suelo, formado por un mosaico polícromo geométrico, muy bien conservado pero de factura no tan cuidada como el inferior. Este último se asienta sobre una capa compuesta por mortero de cal y arena con ladrillo triturado que fosiliza el más antiguo de los pavimentos,

también musivo. Sin embargo, su conservación difiere del anterior ya que presenta múltiples roturas y reparaciones.
