Alta et versicolor Bilbilis

Carmen Guiral Pelegrín¹
Lara Íñiguez Berrozpe²

Resumen

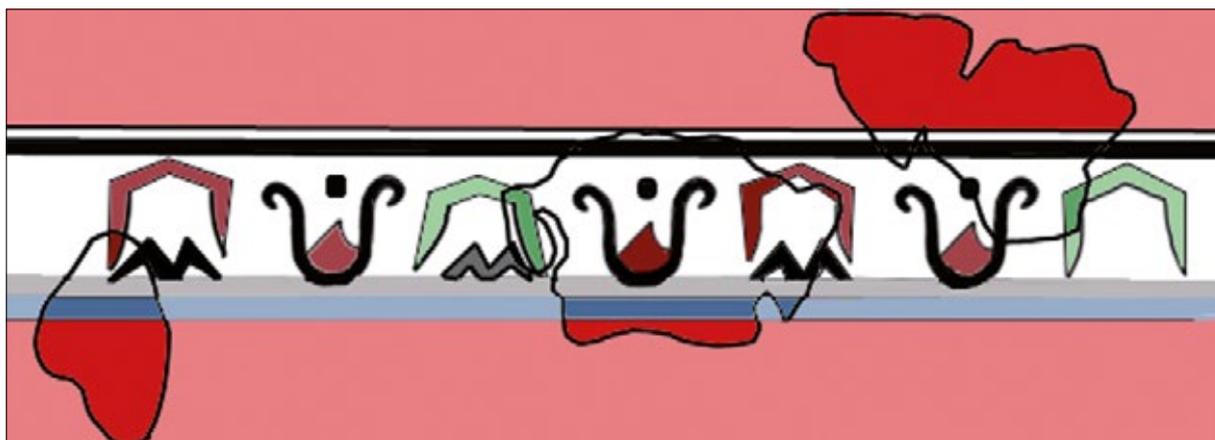
Figura 1. Friso ornamental procedente del teatro (según C. Guiral).

La decoración de la cara exterior del *porticus in summa gradatione*, cuya cara interna debió consistir en un pórtico sujeto por pilares o columnas lúgneas, se ha podido recomponer, a pesar de su fragmentación: zócalo moteado sobre fondo castaño y zona media, de fondo rojo, dividida en diferentes paneles por filetes dobles azules y blancos, encuadrados interiormente por trazos blancos; en la zona superior se dispone un friso ornamental, con estilizaciones de flores de loto, rojas y verdes, coronado por una cornisa de estuco (Fig. 1). Es precisamente este friso ornamental el que nos aporta datos para su datación en la fase final del III estilo, años 35-45 d.C.⁷

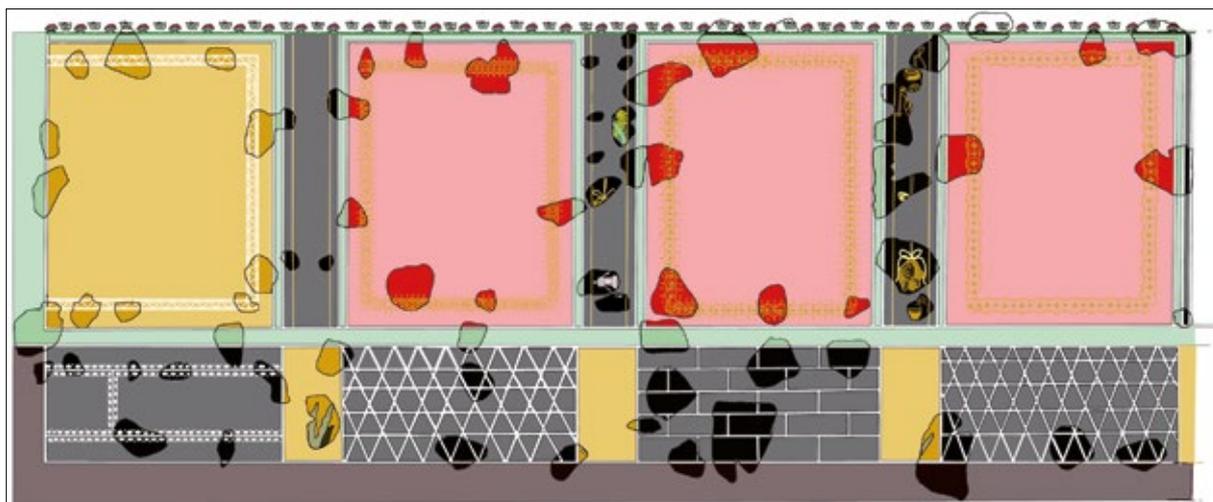
Figura 2. Conjunto B procedente de las termas (según C. Guiral).

El conjunto B presenta una estructura compositiva muy similar (Fig. 2). El zócalo es prácticamente idéntico y en la zona media alternan los paneles anchos, rojos en la zona central y los amarillos en las esquinas, con los interpaneles de fondo negro; los primeros están decorados con elegantes cenefas caladas¹⁰ y los interpaneles con una superposición de variados objetos colgados de lazos; un friso con estilizaciones de flores de loto, seguido de una cornisa de estuco da paso a la parte superior de la pared, compuesta por una red de rectángulos sobre fondo rojo con roseta central, decoración que se repite en el techo plano de la estancia (Fig. 3). Si bien la articulación de la pared es idéntica a la del conjunto A, hay que destacar la originalidad de la ornamentación de los interpaneles ya que son el único caso conocido, por el momento, en el que están decorados con una superposición de objetos colgantes, que podemos distribuir en distintos grupos. El primero lo forman los instrumentos rituales, un *simpulum*, un *aspergillum*,

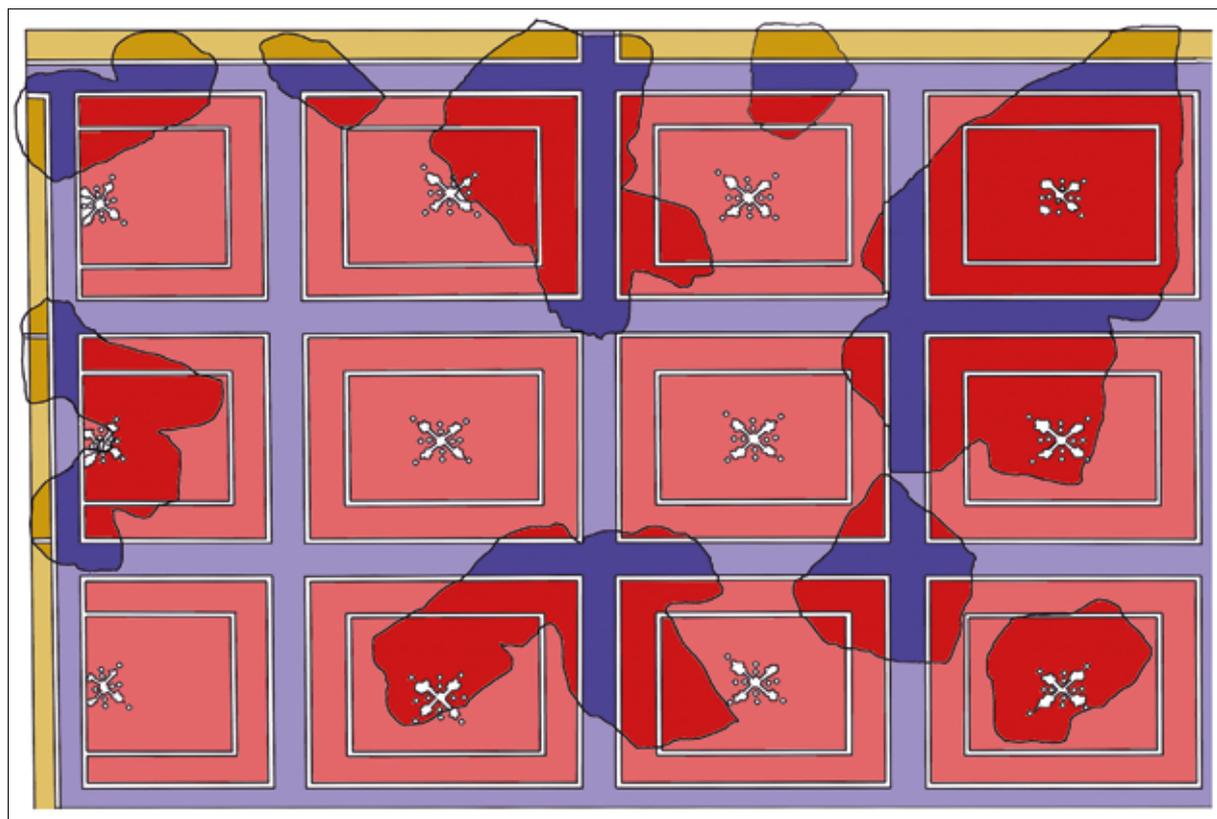
Figura 3. Conjunto D procedente de las termas (según C. Guiral).

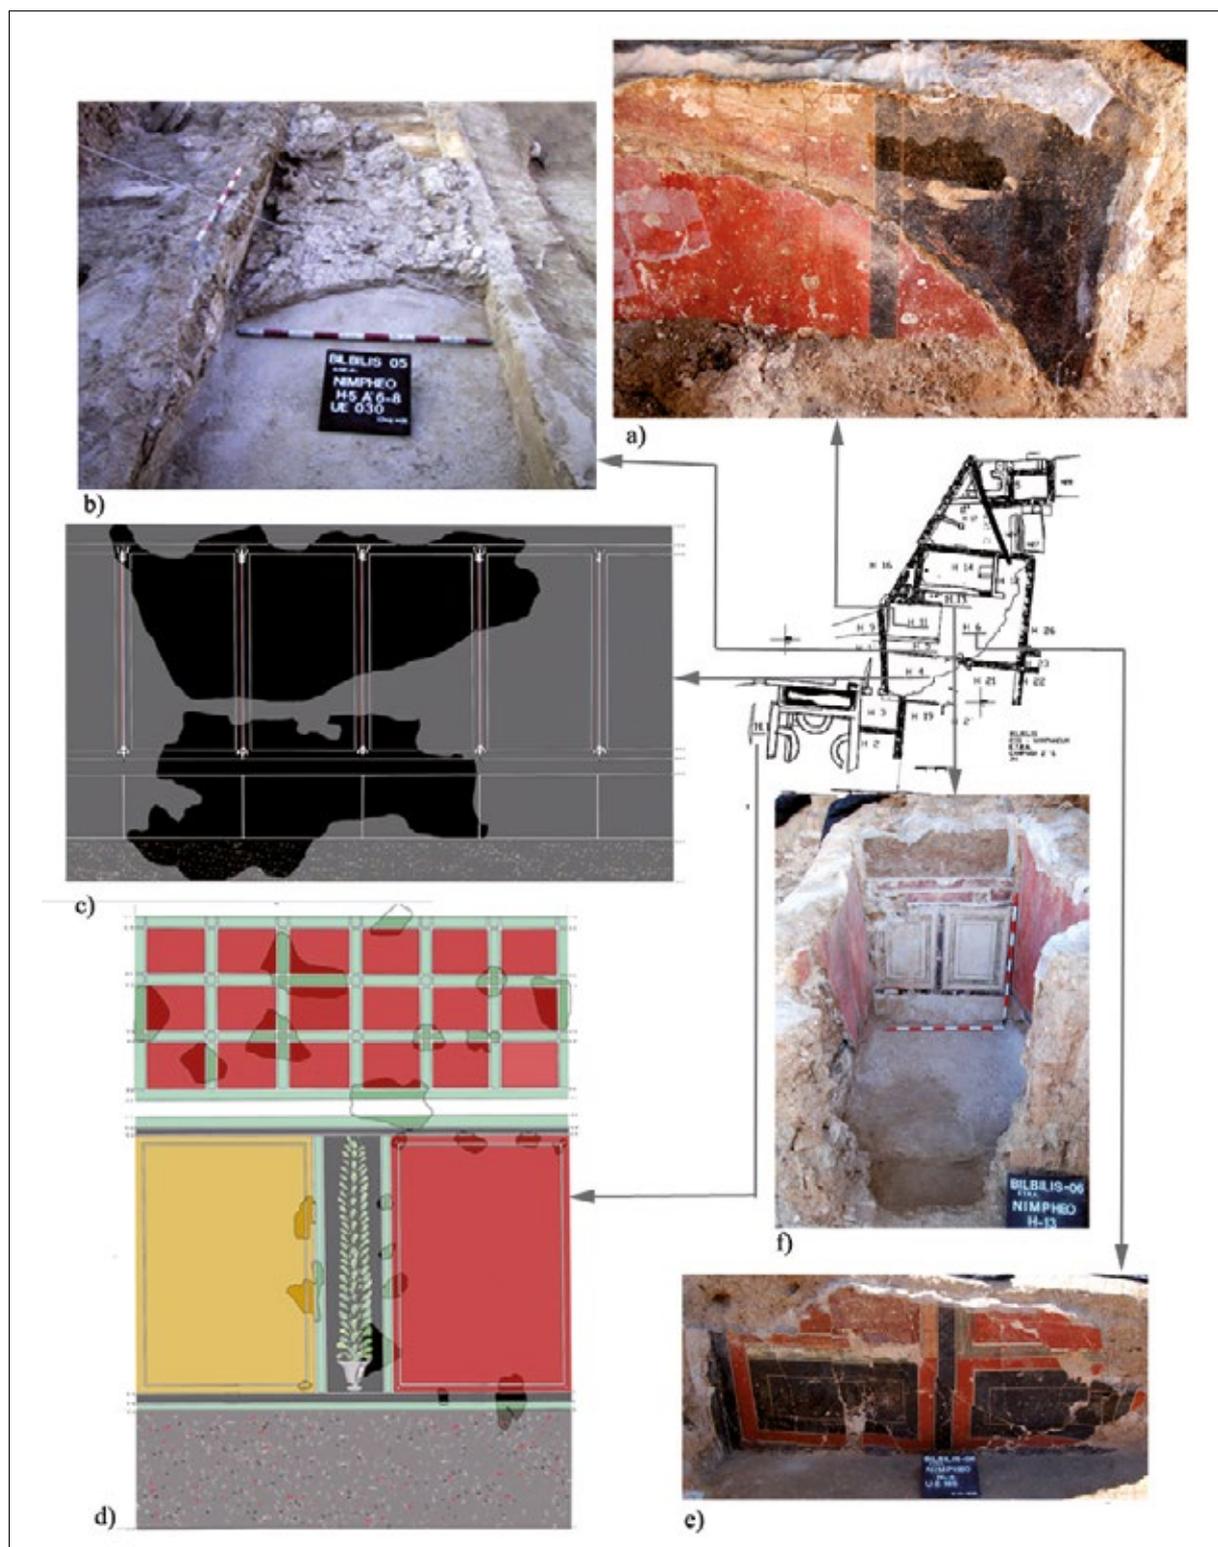
Figura 4. Restos pictóricos de la Casa del Ninfeo.

- a) Repinte documentado en el ángulo sureste del tablino (Archivo excavación de *Bilbilis*).
- b) Caída de la bóveda del pasillo (Archivo excavación de *Bilbilis*).
- c) Restitución de la decoración del triclinio (según C. Guiral).
- d) Restitución del Conjunto A procedente de H. 1 (según C. Guiral).
- e) Decoración del muro oriental del atrio (Archivo excavación de *Bilbilis*).
- f) *Sacrarium* (Archivo excavación de *Bilbilis*).

Del atrio (H.6), pavimentado con terrazo blanco, únicamente quedan restos de la decoración del muro oriental *in situ*, de la que se conserva el zócalo y parte de la zona media de la pared. El zócalo se articula en una serie de compartimentos negros delimitados interiormente por un filete blanco, bordeados por bandas rojas y rodeados por una banda negra que continua en la zona superior, actuando de separación entre los paneles medios de fondo rojo (Fig. 4e).

En el ángulo sureste de la estancia las pinturas se conservan *in situ* y en ellas constatamos un repinte: un cambio en el color de las cortinas, acompañado por una menor calidad en la ejecución y la inexistencia de los filetes bicolors en los paneles medios, hecho que indica su realización en un momento posterior, en época flavia, en el que los pintores habían ya olvidado el juego de luces y sombras (Fig. 4a).

El espacio (H.5), situado al oeste del tablino, es un pasillo que comunicaba con la planta superior mediante una escalera línea, y presentaba las paredes revestidas de blanco, al igual que el techo, recuperado en el transcurso de la excavación (Fig. 4b)¹⁸.

La parte superior del basamento, en forma de bloque paralelepípedo sobre el que apoyaba el *aedicula*, constaba de dos repisas en las que se depositarían las divinidades, las ámulas y las ofrendas, y la zona inferior estaba pintada con paneles blancos rodeados por una banda negra y encuadrados en su interior por una banda verde y por un filete negro, ambos con puntos en diagonal en los ángulos. Este fondo blanco, diferente a la decoración de las paredes laterales del *sacrarium*, no hace sino destacar la importancia de la *aedicula*, como centro del culto (Fig. 4f).

verso. La elección de la monocromía para pintar una estancia es, sin lugar a dudas, un hecho consciente; el análisis de la funcionalidad de las estancias pintadas de negro, coincide con los triclinios, hecho que permite confirmar las palabras de Vitrubio que aconseja el uso de las pinturas negras en los triclinios invernales ya que son muy propensos a la suciedad (Vitrubio de *Arch.* VII 4, 4) (Guiral Pelegrín, Martín-Bueno, 1996: 364-372) (Fig.4c)²².

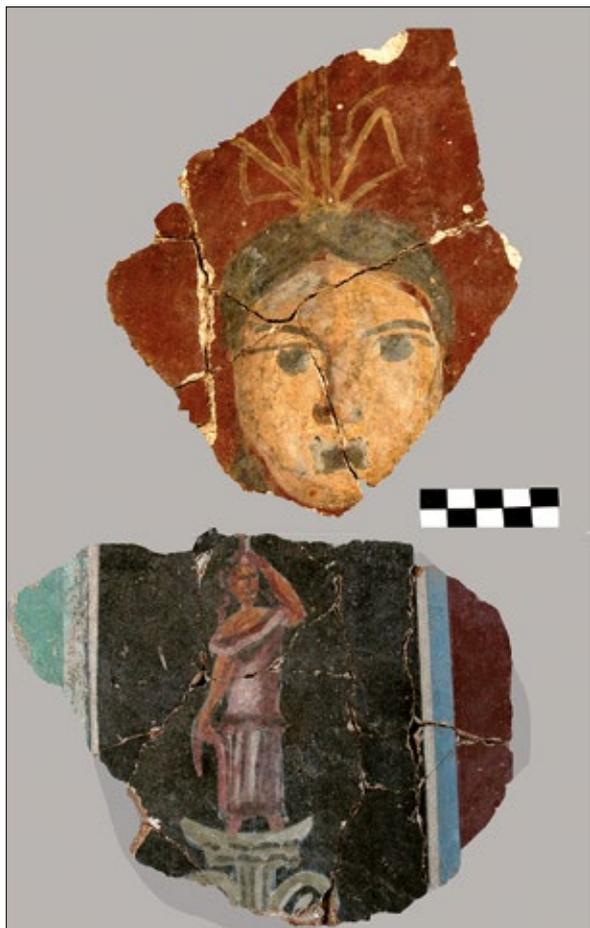
Figura 5. Cariátide y representación de oscilla. Fragmentos correspondientes al conjunto hallado en H.20 (Archivo excavación de *Bilbilis*) (Archivo excavación de *Bilbilis*).

Rellenando el espacio (H.20) se halló un gran conjunto de pinturas²³, cuyas características permiten fecharlos en los momentos finales del III estilo, entre los años 35-45 d.C. La recomposición está todavía en fase de realización, pero podemos avanzar la existencia de arquitecturas muy ligeras en la zona media, posiblemente un edículo central que encierra escenas figuradas, entre ellas la representación de un matrimonio; este edículo estaba flanqueado por una articulación de paneles e interpaneles decorado, uno de ellos, con una cariátide que coronaba una columna. Documentamos también la existencia de otros paneles en los que se reconocen guirnaldas vegetales de las que penden rostros femeninos, muy esquemáticos, posiblemente representaciones de *oscilla* (Fig. 5) (Sáenz Preciado *et al.*, 2008: 33-37; 2009: 49-51).

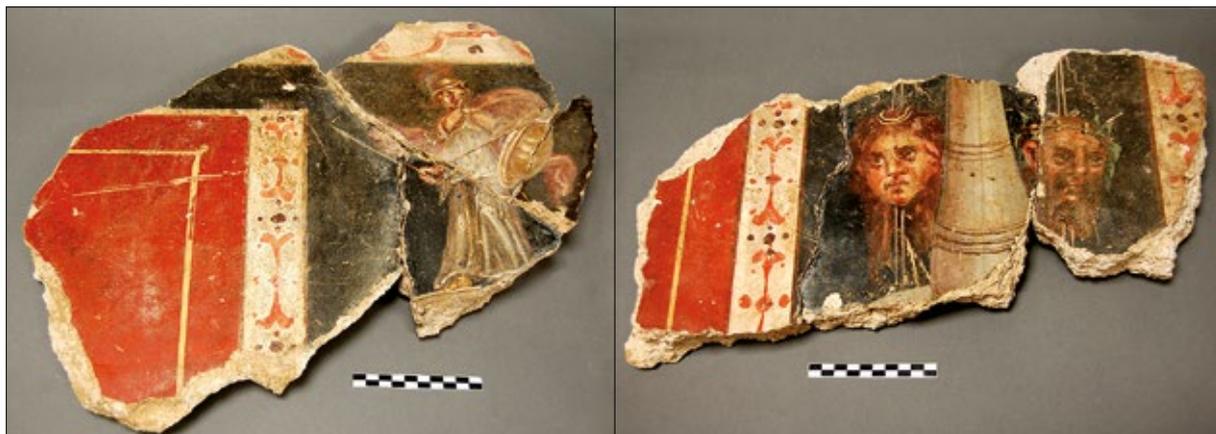
Figura 7. Virtus coronando un candelabro y *Oscilla*: Sileno y Menade, del conjunto pictórico hallado en E.7-9 (Archivo excavación de *Bilbilis*).

friso de flores de loto esquematizadas e invertidas. La decoración figurada se centra en los candelabros, compuestos por una sucesión de elementos fusiformes entre los cuales se sitúan «sombriilas» contrapuestas sobre las que apoyan o cuelgan una serie de figuraciones. Coronando dicho candelabro, una figura femenina identificada con *Virtus* por su actitud guerrera -porta casco, escudo y lanza- y, sobre todo, porque muestra un pecho. Sin embargo, también cuenta con atributos característicos de *Athenea*, como su vestimenta, una túnica larga, por lo que estaríamos ante una suerte de contaminación iconográfica entre las dos figuras que, en cualquier caso, no dejaría de ser un deseo de mostrar el concepto de medida y valentía que ambas representan (Fig. 7). Sobre una de las «sombriilas» apoya una figura infantil que cabalga sobre un animal cuya filiación se torna difícil debido a la rotura de la pieza en la zona de la cabeza; parece tratarse de un erote sobre un hipocampo, a juzgar por la forma triangular de su cabeza y por la curvatura que presenta en la zona del vientre. De otra sombrilla cuelgan dos máscaras, *oscilla*, con la representación de dos personajes característicos del mundo dionisiaco: un Sileno y una Ménade (Fig. 7); por último, se ha comprobado la presencia de un ave que se apoyaría en una de las sombrillas y a la que seguramente acompañaría otra del mismo tipo dispuesta de forma simétrica.

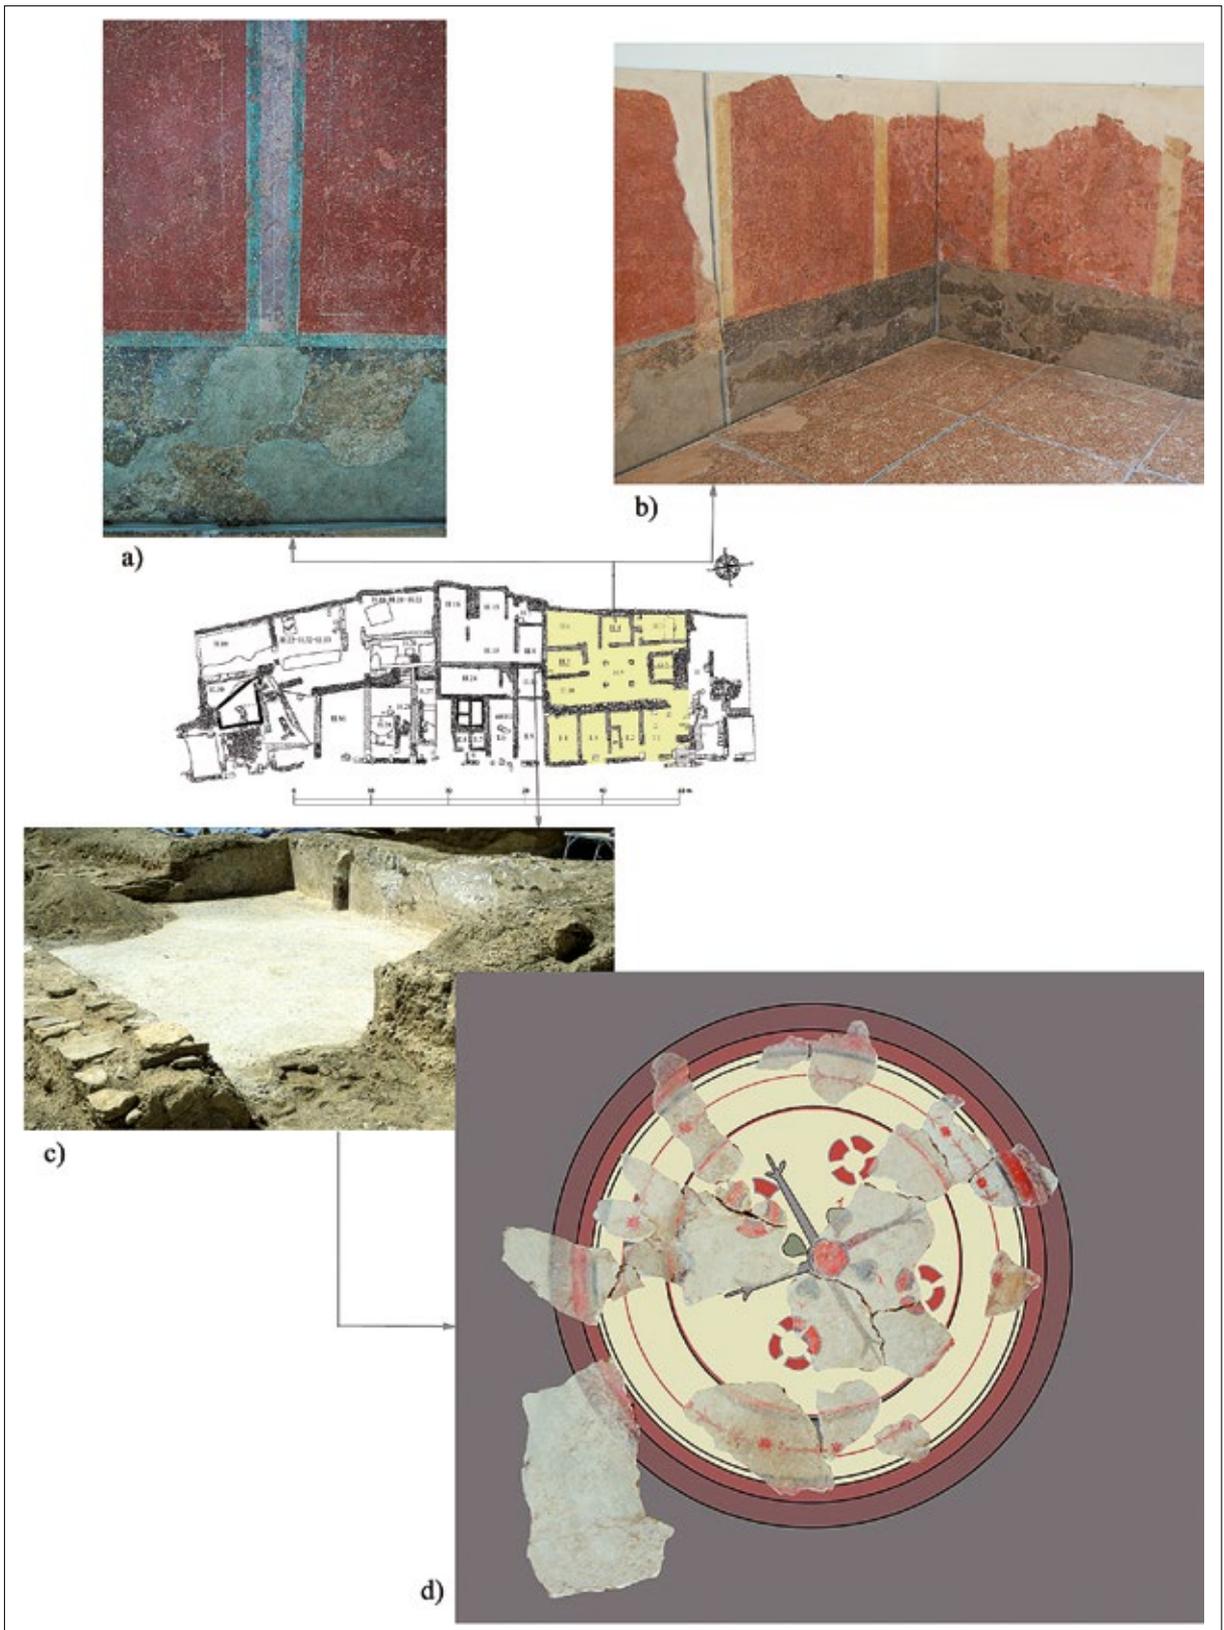
Figura 8. Restos pictóricos de la Domus 1 (Insula I).

a) Decoración del tablino. Detalle de interpanel violáceo (Museo de Calatayud).

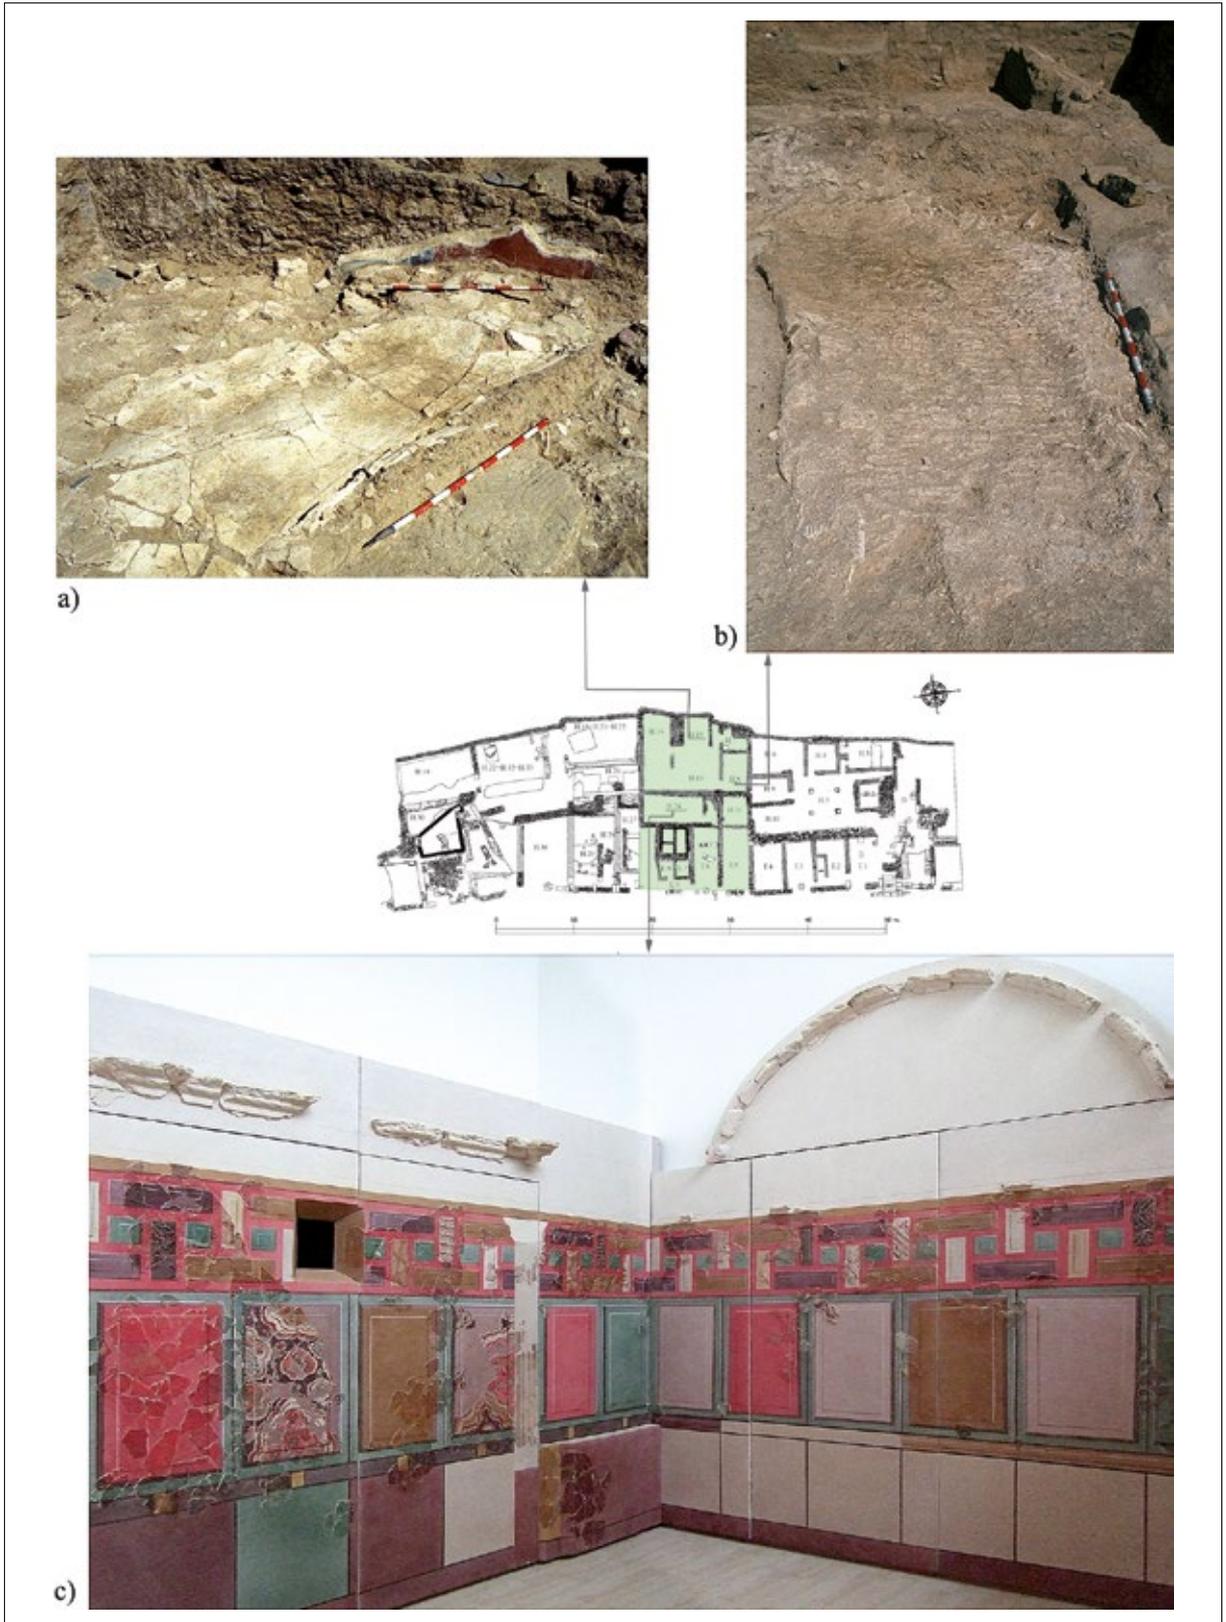
Figura 9. Restos pictóricos de la *Domus 2* (*Insula 1*).
a) Desplome del techo y decoración del tablino (Archivo excavación de *Bilbilis*).
b) Desplome del techo del triclinio (Archivo excavación de *Bilbilis*).
c) Decoración del cubículo hallado en H. 24 (según J. Lope. Museo de Calatayud).

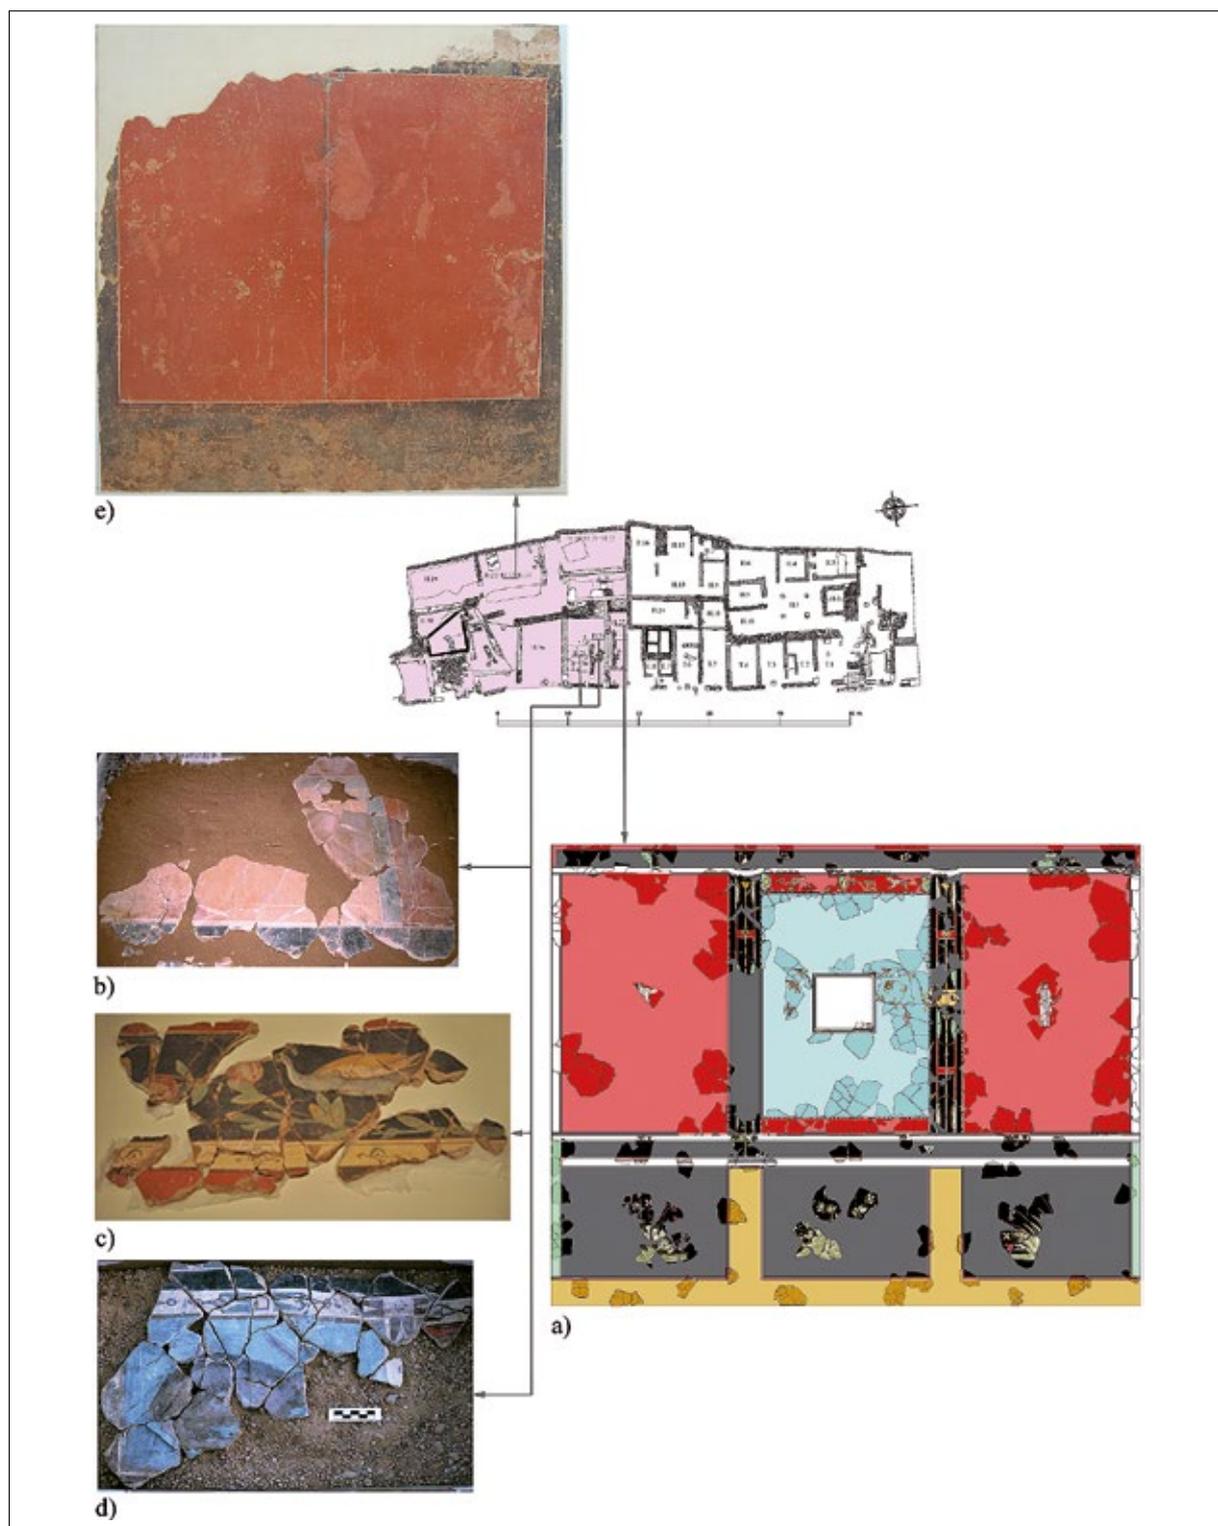
Figura 10. Restos pictóricos de las *Domus* 3 y 4 (*Insula* I).

a) Conjunto recuperado en H. 27 (según J. Lope, L. Oronich y L. Íñiguez).
