**EL EDIFICIO TARTÉSICO DE CANCHO ROANO  
(Zalamea de la Serena, Badajoz):  
LAS EXCAVACIONES HISPANO-FRANCESAS (1989-1993)  
EN EL PATIO DE INGRESO**

THE TARTESSIAN BUILDING OF CANCHO ROANO  
(Zalamea de la Serena, Badajoz):  
THE SPANISH-FRENCH EXCAVATIONS (1989-1993)  
IN THE ENTRANCE COURTYARD

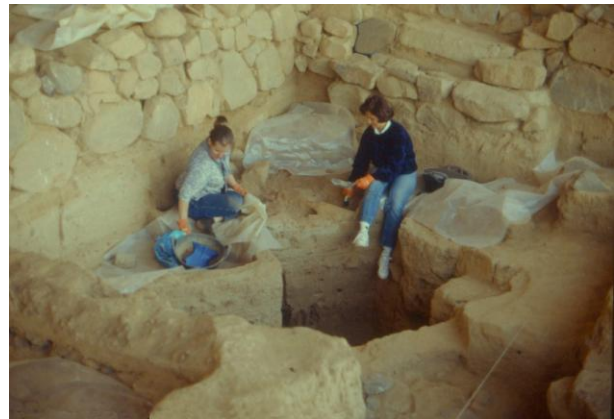
Figura 2. Sector noroeste del patio, intervención sobre la plataforma-altar roja con cenizas, US 424. A la izquierda, Elisabeth Lagarce (CNRS, París) y Almudena Domínguez Arranz (Universidad de Zaragoza). Fotografía de 1992, orientada al noroeste.

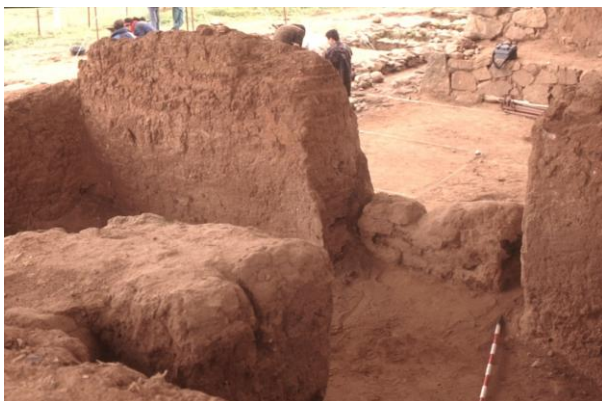
Figura 7.1. Vista del patio desde el interior del edificio a través de la puerta tabicada con escalera en H-1. Fotografía de 1989, orientada al sur.

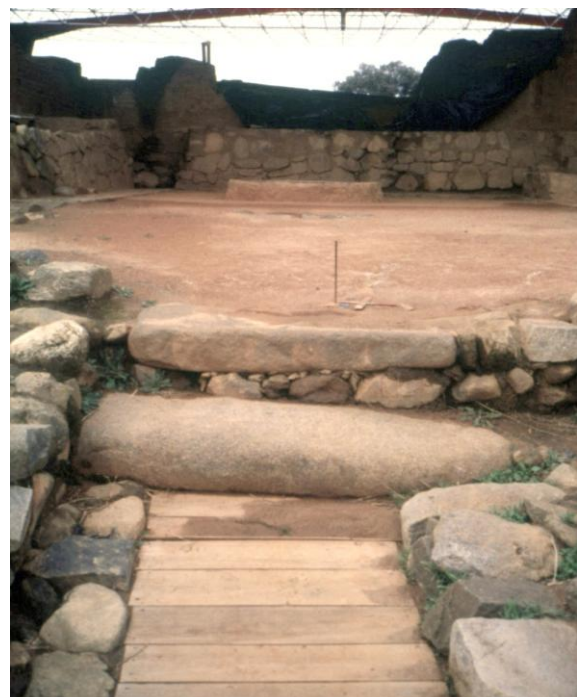
Figura 7.2. Vista del patio desde el ingreso, entre E-3 y E-4. Obsérvese en la escalera la estela dispuesta boca abajo a modo de escalón. Fotografía de 1999, orientada al oeste.

El único acceso a este patio y al edificio principal consiste en una escalinata que incluye entre sus peldaños bloques de gran tamaño y que para el primero se reutiliza una estela dispuesta boca abajo, con los grabados de un guerrero, escudo y espada (Celestino *et al.*, 1996: 286, Fig. 1, lám. XV; Celestino 2001a) (Fig. 7.2).

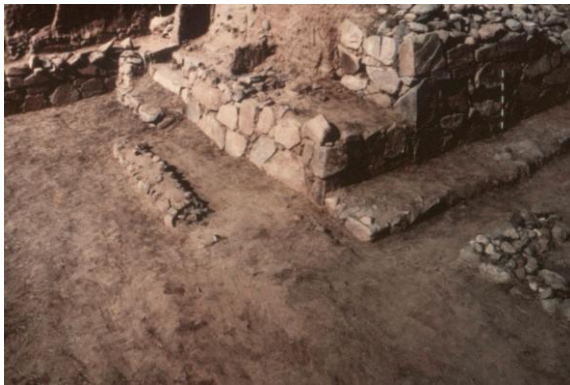
Figura 8.1. Vista parcial del patio desde el ingreso, al pie de la banqueta norte el testigo «E».  
Fotografía de 1990, orientada al noroeste.

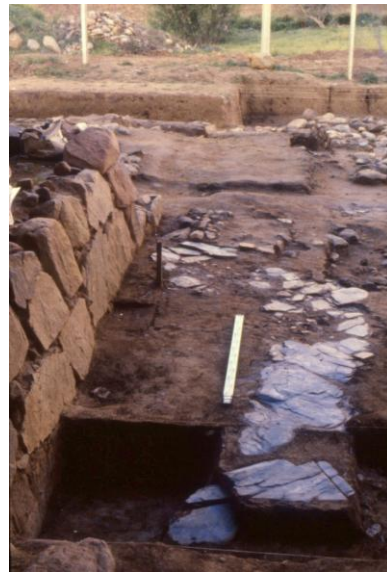
Figura 8.2. Vista parcial del patio desde el interior, al pie de la banqueta norte, una vez levantado el testigo «E», surge el pavimento de lajas de pizarra US 111.  
Fotografía de 1990, orientada al este.

En el ángulo suroeste, las banquetas sur y oeste se interrumpen dejando un espacio vacío que revela el basamento de la plataforma del edificio central. En este espacio se propuso en su momento la presencia de "una escalera de servicio", hipótesis que no ha podido ser corroborada. En varios puntos del patio se han señalado restos de un pavimento realizado con lajas de pizarra, cuya cota en la posición central, junto al pozo, se sitúa en 416,60 m (Fig. 8.2 y ANEXO II: diagrama estratigráfico).

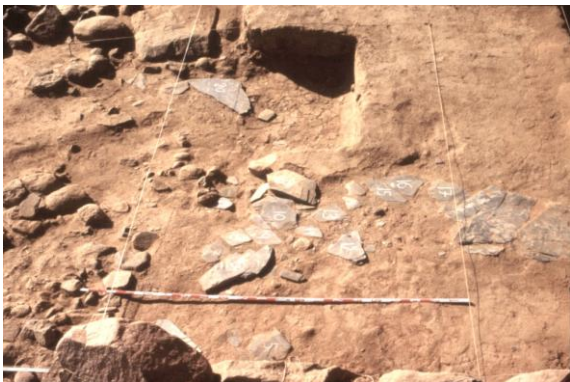
Figura 9.1. El pavimento de lajas de pizarra US 111, visto desde la banqueta norte.  
Fotografía de 1991, orientada al sur.

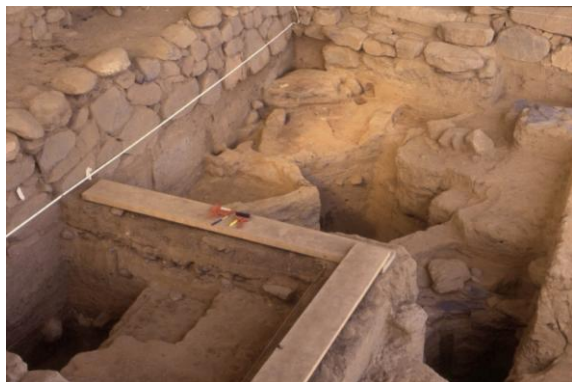
Figura 9.2. Ángulo noroeste del patio que forman las banquetas norte y oeste, en primer plano el pozo en curso de excavación y en segundo plano vestigios de la plataforma-altar US 424.

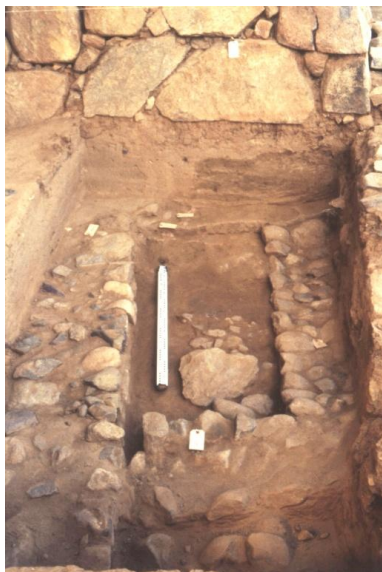
Figura 10.1. Sector noreste del patio, bajo el nivel de la banqueta norte se descubren las construcciones de las fases B y C, respectivamente US 126 y 129/411. Fotografía de 1992, orientada al norte.

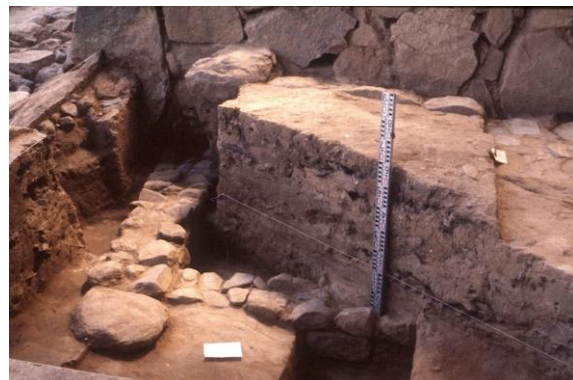
Figura 10.2. Sector sureste del patio, bajo el nivel de la banqueta sur emergen las construcciones de la fase B, US 204/209. Fotografía de 1992, orientada al sur.

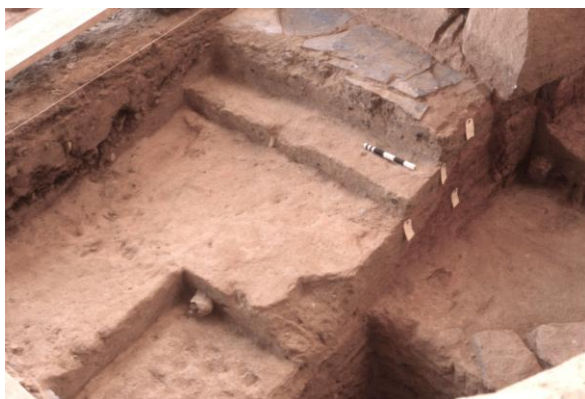
Figura 11.1. Sector suroeste del patio, el pavimento de lajas de pizarra US 224, apoyado contra la banqueta sur. Por debajo, vestigios de la fase B con la plataforma-altar US 226. Fotografía de 1992, orientada al norte.

Ambas construcciones tienen dimensiones análogas: la base cuadrangular de la plataforma suroeste, US 226, mide 2,20 m de lado, y parece repetirse para la base de la plataforma noroeste, US 424. Estas se presentan escalonadas, con peldaños de 20 cm, y que alcanzarían un mínimo de 60 cm de altura, presentando una superficie de planta cuadrangular y 1 m de lado (Fig. 15).

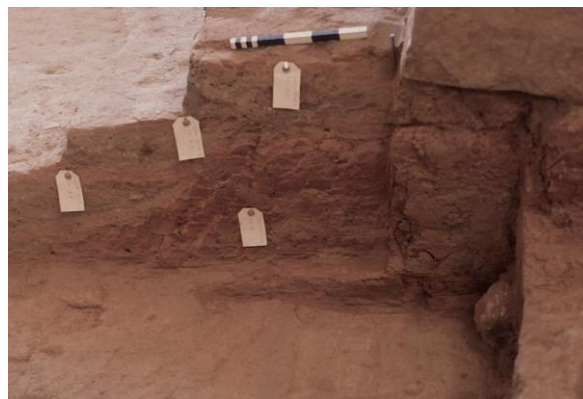
Figura 11.2. Detalle de la plataforma-altar de la figura 11.1. Fotografía de 1992, orientada al este.

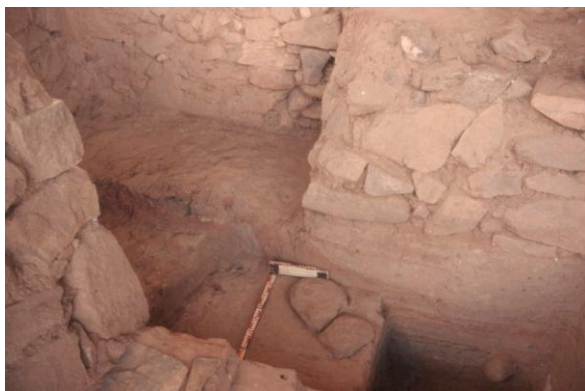
Figura 12.1. Detalle de la plataforma-altar de la Fig. 11.2. Fotografía de 1992, orientada al oeste.

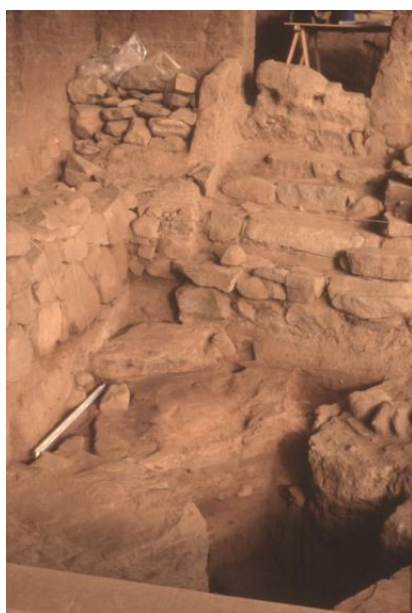
Figura 13.1. Ángulo noroeste del patio, puerta y escalera de ingreso. A un nivel inferior afloran vestigios de la fase B con la plataforma-altar US424. Fotografía de 1992, orientada al norte.

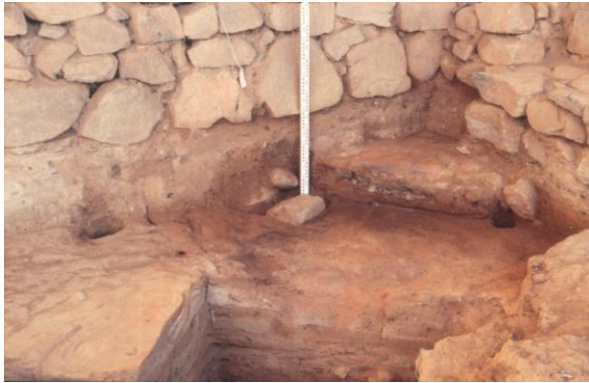
Figura 14.1. Detalle de la plataforma-altar US 424, sobre la que se sobrepone la banqueta oeste y la escalera de ingreso. En primer plano el sondeo cuadrangular de 1982. Fotografía de 1992, orientada al noreste.

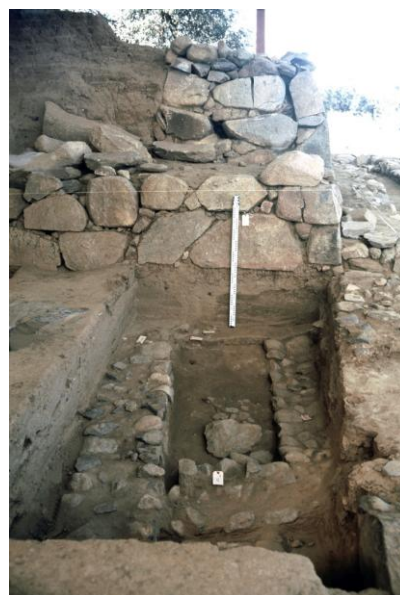
Figura 18.1. Vista de la estratigrafía de la entrada del patio, detalle de la sobreposición de construcciones de las fases A, B y C.  
De la fase A, la banqueta norte y el pavimento de lajas de pizarra US 111; de la fase B, el muro US 126, y de la fase C, los muros US 129/411.

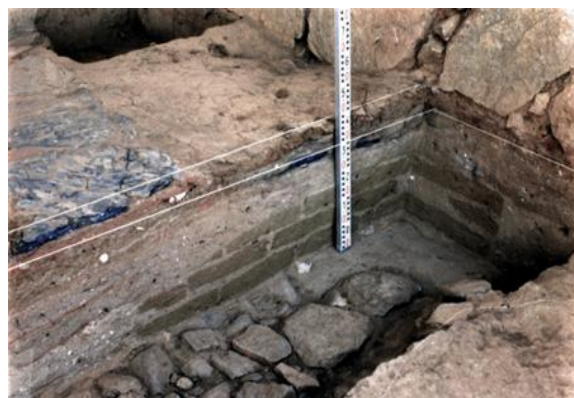
Figura 18.2. Detalle de la figura anterior.  
En primer plano, el muro con base de piedras y alzado de adobes US 126.
